# 福島第一原子力発電所構内の線量状況について

2019/10/31

東京電力ホールディングス株式会社

## 1. 概要

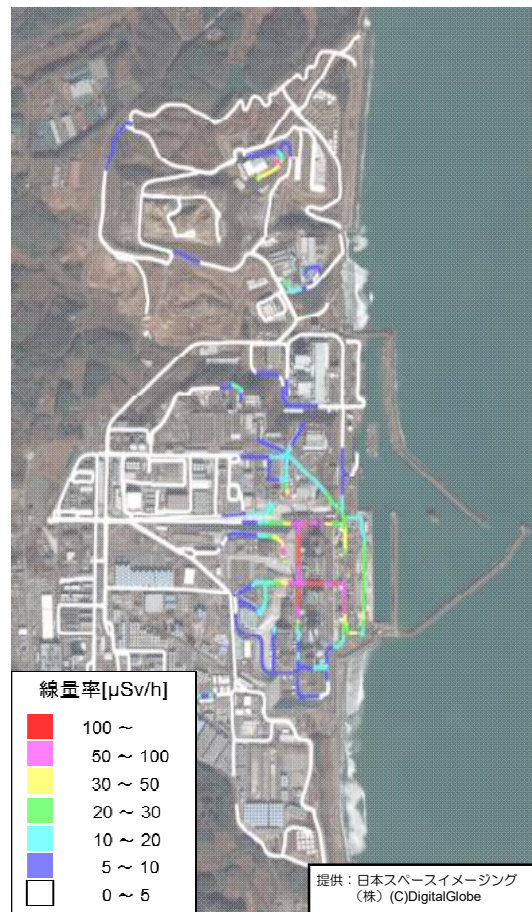
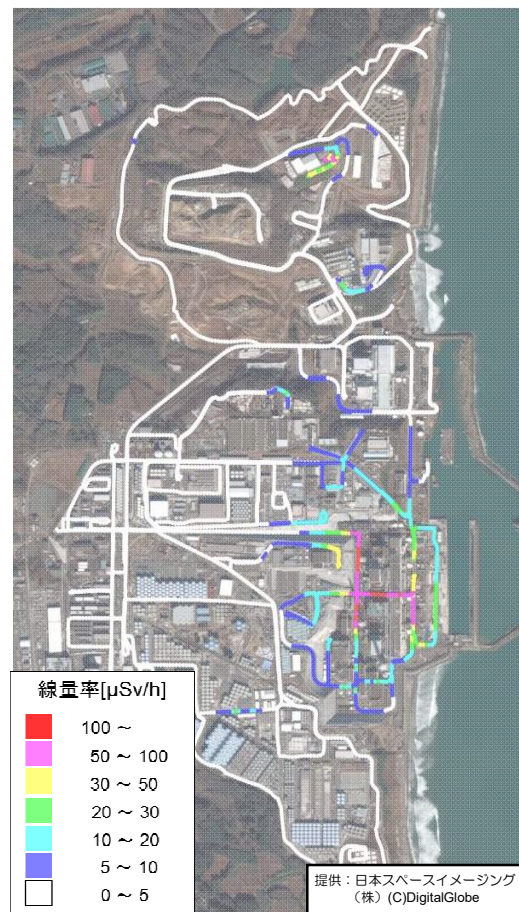
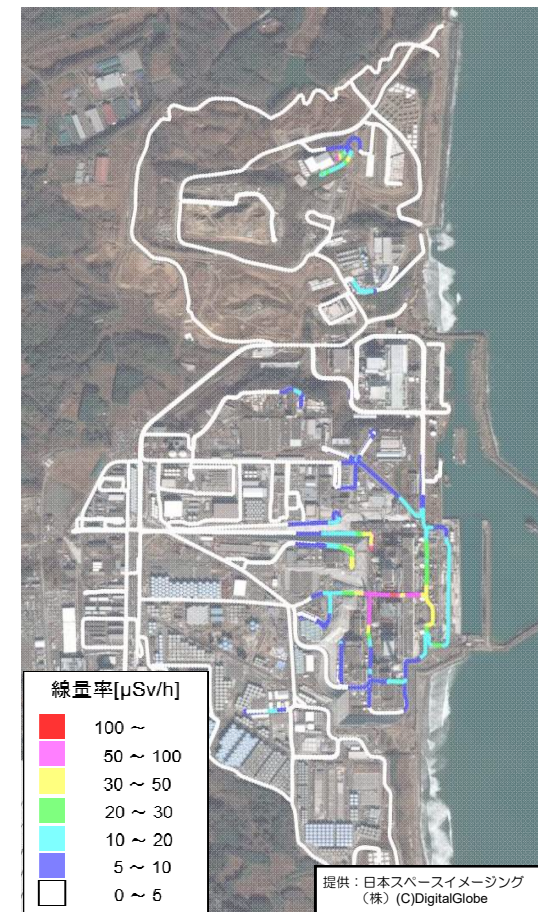
<2017年度 第2四半期> (2017.9 測定) → <2018年度 第2四半期> (2018.8 測定) → <2019年度 第2四半期> (2019.8 測定)

#### 4. 構内主要道路の線量状況 – 構内主要道路の走行サーベイ結果 –

構内主要道路の線量分布は、年々、低線量側にシフトしている。
