「廃炉」の主な作業項目と作業ステップ

取り組みの状況

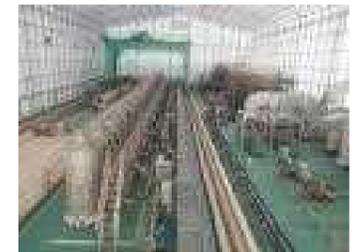
多核種除去設備(ALPS)等

- ・タンク内の汚染水から放射性物質を除去しリスクを低減させます。
- ・多核種除去設備に加え、東京電力による多核種除去設備の増設(2014年9月から処理開始)、国の補助事業としての高性能多核種除去設備の設置(2014年10月から処理開始)により、汚染水(RO濃縮塩水)の処理を2015年5月に完了しました。
- ・多核種除去設備以外で処理したストロンチウム処理水について、多核種除去設備での処理を進めています。

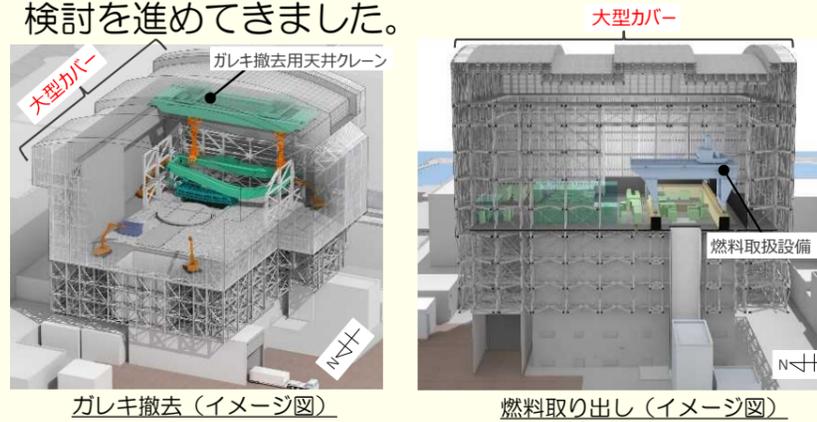
1号機大型カバーを先行設置し、カバー内でガレキを撤去する工法を選択

1号機燃料取り出しに向けては、ガレキ撤去後にカバーを設置する工法と、ガレキ撤去よりも先に原子炉建屋を覆う大型カバーを設置し、カバー内でガレキ撤去を行う工法の2案について、検討を進めてきました。

検討の結果、より安全・安心に作業を進める観点から、『大型カバーを先行設置し、カバー内でガレキ撤去を行う工法』を選択しました。

1号機使用済燃料プールからの燃料取り出しに向けて、これまでに南側の崩落屋根落下の状況やウェルプラグの汚染状況などの調査を進めてきました。これらの調査結果を踏まえ、より安全・安心に作業を進める観点から『ガレキ撤去より先に原子炉建屋を覆う大型カバーを設置し、カバー内でガレキ撤去を行う工法』を選択しました。今後、選択した工法の詳細設計及び燃料取り出しの工程の精査を進めます。

<参考>これまでの経緯
2018年1月よりオペフロ北側のガレキ撤去を開始し、順次進めています。2019年7月、8月には正規の位置からずれが生じているウェルプラグの調査、8月、9月には天井クレーンの状況確認を行いました。これらの調査結果を踏まえ、よりダスト飛散に留意した慎重な作業が求められる事から、ガレキ撤去後に燃料取り出し用カバーを設置する工法と、ガレキ撤去前に大型カバーを設置し、カバー内でガレキ撤去を行う工法の2案の検討を進めてきました。

- ・ 2018年1月22日より、使用済燃料プールからの燃料取り出しに向けて、オペフロ北側のガレキ撤去を開始。撤去したガレキは、その線量に応じて固体廃棄物貯蔵庫等の保管エリアに保管。
- ・ 2018年9月19日より、使用済燃料プール保護等の準備作業を行うアクセスルートを確認するため、一部のXブレース（西面1箇所、南面1箇所、東面2箇所の計4箇所）撤去作業を開始、12月20日に計画していた4箇所の撤去が完了。
- ・ 2019年3月18日より、ペンチ及び吸引装置を用いて使用済燃料プール周辺東側の小ガレキ撤去作業を開始。また、7月9日より、使用済燃料プール周辺南側の小ガレキ撤去を開始。
- ・ 事故時の水素爆発の影響により正規の位置からズレが生じたと考えられるウェルプラグについて、2019年7月17日～8月26日にカメラ撮影、空間線量率測定、3D計測などを実施。
- ・ 2019年9月27日、使用済燃料プールの養生のための干渉物調査を実施し、養生設置の計画に支障となる干渉物がないことを確認。燃料ラック上に3号機で確認されたコンクリートブロックの様な重量物がないこと、パネル状や棒状のガレキが燃料ラック上に点在している事を確認。
- ・ ガレキ撤去後にカバーを設置する工法と、ガレキ撤去よりも先に原子炉建屋を覆う大型カバーを設置し、カバー内でガレキ撤去を行う工法の2案について、検討を進めた。
- ・ 検討の結果、より安全・安心に作業を進める観点から、『大型カバーを先行設置し、カバー内でガレキ撤去を行う工法』を選択。

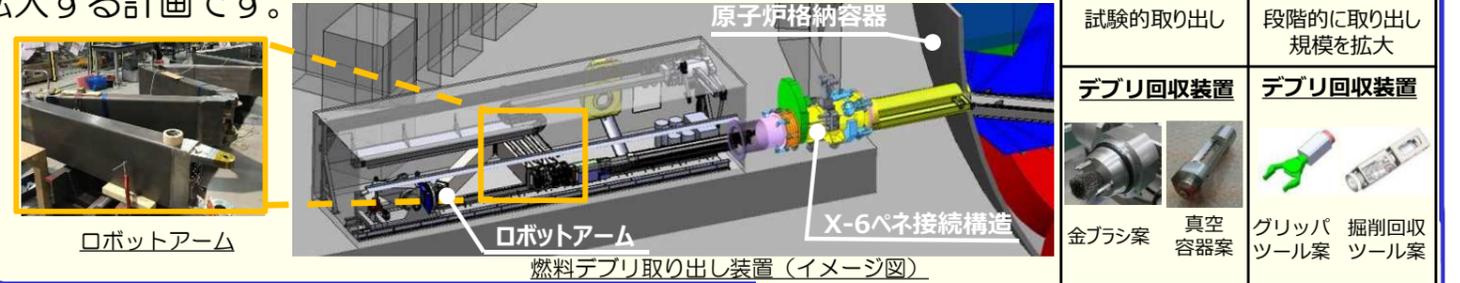
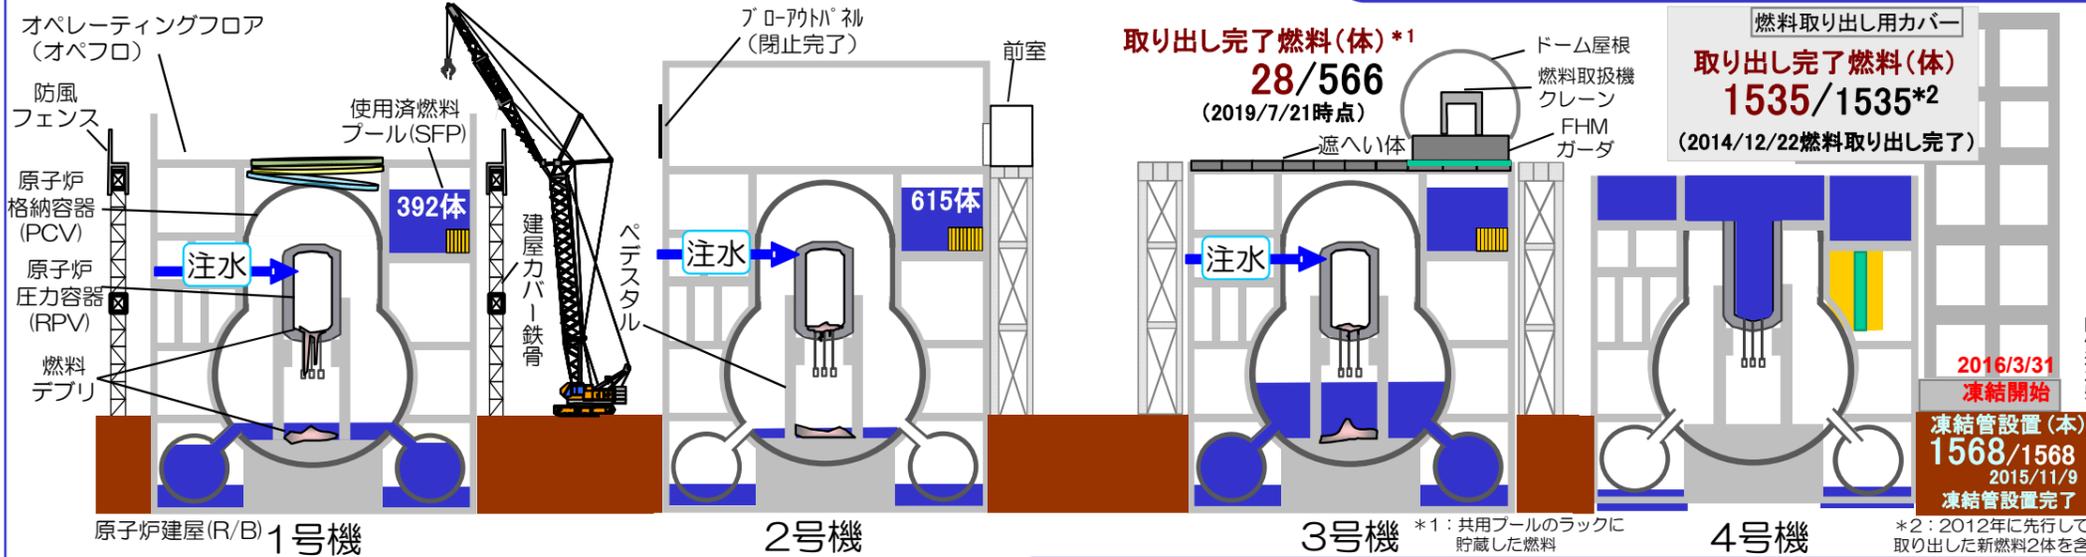
各号機の比較

燃料デブリ取り出し初号機は2号機と評価

初号機の燃料デブリ（以下、デブリ）取り出し方法について、原子炉格納容器（以下、PCV）内部調査の進捗状況や作業環境の整備状況等を考慮し、検討を進めてきました。デブリ取り出し初号機は、今年2月に実施した接触調査による性状把握や、PCVへアクセスするための原子炉建屋1階の環境整備状況等の進捗、それらを考慮したエンジニアリングの結果、2号機が妥当と評価しました。

取り出し方法としては、ロボットアームを活用し、試験的な取り出しに着手します。その後、取り出し方法の検証や確認を行った上で、同じ機構の装置を用い、段階的に規模を拡大する計画です。

1号機	2号機	3号機
安全性	作業現場の線量	高い (約600mSv/h)	低い (約5mSv/h)	やや高い (約10mSv/h)
	放射性物質閉じ込め機能	気密性がやや高い	気密性が高い (水素爆発せず建屋が健全)	気密性が低い
確実性	デブリの状況	情報無	情報有	情報有
	アクセスルート	情報無	情報有	情報有
迅速性		高線量の配管撤去が必要	作業現場の整備が進んでいる	格納容器内の水位低下が必要

- ・ 初号機の燃料デブリ取り出し方法について、原子炉格納容器内部調査の進捗状況や作業環境の整備状況等を考慮し、検討を進めてきた。
- ・ デブリ取り出し初号機は、2019年2月に実施した接触調査による性状把握や、原子炉格納容器へのアクセスするための原子炉建屋1階の環境整備状況等の進捗、それらを考慮したエンジニアリングの結果、2号機が妥当と評価。
- ・ 取り出し方法としては、ロボットアームを活用し、試験的な取り出しに着手します。その後、取り出し方法の検証や確認を行った上で、同じ機構の装置を用い、段階的に規模を拡大する計画。

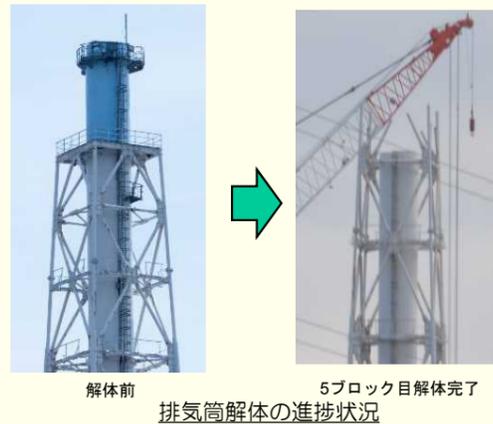
1/2号機排気筒5ブロック目を解体

1/2号機排気筒は、12月4日に4ブロック目の解体を完了し、作業干渉のため停止していたサブドレンを12月6日に復旧しました。

12月16日より5ブロック目の解体を進め、19日に解体を完了しました。

- ・ 1/2号機排気筒は、2019年12月4日に4ブロック目の解体を完了し、作業干渉のため停止していたサブドレンを2019年12月6日に復旧。その後、これまでの作業の振り返りを行い、全体工程を精査した結果、解体完了時期は2020年5月上旬頃（悪天候や装置トラブルなどの予備日は考慮しておらず、変動する可能性あり）となる見込み。
- ・ 2019年12月16日より5ブロック目の解体を進め、19日に解体を完了。

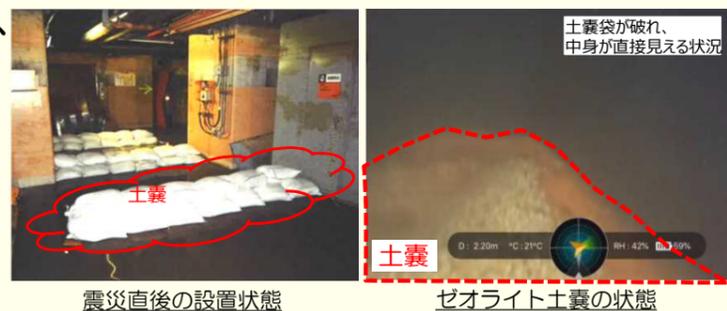
高温焼却炉建屋地下階の土嚢袋の状態を確認

震災直後の汚染水対策のために設置した高温焼却炉建屋地下階のゼオライト土嚢袋の状態確認等を目的に、水中ドローンを用いた線量調査と目視確認を12月3日から開始しました。

調査の結果、土嚢袋が破れていることやこれまでの調査範囲において土嚢の表面線量が、最大約4,000mSv/hであることを確認しました。

- 震災直後の汚染水対策のために設置した高温焼却炉建屋地下階のゼオライト土嚢の状態確認

などを目的に、水中ドローンを用いた線量調査と目視確認を2019年12月3日から開始。

- ・ 調査の結果、土嚢袋がプロセス主建屋よりも損傷の程度が大きいことやゼオライトの他、活性炭と考えられる黒い粒の存在も確認。また、これまでの調査範囲において、土嚢の表面線量は、最大約4,000mSv/hであることを確認。
- ・ 今回の調査で得られた結果を基に、今後、線量影響評価を行う計画。

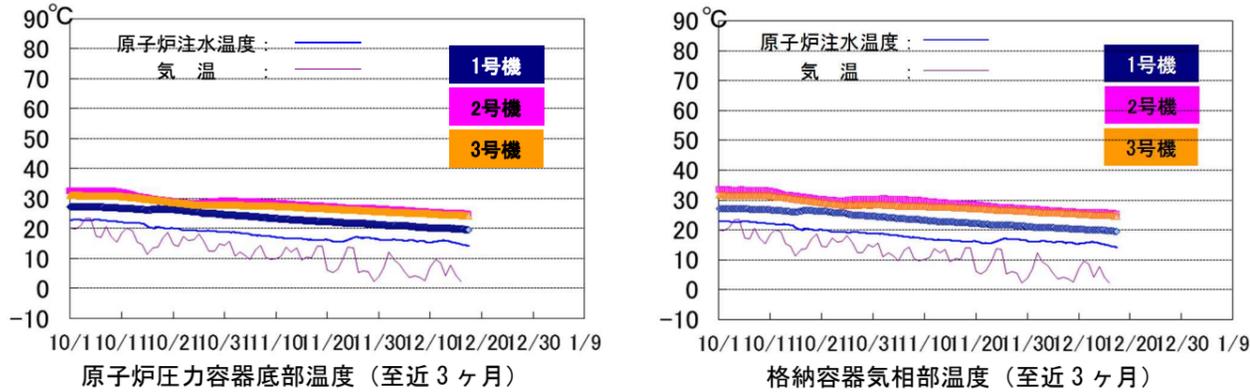
注水冷却を継続することにより、原子炉圧力容器底部温度、格納容器気相部温度は、号機や温度計の位置によって異なるものの、至近1ヶ月において、約20～30度で推移。

※トレンドグラフは複数点計測している温度データの内、一部のデータを例示

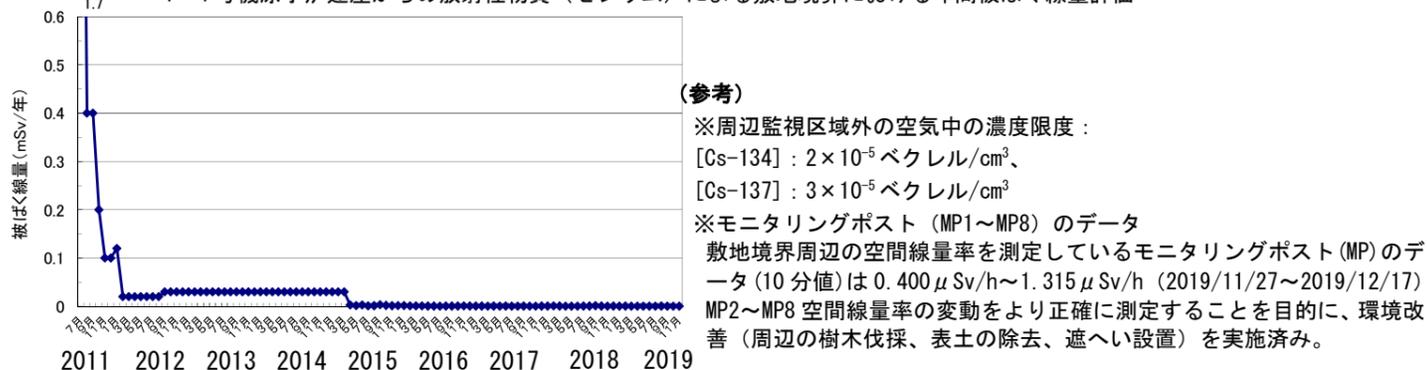
1～4号機原子炉建屋からの放射性物質（セシウム）による敷地境界における年間被ばく線量評価

2019年11月において、1～4号機原子炉建屋から新たに放出される放射性物質による、敷地境界における空気中放射性物質濃度は、Cs-134 約 1.9×10^{-12} ベクレル/cm³ 及び Cs-137 約 7.0×10^{-12} ベクレル/cm³ と評価。放出された放射性物質による敷地境界上の被ばく線量は 0.00007mSv/年未満と評価。

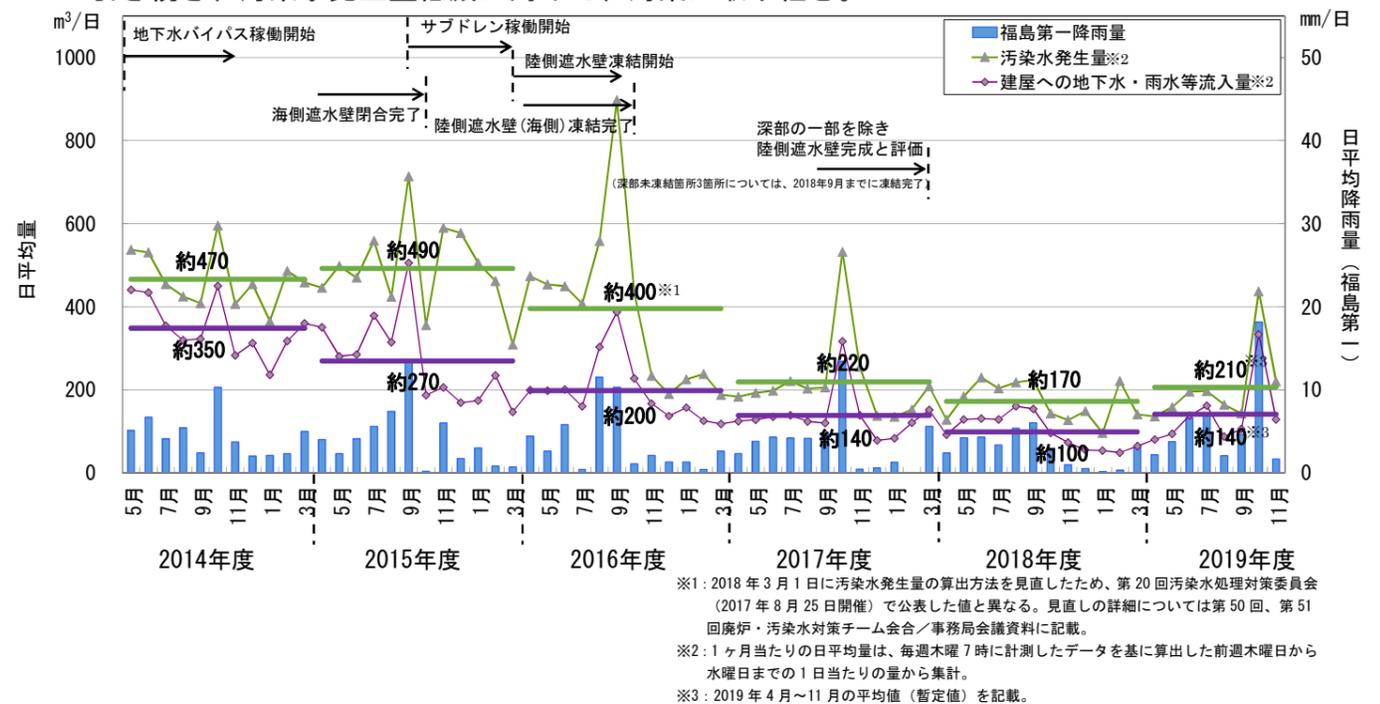
図1：汚染水発生量と建屋への地下水・雨水等の流入量の推移

- 日々発生する汚染水に対して、サブドレンによる汲み上げや陸側遮水壁等の対策を重層的に進め、建屋流入量を低減。
- 「近づけない」対策(地下水バイパス、サブドレン、陸側遮水壁等)を着実に実施した結果、対

策開始時の約470m³/日(2014年度平均)から約170m³/日(2018年度平均)まで低減。

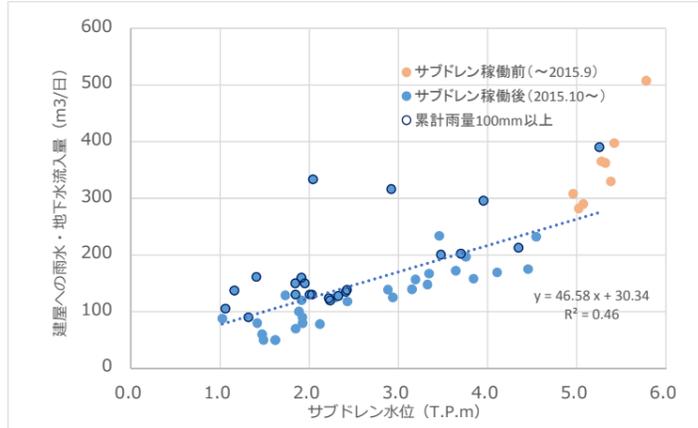
図2：建屋への地下水・雨水等流入量と1～4号機サブドレン水位の相関

- サブドレン稼働によりサブドレン水位が T.P. 3.0m を下回ると、建屋への流入量も 150m³/日を下回るようになってきているが、降雨による流入量の増加も認められる。

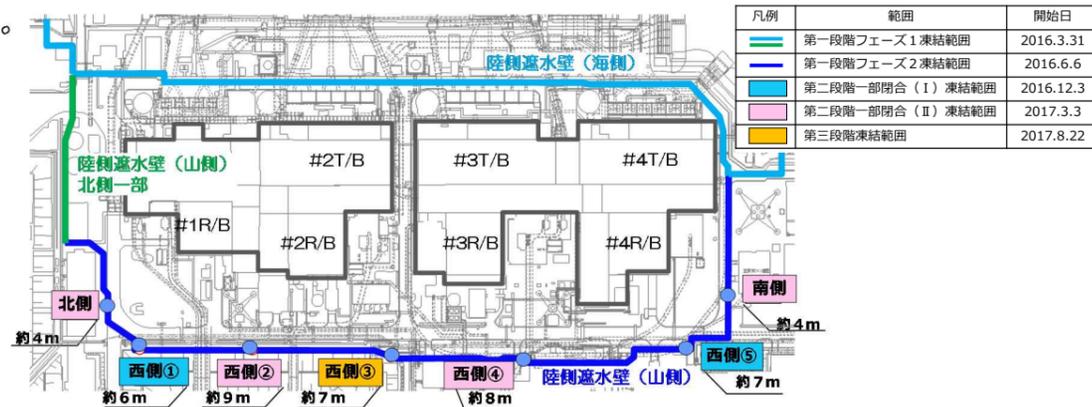
図3：陸側遮水壁(山側)の閉合箇所

- 陸側遮水壁は、凍土の成長を制御する維持管理運転を、2017年5月より、北側と南側で実施中。また、凍土が十分に造成されたことから、東側についても2017年11月に維持管理運転を開始。2018年3月に維持管理運転範囲を拡大。
- 2018年3月、陸側遮水壁はほぼ全ての範囲で地中温度が0℃を下回ると共に、山側では4～5mの内外水位差が形成され、深部の一部を除き造成が完成。2018年3月7日に開催された第21回汚染水処理対策委員会にて、サブドレン等の機能と併せ、地下水を安定的に制御し、建屋に地下水を近づけない水位管理システムが構築され、汚染水の発生を大幅に抑制することが可能となったとの評価が得られた。
- 深部の未凍結箇所については補助工法を行い、2018年9月までに0℃以下となったことを確認。また、2019年2月より全区間で維持管理運転を開始。
- 陸側遮水壁内側エリアの地下水位は、年々低下傾向にあり、山側では平均的に4～5mの内外水位差が形成。また、護岸エリア水位も地表面(T.P. 2.5m)に対して低位(T.P. 1.6～1.7m)で安定している状況。

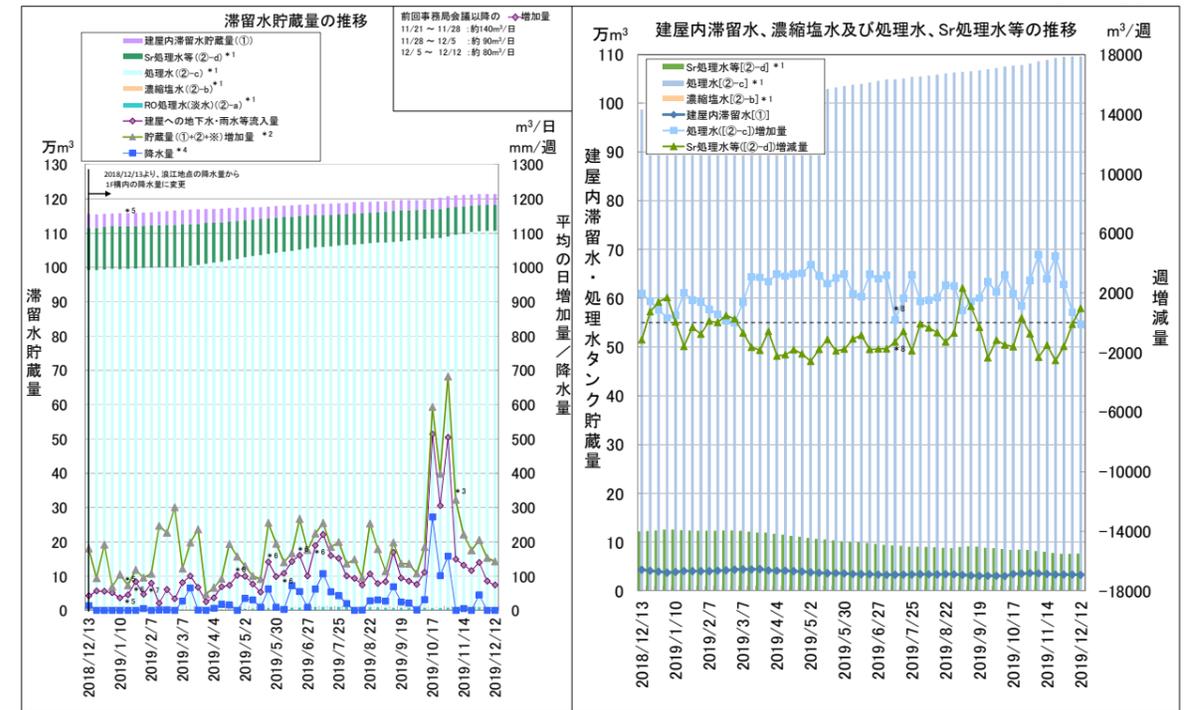
図4：滞留水の貯蔵状況

- *1: 水位計0%以上の水量
- *2: 貯蔵量増加量の精度向上として、2017/2/9より算出方法を以下の通り見直し。(2018/3/1見直し実施) [(建屋への地下水・雨水等流入量) + (その他移送量) + (ALPS薬液注入量)]
- *3: 廃炉作業に伴う建屋への移送により貯蔵量が増加。(移送量の主な内訳は①地下水ドレンRO濃縮水をタービン建屋へ移送：約80m³/日、②ウェル・地下水ドレンからの移送：約50m³/日、③5/6号SPTからプロセス主建屋へ移送：20m³/日、他)
- *4: 2018/12/13より浪江地点の降水量から1F構内の降水量に変更。
- *5: 2019/1/17より3号機C/B滞留水を建屋内滞留水貯蔵量に加えて管理。建屋への地下水・雨水等流入量、貯蔵量増加量については2019/1/24より反映。
- *6: 建屋内滞留水の水位低下の影響で、評価上、建屋への地下水・雨水等流入量が一時的に増加したものと推定。(2019/1/17, 2019/4/22, 2019/5/16, 2019/5/30, 2019/6/13, 2019/6/27)
- *7: 建屋水位計の取替えを実施。(2019/2/7～2019/3/7)
- *8: タンクエリア毎に、タンク水量・容量の算出方法が異なっていたため、全エリアのタンク水量・容量算出方法を統一。統一に伴い、計算上、処理水増加量及びSr処理水等増減量が変動しているが実際の処理量は、処理水：約2200m³/週、Sr処理水等：約1100m³/週。(2019/7/11)

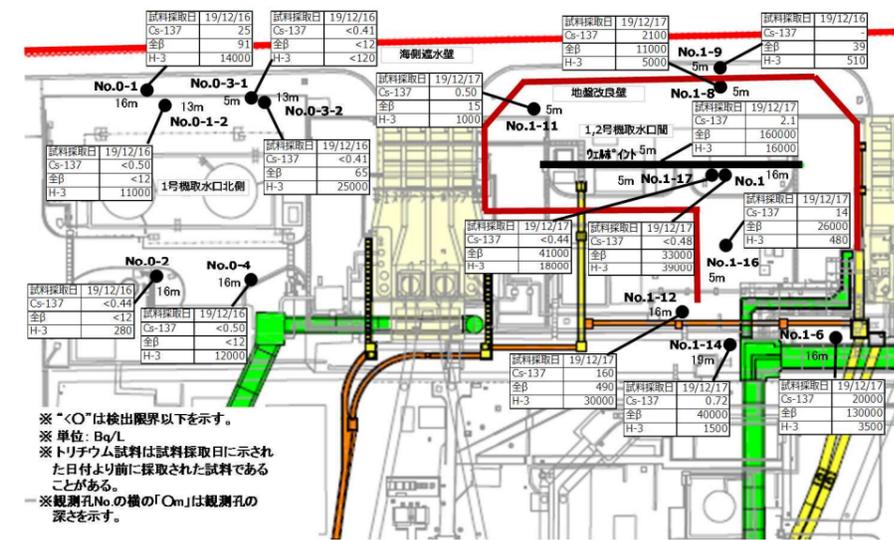
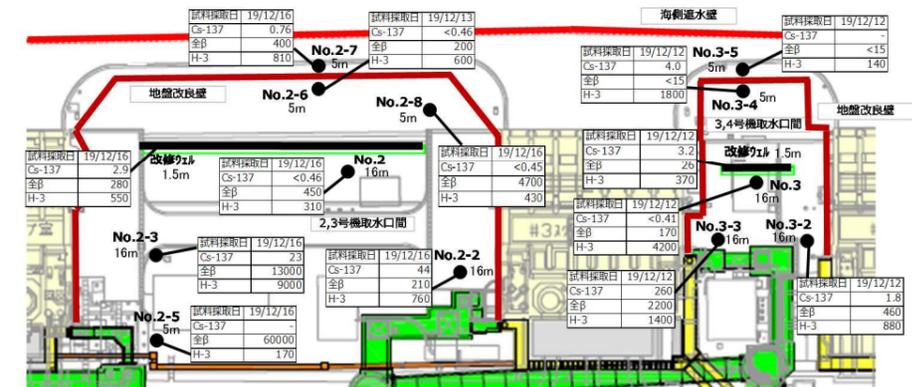
図5：タービン建屋東側の地下水濃度

- ・ No.1-6でH-3濃度は2019年10月より6,000Bq/L程度から1,000Bq/L程度まで低下後上昇し、現在3,500Bq/L程度。
- ・ No.1-9で全β濃度は2019年4月より20Bq/L程度から上昇低下を繰り返し、現在40Bq/L程度。
- ・ No.1-14でH-3濃度は2019年7月より1,300Bq/L程度から上昇低下を繰り返し、現在1,500Bq/L程度。2013年8月15日より地下水汲み上げを継続（1、2号機取水口間ウェルポイント：2013年8月15日～2015年10月13日、10月24日～、改修ウェル：2015年10月14日～23日）。

- ・ No.2-3でH-3濃度は2019年8月より6,000Bq/L程度から低下傾向にあったが上昇し、現在9,000Bq/L程度。全β濃度は2019年8月より14,000Bq/L程度から5,000Bq/L程度まで低下後上昇し、現在13,000Bq/L程度。
- ・ No.2-5でH-3濃度は2019年6月より2,300Bq/L程度から120Bq/L未満まで低下後上昇低下を繰り返し、現在170Bq/L程度。全β濃度は2019年9月より65,000Bq/L程度から500Bq/L程度まで低下後上昇し、現在60,000Bq/L程度。

- ・ No.2-6で全β濃度は2019年5月より100Bq/L程度から上昇し、現在200Bq/L程度。（2013年12月18日より地下水汲み上げを継続（2、3号機取水口間ウェルポイント：2013年12月18日～2015年10月13日、改修ウェル：2015年10月14日～））。
- ・ 排水路の放射性物質濃度は、降雨時に濃度が上昇する傾向にあるが、全体的に横ばい傾向。

<1号機取水口北側、1、2号機取水口間>

<2、3号機取水口間、3、4号機取水口間>

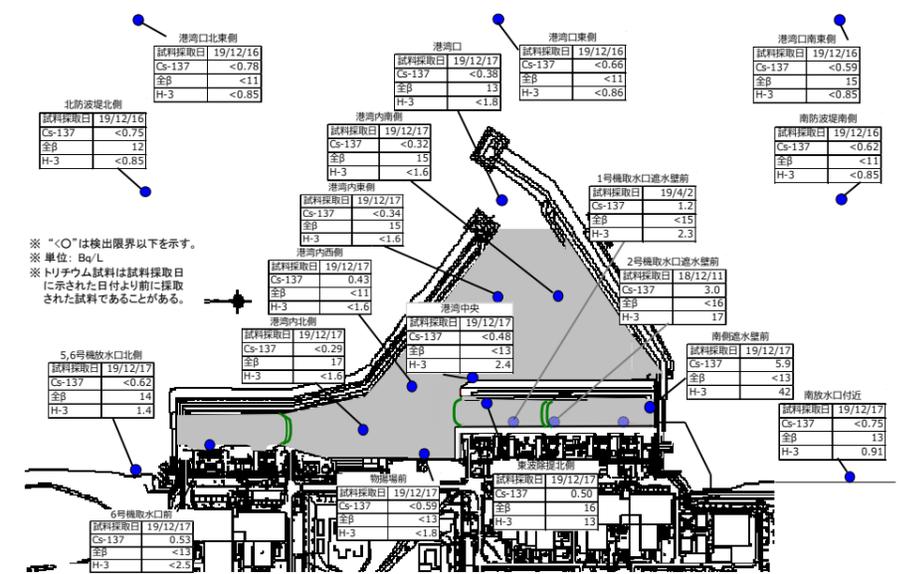
図6：港湾周辺の海水濃度

- ・ 1～4号機取水路開渠内エリアの海水放射性物質濃度は告示濃度未満で推移しており、降雨時にCs-137濃度、Sr-90濃度が上昇。海側遮水壁鋼管矢板打設・継手処理の完了後、濃度が低下。メガフロート関連工事によりシルトフェンスを開渠中央へ移設した2019年3月20日以降、Cs-137濃度について、南側遮水壁前が高め、東波除堤北側が低めで推移。

- ・ 港湾内エリアの海水放射性物質濃度は告示濃度未満で推移しており、降雨時にCs-137濃度、Sr-90濃度が上昇するが1～4号機取水路開渠内エリアより低いレベル。海側遮水壁鋼管矢板打設・

- ・ 港湾外エリアの海水放射性物質濃度は、海側遮水壁鋼管矢板打設・継手処理の完了後、Cs-137濃度、Sr-90濃度が低下し、低い濃度で推移。
