廃止措置等に向けた進捗状況: 使用済み燃料プールからの燃料取り出し作業

至近の目標 1~3号機使用済燃料プール内の燃料の取り出し開始

2019年12月19日
廃炉・汚染水対策チーム会合
事務局会議
2/6

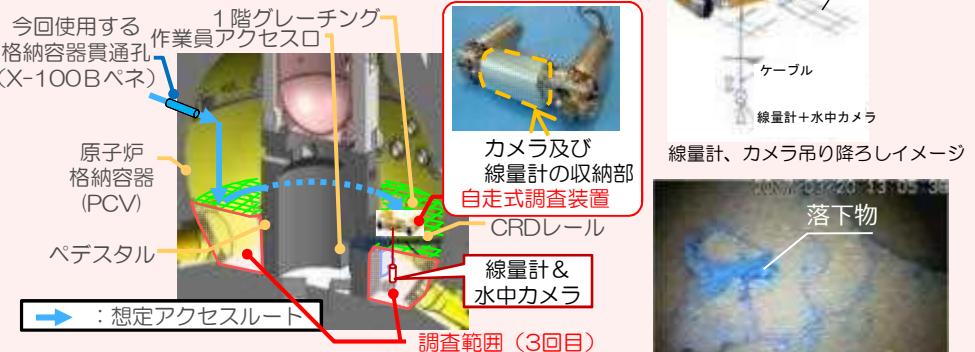
格納容器内調査イメージ

- 2015年4月に、狭隘なアクセスロ (内径φ100mm) から格納容器内に進入し、格納容器1階内部の映像、空間線量等の情報を取得。
- 2017年3月、ペデスタル外地下階へのデブリの広がりを調査するため、自走式調査装置を用いた調査を実施し、PCV底部の状況を初めて撮影。得られた画像データと線量データを元に、PCV内部の状況を継続検討していく。

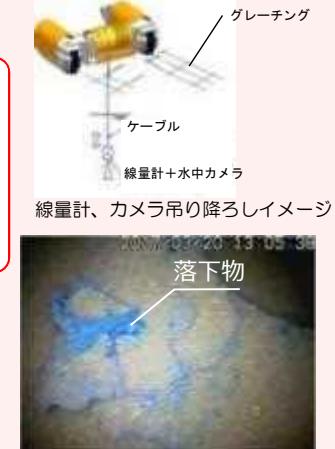
最下点近傍の画像

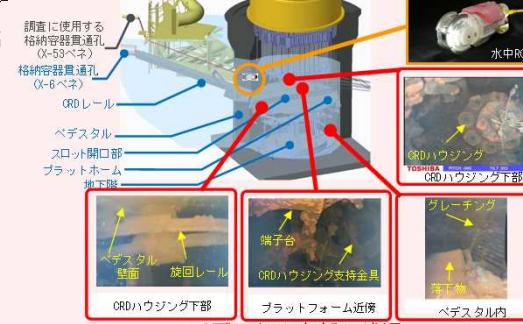
- PCV内部調査用に予定しているX-53ペネ^(※4)の水没確認を遠隔超音波探傷装置を用いて調査を実施し、水没していないことを確認(2014年10月22日～24日)。
 - PCV内を確認するため、2015年10月20日、22日にX-53ペネから格納容器内部へ調査装置を入れ、映像、量線、温度の情報を取得、内部の滞留水を採取。格納容器内の構造物・壁面に損傷は確認されず、水位は推定値と一致しており、内部の量線は他の号機に比べて低いことを確認。
 - 2017年7月に、水中ROV(水中遊泳式遠隔調査装置)を用いて、ペデスター内の調査を実施。
 - 調査で得られた画像データの分析を行い、複数の構造物の損傷や炉内構造物と推定される構造物を確認。
 - また、調査で得られた映像による3次元復元を実施。復元により、旋回式のプラットホームがレール上から外れ一部が堆積物に埋まっている状況等、構造物の相対的な位置を視覚的に把握することが出来た。

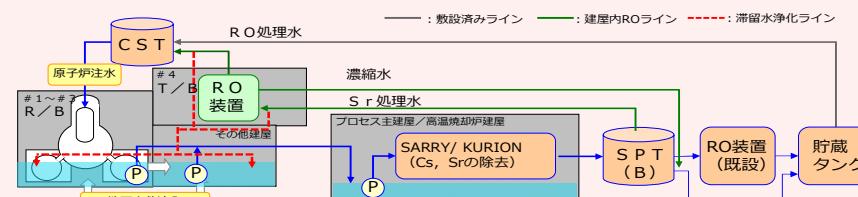
- ・3号機復水貯蔵タンク(CST)を水源とする原子炉注水系の運用を開始(2013年7月5日～)。従来に比べて、水源の保有水量の増加、耐震性向上等、原子炉注水系の信頼性が向上。
 - ・汚染水の漏えいリスクを低減するため、淡水化(RO)装置を4号機タービン建屋に設置。汚染水の移送、水処理、原子炉注水を行う循環ループを縮小。新設したRO装置は10月7日運転開始し、10月20日より24時間運転。RO装置を建屋内に新設することにより、循環ループは約3kmから約0.8km※に縮小。
 - ・建屋滞留水中の放射性物質の低減を加速させるため、2月22日に3・4号機側、4月11日に1・2号機側の建屋滞留水の循環浄化を開始。
 - ・循環浄化では、水処理装置出口ラインから分岐する配管(滞留水浄化ライン)を新たに設置し、水処理設備で浄化した処理水を1号機原子炉建屋及び2～4号機タービン建屋へ移送。
※：汚染水移送配管全体は、余剰水の高台へのライン約1.3kmを含め、約2.1km
 - ・引き続き、建屋滞留水の貯蔵量低減と併せて建屋滞留水のリスク低減に努める。

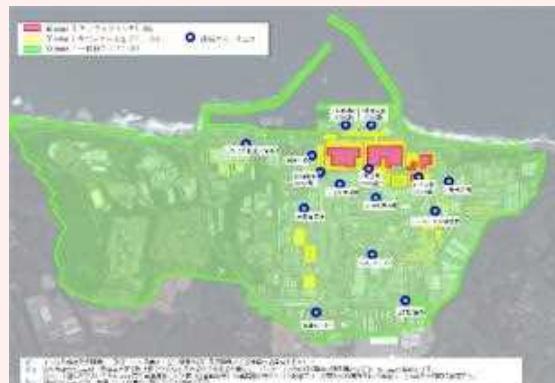
R zone (アノラックエリア)	Y zone (カバーオールエリア)	G zone (一般服エリア)
全面マスク	全面マスク 又は 半面マスク※1※2	使い捨て防塵マスク
カバーオールの上にアノラック 又はカバーオール2重	カバーオール	一般作業服※3 構内専用服

福島第一原子力発電所敷地内の環境線量低減対策の進捗を踏まえて、1～4号機建屋周辺等の汚染の高いエリアとそれ以外のエリアを区分し、各区分に応じた防護装備の適正化を行うことにより、作業時の負荷軽減による安全性と作業性の向上を図る。
