# 建屋滞留水処理の進捗状況について

2019年12月19日

東京電力ホールディングス株式会社

# 1. プロセス主建屋及び高温焼却炉建屋最下階の線量調査

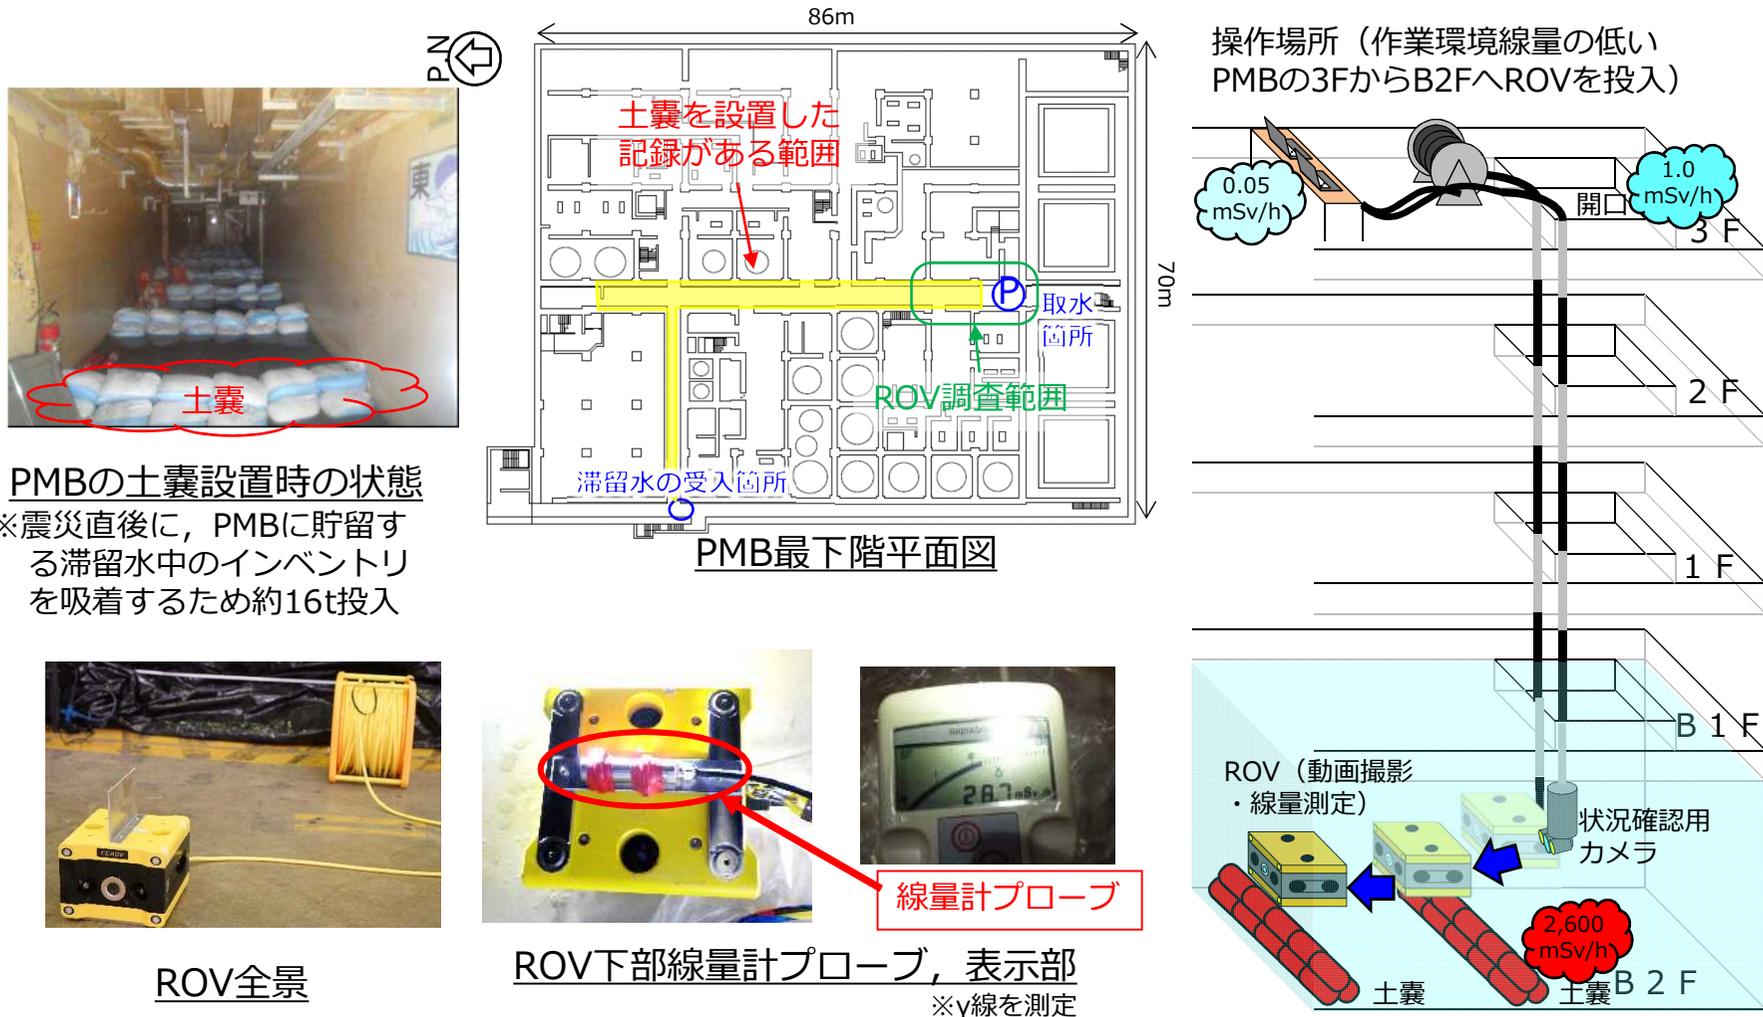
- 高い線量率が確認された要因として、滞留水に浸水した機器や配管，スラッジ等の影響又は存在が確認された最下階のゼオライト土嚢の影響が調査するため，PMBにおいて水中ドローン（ROV）による線量調査と目視確認を9月5日～9月9日で実施。

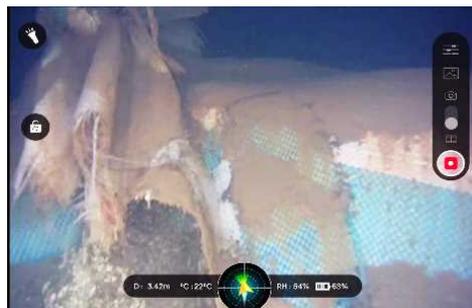
- 投入箇所から北方向へ約12m程度を測定し、以下の知見を得ることが出来た。
  - 各土嚢袋頂上付近にてROVを着底させ線量測定を実施して最大線量率は 3,000 mSv/h。各土嚢頂上毎に線量率が高く、土嚢間では線量率が低下する。  
⇒ 地下階で確認された高線量の主要因はゼオライト土嚢の可能性が高い。
  - 今回の調査で土嚢（ポリエチレン製）の一部が破損している事を確認。
- 今後、HTIについては準備ができ次第調査を実施していく。また、今回得られたデータを元に評価を進め、必要に応じて追加調査を実施し、ゼオライト土嚢の対応方針を検討する。

破損している土嚢

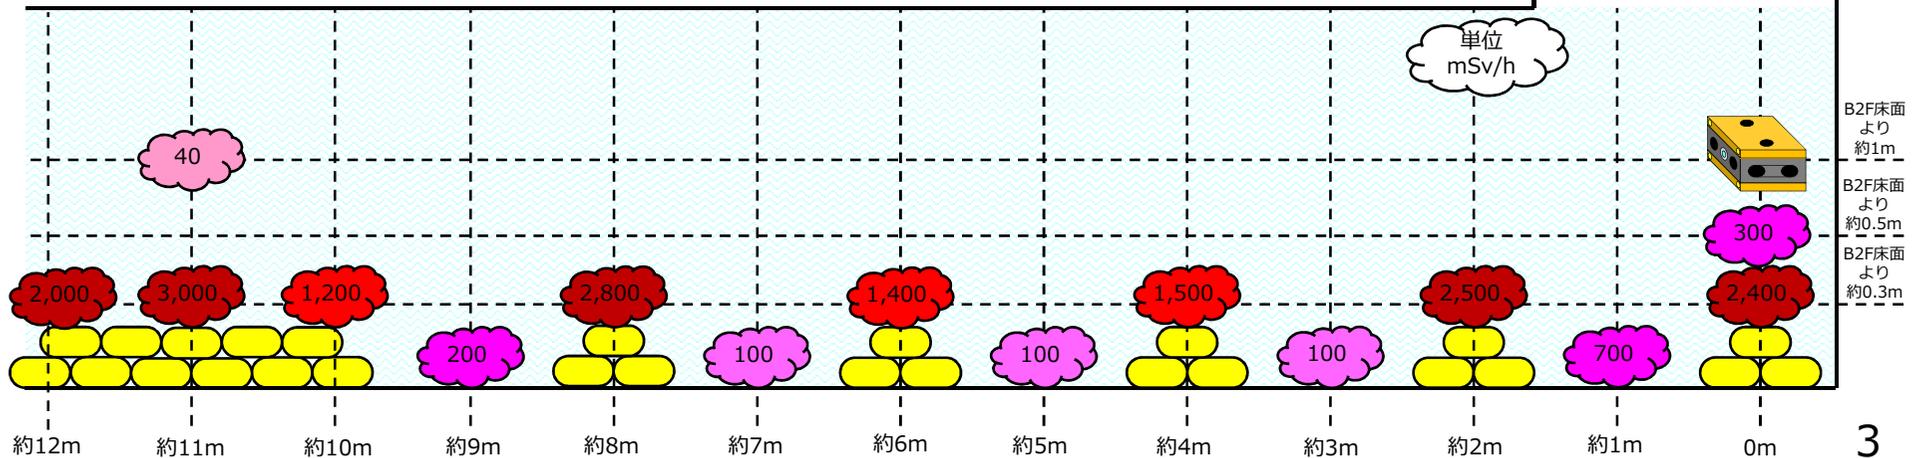
B2Fの雰囲気線量状態

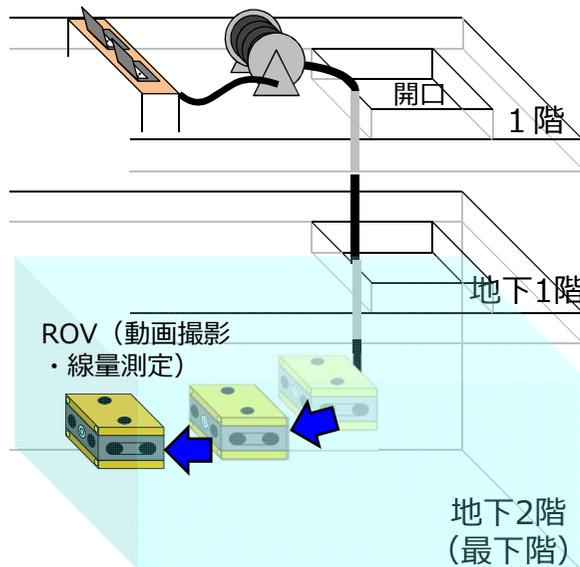
- HTIの地下階について、水中ドローン（ROV）による詳細な線量調査と目視確認を、2019年12月3日から開始
  - 目視確認の結果、PMBより土嚢袋の損傷の程度が大きいことを確認
  - これまでの調査の範囲において、土嚢の表面線量は最大約4,000 mSv/hあることを確認
  - ゼオライトの他、活性炭と考えられる黒い粒の存在も確認
  - 調査は建屋の北側から実施しており、建屋南側の土嚢の目視確認と土嚢の表面線量測定についても、順次実施していく
- PMB地下階に設置されたゼオライト土嚢については、今後サンプリングを実施する計画（2020年1月頃）。サンプリング結果から、ゼオライト土嚢の線量および放射性物質等々を評価していく予定。

HTIの土嚢状態(設置時)

HTIの土嚢状態(現在)

活性炭と考えられる黒い粒(現在)

ゼオライト拡大写真(現在)  
 ※土嚢袋が破れており、中身が直接見える状況

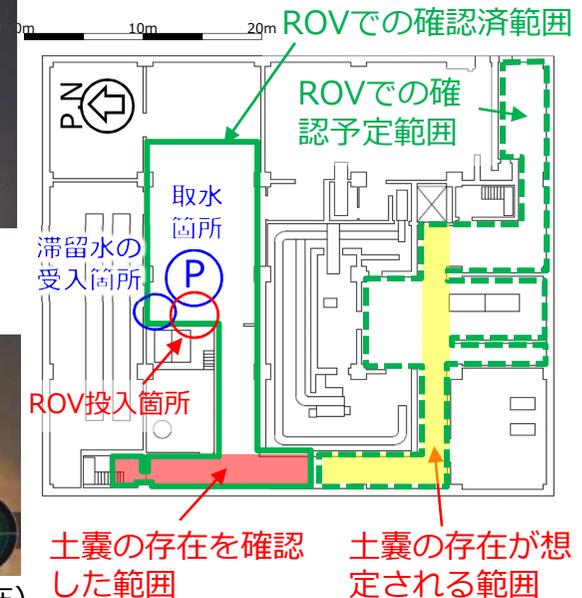
HTI 最下階平面図 4

操作場所（作業環境線量の低いHTIの1階から地下2階（最下階）へROVを投入）  
 ※ 作業環境は約0.1～0.3 mSv/h

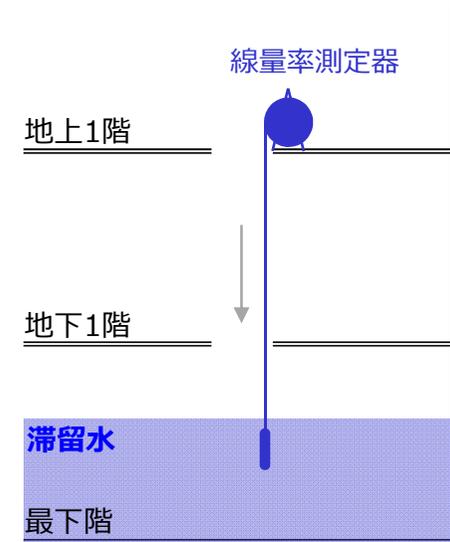
測定イメージ

測定位置※1 (m)	ガンマ線 (mSv/h)	備考
0	11	気中
1	14	気中
2	16	気中
3	20	気中
4	30	気中
5	44	気中
6	68	気中
7	87	気中
8	95	気中
9	30	水中 水面
10	23	水中
11	125	水中
12	2600	水中 (床面)

測定位置※2 (m)	ガンマ線 (mSv/h)	備考
0	1.3	気中
1	1.4	気中
2	2.9	気中
3	3.5	気中
4	6.3	気中
5	12	気中
6	15	気中
7	51	気中
8	168	気中
9	180	気中
10	212	気中
11	19	水中
12	25	水中
13	828	水中 (床面)

※1 1階フロア床面の測定位置を0mとして吊り下ろした距離

※2 1階フロア手摺り部分の測定位置を0mとして吊り下ろした距離

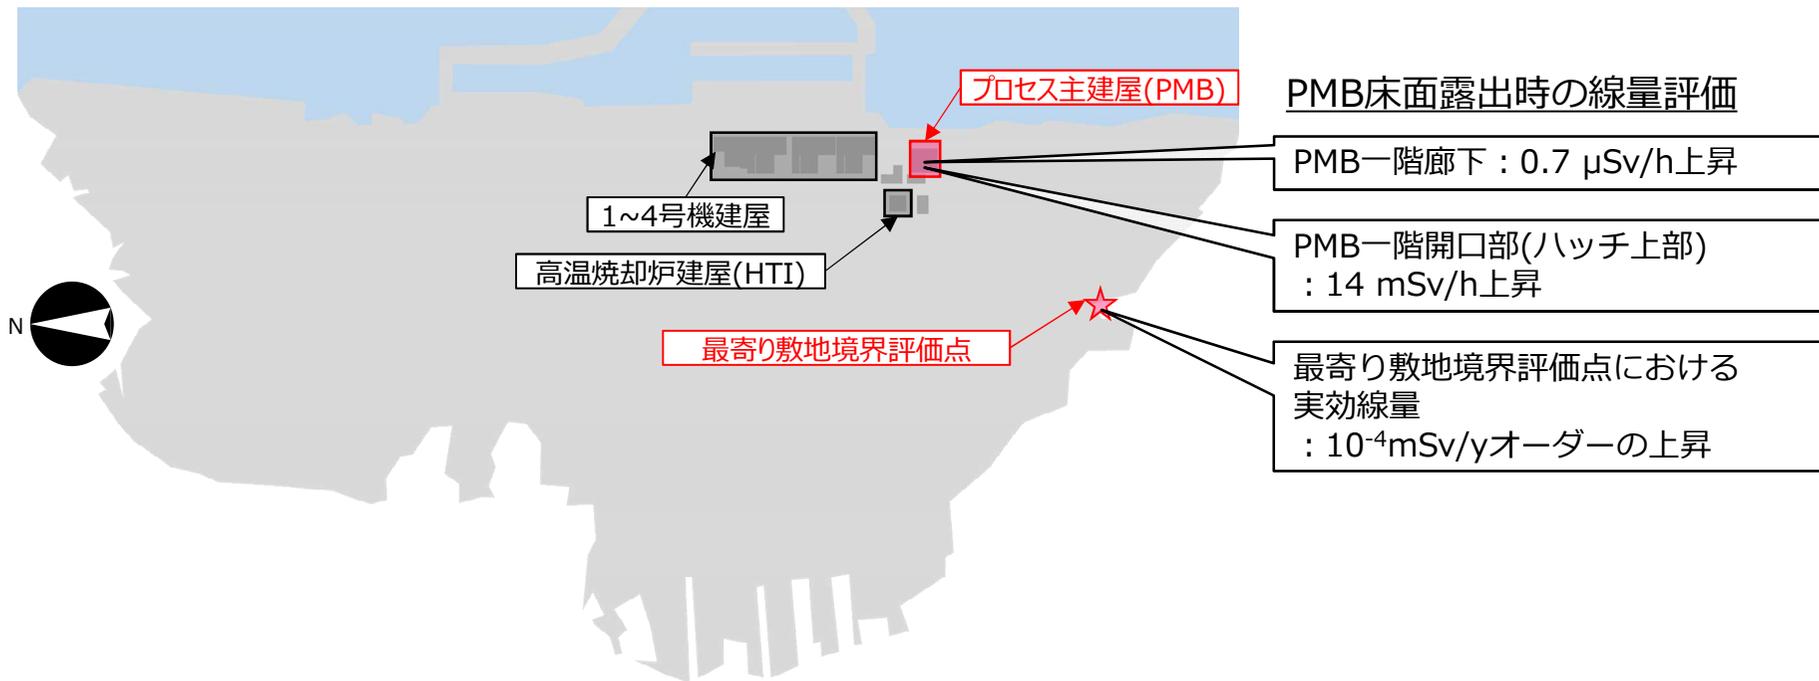
ゼオライト土嚢の線量影響評価

- PMB地下階のゼオライト土嚢が床面露出した際の地上階の開口部、最寄り敷地境界評価点における線量影響を評価。
  - 床面露出時、最寄り敷地境界評価点における実効線量は、 $10^{-4}$ mSv/yオーダーの増加であり、敷地境界線量にはほとんど影響しないことを確認。
  - 床面露出時、現在の線量率に加え、一階開口部で14 mSv/h、一階廊下で0.7  $\mu$ Sv/h上昇。現在の開口部における線量率の実測値は11 mSv/h程度であることから、25 mSv/h 程度まで上昇する可能性がある。

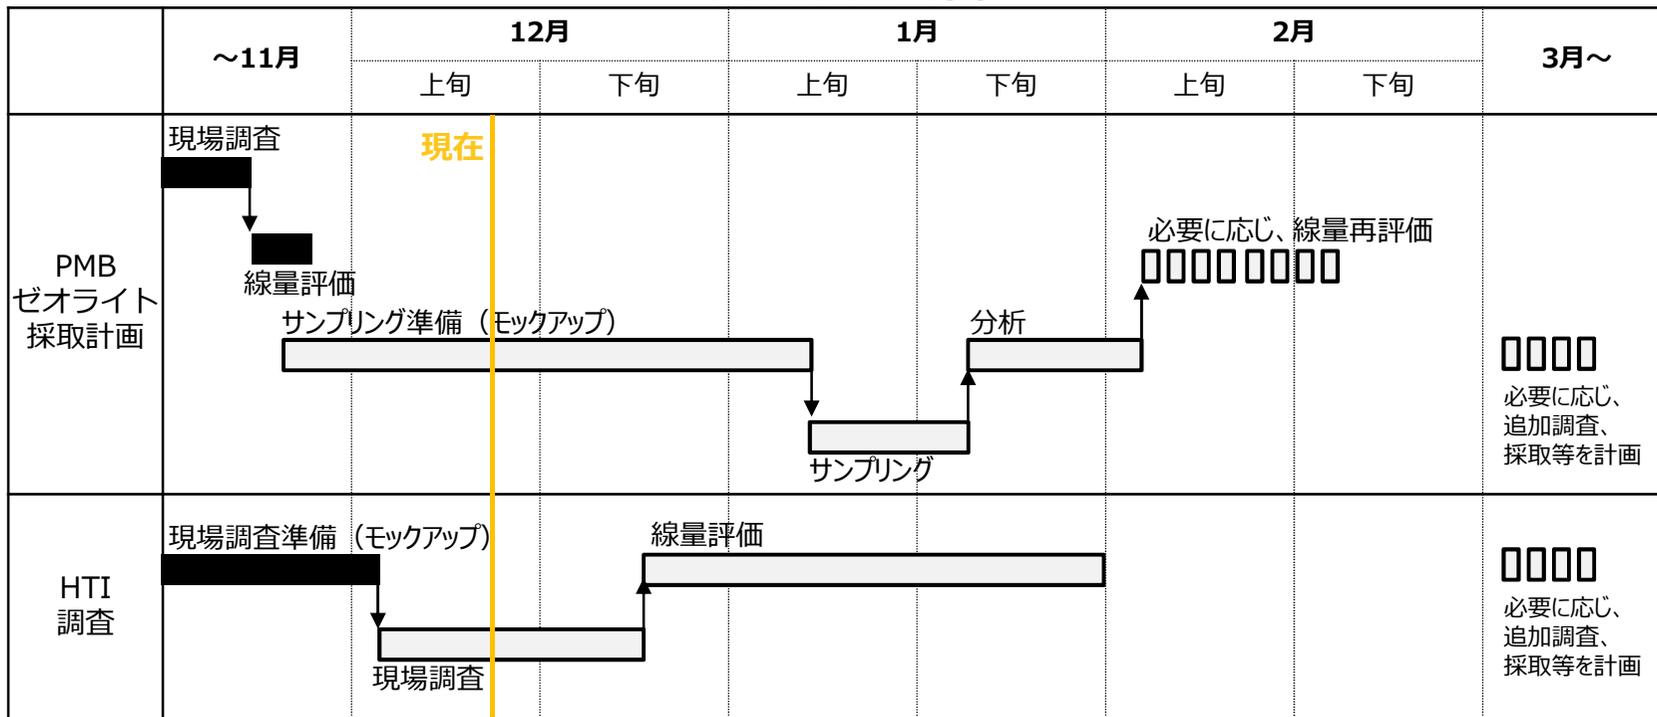
### 今後の調査計画

- PMBについて、ゼオライトのサンプリングを計画（2020/1実施予定）
  - 表面線量測定、核種分析(Ge検出器)等について分析を予定。
- 高温焼却炉建屋(HTI)についても、水中の現場調査を計画（2019/12実施予定）しており、ゼオライト土嚢表面線量の測定を実施し、床面露出時の影響評価を実施する。
- PMB及びHTIについて、追加調査（追加サンプリング等）、線量再評価等を必要に応じて計画し、並行してゼオライト土嚢の対応方針の検討も進めていく。

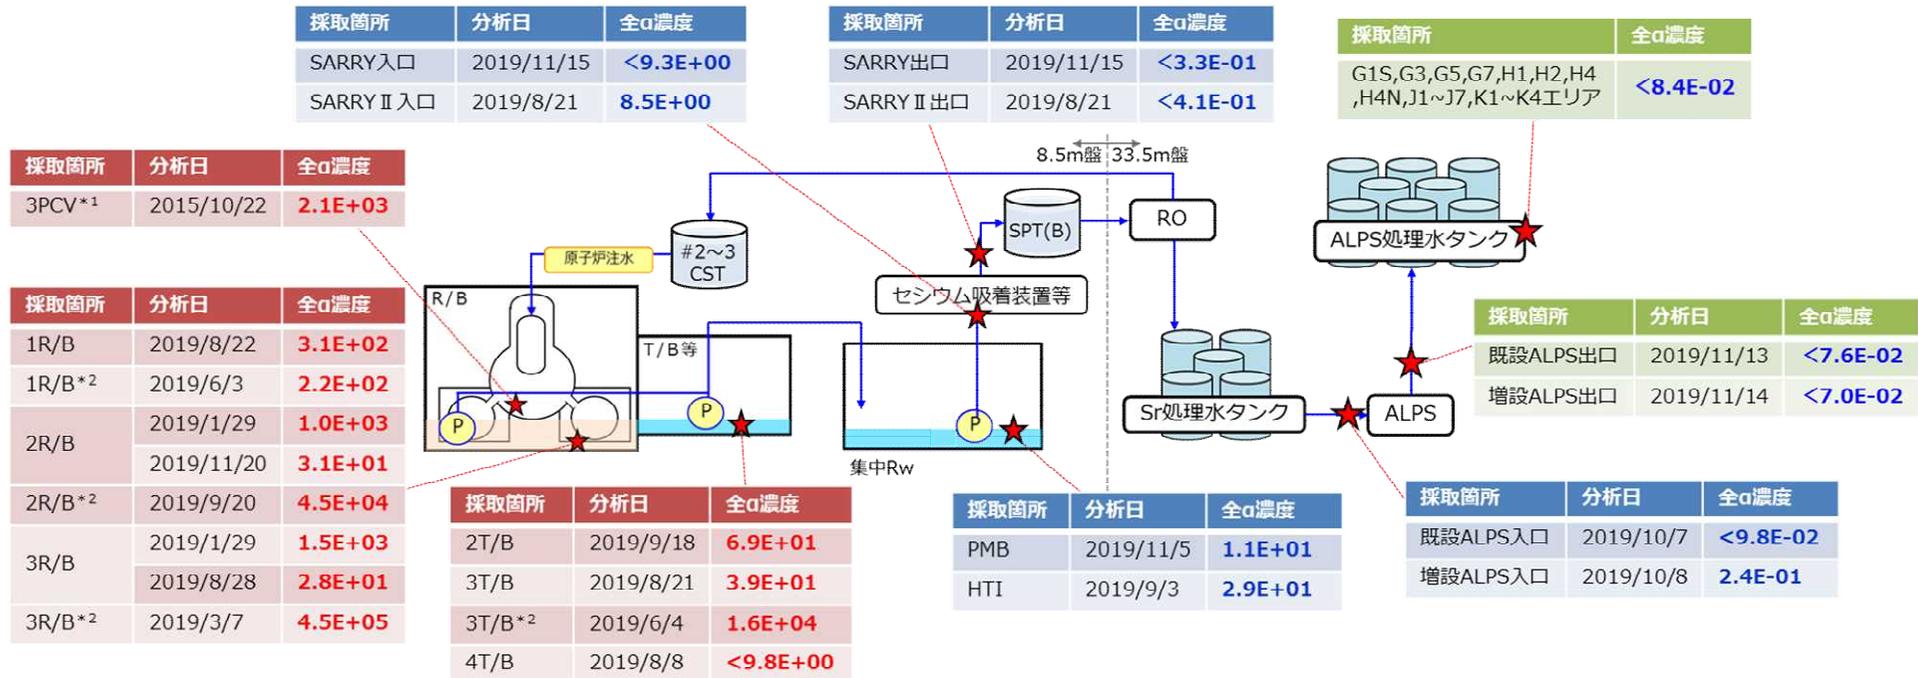
現状の全α測定結果 [Bq/L]

- 2,3号機R/Bの滞留水において、比較的高い全α（3~5乗Bq/Lオーダー）が検出されているものの、セシウム吸着装置入口では概ね検出下限値程度（1乗Bq/Lオーダー）であることを確認。
  - 全α濃度の傾向監視とともに、α核種の性状分析等を進め、並行して、α核種の低減メカニズムの解明※を進めている。
- 建屋貯留時の沈降分離等による影響の可能性が考えられ、現状のPMB, HTIでの一時貯留がなくなると、セシウム吸着装置等にα核種を拡大させる懸念がある。
- 今後、R/Bの滞留水水位をより低下させていくにあたり、更に全α濃度が上昇する可能性もあることから、PMB, HTIの代替設備の設置も踏まえた、α核種拡大防止対策を検討していく。

\*1: 上澄み水  
\*2: 採水時にスラッジ等の混在

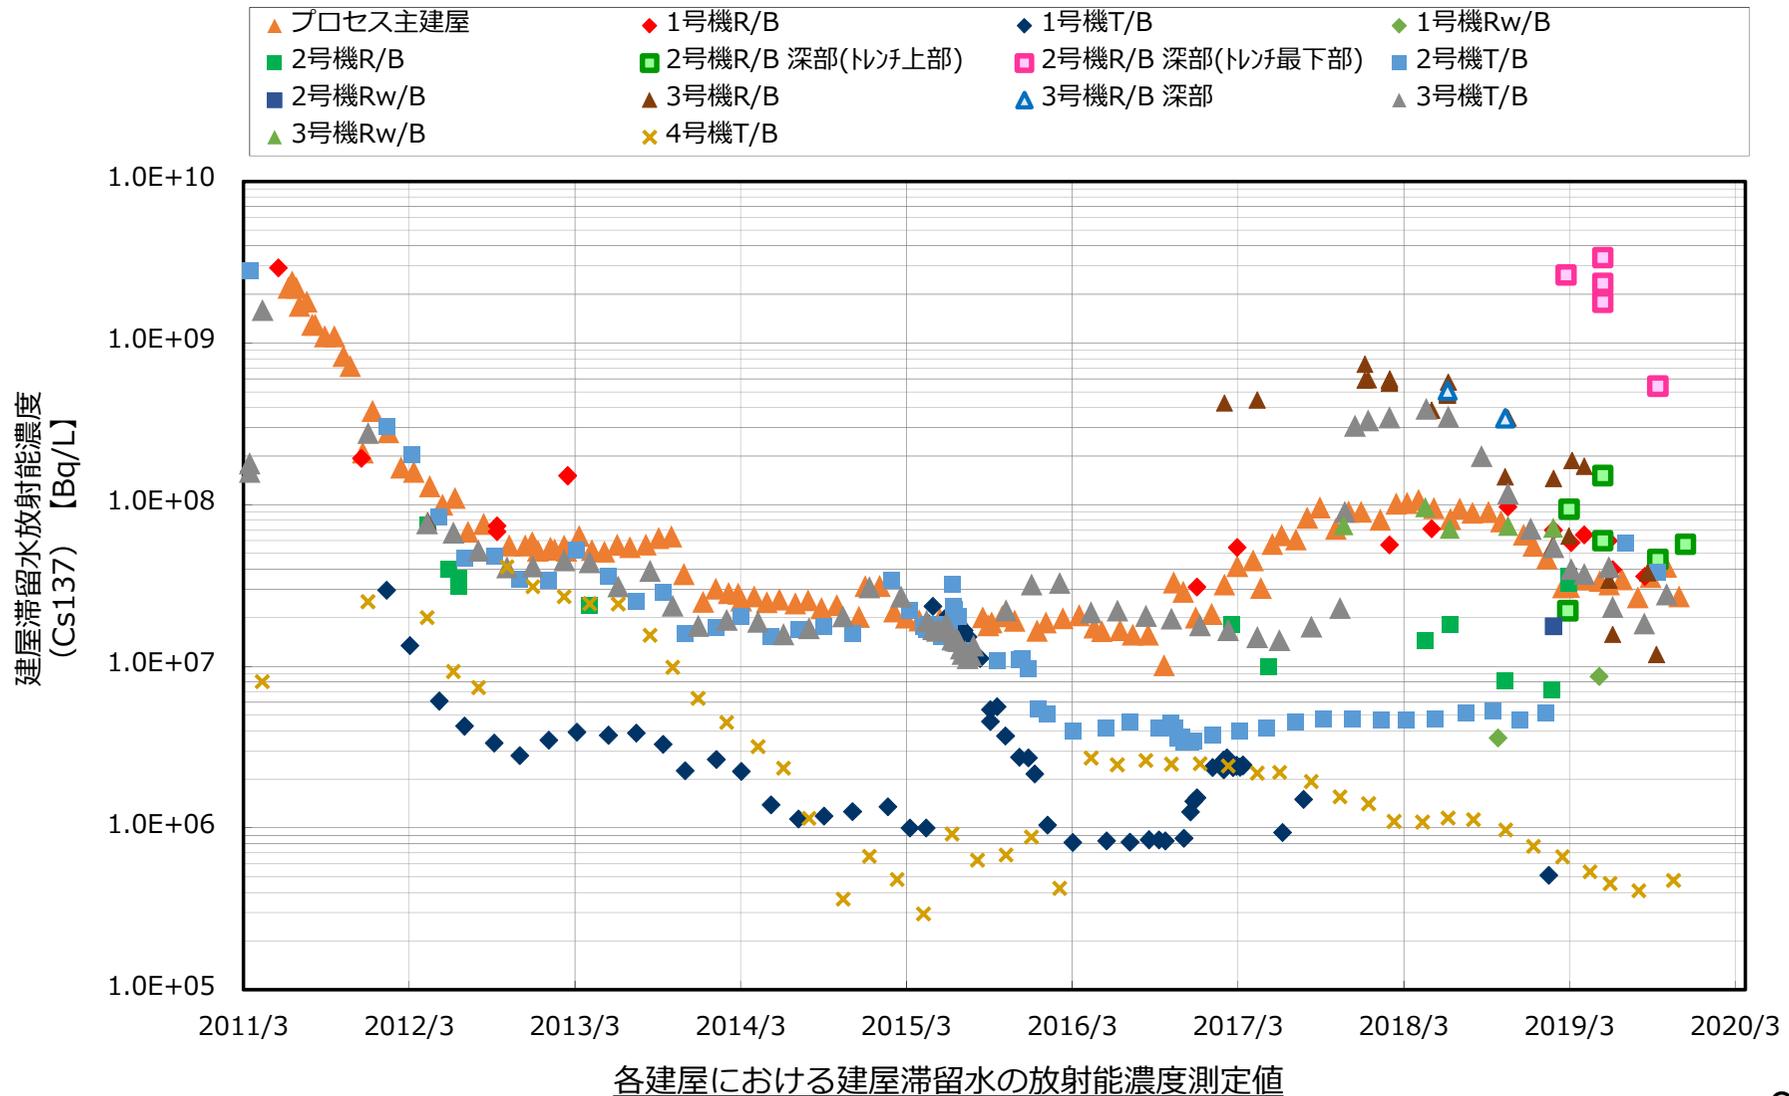
■ 以下に1~4号機における建屋滞留水中の放射能濃度推移を示す。

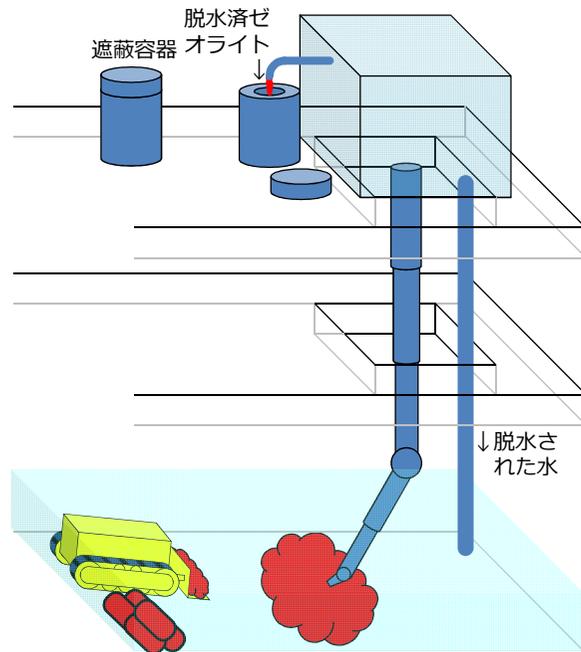
### ①遠隔回収

- ・追加の回収作業が無い

- ・遮蔽容器保管場所の確保が必要
- ・回収設備が高線量となる

- PMB及びHTI最下階の高い線量率の主要因と考えられるゼオライト土嚢について対応方針を検討中。
- 以下3案に加え、それぞれの組み合わせ等についても、実現可能性を含めて検討中。
  - ① 遠隔回収：ゼオライトを吸引回収し、容器等で保管
  - ② 遠隔集積：ゼオライトを地下階で集積し、容器等で地下階に仮保管
  - ③ 固化：ゼオライトをモルタル等で固化

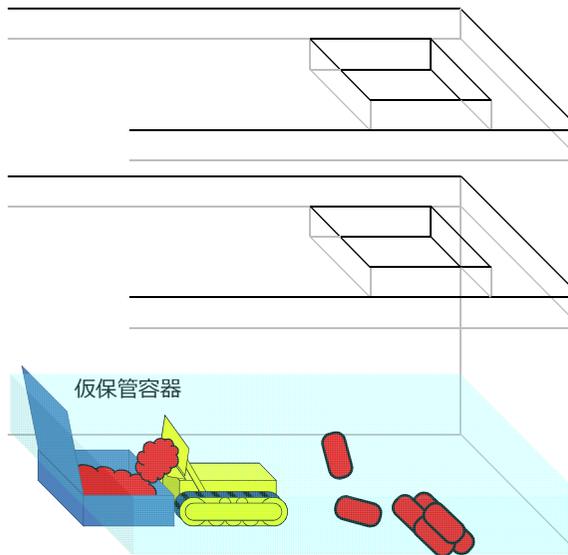
### ②遠隔集積

- ・当面の間の保管場所が確保できる

- ・後で本格回収作業が必要

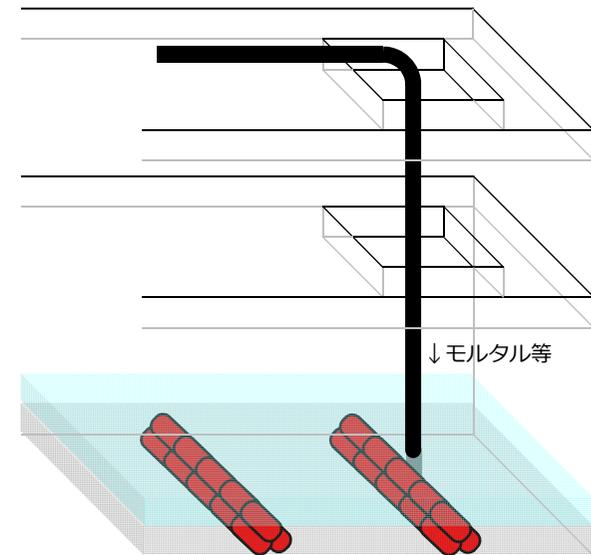
### ③固化

- ・早期に実現可能

- ・後の本格回収が困難
- ・広範囲であり、充填が困難
