3号機T / Bサービスエリアモルタル流入事象に伴う
1～4号機滞留水移送装置追設工事への影響について

2019/12/19

東京電力ホールディングス株式会社

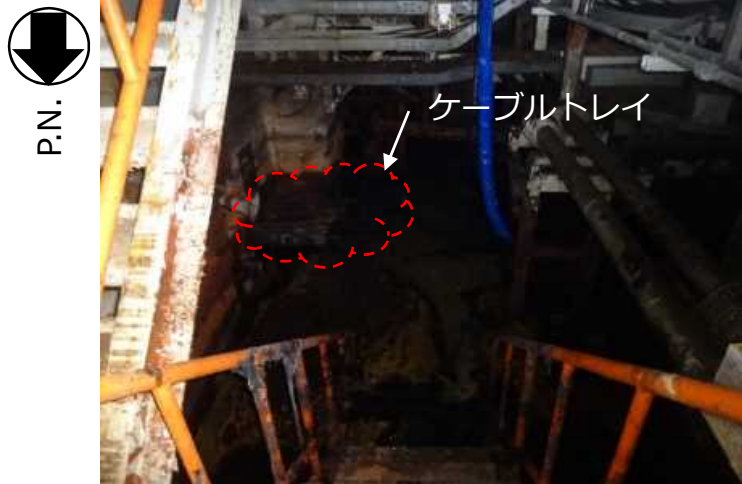
事象発生前

■ モルタル流入状況

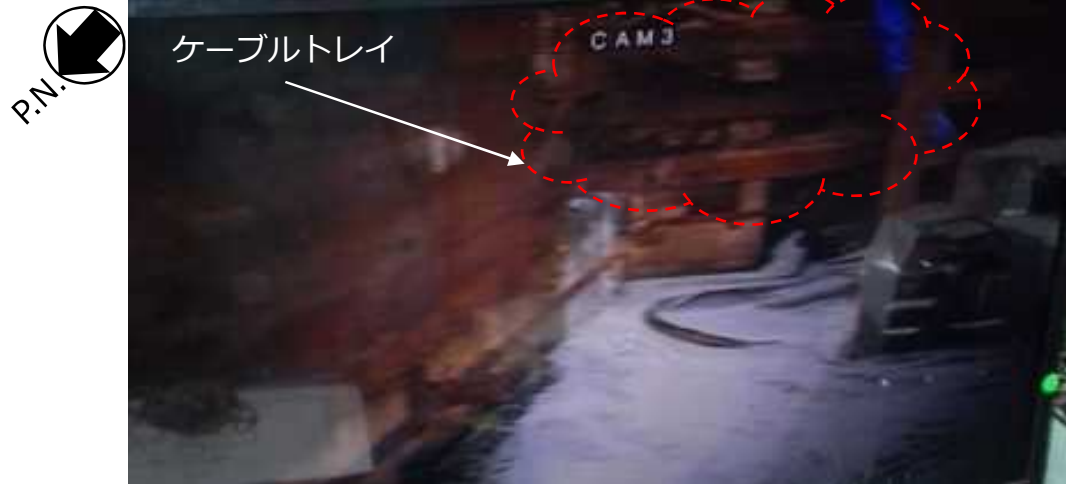
事象発生後 (12/3)

➤ モルタルと思われる滞留水中の白い濁りを確認

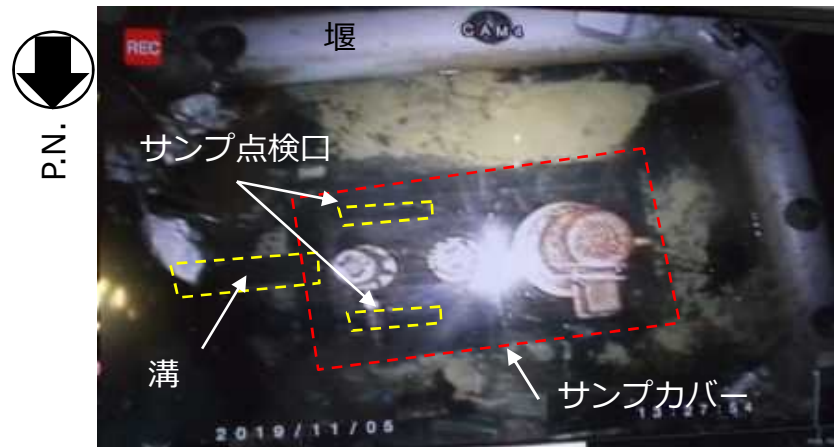
事象発生前

■ モルタル固着状況

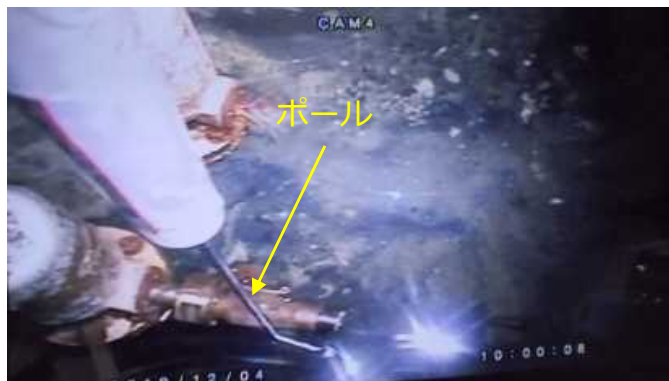
操作ポール挿入前 (12/4)

- 3号機T/Bサービスエリアサンプピット内へのモルタル流入調査を実施 (12/4)。
- 当該サンプ点検口に操作ポールを挿入した結果, 投入深さは滞留水水面から400mm~450mm程度であることを確認。

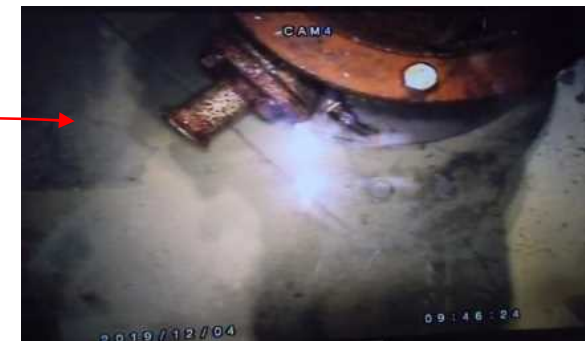
- 当該サンプ周辺のモルタル硬化エリアの調査を実施 (12/4)。
- カメラを用い、当該サンプ周辺を確認した結果、サンプカバー、水位計ベースは全面埋まっております、ポンプベースは西側の一部以外は埋まっていた。
- 点検口については、埋まっていたものの、操作ポールを挿入した際に貫通した。
- モルタル硬化エリアの調査については、引き続き実施していく。

モルタル硬化の様子 (12/4)

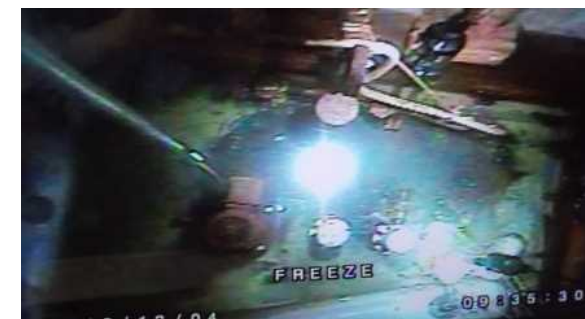
サンプカバー全体映像 (12/4)

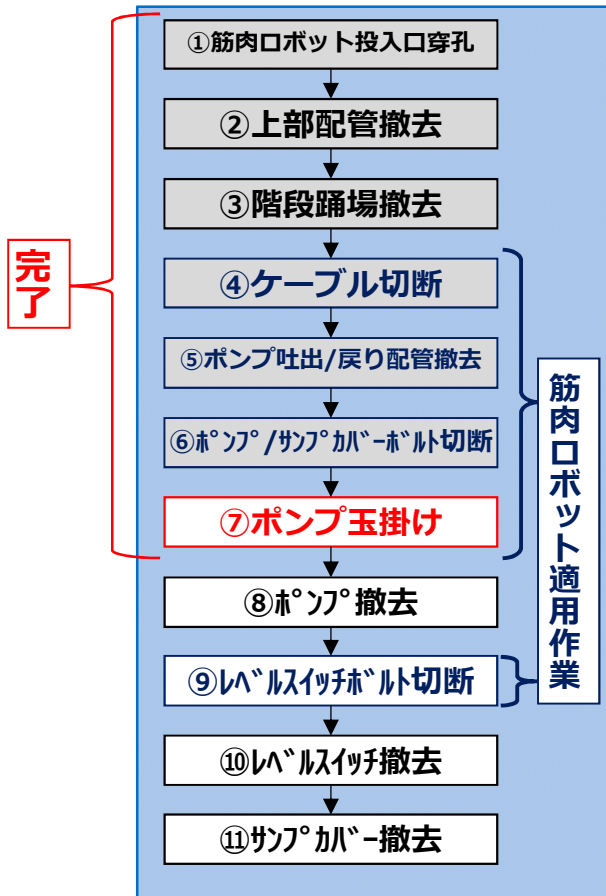
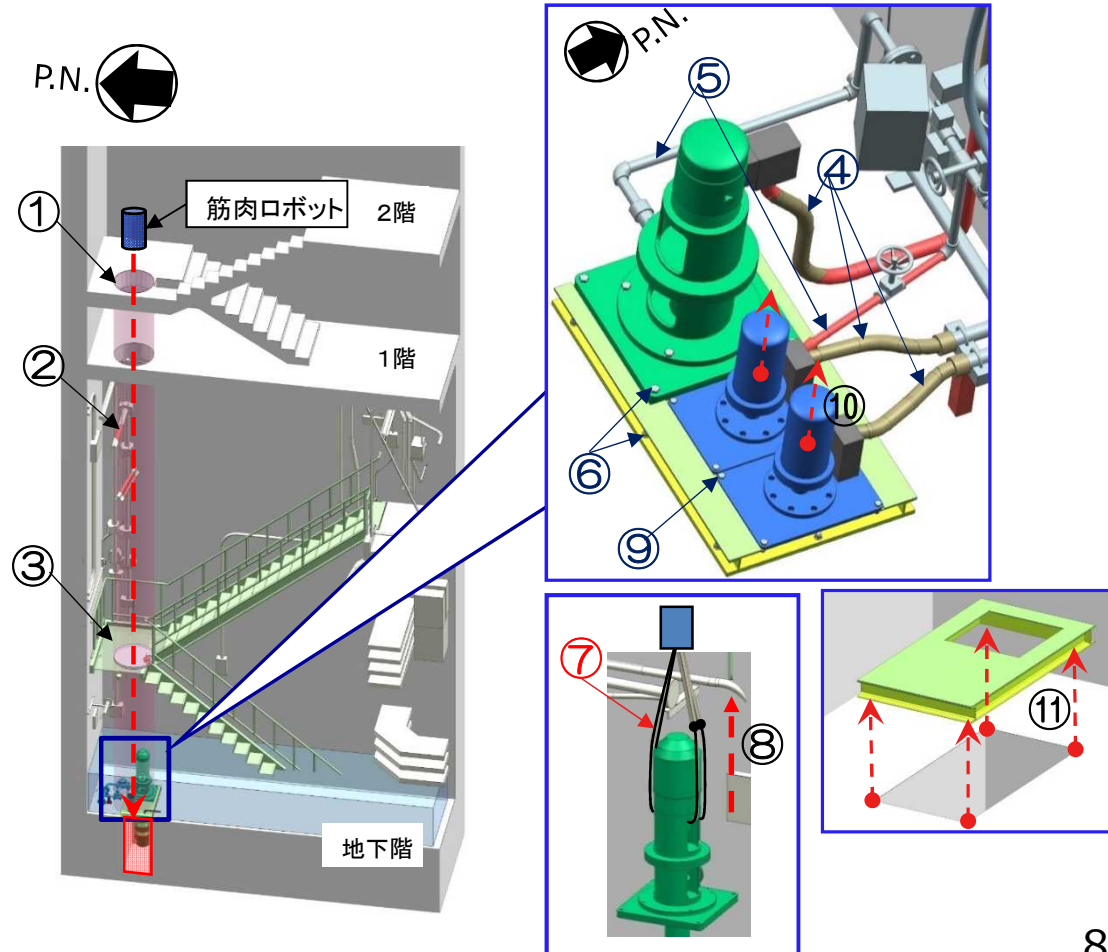
【干渉物撤去作業フロー】

- 筋肉ロボットを用いた干渉物撤去作業は順調に進んでおり、12/3は「⑦ポンプ玉掛け」作業を予定していたが、モルタル流入を確認したため中止。
- 12/4作業を再開し、筋肉ロボットを用いた干渉物撤去作業は「⑦ポンプ玉掛け」作業を以て終了。
 - 本作業で得た知見は今後の廃炉作業に活かしていく。
