# 燃料デブリ取り出しの検討状況について

2019年12月19日

東京電力ホールディングス株式会社

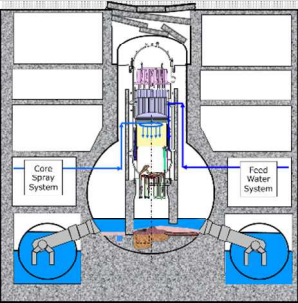
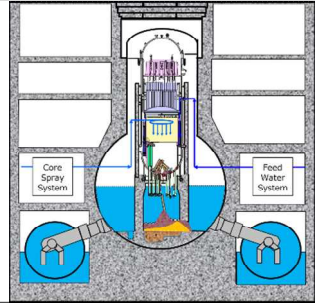
1号機	2号機	3号機
燃料デブリ分布推定状況	イメージ図

RPV内部	少量が存在	多くが存在	一部が存在
	PCV下部	ペDESTアル内 ペDESTアル外	大部分が存在 存在の可能性大	一定量が存在 存在の可能性小
PCV内部調査進捗（ペDESTアル内）		未実施	テレスコピック式調査装置 ①目視 ②線量調査 ③堆積物調査	水中ROV ①目視 ②線量調査
建屋環境整備		R/B南側線量低減	（更なる線量低減）	R/B1階線量低減 PCV内水位低下
放射性物質の閉じ込め機能		気密性がやや高い	気密性が高い	気密性が低い
デブリ取り出し時期の使用済み燃料取出作業状況		使用済み燃料準備作業と干渉するため調整が必要	干渉はない見込み	燃料取り出し終了見込み

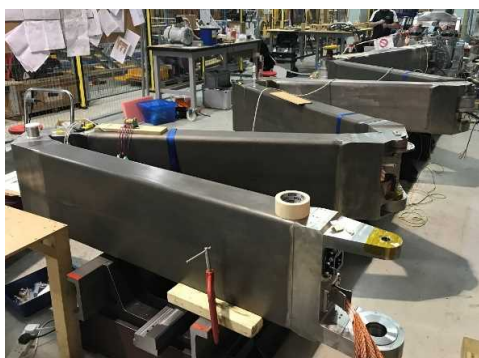
図：燃料デブリ取り出し装置のイメージ

- 取り出し方法としては、ロボットアームを活用し、試験的な取り出しに着手。
- その後、取り出し方法の検証や確認を行った上で、同じ機構の装置を用い、段階的に規模を拡大する計画

試験的取り出し		段階的に取り出し規模を拡大	
<p><b>アクセス装置</b></p>	<p><b>デブリ回収装置</b></p> <p>金ブラシ案 真空容器案</p>	<p><b>アクセス装置</b></p>	<p><b>デブリ回収装置</b></p> <p>グリッパツール案 掘削回収ツール案</p>

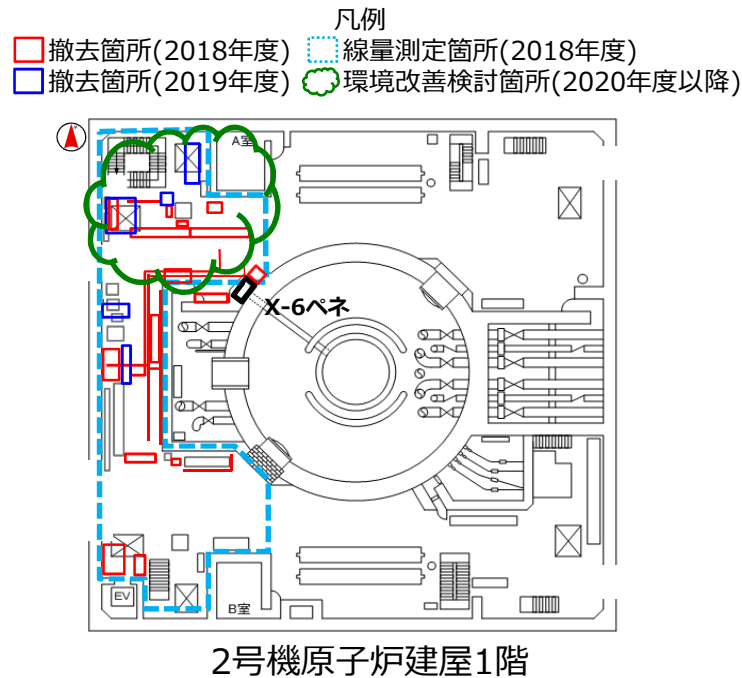
図：燃料デブリ取り出し作業エリアイメージ

- 燃料デブリ取り出しは、2号機R/B1階および大物搬入口周辺が主な作業エリア
- 2号機のR/B1階（X-6ペネ周辺）の雰囲気線量率は平均で5mSv/h程度まで低減しているが、さらなる環境改善を実施する計画
- 2号機の使用済み燃料取り出しは原子炉建屋南側に構台および前室を設置して実施する計画のため、作業干渉すること無く並行作業が可能な見込み
