# 3 / 4号機排気筒 落下物対応について

2019/1/31

## 1. 3 / 4号機排気筒落下物の概要

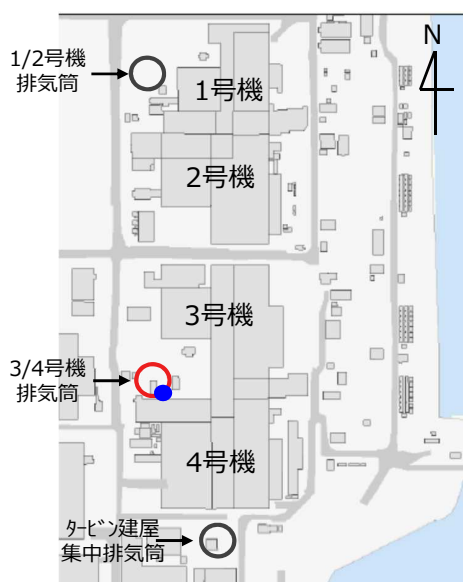
- 足場が落下した場所
- 足場が落下した排気筒
- 立入規制をした排気筒  
(この他5/6号機排気筒も実施)

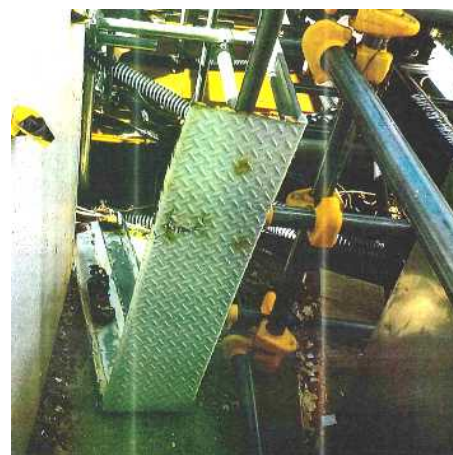
- 2019年1月9日午前11時45分頃、4号機廃棄物処理建屋周辺において、当社社員が鉄板（約25cm×約180cm,厚さ約6mm,重量約22kg）の落下物があることを確認した。
- 現場周辺を確認したところ、3 / 4号機排気筒の地上から高さ約76mにあるメンテナンス用の足場材が落下したものであると判断した。
- 落下点周辺では、作業はしていなかったが、当該エリア含む構内4カ所の排気筒において、直ちに半径33mの範囲を区画・立ち入り規制を行い、安全を確保する対応を取っている。

落下した点検用の足場

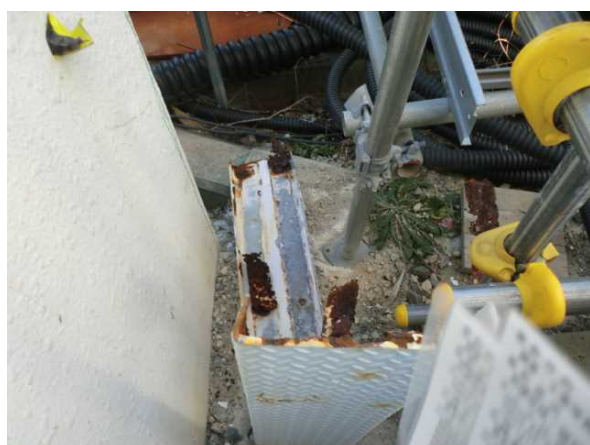
落下した足場

落下した足場の線量：～26  $\mu\text{Sv/h}$   
(BG 15  $\mu\text{Sv/h}$ を含む)

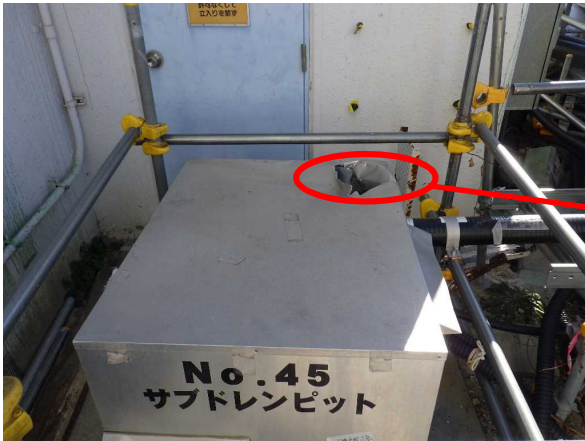
落下してきた足場で損傷した  
サブドレンカバー

⇒サブドレン設備は損傷なし。サブドレンカバーは応急処置済み
