廃止措置等に向けた進捗状況：使用済み燃料プールからの燃料取り出し作業

廃止措置等に向けた進捗状況：敷地内の環境改善等の作業

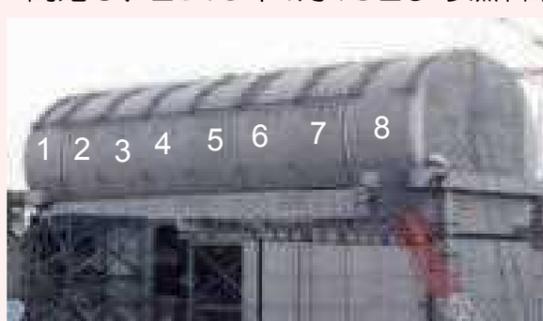
ドーム屋根設置状況（2019/2/21撮影）

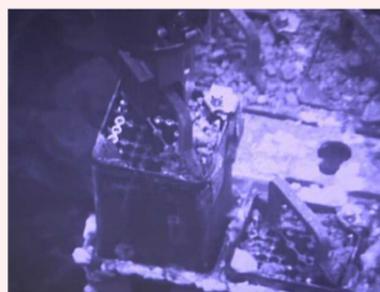
燃料取り出し状況（2019/4/15撮影）

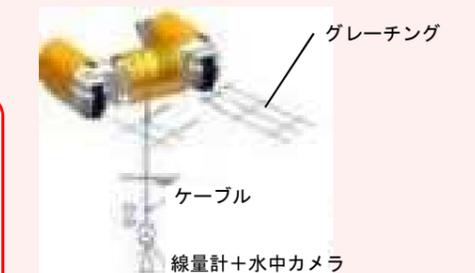
線量計、カメラ吊り降ろしイメージ

- 【調査概要】
- 2015年4月に、狭隘なアクセス口(内径φ100mm)から格納容器内へ進入し、格納容器1階内部の映像、空間線量等の情報を取得。
 - 2017年3月、ペDESTAL外地下階へのデブリの広がり調査するため、自走式調査装置を用いた調査を実施し、PCV底部の状況を初めて撮影。得られた画像データと線量データを元に、PCV内部の状況を継続検討していく。

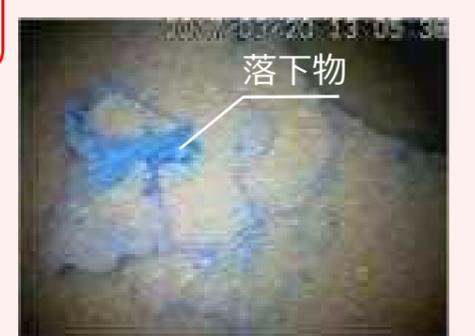
最下点近傍の画像

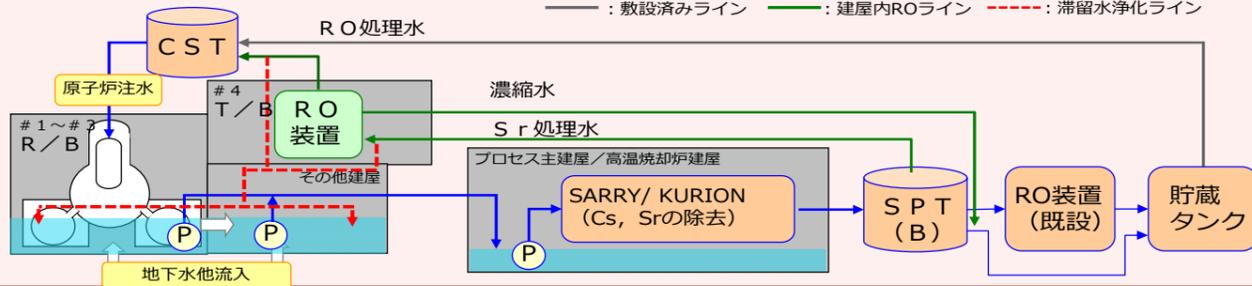
- 3号機復水貯蔵タンク（CST）を水源とする原子炉注水系の運用を開始（2013年7月5日～）。従来に比べて、水源の保有水量の増加、耐震性向上等、原子炉注水系の信頼性が向上。
- 汚染水の漏えいリスクを低減するため、淡水化（RO）装置を4号機タービン建屋に設置。汚染水の移送、水処理、原子炉注水を行う循環ループを縮小。新設したRO装置は10月7日運転開始し、10月20日より24時間運転。RO装置を建屋内に新設することにより、循環ループは約3kmから約0.8km※に縮小。
- 建屋滞留水中の放射性物質の低減を加速させるため、2月22日に3・4号機側、4月11日に1・2号機側の建屋滞留水の循環浄化を開始。
- 循環浄化では、水処理装置出口ラインから分岐する配管（滞留水浄化ライン）を新たに設置し、水処理設備で浄化した処理水を1号機原子炉建屋及び2～4号機タービン建屋へ移送。
- 引き続き、建屋滞留水の貯蔵量低減と併せて建屋滞留水のリスク低減に努める。

※：汚染水移送配管全体は、余剰水の高台へのライン（約1.3km）を含め、約2.1km
 〃：敷設済みライン 〃：建屋内ROライン 〃：滞留水浄化ライン

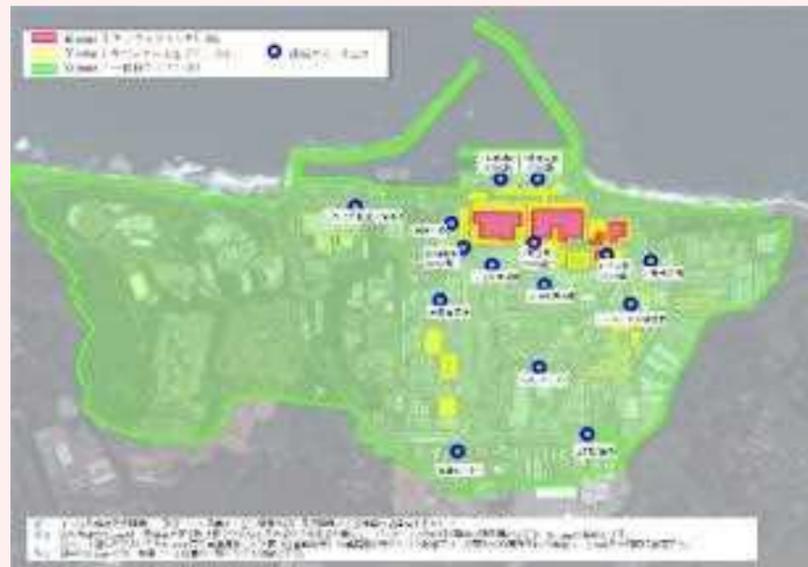
R zone (アノラックエリア)	Y zone (カバーオールエリア)	G zone (一般服エリア)
全面マスク 	全面マスク 又は 半面マスク ※1※2 	使い捨て防塵マスク
カバーオールの上にアノラック 	カバーオール 	一般作業服※3 構内専用服

※1 水処理設備[多核種除去装置等]を含む建屋内の作業(視察等を除く)は、全面マスクを着用する。
 ※2 濃縮塩水、Sr処理水を内包しているタンクエリアでの作業(濃縮塩水等を取り扱わない作業、パトロール、作業計画時の現場調査、視察等を除く)時及びタンク移送ラインに囲む作業時は、全面マスクを着用する。
 ※3 特定の軽作業(パトロール、監視業務、構外からの持ち込み物品の運搬等)

福島第一原子力発電所敷地内の環境線量低減対策の進捗を踏まえて、1～4号機建屋周辺等の汚染の高いエリアとそれ以外のエリアを区分し、各区分に応じた防護装備の適正化を行うことにより、作業時の負荷軽減による安全性と作業性の向上を図る。
 2016年3月より限定的に運用を開始。2017年3月、9月にGzoneを拡大。

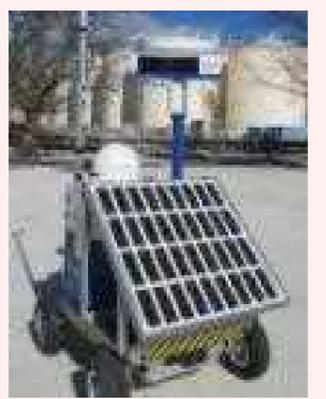
線量率モニタの設置状況

福島第一構内で働く作業員の方が、現場状況を正確に把握しながら作業できるように、2016年1月4日までに合計86台の線量率モニタを設置。
 これにより、作業する場所の線量率を、その場でリアルタイムに確認可能となった。
 また、免震重要棟および入退域管理棟内の大型ディスプレイで集約して確認可能となった。

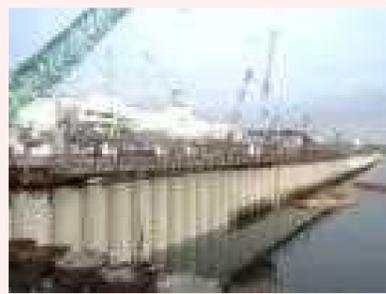
海側遮水壁 鋼管矢板打設完了状況

汚染された地下水の海洋への流出を防ぐため、海側遮水壁を設置。
 2015年9月22日に鋼管矢板の打設が完了した後、引き続き、鋼管矢板の継手処理を行い、2015年10月26日に海側遮水壁の継手処理を完了。これにより、海側遮水壁の閉合作業が終わり、汚染水対策が大きく前進した。
