# 建屋滞留水処理の進捗状況について

2020年 2月27日

## 東京電力ホールディングス株式会社

### 1. プロセス主建屋・高温焼却炉建屋の今後の進め方

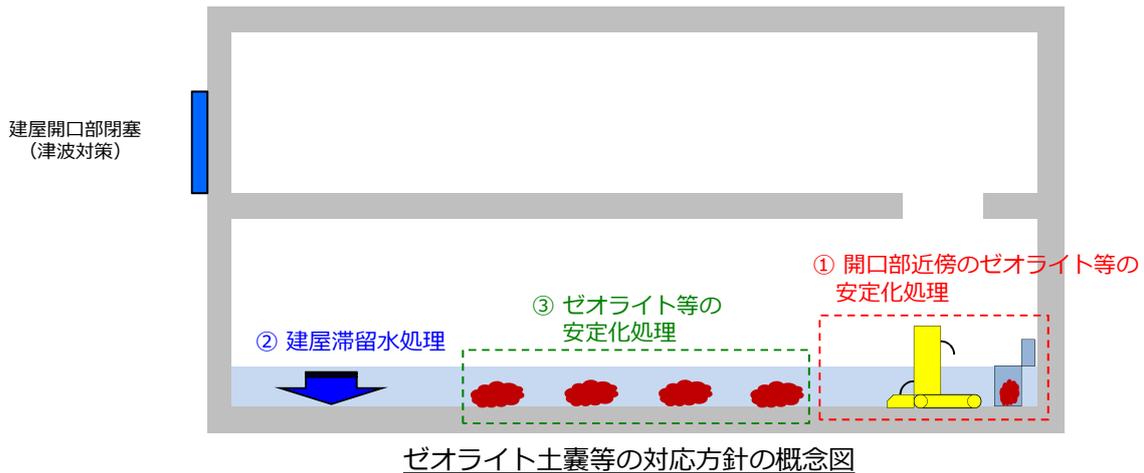
- PMB及びHTIの地下階に確認された高線量のゼオライト土嚢等、及び建屋滞留水について、下記の順番で処理を進めていく。
  - ① 1階の開口部等への線量影響がある開口部近傍のゼオライト土嚢等を、滞留水がある状態において優先的に安定化处理（線量緩和対策）
  - ② 滞留水の水抜き（最下階床面露出状態の維持）
  - ③ 残ったゼオライト等を安定化处理
- ゼオライト土嚢等の安定化处理については、遠隔回収若しくは遠隔集積を主方針として、引き続き、検討を進めていく。
- なお、PMB,HTIに対しては、建屋開口部閉止作業を完了しており、津波に対するリスク低減が実施されている。

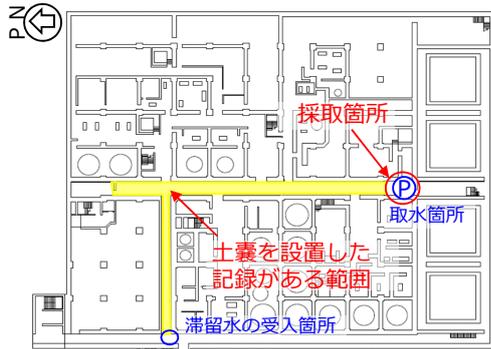
PMB最下階平面図

- PMBの地下階に確認された高線量のゼオライト土嚢のサンプリングを実施し、分析の結果、Cs137の放射能濃度[Bq/g]は8乗オーダーであることを確認。
- 得られた知見は今後の線量緩和対策、安定化対策の検討に資するとともに、その他核種等についても、今後、確認していく。

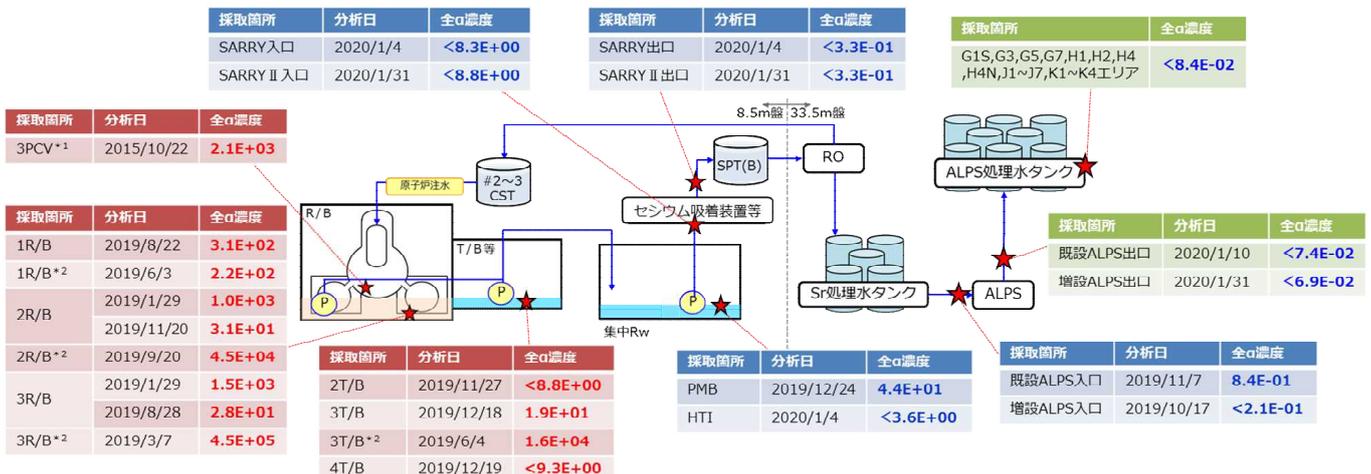
現状の全α測定結果 [Bq/L]

- 2,3号機R/Bの滞留水において、比較的高い全α (3~5乗Bq/Lオーダー) が検出されているものの、セシウム吸着装置入口では概ね検出下限値程度 (1乗Bq/Lオーダー) であることを確認。
- 全α濃度の傾向監視とともに、α核種の性状分析等を進め、並行して、α核種の低減メカニズムの解明※を進めている。
- 建屋貯留時の沈降分離等による影響の可能性が考えられ、現状のPMB, HTIでの一時貯留がなくなると、セシウム吸着装置等にα核種を拡大させる懸念がある。
- 今後、R/Bの滞留水水位をより低下させていくにあたり、更に全α濃度が上昇する可能性もあることから、PMB, HTIの代替タンクの設置も踏まえた、α核種拡大防止対策を検討していく。

\*1 : 上澄み水  
 \*2 : 採水時にスラッジ等の混在

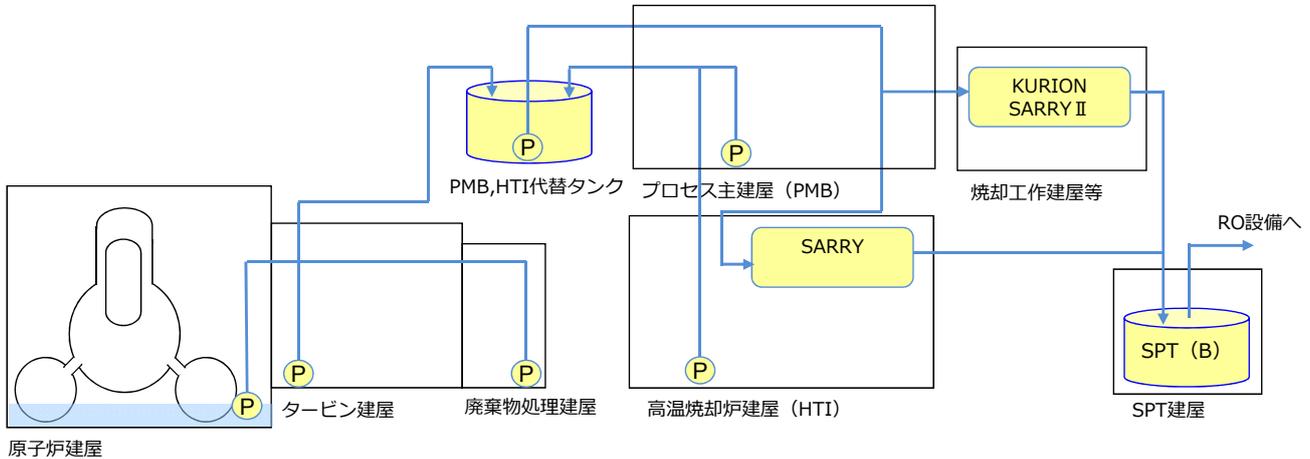
PMB,HTI代替タンク設置後の滞留水処理の概念図

- PMB, HTIは、1~4号機建屋滞留水を一時貯留することにより、スラッジ類沈砂等によるα核種除去、1~4号機各建屋滞留水の均質化の効果が確認されており、33.5m盤へのα核種拡大防止、汚染水処理装置の安定運転に資している。
- PMB, HTIの床面露出以降は1~4号機建屋滞留水を一時貯留しなくなる※ことから、PMB, HTIの代替タンクの設置を進めていく。

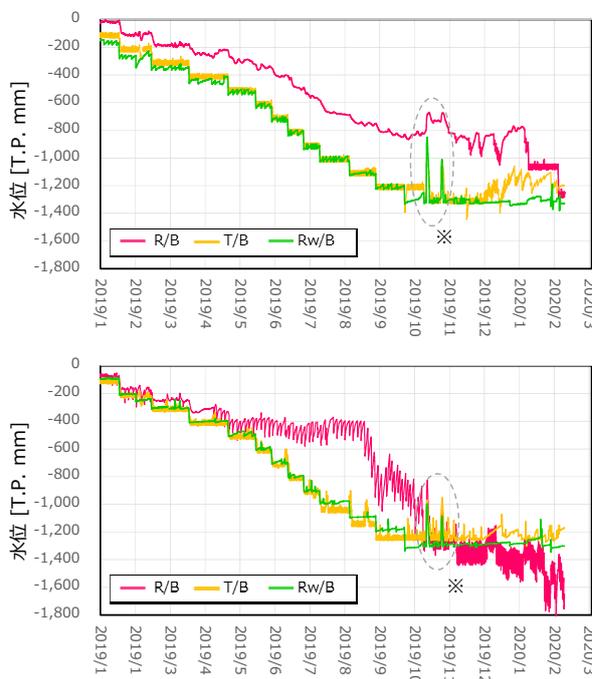
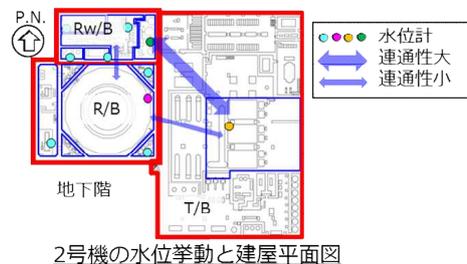
2号機の水位挙動と建屋平面図

- 2,3号機については、R/Bとその他の建屋間の連通が水位低下にあわせて小さくなりつつあり、比較的高い水位が確認されていたが、水処理装置への影響を確認しつつ、高い放射能濃度が確認されているR/Bの滞留水の処理を進め、その他建屋と同程度の水位となったことを確認。
- 他号機含め、引き続き、水位低下を実施していく。

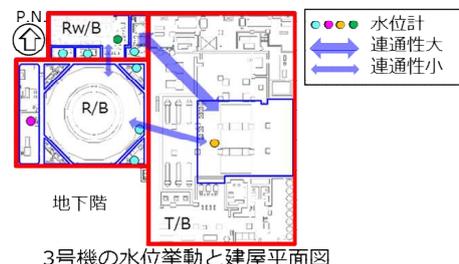
3号機の水位挙動と建屋平面図

※：台風19,21号による水位上昇

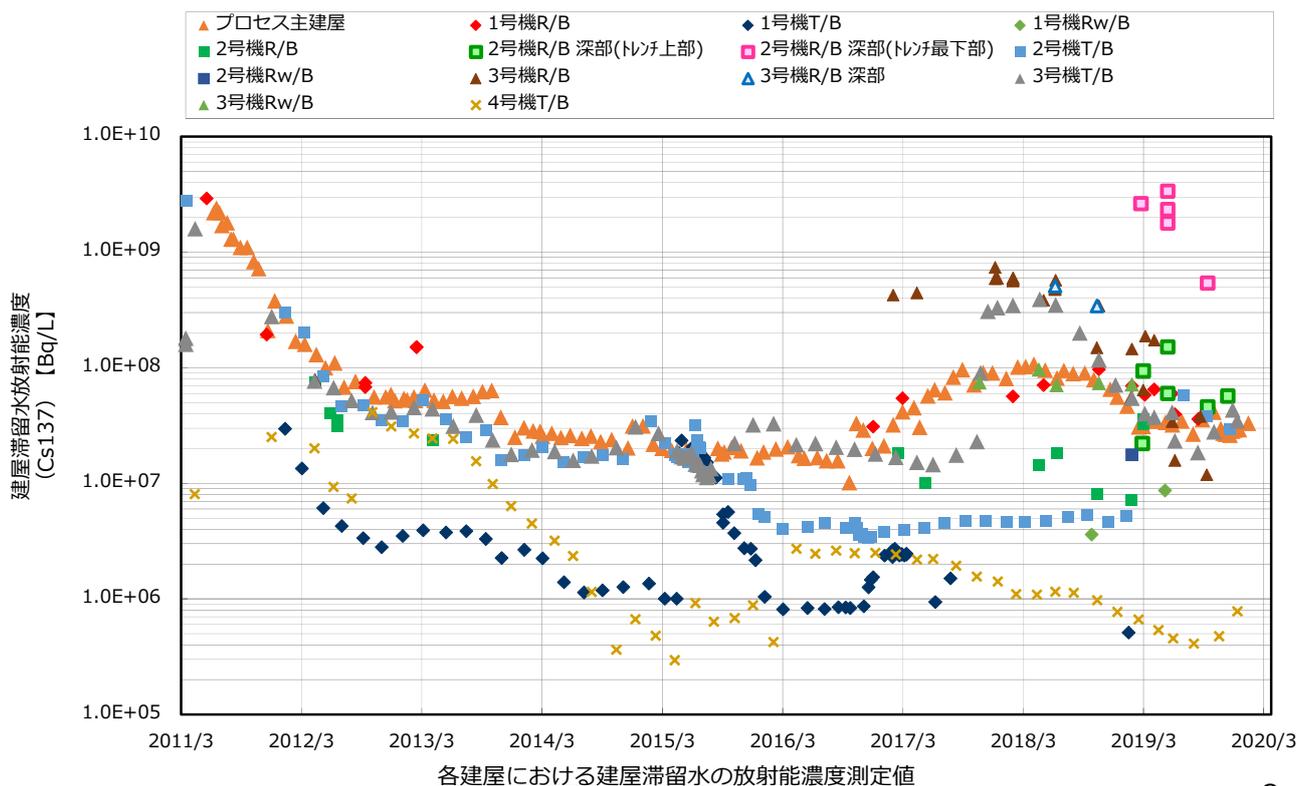
■ 以下に1~4号機における建屋滞留水中の放射能濃度推移を示す。

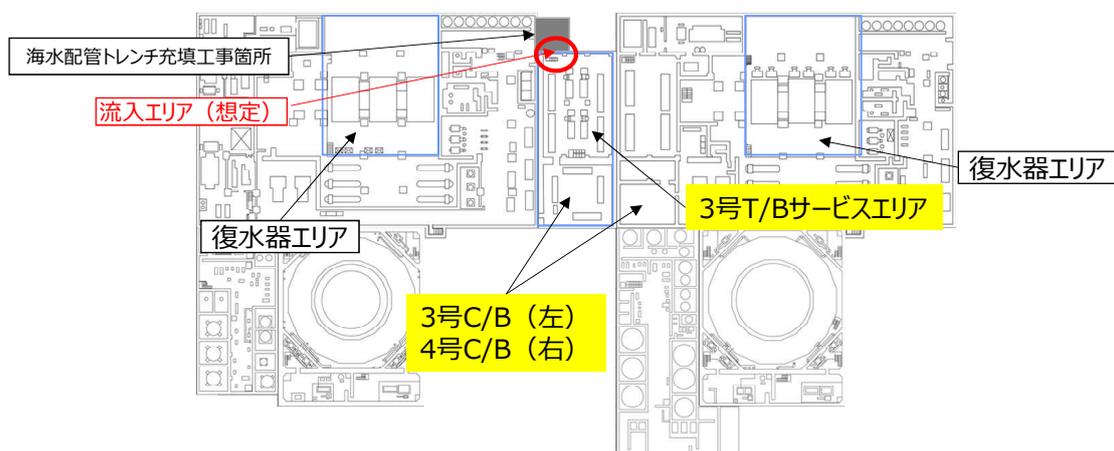
- 3号機海水配管トレンチ充填工事に際して、3号機T/Bサービスエリアへの建屋接続部にモルタル充填を実施。
- 新たに滞留水移送ポンプ設置を予定していた3号機T/Bサービスエリアサンプピットにモルタルが流入していることを確認した。

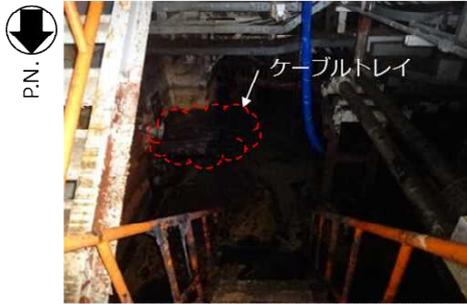
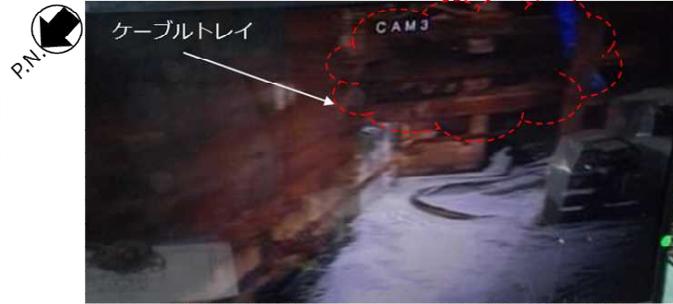
■ モルタル流入状況

- 3号機T/Bサービスエリアへのモルタル流入の状況確認を実施し、モルタルと思われる滞留水中の白い濁りを確認。
- 当該エリアの水抜き後、サンプピット周辺にモルタルがある程度の厚みで堆積しており、そのさらに外側に、水抜きできずに残った滞留水（水深10cm程度）があることを確認。

事象発生前

事象発生後

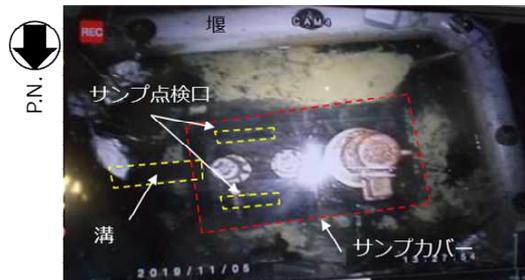
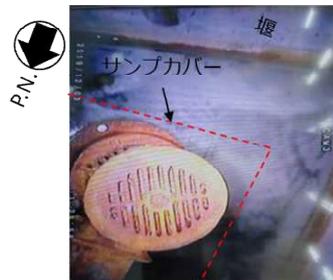
■ モルタル固着状況

事象発生前

事象発生後

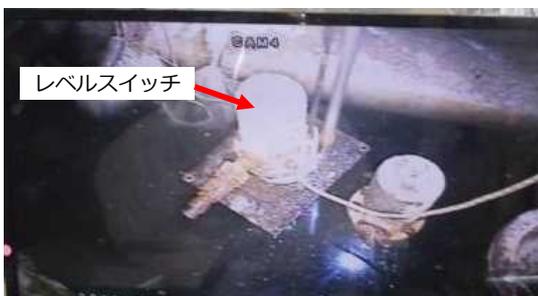
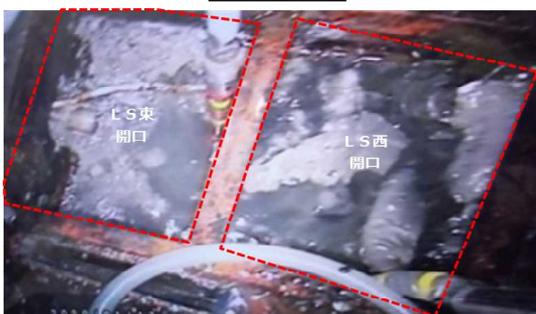
- 既設水位計（レベルスイッチ：L S）について引き抜きが出来たことを確認。また、サンプピット内部の状況を確認。
- L S 開口部より、モルタル上端までの高さを計測し、モルタルはサンプピット底部から1200mm程度流入していることを確認。

LS引き抜き

L S 引き抜き後開口部

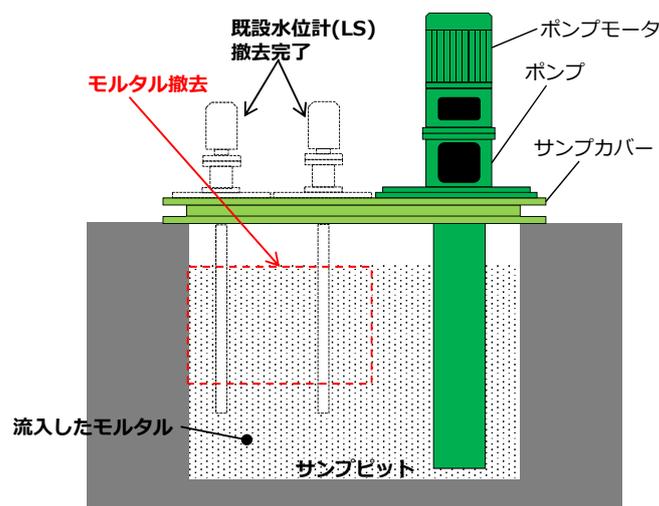
3号機T / Bサービスエリアストームドレンサンプ断面図

- 当該エリアにおける滞留水移送装置追設工事の遂行に向け、以下の対応案の検討を進めている。
  - 案Ⅰ：当該サンプルットの構造物、モルタルを撤去し、滞留水移送装置を設置
  - 案Ⅱ：床面までの滞留水を移送可能な滞留水移送装置（低床型ポンプ等）を設置
  - 案Ⅲ：過去に連通していた3 / 4号機T / B復水器エリアに流入水が流れる経路を形成
- 既設水位計（LS）が引き抜けたこと、モルタル撤去のモックアップを実施し、サンプルットを活用した滞留水移送の見通しが得られたことから、今後、案Ⅰを軸に対応を進めていく。
- 床面に広がったモルタルの撤去についても計画的に対応を進める。
