建屋周辺の地下水位、汚染水発生状況

2020年2月27日

東京電力ホールディングス株式会社

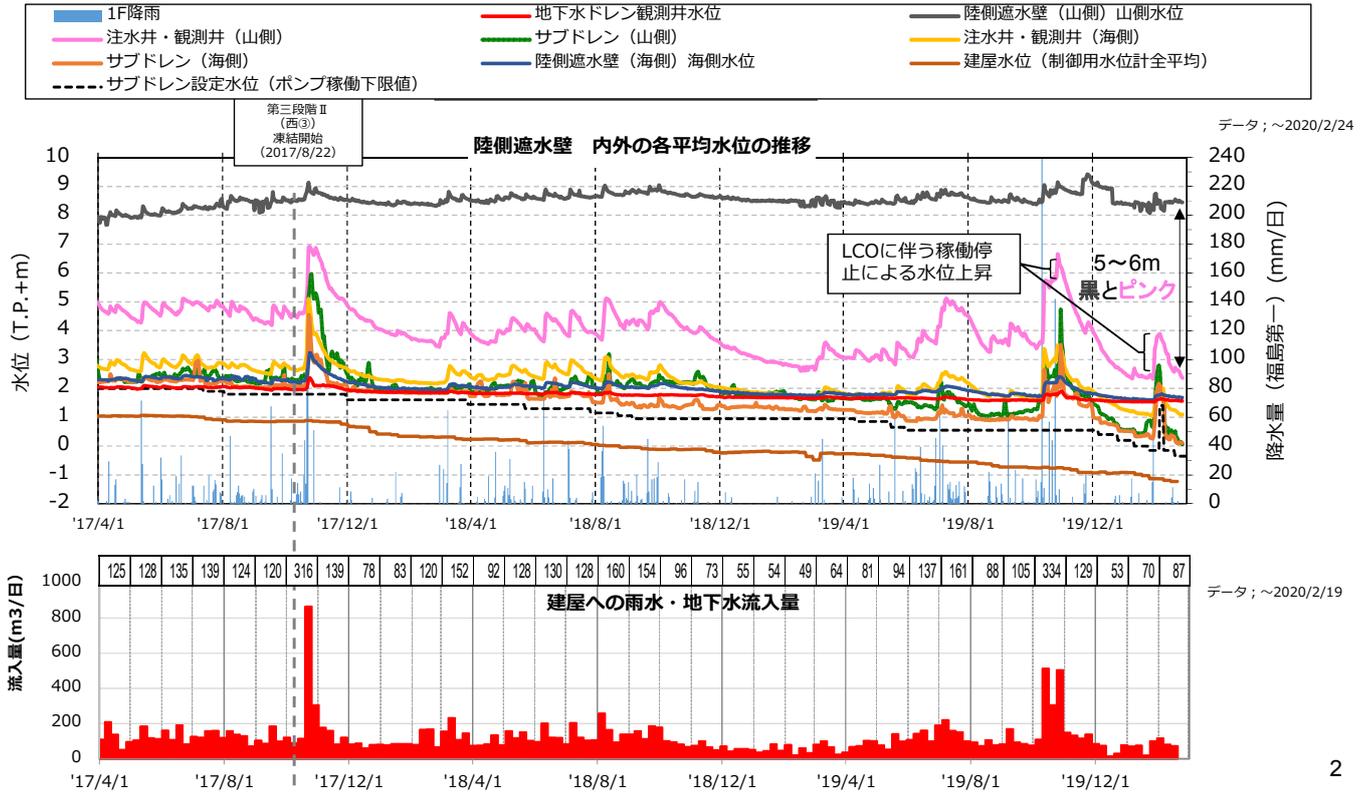
1-1 建屋周辺の地下水位の状況

- 陸側遮水壁内側エリアの地下水位は、年々低下傾向にある。
- 2019年10月の台風19号とその後の低気圧の影響で、地下水位が上昇したが、その後水位低下と共に、現状山側では5~6mの内外水位差となっている。地下水ドレン観測井水位は、台風19号前と比較してT.P.約1.6m → T.P.約1.9mまで上昇したものの現在は約T.P.+1.6mであり、地表面から十分に下回っている（地表面高さ T.P.2.5m）。

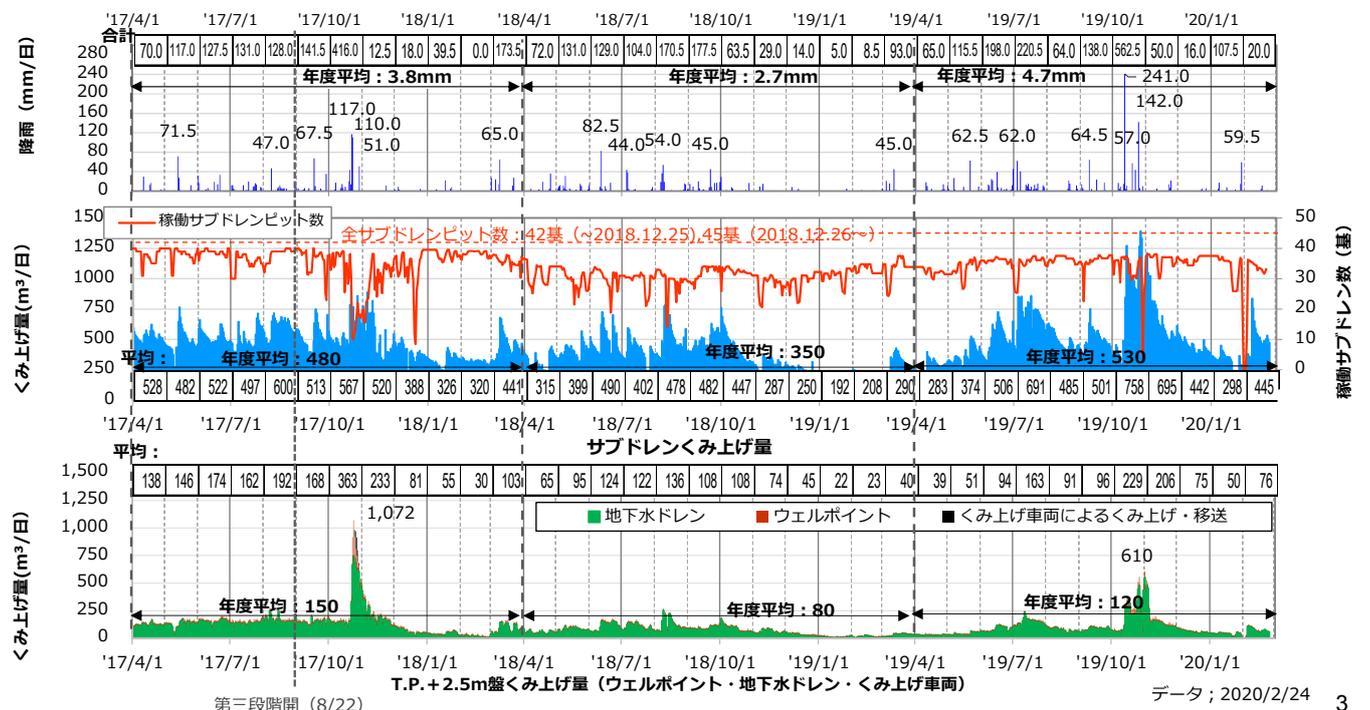
1-2 サブドレン・護岸エリアのくみ上げ量の推移

- 重層的な汚染水対策により、豪雨時に低下していたサブドレン稼働率は安定しており、地下水をくみ上げてきている。
- 護岸エリア (T.P.+2.5m盤) においては、2020年1月の降雨量が多いこともあり (1月累計雨量107.5mm)、2019年12月~2月24日までの平均で約76m³/日となっている。

2018年12月~2020年3月 ; 120.5mm
 2019年12月~2020年2月24日の累計雨量 ; 143.5mm

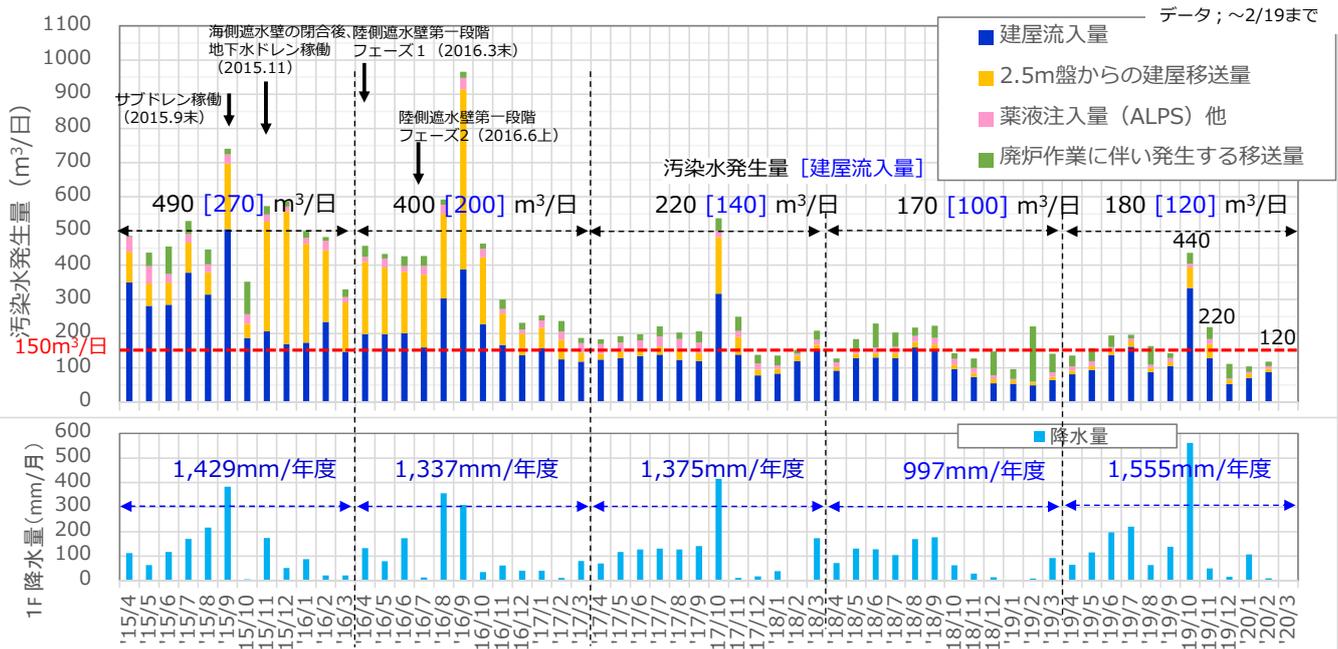
2-1 汚染水発生量の推移

■ 陸側遮水壁、サブドレン等の重層的な対策の進捗に伴って、建屋流入量・汚染水発生量共に減少している。2018年度は降雨量が少ないこともあり、汚染水発生量は170m³/日で、2015年度の約1/3に低減している。冬期などの降雨量が比較的少ない時期には150m³/日を下回る傾向にある。2019年度の汚染水発生量は180m³/日（4/1～2/19の平均値）となっている。

注) 2017.1までの汚染水発生量(貯蔵量増加量)は、建屋滞留水増減量(集中ラド含む)と各タンク貯蔵増減量より算出しており、気温変動の影響が大きいため、2017.2以降は上表の凡例に示す発生量の内訳を積み上げて算出する方法に見直している。よって、2017.1までの発生量の内訳は参考値である。

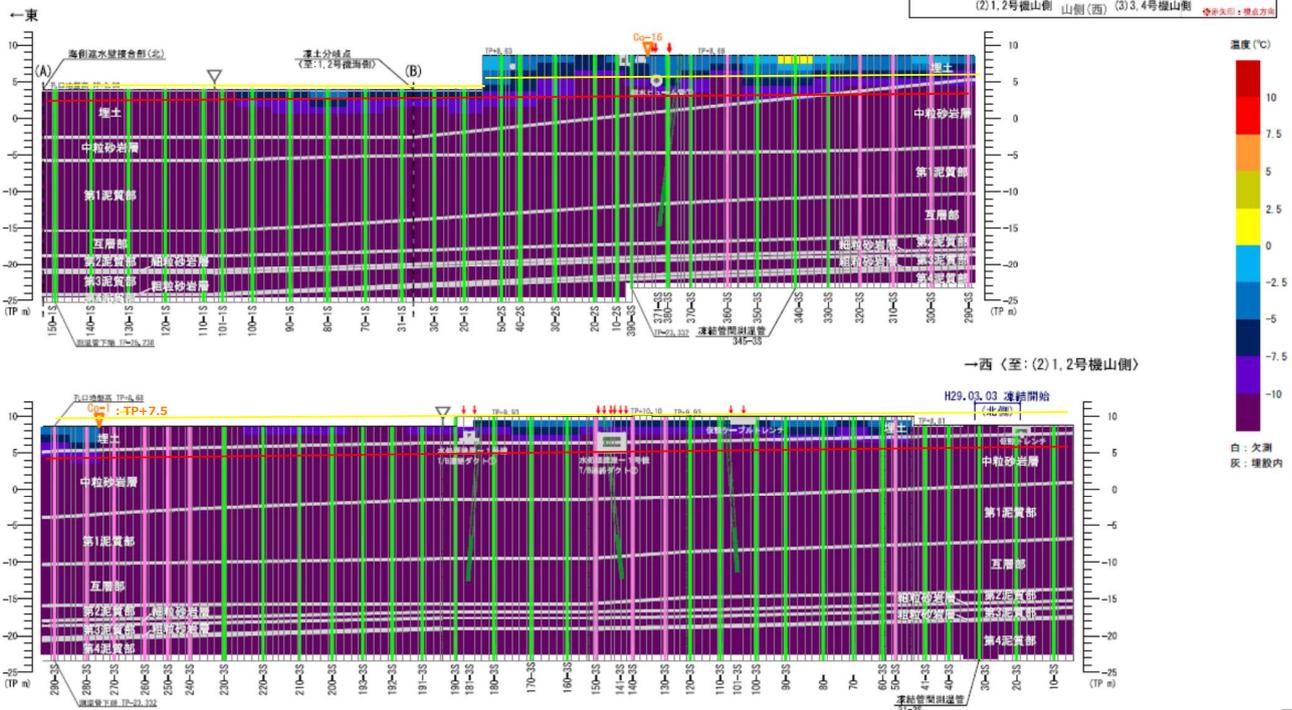
(1) 1号機北側（北側から望む）

■ 地中温度分布図

(温度は2/25 7:00時点のデータ)

- 凡例
- 測温管 (凍土ライン外側)
 - 測温管 (凍土ライン内側)
 - 測温管 (複列部前側)
 - 複列部凍結管
 - ▽ 隙 (リチャージ Jewel)
 - ▽ G1 (中粒砂岩層・内側)
 - ▽ G2 (中粒砂岩層・外側)
 - ▽ 凍土折れ点

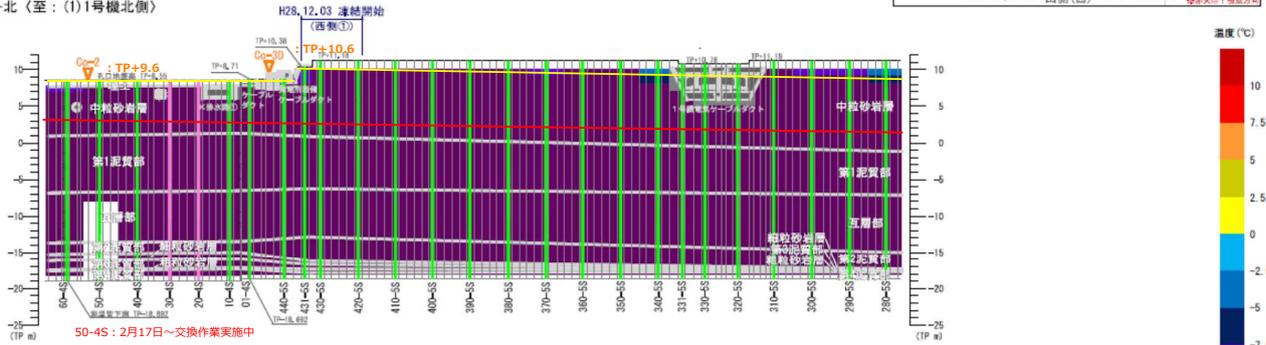
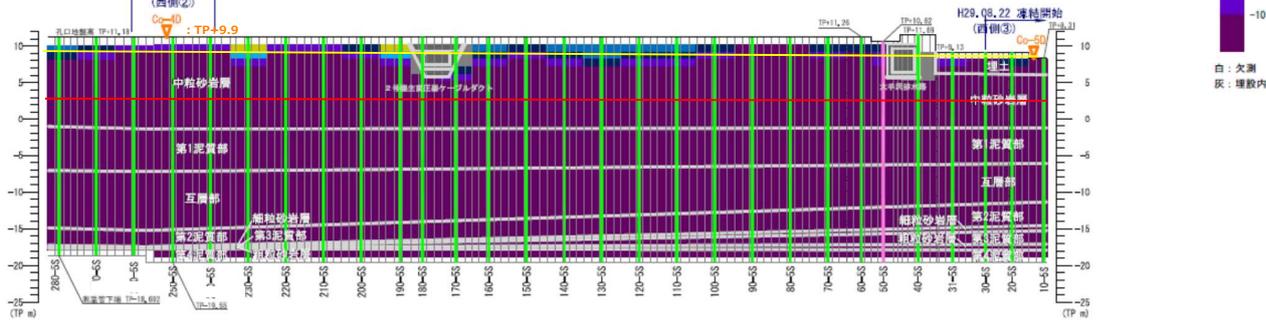
(2) 1,2号機山側（西側から望む）

■ 地中温度分布図

（温度は2/25 7:00時点のデータ）

←北（至：(1)1号機北側）

←南（至：(3)3,4号機山側）

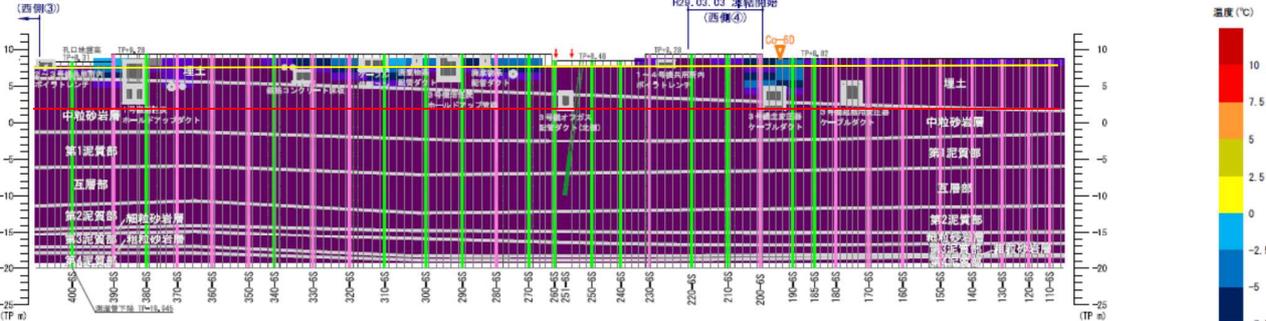
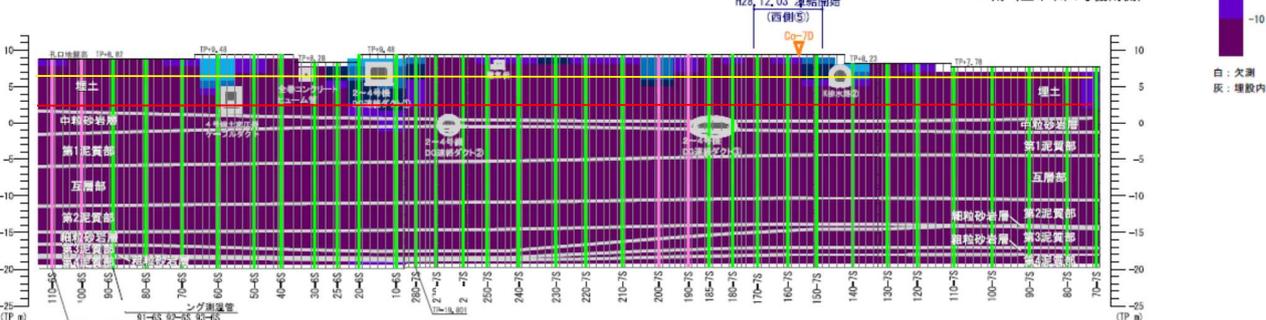
(3) 3,4号機山側（西側から望む）

■ 地中温度分布図

（温度は2/25 7:00時点のデータ）

←北（至：(2)1,2号機山側（西側③））

←南（至：(4)4号機南側）

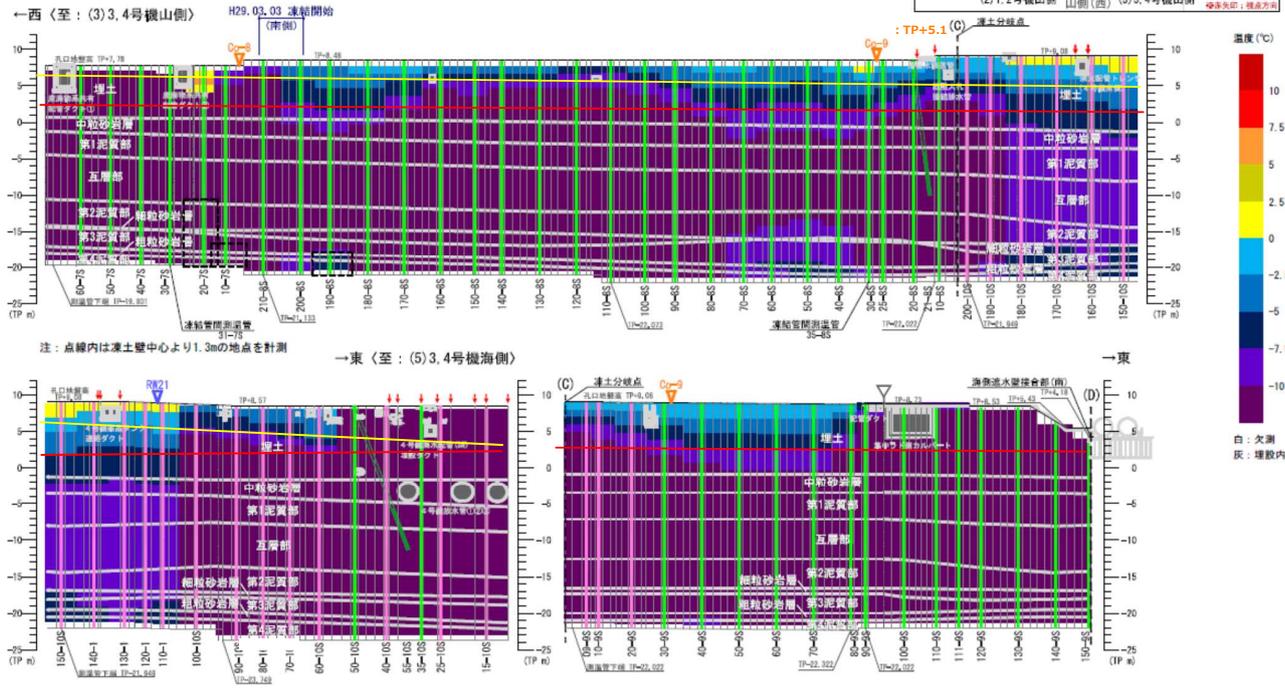
(4) 4号機南側（南側から望む）
（温度は2/25 7:00時点のデータ）

■ 地中温度分布図

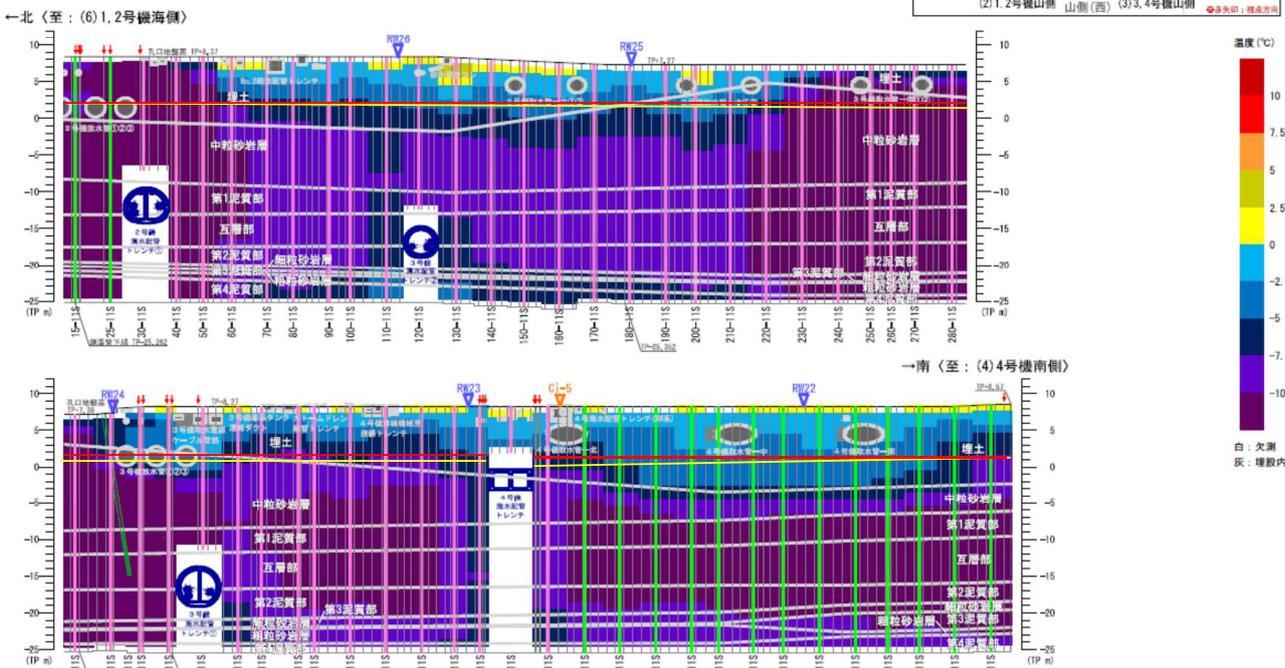
(5) 3,4号機海側（西側：内側から望む）
（温度は2/25 7:00時点のデータ）

■ 地中温度分布図

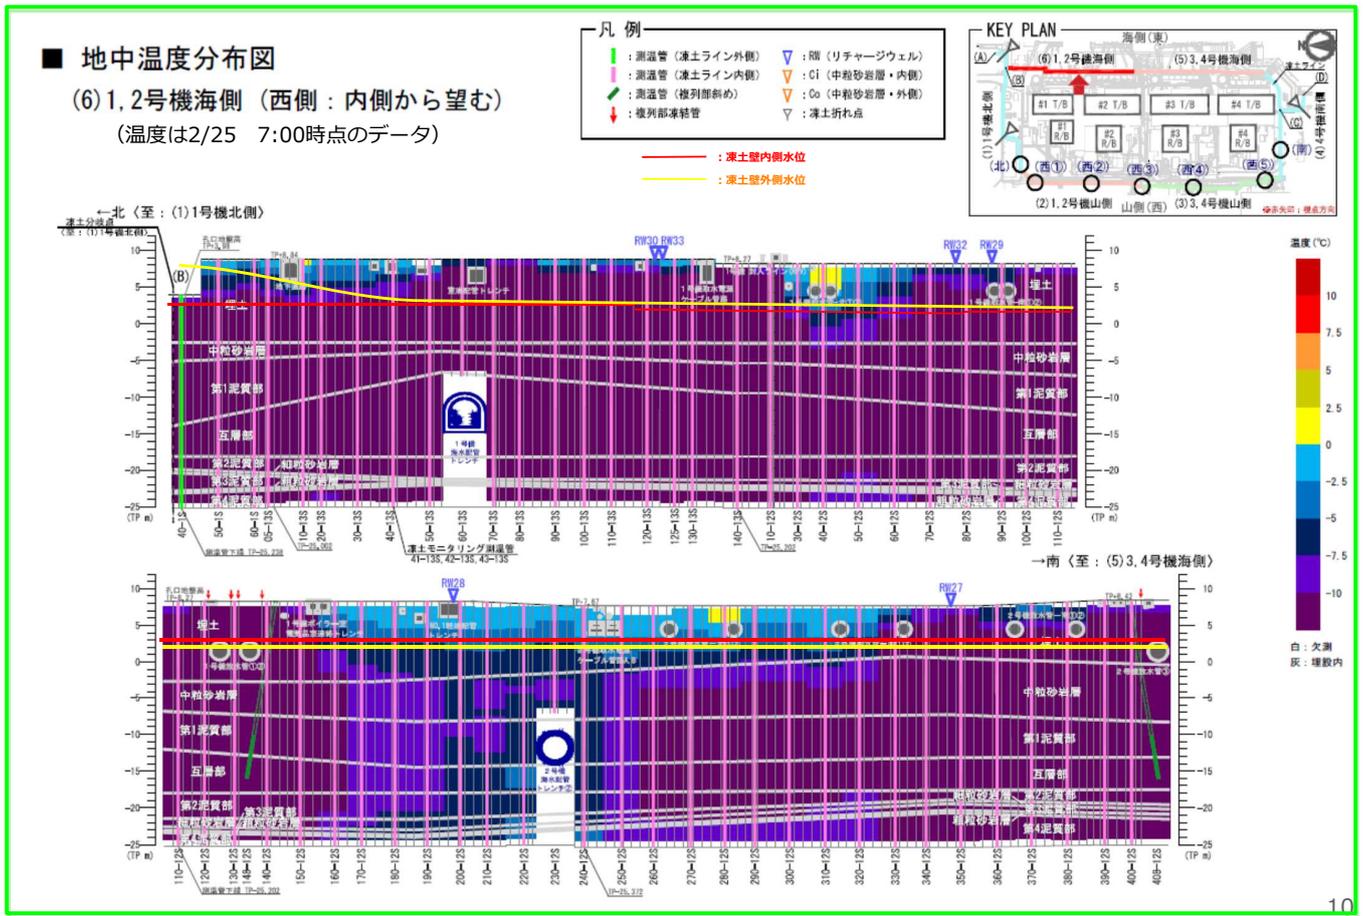
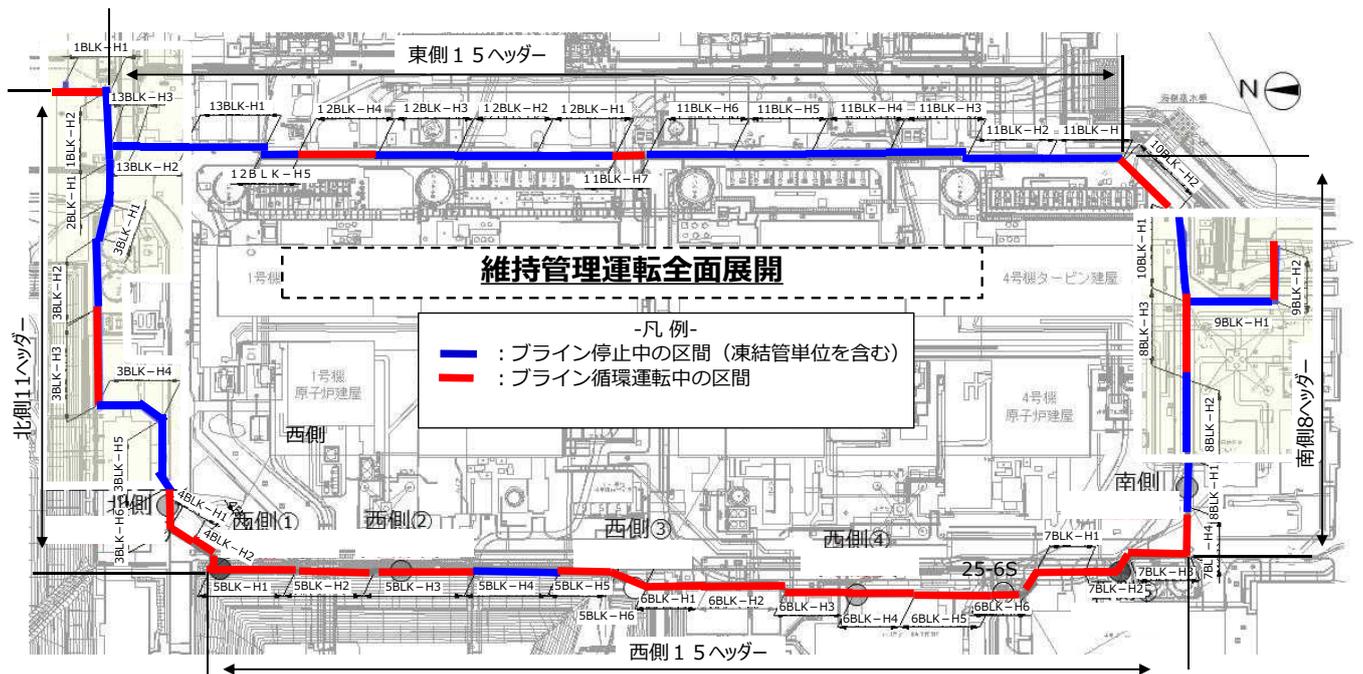
- 維持管理運転対象全49ヘッダー管（北側11，東側15，南側8，西側15）のうち、24ヘッダー管（北側6，東側13，南側4，西側1）にてライン停止中。

※全測温点-5℃以下かつ全測温点平均で地中温度-10℃以下でライン循環を停止。
 ライン停止後、測温点のうちいずれか1点で地中温度-2℃以上となった場合はラインを再循環。
 なお、これら基準値は、データを蓄積して見直しを行っていく。

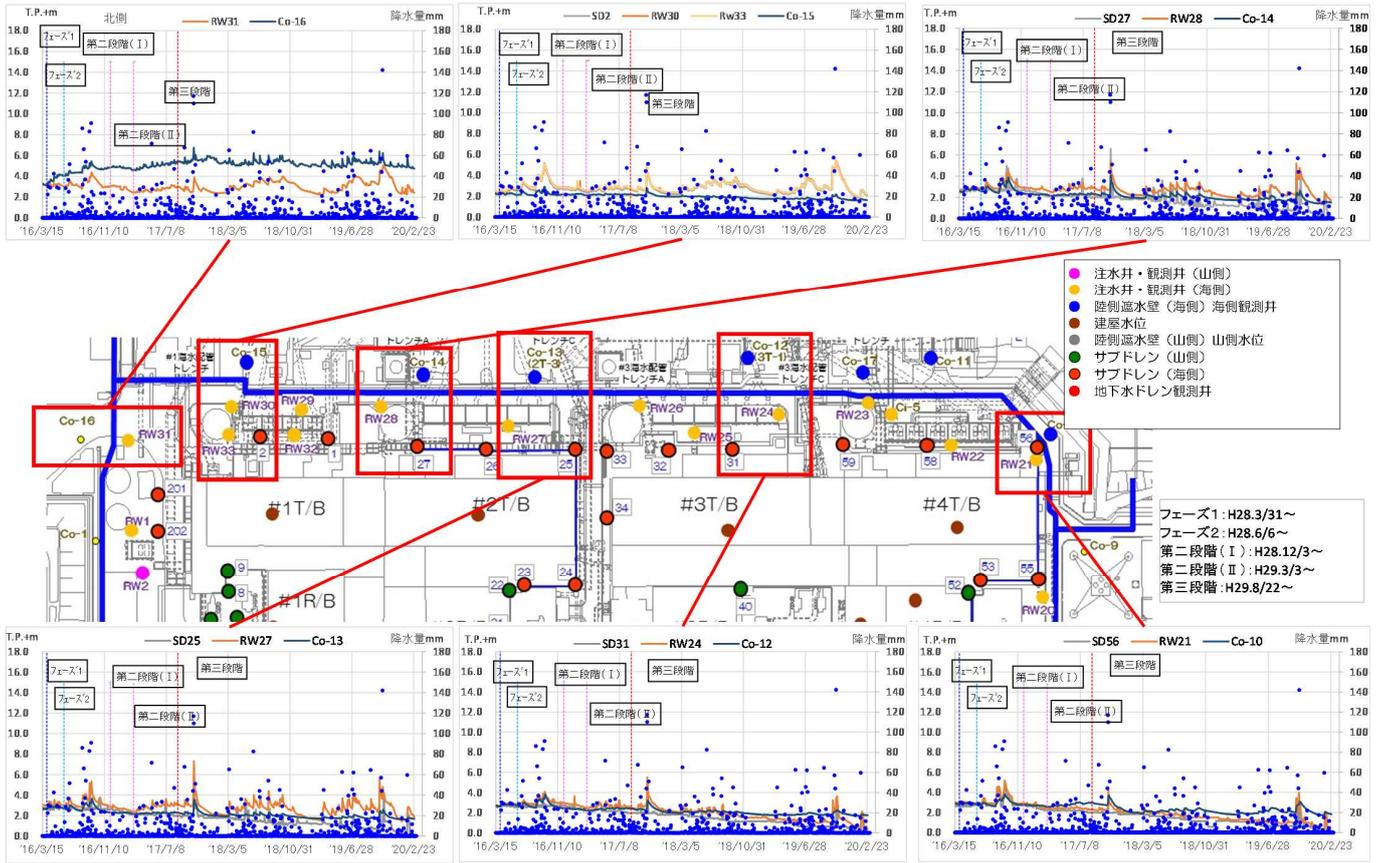
【参考】 2-1 地下水位・水頭状況（中粒砂岩層 海側）

データ；～2020/2/24 12

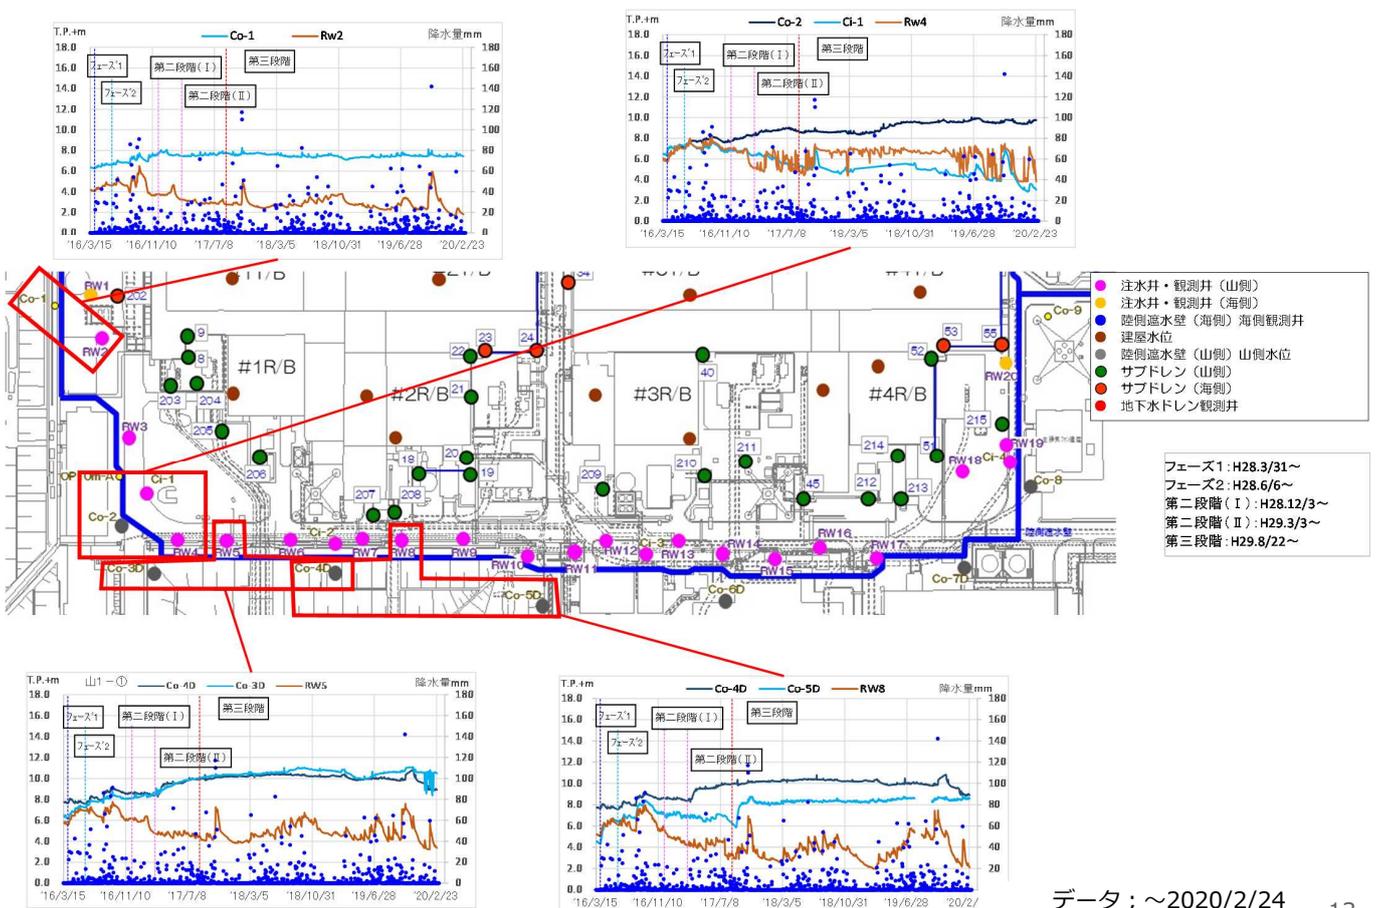
【参考】 2-2 地下水位・水頭状況（中粒砂岩層 山側①）

データ；～2020/2/24 13

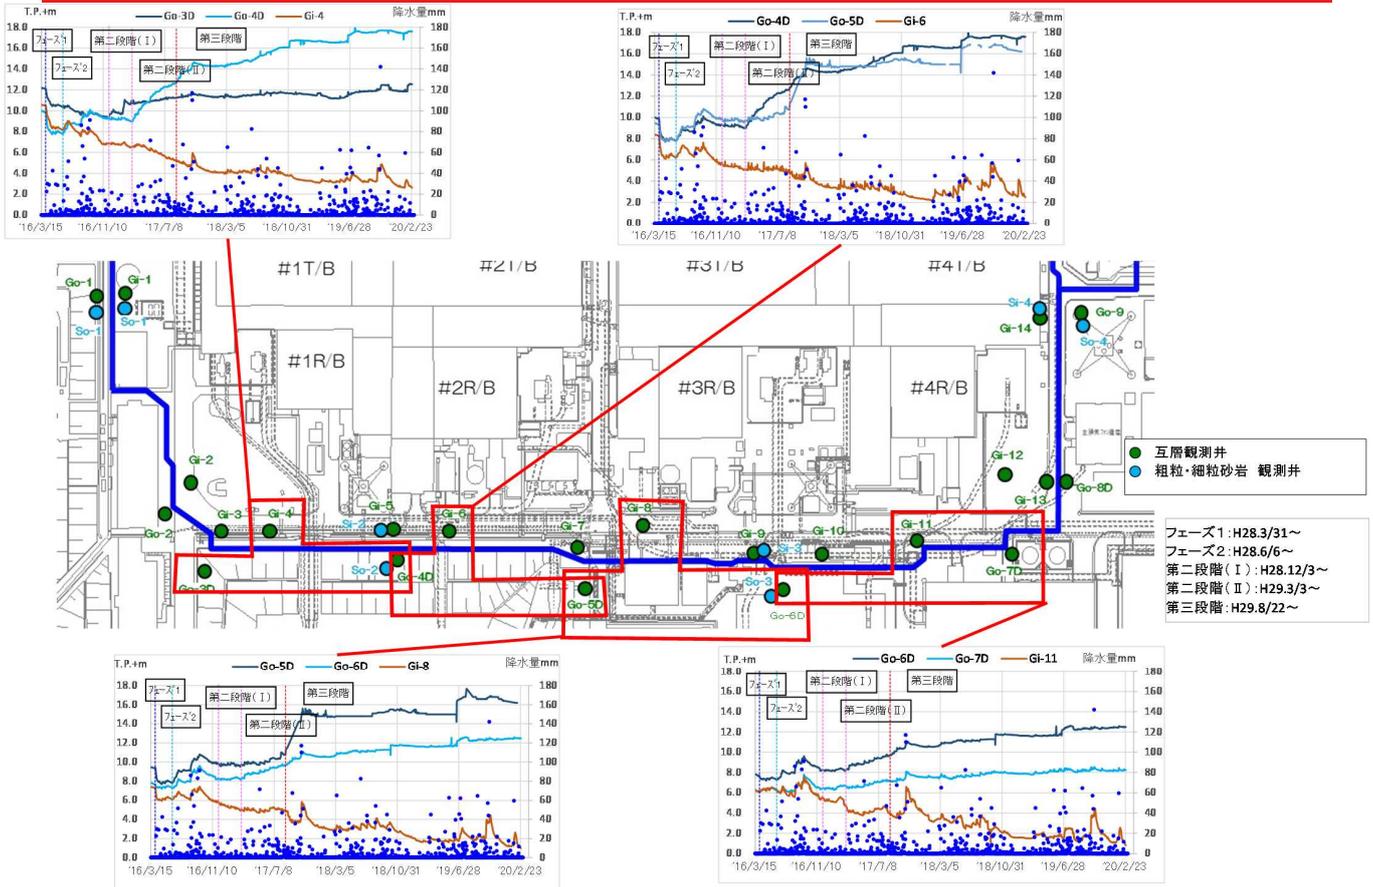
【参考】 2-5 地下水位・水頭状況 (互層、細粒・粗粒砂岩層水頭 山側) **TEPCO**

データ; ~2020/2/24 16
