3号機 燃料取り出しの状況について

2020年2月27日

東京電力ホールディングス株式会社

1. 燃料取り出しの状況

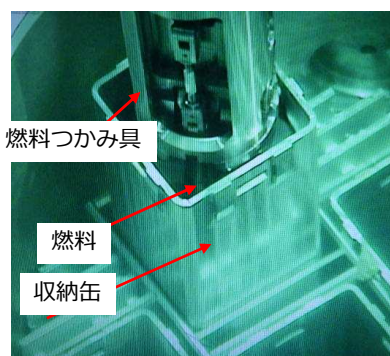
引っ掛かりの状況

<p>概要</p>	<ul style="list-style-type: none"> 2/15 共用プールにて、構内輸送容器からラックへ燃料取り出しを実施していたところ、1体の燃料について収納缶と外れない事象が発生（燃料を吊り上げると収納缶も一緒に吊り上がる）それ以外の6体の燃料はプール内ラックに取り出しを完了。 2/16 収納缶の引っ掛かりに対し治具による解除を試みたが解除できなかった。 <div style="display: flex; justify-content: space-around;"> <div style="text-align: center;"> <p>収納缶断面図</p> </div> <div style="text-align: center;"> <p>通常時の取り出し状況</p> </div> <div style="text-align: center;"> <p>引っ掛かりの状況</p> </div> </div>
<p>原因</p>	<p>✓ 構内輸送容器による燃料輸送時にチャンネルボックスの外表面と収納缶内表面間に瓦礫が挟まることにより燃料吊り上げ時の抵抗が増加したと推定。</p>
<p>対応</p>	<ul style="list-style-type: none"> ✓ 配備済の収納缶用の吊り治具を用いて、収納缶ごと専用のラックに収納する。 ✓ 吊り治具の使用にあたり、FHMのインターロック設定の確認と事前の取り出し訓練を行う。 ✓ 燃料を収納缶ごとラックへ取り出し後、予備の収納缶を構内輸送容器に設置し、燃料取り出しを継続
<p>備考</p>	<p>燃料は構内輸送容器に装填していること、構内輸送容器は転倒防止台座に固定していることから外部への影響は無い。</p>

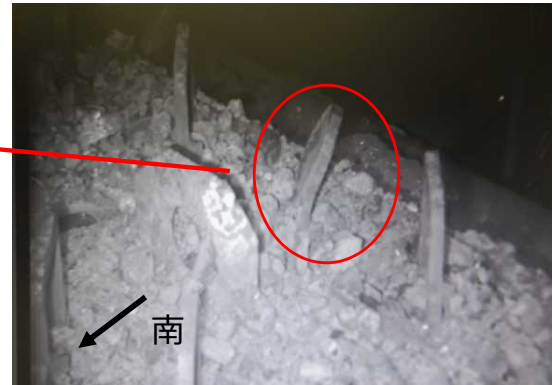
- 2月4日に使用済燃料プール内のガレキ撤去作業中に新たに1体についてハンドル変形を確認した（ハンドル変形を確認した燃料：計14体）。
- 新たに変形を確認した燃料については、外部環境に影響するような損傷はなく、問題なく取り出しできるものと評価している。

新たに確認したハンドル変形燃料
