1号機PCV内部調査にかかる アクセスルート構築作業の状況

2020年2月27日

東京電力ホールディングス株式会社

1. X-2ペネからのPCV内部調査のためのアクセスルート構築

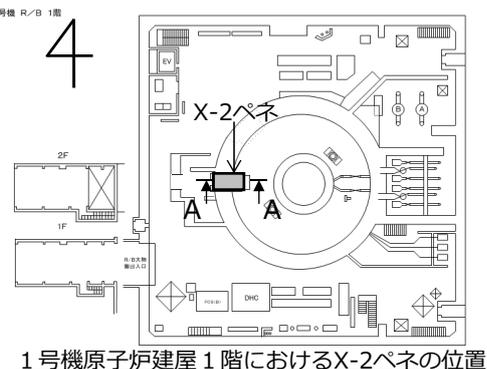
1号機原子炉建屋1階におけるX-2ペネの位置

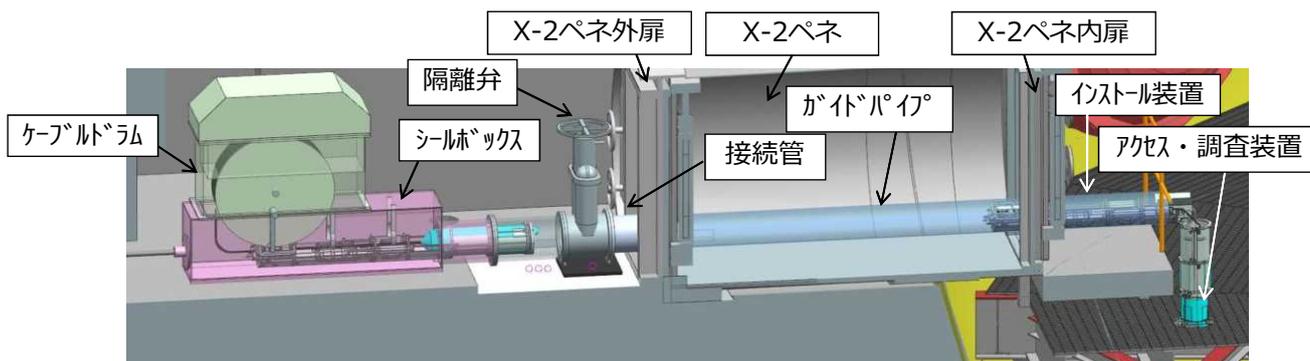
アクセスルート構築後の内部調査時のイメージ図 (A-A矢視)

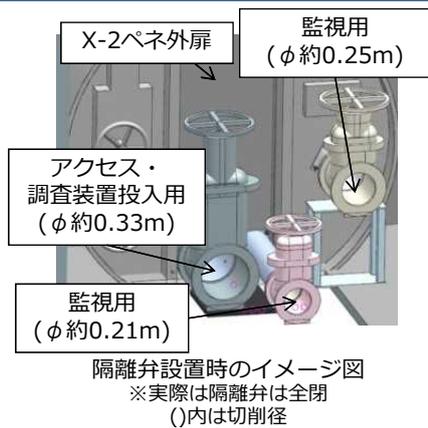
1. 隔離弁設置 (3箇所) 2019.5.10完了

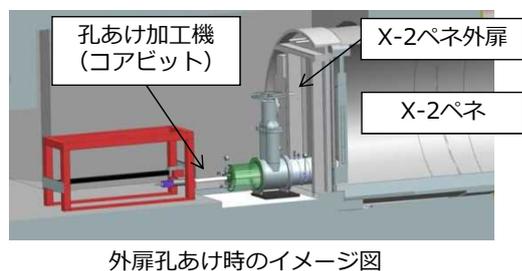
2. 外扉切削 (3箇所) 2019.5.23完了

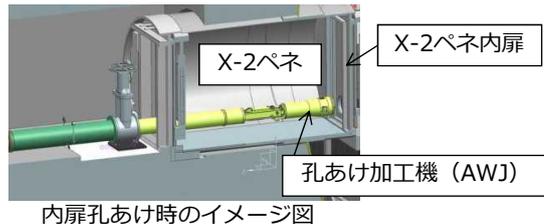
3. 内扉切削(AWJ) (3箇所) 実施中

※1: 高圧水を極細にした水流に研磨剤を混合し切削性を向上させた孔あけ加工機(アブレシブウォータージェット)
 ※2: フィルタのダスト除去能力を考慮し、本設DM警報設定値の1/10以下に設定

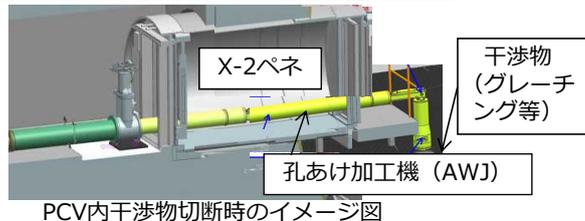
4. PCV内干渉物切断

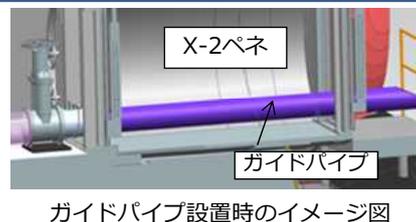
5. ガイドパイプ設置 (3箇所)

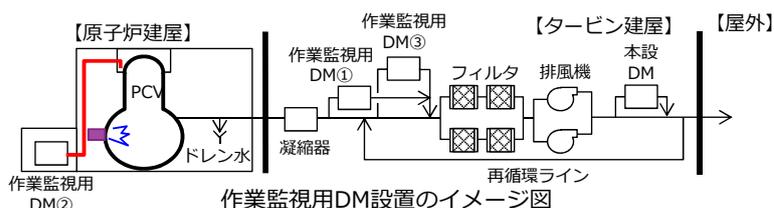
- アクセスルート構築作業を2019年4月8日より着手しており、外扉の切削完了後、6月4日にX-2ペネ内扉に、AWJ※1にて孔を開ける作業中、PCV内のダスト濃度上昇を早期検知するためのダストモニタ (下記図の作業監視用DM①) の値が作業管理値($1.7 \times 10^{-2} \text{Bq/cm}^3$)※2に達したことを確認

※作業監視用DM①の下流側にダストを除去するフィルタがあり、フィルタの下流のダストモニタ (下記図の本設DM) には有意な変動はなく、環境への影響はないことを確認

- 作業監視用DM①：ガス管理設備のダスト濃度上昇の早期検知用
- 作業監視用DM②：PCV上蓋近傍のダスト濃度監視用 (増設)
- 作業監視用DM③：ダスト濃度監視の連続性確保を目的とした、再循環希釈後のダスト濃度監視用 (増設)
- 本設DM：フィルタでのダスト除去後のダスト濃度上昇の早期検知用

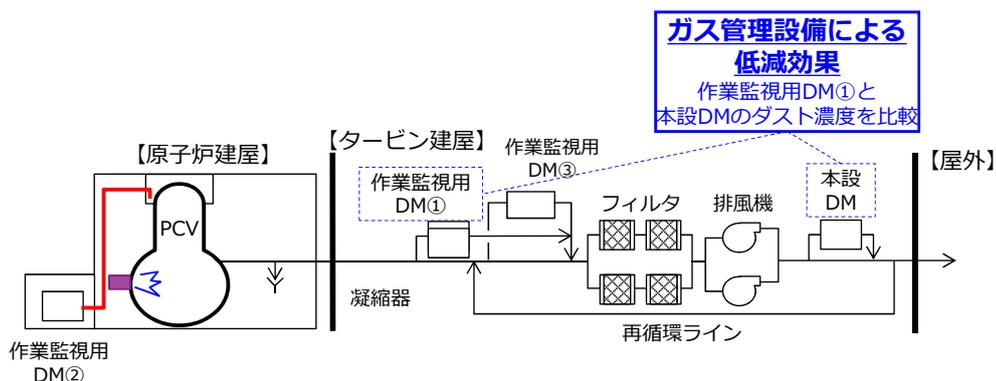
- ① 内扉を切削する際に、奥のPCV内構造物 (グレーチング等) にAWJ高圧水が当たることにより、ダストが発生するが、高圧水により洗浄されるため、既切削場所と近い場所を切削する場合には、ダストの発生量が抑制される傾向
- ② 切削作業で発生したダストは、PCV内で全域に拡散する前に、ガス管理設備に設置した作業監視用DM①に到達するため早期検知が可能※
※ただし、下流のフィルタでダストは除去される。
- ③ 作業監視用DM①で測定されるダストは、ガス管理設備 (フィルタ及び再循環ライン) により、1万分の1以下※に低減される。
※主要核種であるCs-137の評価。現行の作業管理値を設定する際に考慮した低減能力(1000分の1)より1桁は高いことを確認
- ④ 切削作業を分割し、ダスト濃度の傾向を確認しながら作業を進めることにより、ピーク濃度を抑制しつつ、一日あたりの切削量を増加させることが可能。

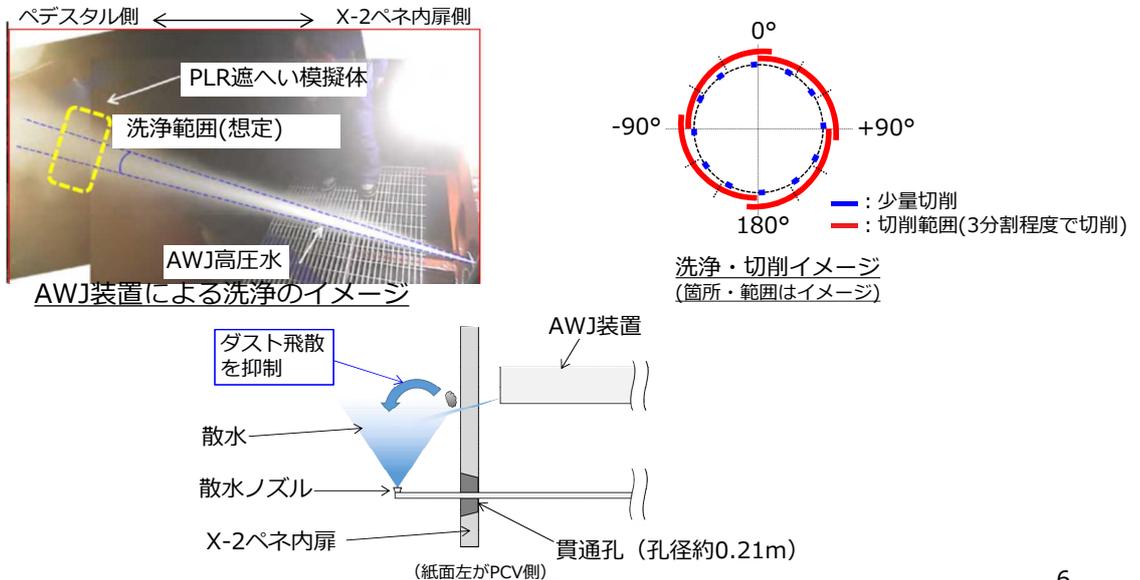
資料提供：国際廃炉研究開発機構（IRID） AWJ作業時のスプレー散水のイメージ(孔径約0.25m施工時)

- 今後の切削作業においては、これまでの実績を踏まえ、以下の作業管理を実施する計画。
 - PCV内構造物の洗浄
 - 少量（5°）の切削を複数回実施し、PCV内構造物を洗浄してダスト発生を抑制
 - ピーク濃度の抑制
 - 切削作業を分割し、ダスト濃度の傾向を確認しながら切削作業を進めることにより、ピーク濃度を抑制しつつ、一日あたりの切削量を増加
 - AWJ作業時のスプレー散水
 - AWJ作業時に貫通孔からスプレー散水を行い、ダスト飛散を抑制。

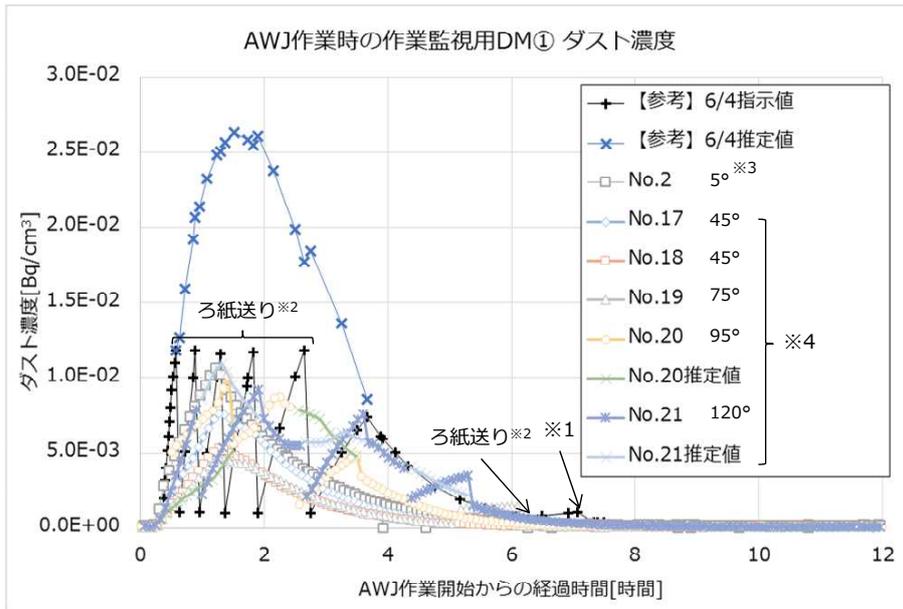
(参考) 切削作業 (孔径0.21m) の結果 (ダスト濃度変化)

※1: 濃度上昇の理由: モニタ内部の汚染分だけ上昇
 ※2: ろ紙送りの理由: ろ紙上の放射能濃度が高くなることで検出器が応答しきれず、ダスト濃度を過小評価することを未然に防ぐためにろ紙送りが自動動作 (測定値の信頼性保護機能)
 ※3: 5°切削時の最大ダスト濃度を代表記載
 ※4: ピークダスト濃度低減のため、噴射を複数回に分けAWJ作業を実施

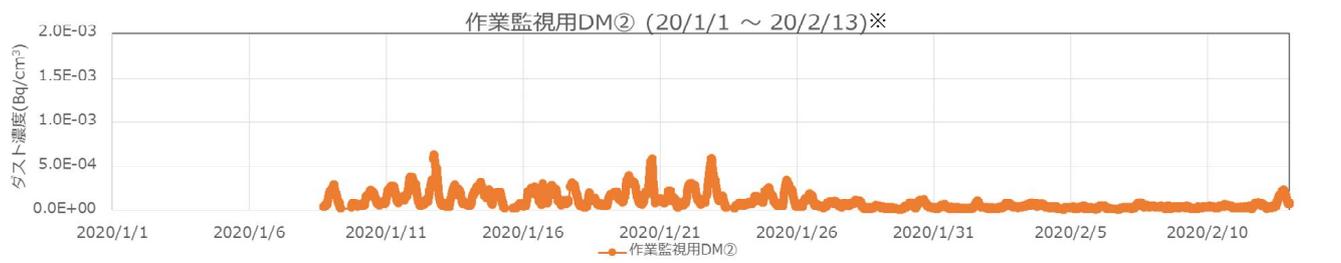
※作業開始前の1/8より測定開始したため、1/8以前はデータ欠測

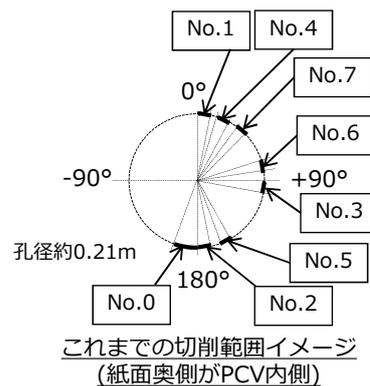
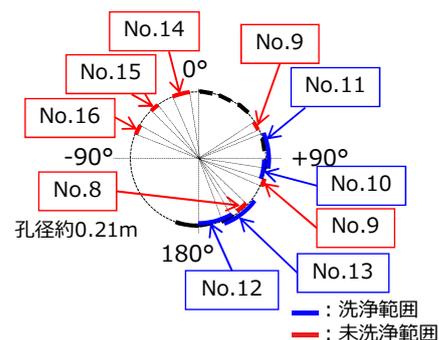
(参考) 切削作業 (孔径約0.21m) の結果 (~2020年1月)

※ 1 : 洗浄効果がなく、ダスト飛散が従来(No.1~3)程度と推定している施工範囲
 ※ 2 : 洗浄効果がないが、PCV内構造物の影響が小さくダスト飛散が少ないと推定している施工範囲
 ※ 3 : 洗浄効果があり、ダスト飛散が少ないと推定している施工範囲
 ※ 4 : 貫通範囲は-160°~180°と推定

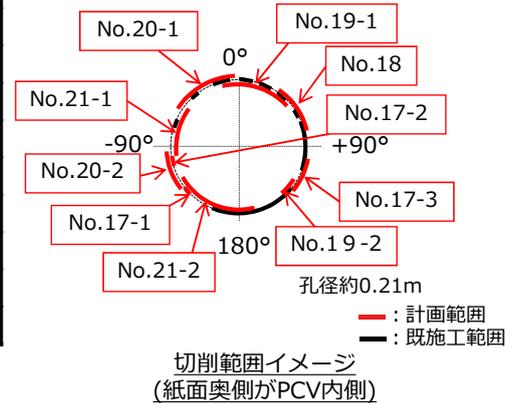
(参考) 切削作業 (孔径約0.21m) の結果 (2020年2月)

- これまでの作業結果を考慮し、現在の孔(孔径約0.21m)を貫通するまでのAWJ作業を計画した。
 - 貫通を確実にするため既施工範囲と重複するように施工を計画。
 - 未施工箇所について施工範囲を5°として作業を行い、洗浄効果によるダスト飛散抑制を図り、その後、徐々に切削角度を増加させていく
- また、施工をしていく中で、発生するダスト濃度が低いことが分かったため、当初計画 (1/30公表) より切削量を拡大して施工を実施 (最大切削角度120°/日)。
- 2月12日に切削作業が完了した。

- ※ 1: 洗浄効果がなく、ダスト飛散が従来(No.1~3)程度と推定している施工範囲
- ※ 2: 洗浄効果があり、ダスト飛散が少ないと推定している施工範囲
- ※ 3: ダスト濃度が低いことを確認した場合は同日に施工を行う計画
- ※ 4: 指示値が上昇する過程でろ紙送りが発生したため、得られた指示値から最大値を推定
