福島第一原子力発電所における顔面汚染に係る 今後の対応について

2020年2月27日

東京電力ホールディングス株式会社

1. 顔面汚染の発生状況（1）

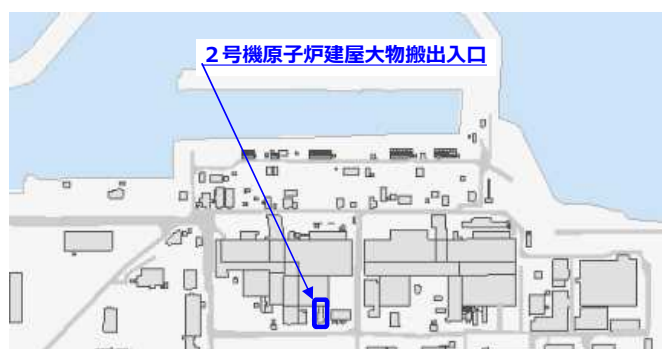
2号機原子炉建屋大物搬出入口の2階の片付け作業を行っていた協力企業作業員8名のうち1名について、作業後の休憩所入域時の身体サーベイで顔面[口周り]に汚染が付着していることを確認した。

（口周り最大：約50Bq/cm²）

休憩所で全面マスクを袋で養生しながら脱ごうとしたところ、袋の縁部が顔面に触れたことで、袋に付着した汚染が顔面（下唇）に伝搬し、さらに鼻腔内まで伝搬したものと推定。

- 作業員が袋を用いて養生しながら全面マスクを脱ぐことを禁止。代わりにゴム手袋2重でマスクを脱ぎ、袋へ収納後、外側のゴム手袋を外すことで汚染の伝搬を防止
- 作業員に対し、全面マスクの脱着手順を再教育する。
- 防護装備の脱衣補助員は、Red zone退域時の全面マスク及びアノラックの拭き取りをより慎重に実施する。

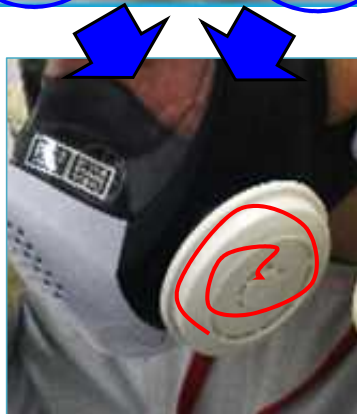
- ①全面マスクの面体を拭き取る。
- ②全面マスクとカバーオールの際のシーリング部分についても拭き取る。
- ③、④左右のフィルター部分（どの形状マスクでも）について拭き取る。

- 上記の手順を荒拭き、通常拭き、仕上げ拭きを含めて **3回以上拭き取る**こと。
- また、拭き取りについてはウェットなウェス等で拭き取ること。
- 拭き取る毎にウェスは交換すること。
- 拭き取る毎にゴム手袋を交換すること。

Rゾーンから退域する際の、**全面マスク拭き取りをウェットウエスを3枚以上使用して3回以上行う。**【2月20日から開始】

（1回目）荒拭き （2回目）通常拭き取り （3回目）仕上げ拭き取り

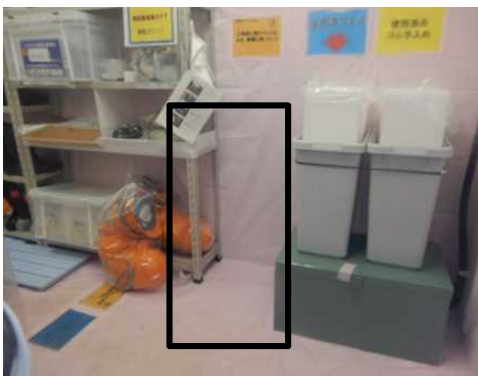
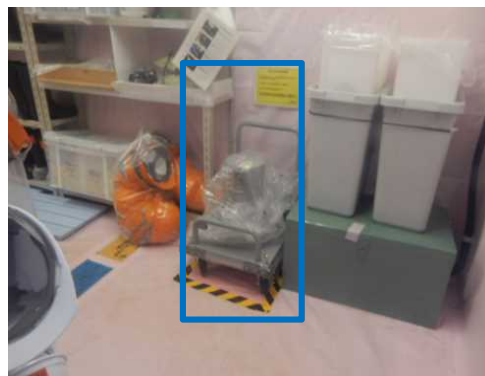
3号機重汚染装備脱衣所（R装備出入口付近）

before

after

B G測定結果

- ★GM管式サーベイメータ 鉛なし：7.7kcpm 鉛あり：100cpm
- ★βSC50φサーベイメータ 鉛なし：5.0kcpm 鉛あり：50cpm

※ 震災以降、1～4号機周辺はバックグラウンドが高いため、十分な汚染確認を行っていなかったが、今回、鉛遮へいボックスを装備交換所等に配備して、測定できる環境を整える。

・ 2月19・25日 計7ヶ所に配備【完了】
