## 「廃炉」の主な作業項目と作業ステップ

## 使用済燃料プールからの燃料取り出し

## 取り組みの状況

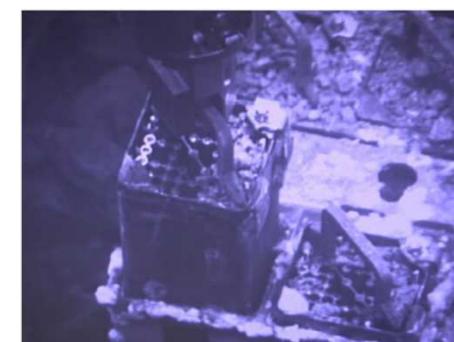
取り出し完了燃料(体)  
**119/566**  
(2020/3/27時点)

燃料取り出しの状況  
(撮影日2019年4月15日)

燃料取り出し及びガレキ撤去は計画通り順調に進んでおり、3月27日時点で、119体の燃料取り出しが完了しました。3月30日より、法令に基づくクレーン及び燃料取扱機等の点検並びに共用プールでのラックの取替を行うため、燃料取り出し及びガレキ撤去作業は一時的に中断し、6月より再開する予定です。

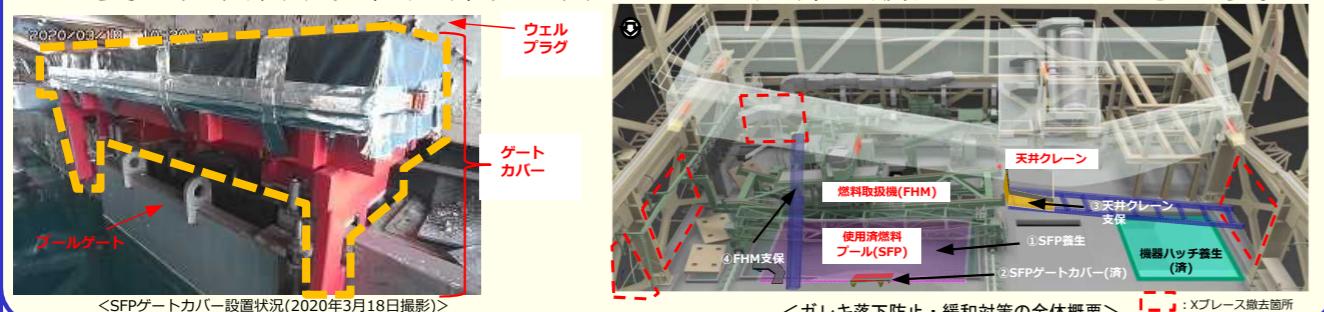
原子炉建屋オペラトロニクス室南側崩落屋根等の撤去にあたり、使用済燃料プール（以下、SFP）へのガレキ落下防止・緩和対策の一環として、3月18日にSFPゲートカバーを設置しました。これにより屋根鉄骨等が万が一SFPゲート上に落下した際のゲートのずれや損傷による水位低下リスクを低減できました。今後、SFP周辺小ガレキ撤去により、必要な作業空間が確保出来次第、SFP養生、燃料取扱機支保、天井クレーン支保を順次設置していきます。

- ・原子炉建屋オペフロ南側崩落屋根等の撤去にあたり、使用済燃料プール(以下、SFP)へのガレキ落下防止・緩和対策の一環として、2020年3月18日にSFPゲートカバーを設置。これにより屋根鉄骨等が万が一SFP上に落下した際のゲートのずれや損傷による水位低下リスクを低減できた。今後、SFP周辺小ガレキ撤去により、必要な作業空間が確保出来次第、SFP養生、燃料取扱機支保、天井クレーン支保を順次設置していく。

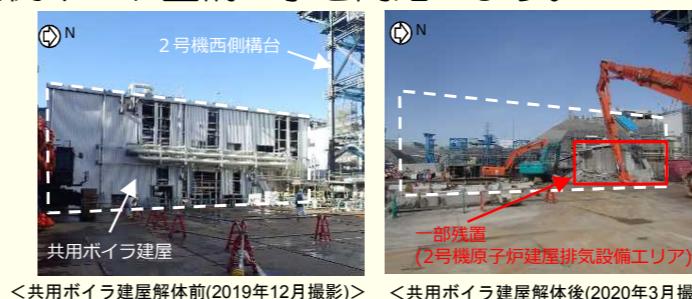
使用済燃料プールからの燃料取り出し用構台の設置に向け、現在、共用ボイラ建屋の一部を残して解体を完了する等、2号機原子炉建屋南側の整備を進めております。4月からは地盤改良工事に向けた埋設物撤去等の南側ヤード整備工事を開始します。

- ・使用済燃料プールからの燃料取り出し用構台の設置に向けて、現在、共用ボイラ建屋の一部を残して解体を完了する等、2号機原子炉建屋南側の整備を進めている。2020年4月からは、地盤改良工事に向けた埋設物撤去等の南側ヤード整備を開始する予定。
- 3号機燃料取り出しに向けた主要工程
- ・2019年4月15日より、使用済燃料プールに保管している使用済燃料514体、新燃料52体(計566体)の取り出し作業を開始。その後、7体の新燃料を輸送容器へ装填、4月23日に、共用プール建屋へ輸送し、4月25日に輸送容器1回目の燃料取り出し作業が完了。

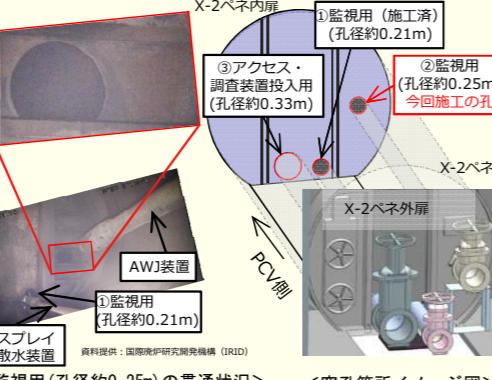
1号機原子炉格納容器（以下、PCV）内部調査に向けたアクセスルート構築作業にて、内扉に2箇所目の孔（孔径約0.25m：図②）を開ける作業を3月12日に完了しました。今後、内扉に最後の孔（孔径約0.33m：図③）を開けるための準備作業と並行して、切削が完了した孔からカメラを挿入し、PCV内干渉物切断に向けた事前調査を実施した上で、早ければ4月中旬から最後の孔開け作業を開始します。

引き続き、安全最優先にアクセスルート構築作業を進め、2020年度下期の内部調査開始を目指します。<②監視用（孔径約0.25m）の貫通状況>

- ・1号機原子炉格納容器(以下、PCV)内部調査に向けたアクセスルート構築作業にて、内扉に2箇所目の孔(孔径約0.25m:図②)を開けるための準備作業と並行して、切削が完了した孔からカメラを挿入し、PCV内干渉物切断に向けた事前調査を実施した上で、早ければ4月中旬から最後の孔開け作業を開始予定。引き続き、安全最優先にアクセスルート構築作業を進め、2020年度下期の内部調査開始を目指す。

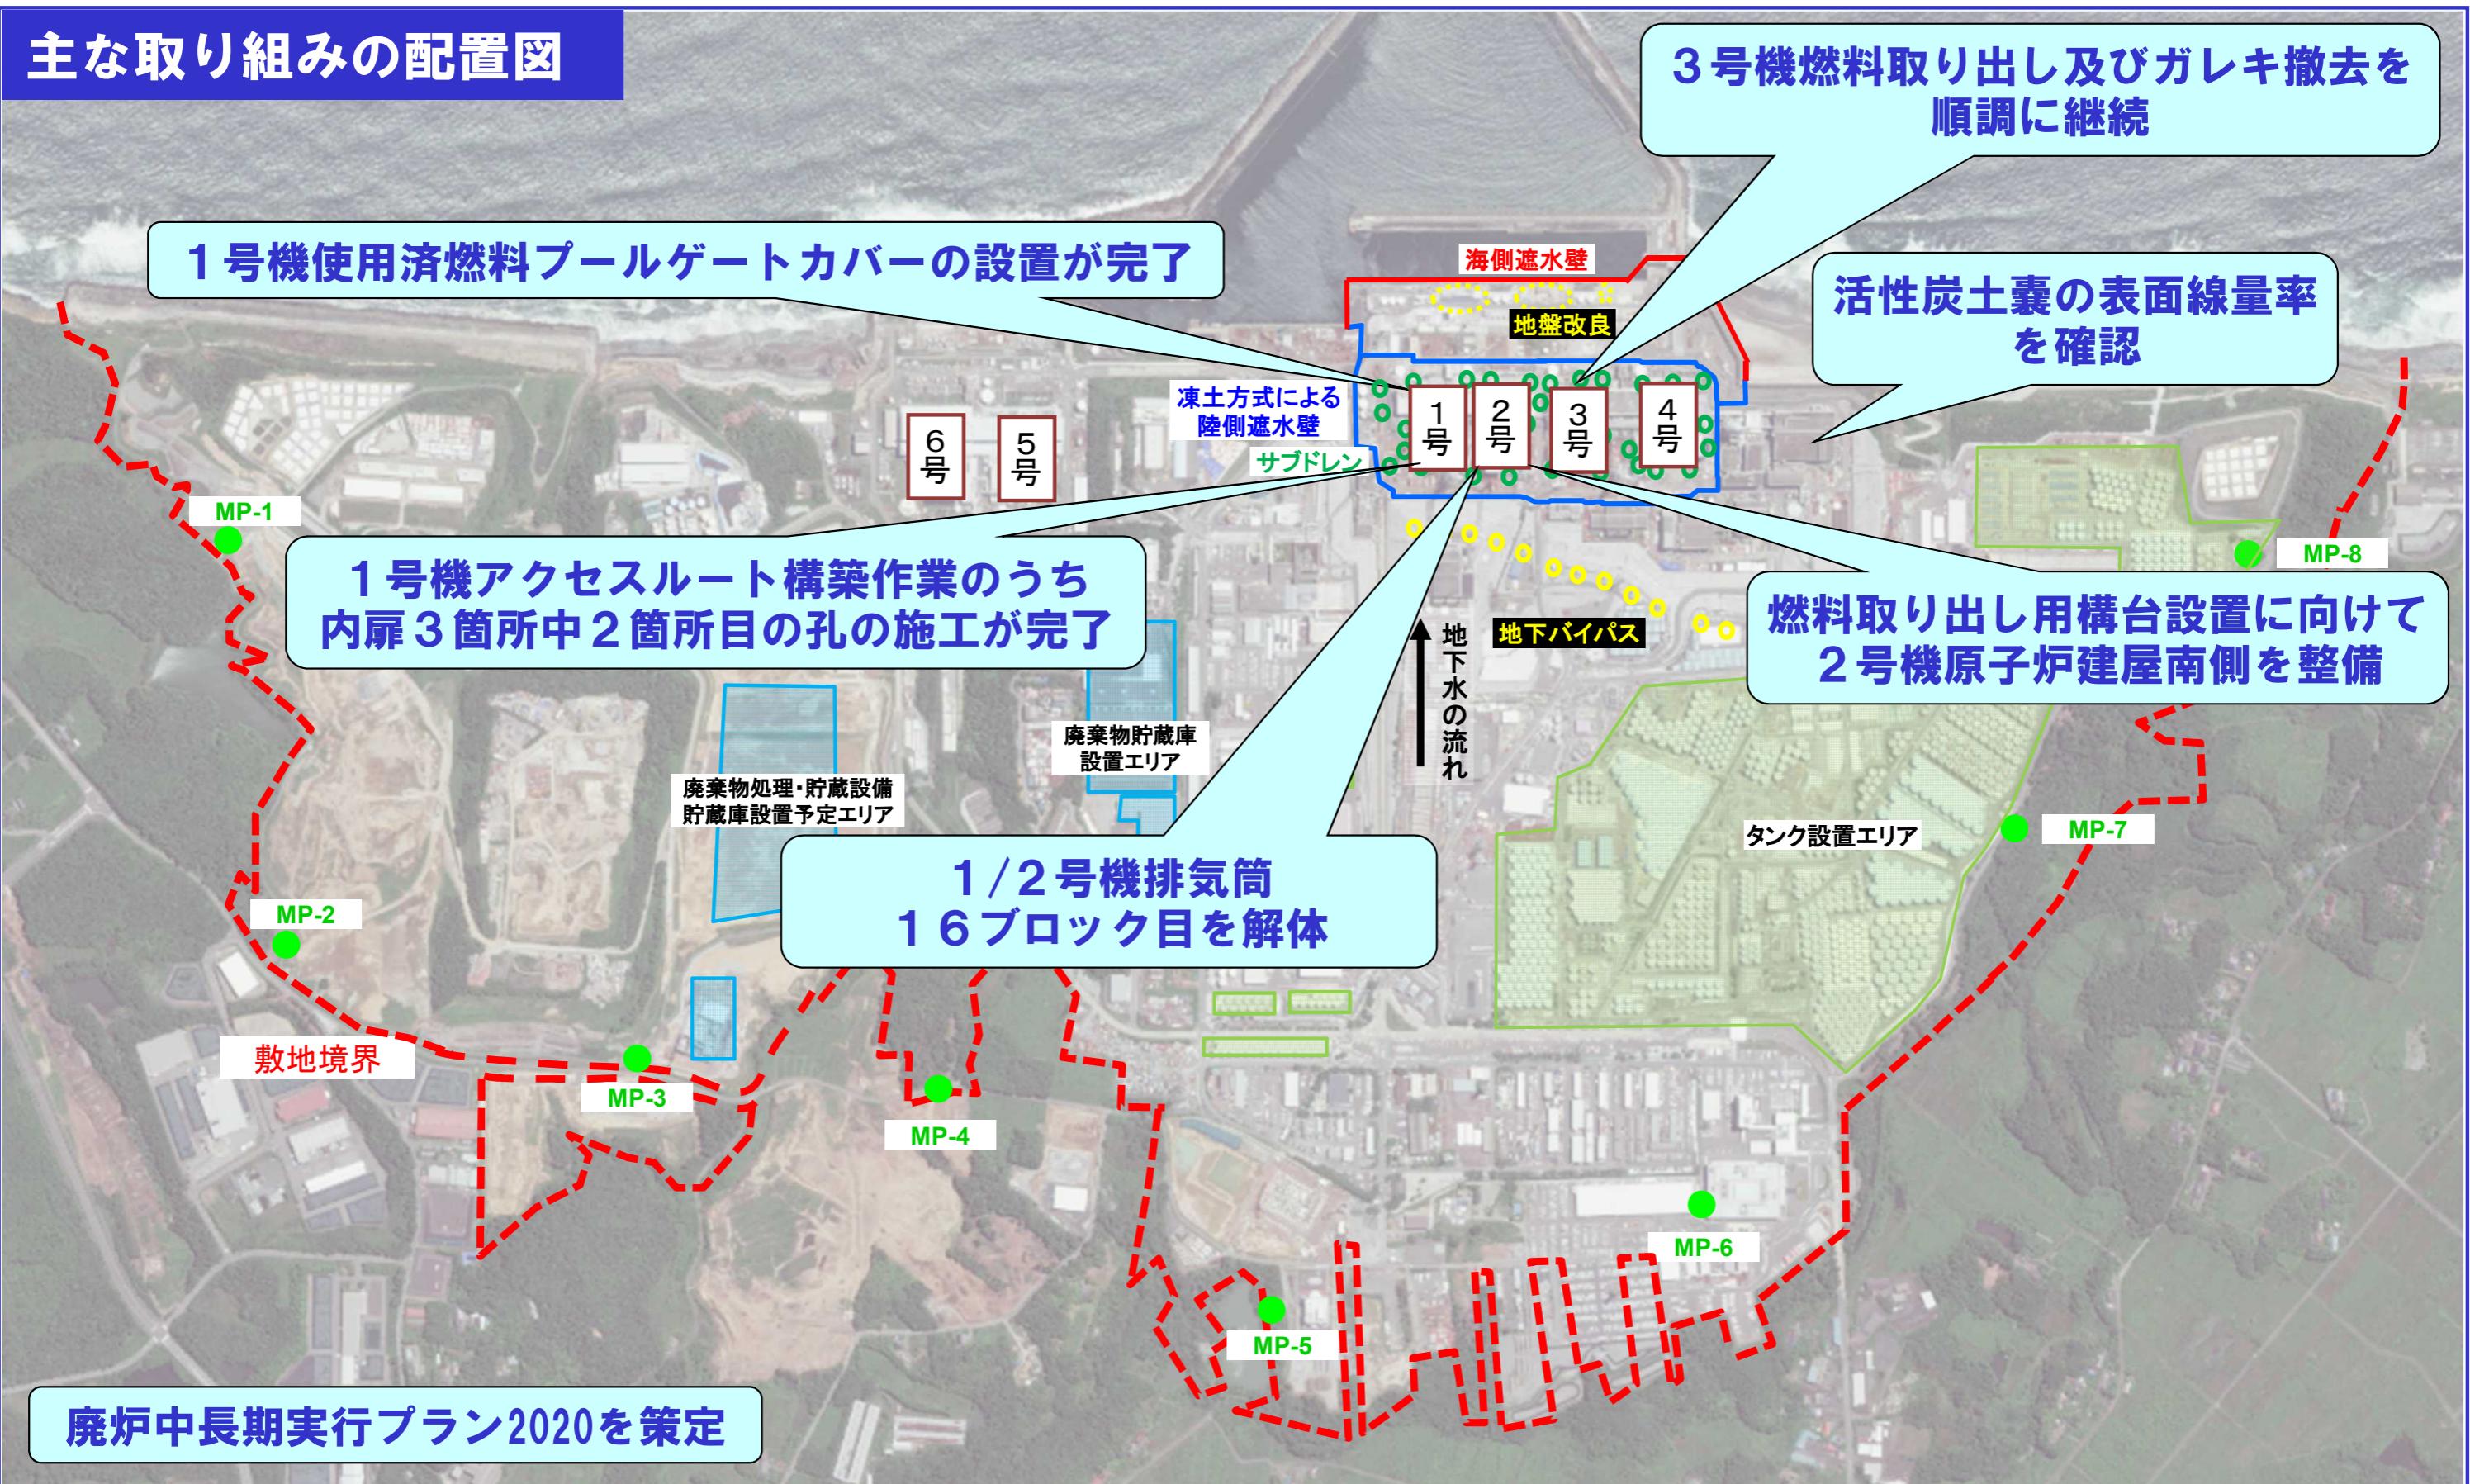
## 主な取り組みの配置図

敷地境界周辺の空間線量率を測定しているモニタリングポスト(MP)のデータ(10分値)は $0.380\mu\text{Sv}/\text{h} \sim 1.263\mu\text{Sv}/\text{h}$ (2020/2/26～2020/3/25)。

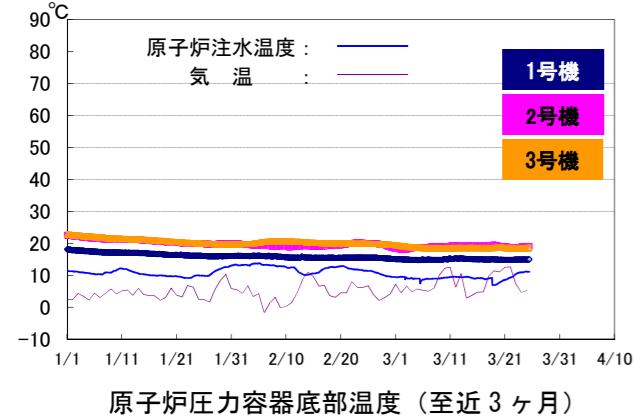
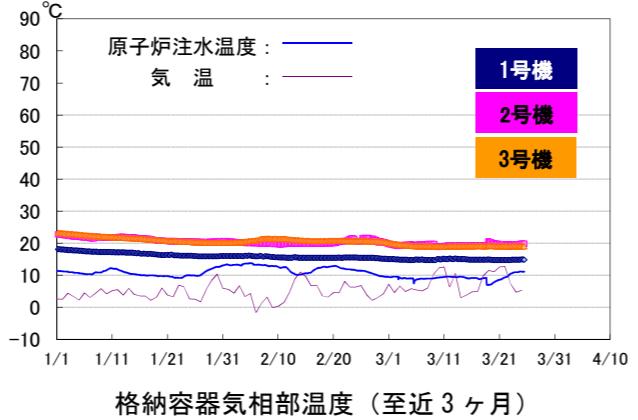
注水冷却を継続することにより、原子炉圧力容器底部温度、格納容器気相部温度は、号機や温度計の位置によって異なるものの、至近1ヶ月において、約15~25度で推移。

※トレンドグラフは複数点計測している温度データの内、一部のデータを例示

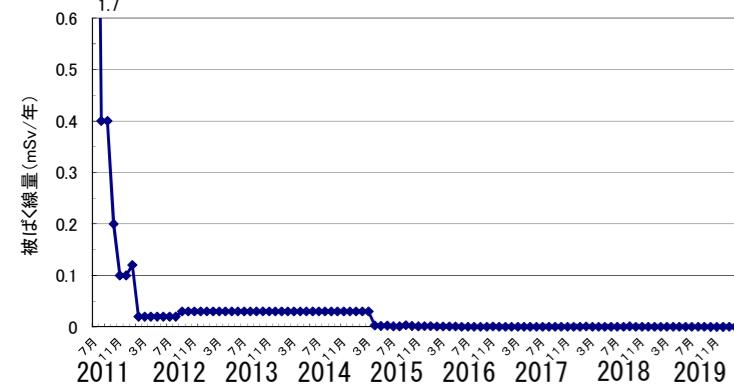
2020年2月において、1~4号機原子炉建屋から新たに放出される放射性物質による、敷地境界における空気中放射性物質濃度は、Cs-134 約  $1.9 \times 10^{-12}$  ベクレル/cm<sup>3</sup> 及び Cs-137 約  $3.7 \times 10^{-12}$  ベクレル/cm<sup>3</sup> と評価。放出された放射性物質による敷地境界上の被ばく線量は 0.00005mSv/年未満と評価。

1~4号機原子炉建屋からの放射性物質（セシウム）による敷地境界における年間被ばく線量評価

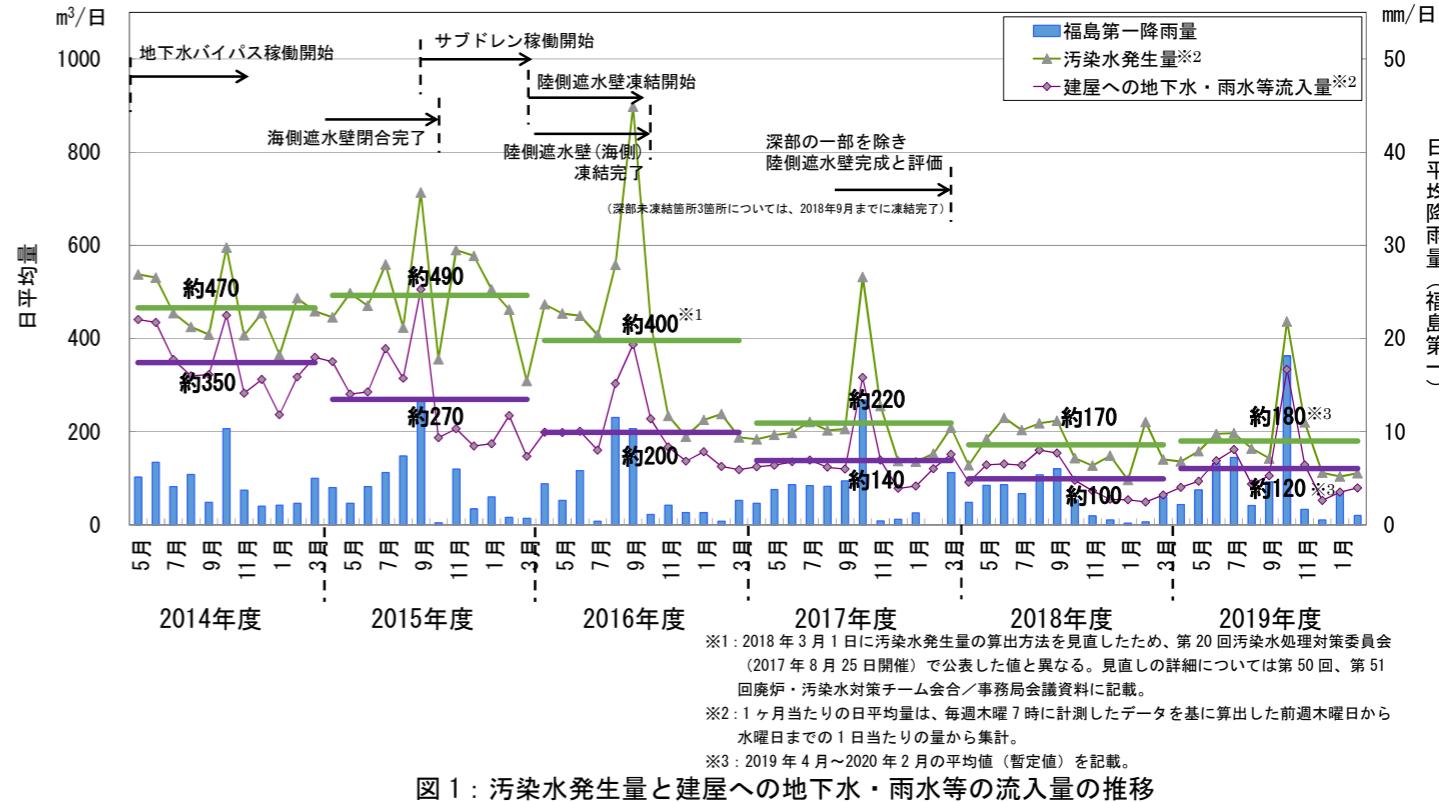
策開始時の約 470m<sup>3</sup>/日 (2014 年度平均) から約 170m<sup>3</sup>/日 (2018 年度平均) まで低減。

図1：汚染水発生量と建屋への地下水・雨水等の流入量の推移

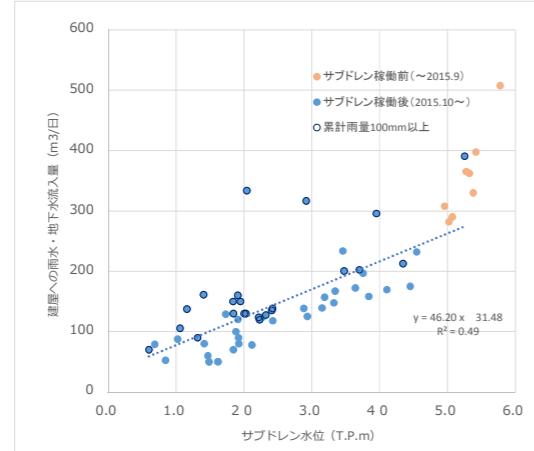
- サブドレン稼働によりサブドレン水位がT.P. 3.0mを下回ると、建屋への流入量も150m<sup>3</sup>/日を下回ることが多くなっているが、降雨による流入量の増加も認められる。

図2：建屋への地下水・雨水等流入量と1~4号機サブドレン水位の相関

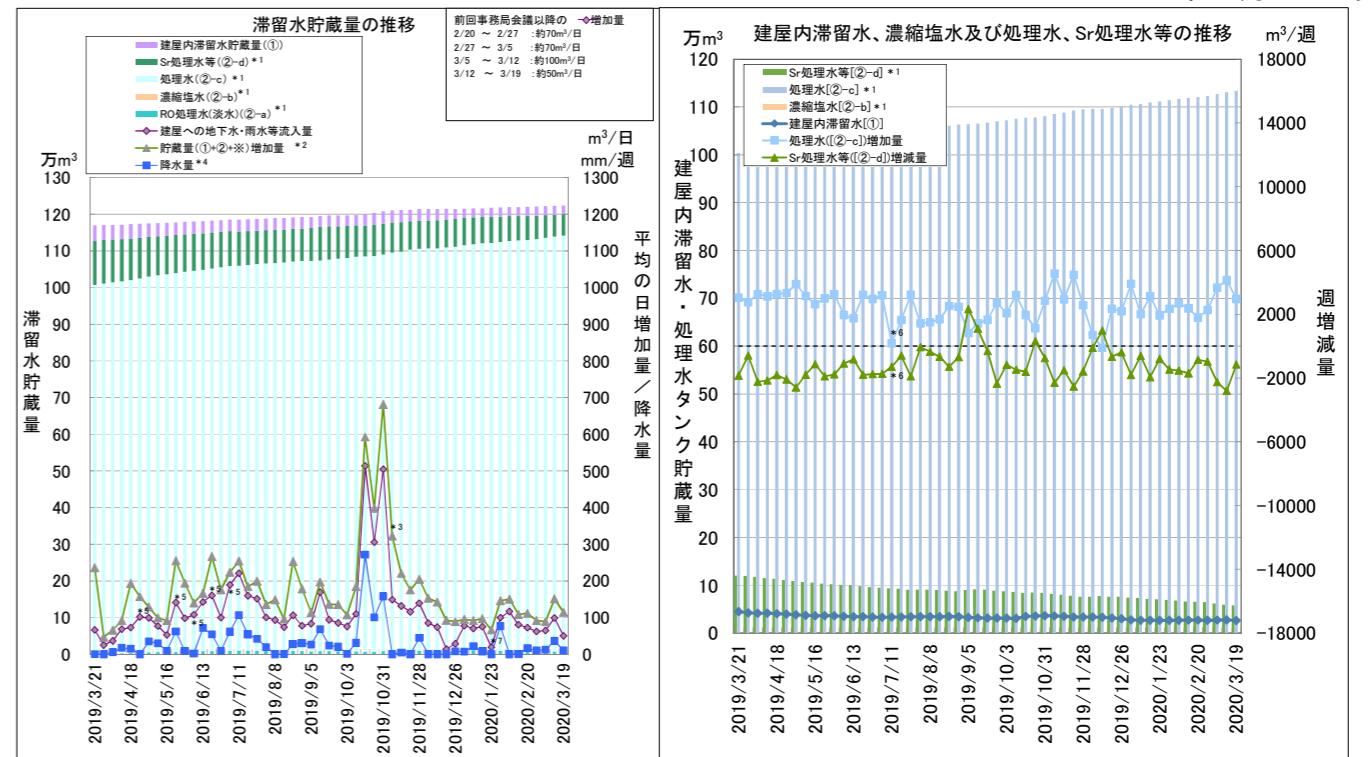
\*1: 水位計 0%以上の水量  
\*2: 貯蔵量増加量の精度向上として、2017/2/9より算出方法を以下の通り見直し。(2018/3/1見直し実施)  
\*3: (建屋への地下水・雨水等流量) + (その他移動量) + (ALPS薬液注入量)  
\*4: 廃炉作業に伴う建屋への移送により貯蔵量が増加。  
\*5: 移送量の主な内訳は①地下水ドレン RO濃縮水をタービン建屋へ移送: 約80m<sup>3</sup>/日、②ウェル・地下水ドレンからの移送: 約50m<sup>3</sup>/日、③5/6号SPTからプロセス主建屋へ移送: 20m<sup>3</sup>/日、他  
\*6: タンクエリア毎に、タンク水量・容量の算出方法が異なっていたため、全エリアのタンク水量・容量算出方法を統一。統一に伴い、計算上、処理水増加量及びSr処理水等増加量が変動しているが実際の処理量は、処理水: 約2200m<sup>3</sup>/週、Sr処理水等: 約1100m<sup>3</sup>/週。(2019/7/11)  
\*7: 2019/1/16~23集計分より4号機R/B水位低下に伴いR/B滞留水へ流出するS/C内系統水量について、廃炉作業に伴い発生する移送量に加え、建屋への地下水・雨水等流入量へ反映

図4：滞留水の貯蔵状況

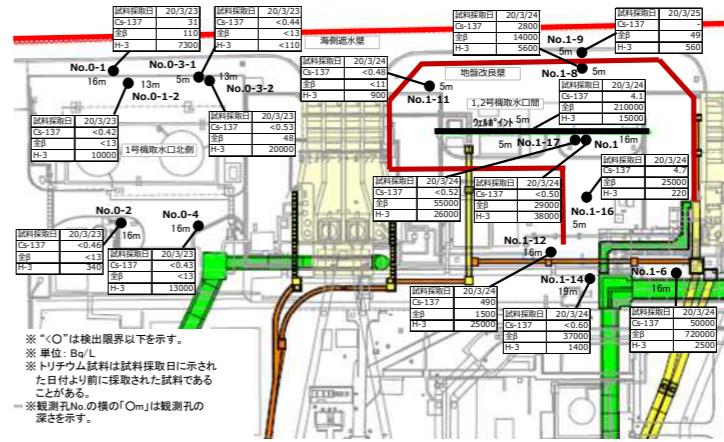
- No.1-6で全β濃度は2020年3月より160,000Bq/リットル程度から上昇し、現在720,000Bq/リットル程度。
- No.1-9で全β濃度は2019年4月より20Bq/リットル程度から上昇低下を繰返し、現在50Bq/リットル程度。
- No.1-12で全β濃度は2019年12月より500Bq/リットル程度から上昇し、現在1,500Bq/リットル程度。2013年8月15日より地下水汲み上げを継続（1、2号機取水口間ウェルポイント：2013年8月15日～2015年10月13日、10月24日～、改修ウェル：2015年10月14日～23日）。

図4: 1号機建屋周辺の地下水濃度

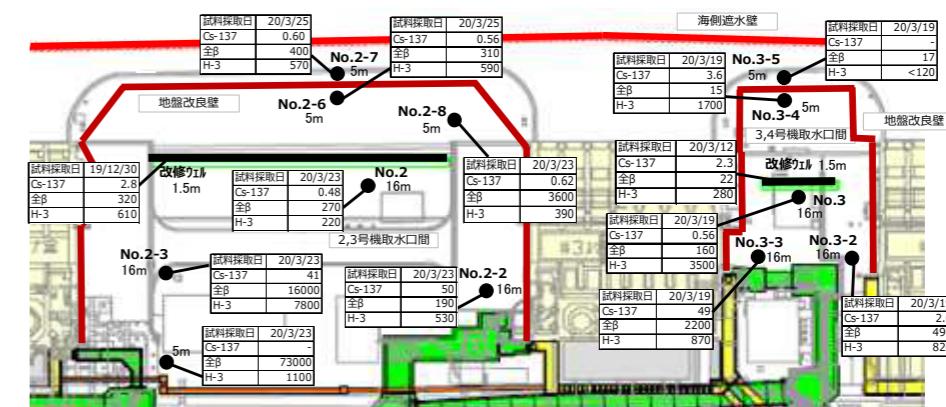
- No.2-3でH-3濃度は2019年8月より6,000Bq/リットル程度から低下傾向にあったが上昇し、現在8,000Bq/リットル程度。全β濃度は2019年8月より14,000Bq/リットル程度から5,000Bq/リットル程度まで低下後上昇し、現在16,000Bq/リットル程度。
- No.2-5でH-3濃度は2019年6月より2,300Bq/リットル程度から120Bq/リットル未満まで低下後上昇低下を繰り返し、現在1,100Bq/リットル程度。全β濃度は2019年9月より65,000Bq/リットル程度から500Bq/リットル程度まで低下後上昇し、現在73,000Bq/リットル程度。

図5: タービン建屋東側の地下水濃度

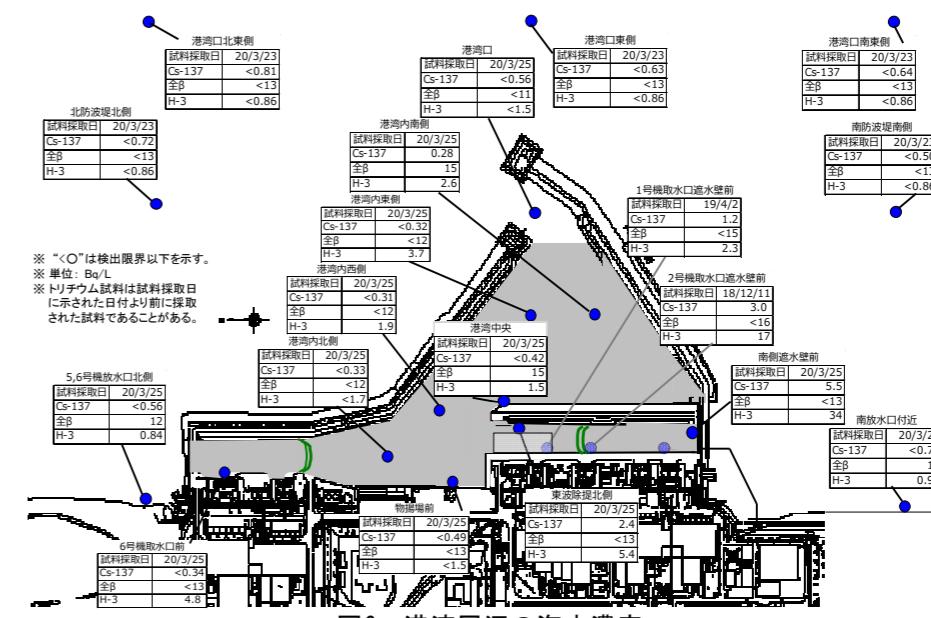
- 1～4号機取水路開渠内エリアの海水放射性物質濃度は告示濃度未満で推移しており、降雨時にCs-137濃度、Sr-90濃度が上昇。海側遮水壁鋼管矢板打設・継手処理の完了後、濃度が低下。メガフロー関連工事によりシルトフェンスを開渠中央へ移設した2019年3月20日以降、Cs-137濃度について、南側遮水壁前が高め、東波除堤北側が低めで推移。

図6: 港湾周辺の海水濃度
