# 1号機 ガレキ撤去作業時の ガレキ落下防止・緩和対策の進捗状況

2020/3/27

東京電力ホールディングス株式会社

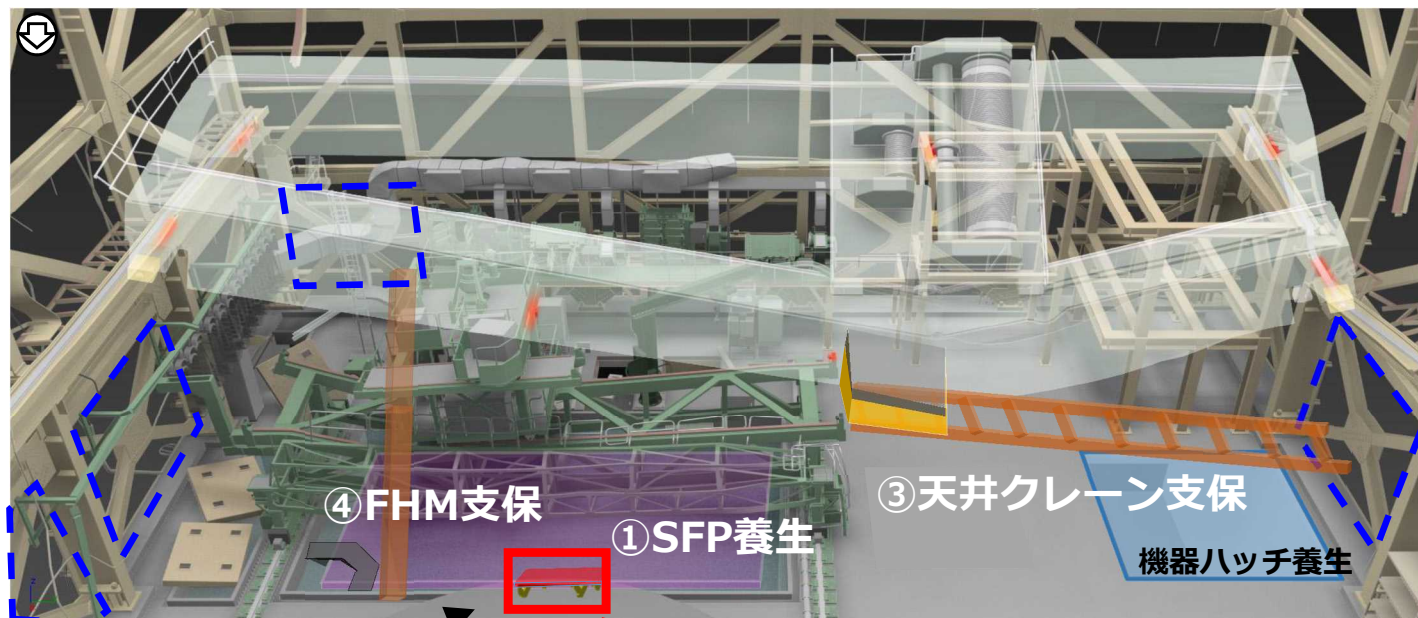
図：ガレキ落下防止・緩和対策の概要

- 南側崩落屋根等の撤去に際し、屋根鉄骨・ガレキ等が使用済燃料プール（以下、SFP）等へ落下するリスクを可能な限り低減するため、以下のガレキ落下防止・緩和対策※を実施する。

- この内、SFPゲートカバーの設置を、3月18日に完了。
- FHM支保の支障となるFHM下部の支障物の撤去を、3月14日に完了。

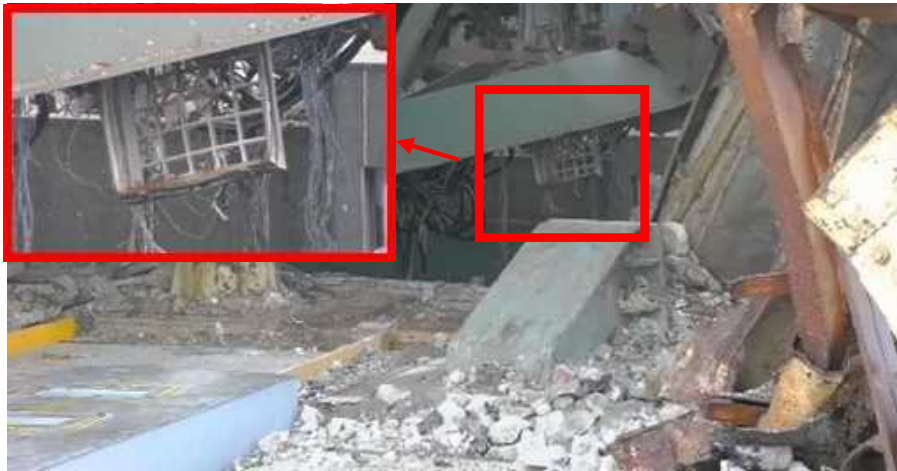
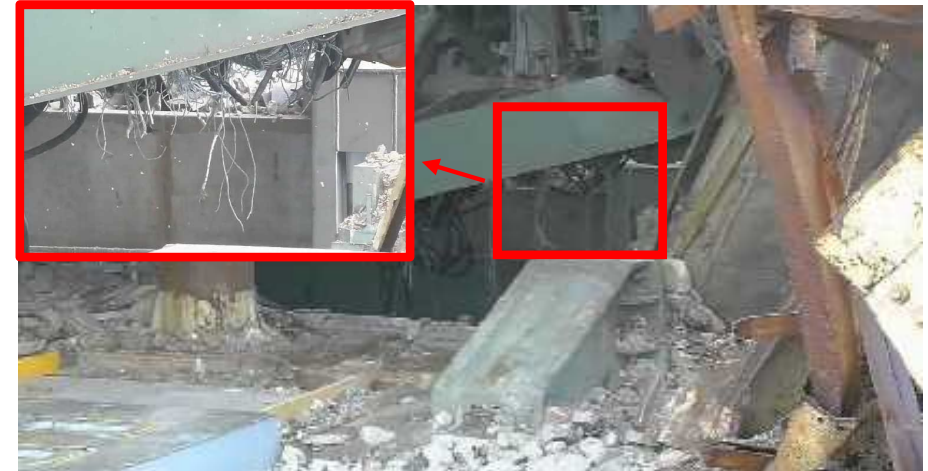
■ FHM支保設置に伴い、支保梁設置作業の支障物（照明保護カバー、ケーブル）の撤去を実施。

支障物撤去前写真  
2020年3月9日撮影

➤ 3月9日：照明保護カバー撤去完了

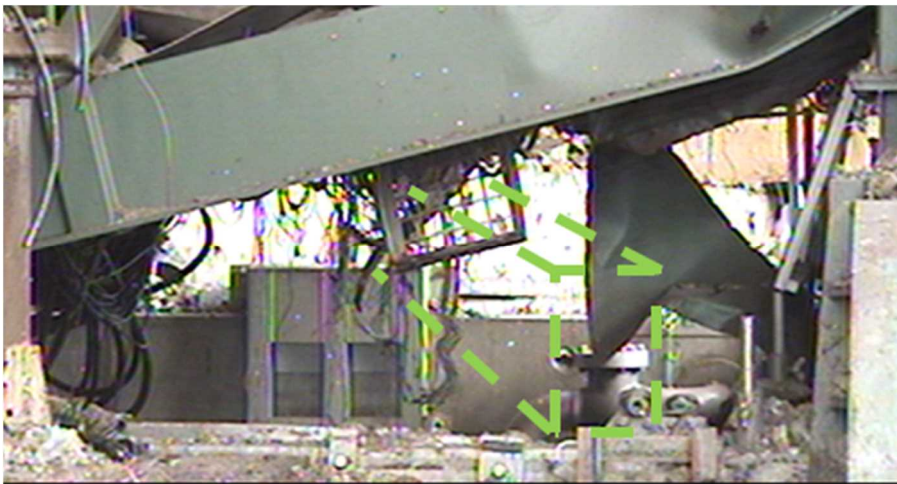
支障物撤去後写真  
2020年3月14日撮影

➤ 3月14日：ケーブル切断完了

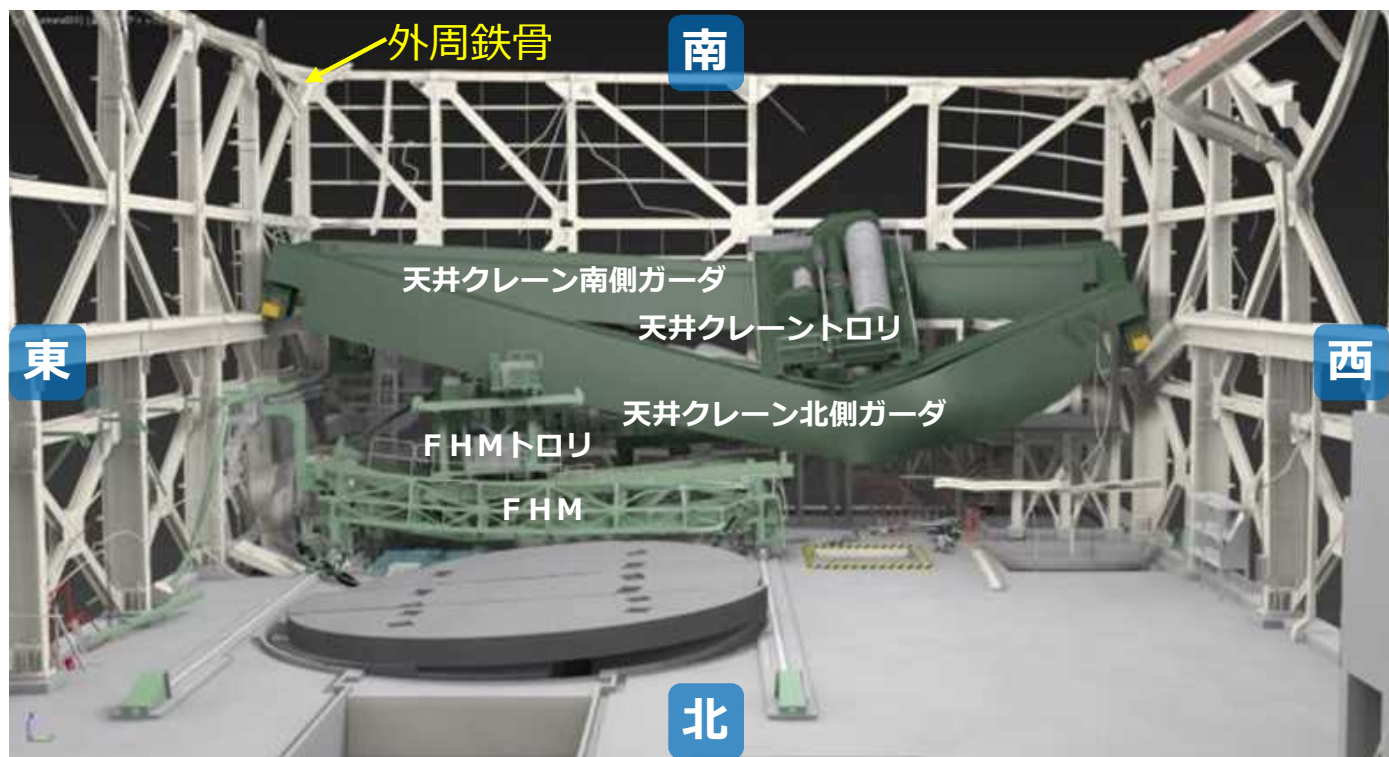
- オペフロ南側では、SFP上にFHM及び天井クレーンが配置されており、崩落屋根が天井クレーン上に落下している状況。
- 天井クレーンは、北側ガータが変形してFHMに接触しており、トロリが傾いている状況。
- FHMは、中央部および脚部の一部が変形している状況。

天井クレーン・FHMのイメージ図  
(3Dスキャン結果と写真を基に作成、配置図A方向)

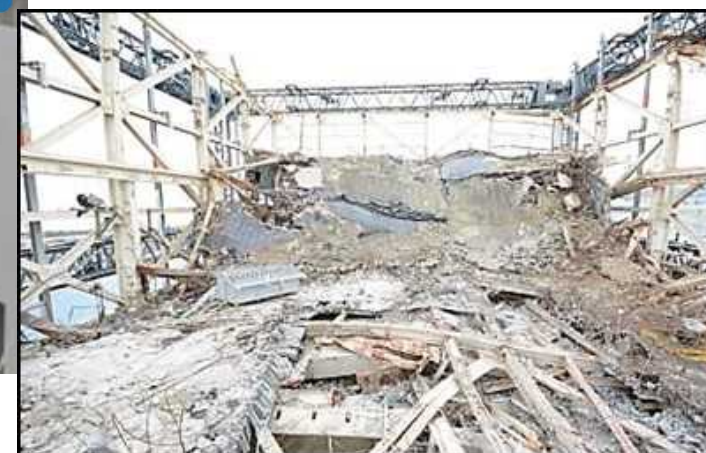
崩落屋根の状況

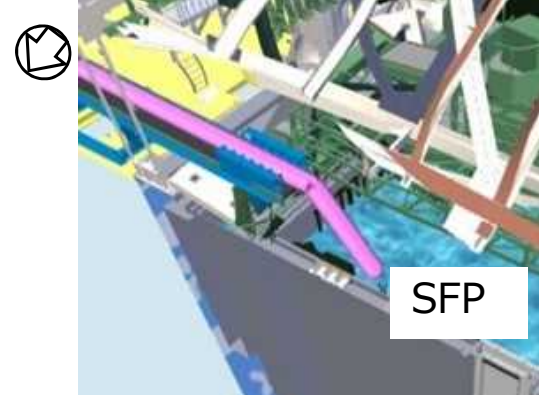
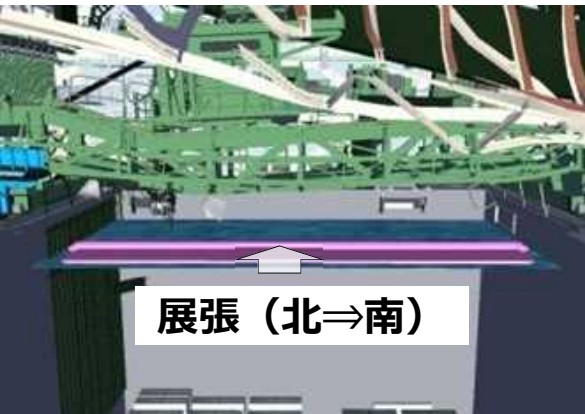
- 原子炉建屋東側に設置した作業床に養生バッグ投入装置を設置し、巻物状にした養生バッグをSFPに投入（①～③）。投入完了後に養生バッグを空気で展張させ（④）、展張後にエアモルタルを注入して設置完了（⑤）。

| ①養生バッグ 設置 | ②バッグ投入（開始） | ③バッグ投入（完了） |
| ④バッグ展張 | ⑤エアモルタル注入・設置完了 | 配置イメージ |

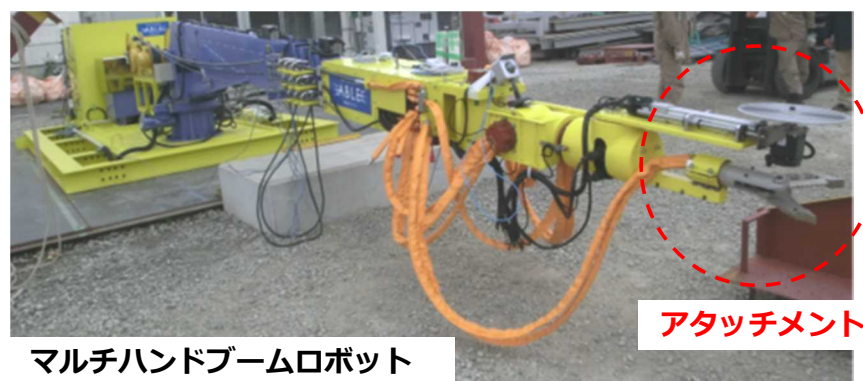
- FHM支保の設置では南作業床から支保梁を挿入するが、挿入作業に支障となる照明保護カバー及びケーブルを撤去する必要がある。
- 撤去作業には、南作業床にマルチハンドブームロボットを設置して、マルチハンドロボット先端にアタッチメントを装着し、撤去対象を把持して切断、撤去する。

| アタッチメント | 工法 | 用途 |
