福島第一原子力発電所構内の線量状況について

2020/4/30

東京電力ホールディングス株式会社

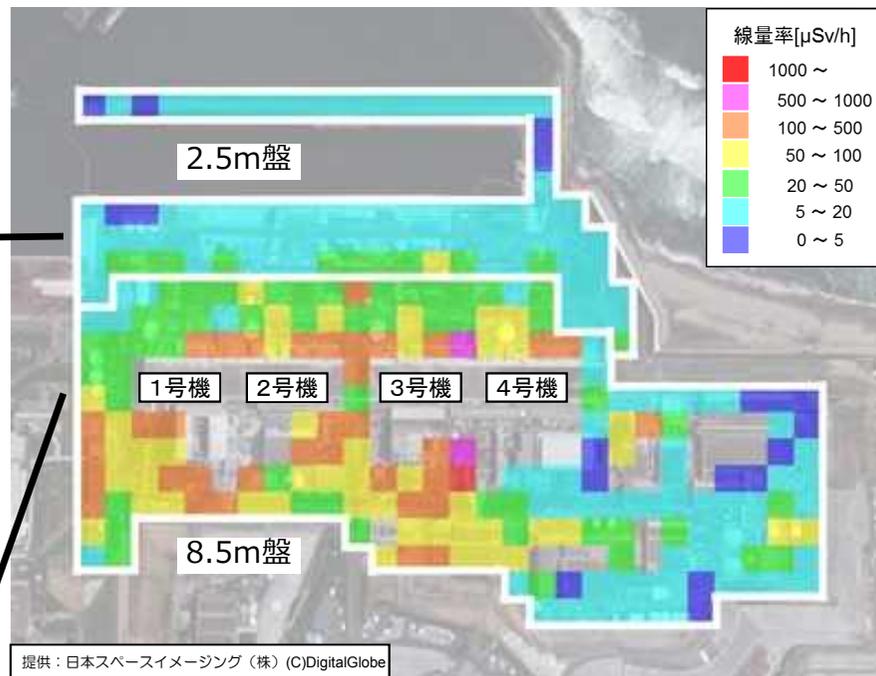
■ 線量分布 (30mメッシュ：胸元高さ)

1～4号機周辺の平均線量率は、下表に示す工事等の進捗により2.5m盤及び8.5m盤ともに、前年度下半期測定値と比べ10%程度低下している。

※1 胸元高さ：地表から1.5m高さ
 ※2 地表面（コリメート）：プラントからの散乱線等の影響がある場所について、線量低減効果を確認するため、地表面（地表面から1cm程度）をコリメートして測定。

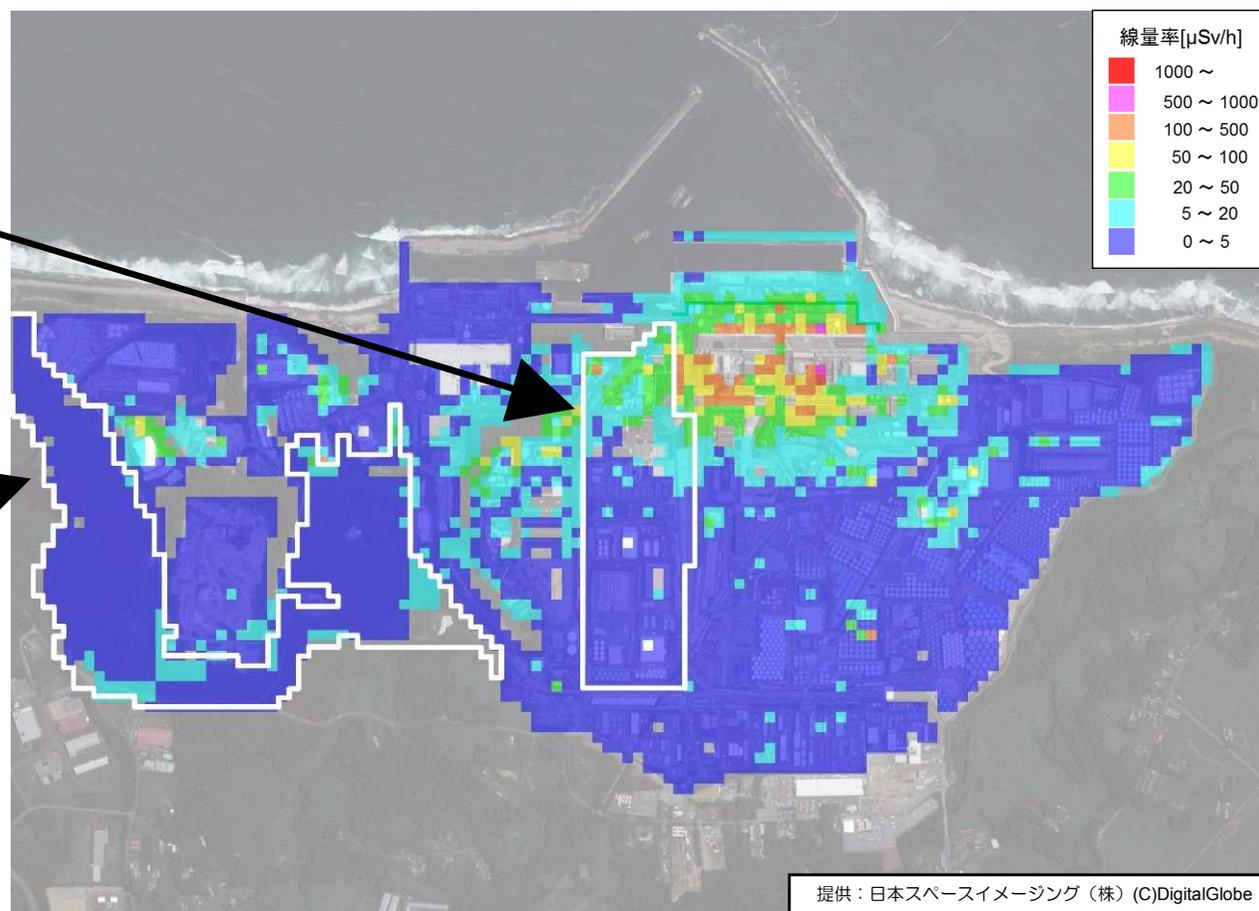
線量分布（30mメッシュ：胸元高さ）

- 免震重要棟及び多核種除去設備周辺（線量測定箇所②）は、主にアスファルト敷設により線量率が下がっている。（胸元高さ：11→7.4 μ Sv/h）
- 北側造成エリア（線量測定箇所③）は、主に盛り土・整地により線量率が下がっている。（胸元高さ：2.8→2.4 μ Sv/h）

線量測定箇所②
・エリア名称：免震重要棟及び多核種除去設備周辺
・平均線量率：
（胸元高さ）7.4 μ Sv/h（2019.11）
[前回：11 μ Sv/h（2017.6）]

線量測定箇所③
・エリア名称：北側造成エリア
・平均線量率：
（胸元高さ）2.4 μ Sv/h（2020.2）
[前回：2.8 μ Sv/h（2019.2）]

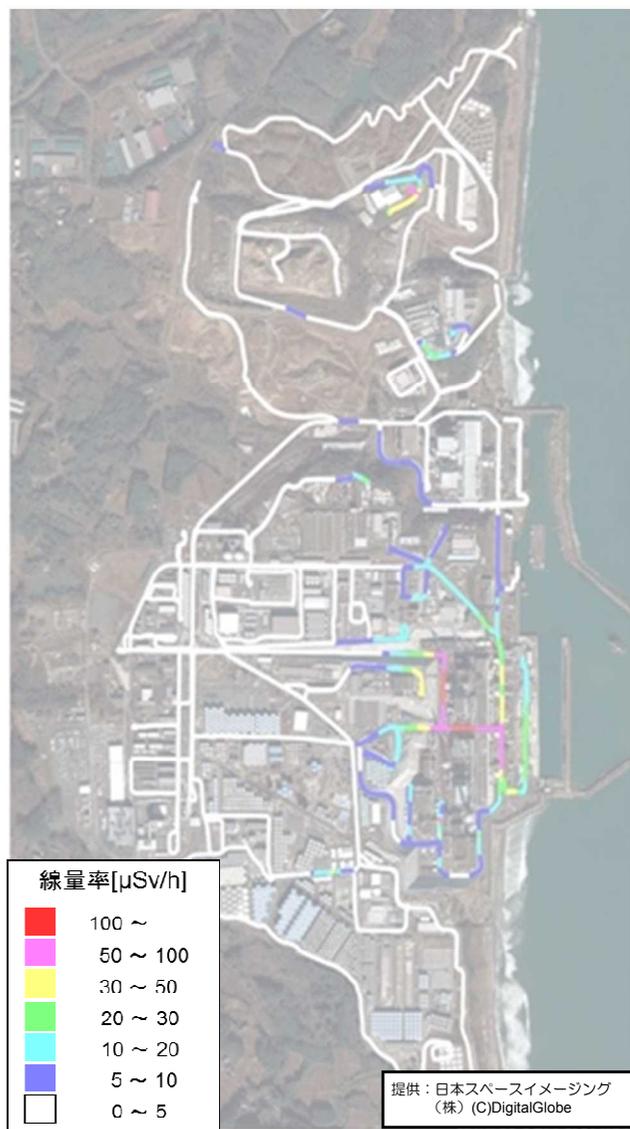
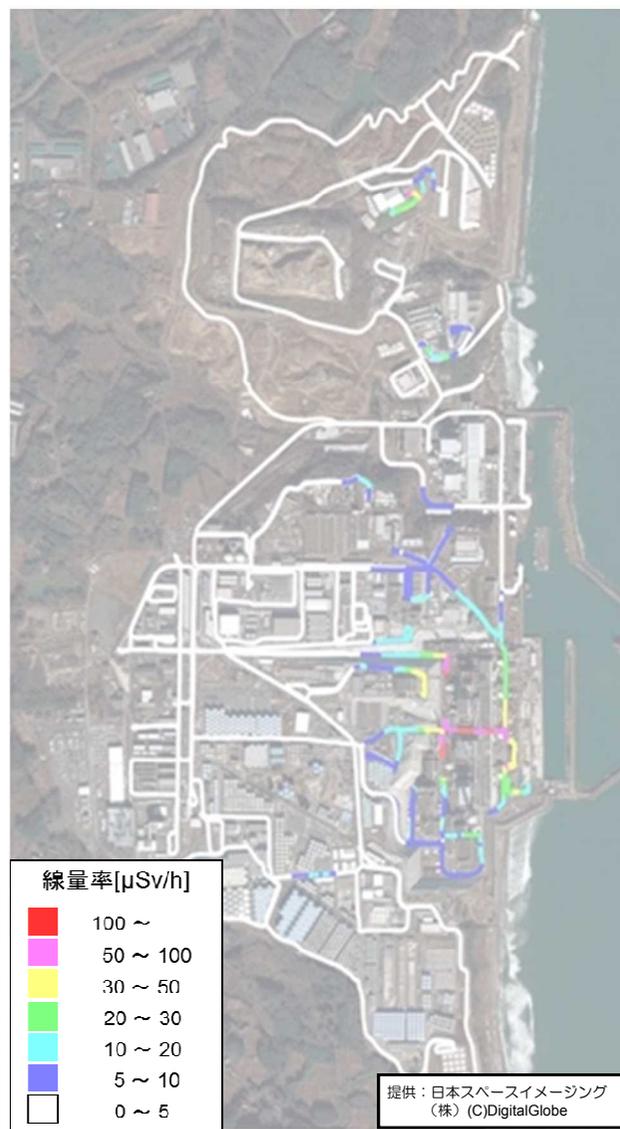
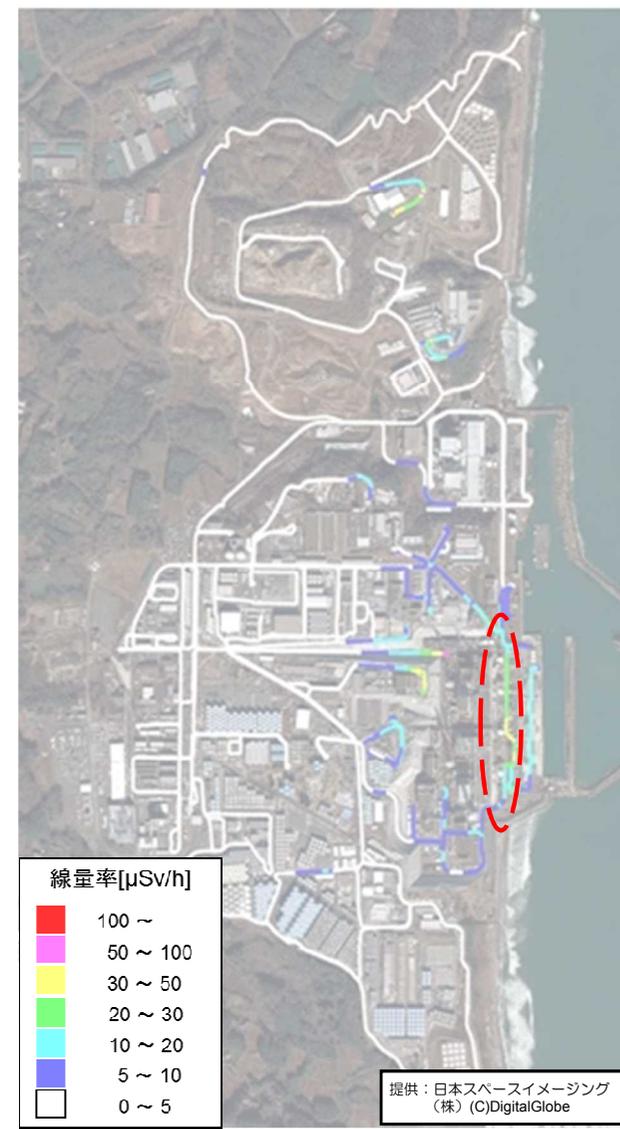
<2017年度 第4四半期> (2018.2 測定) ➡
<2018年度 第4四半期> (2019.2 測定) ➡
<2019年度 第4四半期> (2020.2 測定)

構内主要道路の線量分布は、年々、低線量側にシフトしている。特に防潮堤設置工事に関わるフェーシングにより、タービン建屋東側エリアの線量率が低下している。（図中の赤点線の箇所が黄色→緑色に変化）

※2019年度 第4四半期は、フェーシング整地作業により、2~3号機間道路等の測定は未実施。

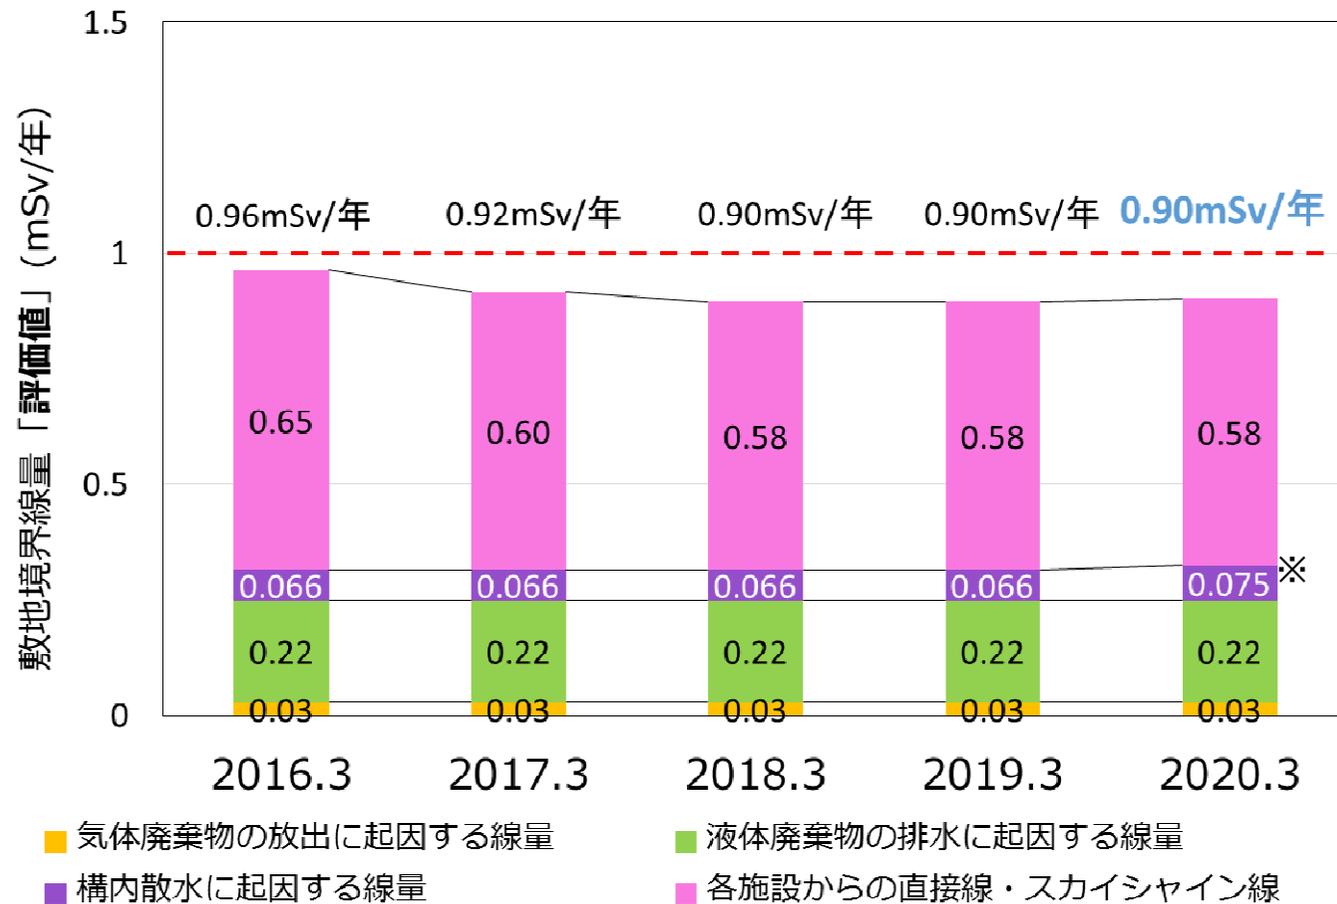
【参考】敷地境界線量（評価値）の状況

施設内に保管している発災以降発生した瓦礫類やタンクに貯蔵している汚染水などからの放射線、及び環境へ放出・排水している放射性物質（気体、液体）に起因する敷地境界における実効線量の評価値の推移を示す。

※構内散水に起因する線量の増加は、5・6号機滞留水の浄化運用に浄化ユニットからの散水も可能としたことで、評価対象核種にCo-60を追加したことによる（実際に散水する試料にCo-60は検出されていない（2019年度実績））

➤ 敷地境界線量（評価値）は2015年度末に1mSv/年未満を達成して以降、1mSv/年未満を維持
