# 廃止措置等に向けた進捗状況：使用済み燃料プールからの燃料取り出し作業

**至近の目標** 1～3号機使用済み燃料プール内の燃料の取り出し開始

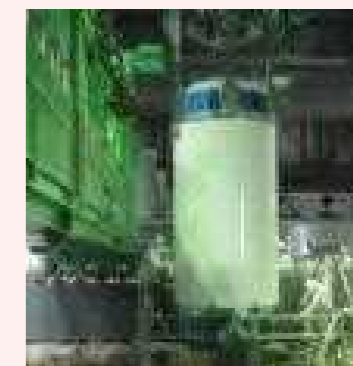
燃料取り出し状況

燃料取り出し作業開始から1年以内となる2014年11月5日に、プール内の使用済み燃料1,331体の共用プールへの移送が完了した。残りの新燃料の6号機使用済み燃料プールへの移送は、2014年12月22日に完了。(新燃料2体については燃料調査のため2012年7月に先行して取り出し済)これにより、4号機原子炉建屋からの燃料取り出しが完了した。今回の経験を活かし1～3号機のプール燃料取り出しに向けた作業を進める。

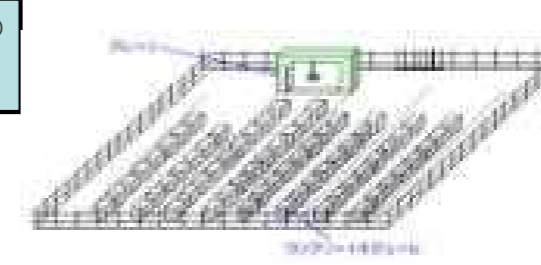
共用プールからの使用済み燃料受け入れ

2013年4月12日より運用開始、キャスク保管建屋より既設乾式キャスク全9基の移送完了(2013年5月21日)、共用プール保管中燃料を順次移送中。

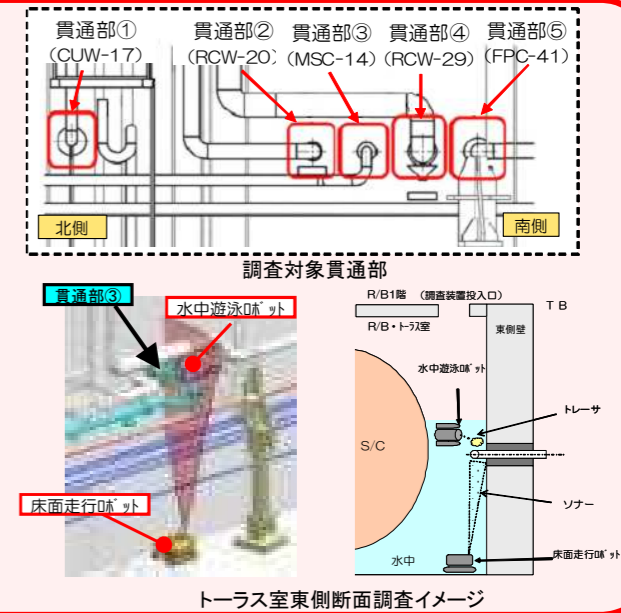
- ・2014年7月にトラス室壁面調査装置（水中遊泳ロボット、床面走行ロボット）を用いて、トラス室壁面の（東壁面北側）を対象に調査。
- ・東側壁面配管貫通部（5箇所）の「状況確認」と「流れの有無」を確認する。
- ・水中壁面調査装置（水中遊泳ロボット及び床面走行ロボット）により貫通部の状況確認ができることを実証。
- ・貫通部①～⑤について、カメラにより、散布したトレーサ（※5）を確認した結果、貫通部周辺での流れは確認されず。（水中遊泳ロボット）
- ・貫通部③について、ソナーによる確認の結果、貫通部周辺での流れは確認されず。（床面走行ロボット）

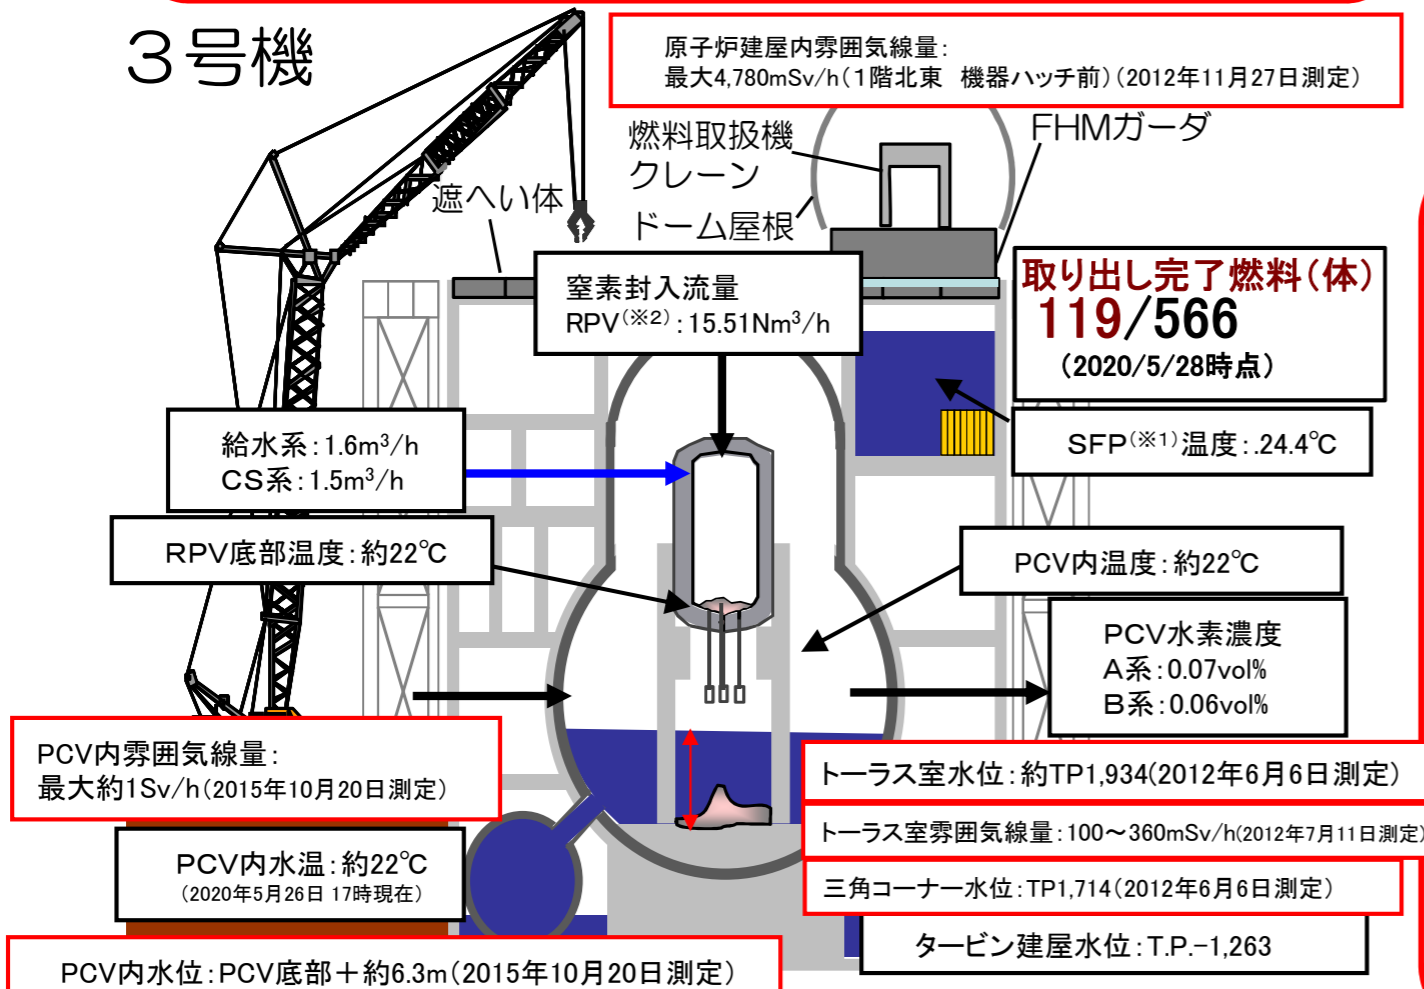
**3号機**

PCV内部調査実績	1回目 (2015年10月~2015年12月)	<ul style="list-style-type: none"> <li>映像取得</li> <li>水位、水温測定</li> <li>常設監視計器設置 (2015年12月)</li> <li>雰囲気温度、線量測定</li> <li>滞留水の採取</li> </ul>
	2回目 (2017年7月)	<ul style="list-style-type: none"> <li>映像取得</li> <li>常設監視計器交換 (2017年8月)</li> </ul>
PCVからの漏えい箇所	<ul style="list-style-type: none"> <li>主蒸気配管ベローズ部 (2014年5月確認)</li> </ul>

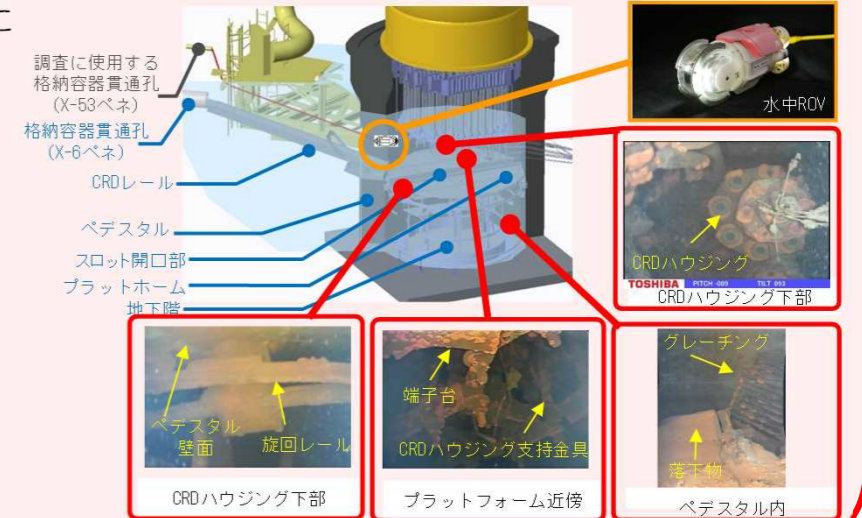
ペDESTAL内部の状況

- PCV内部調査用に予定しているX-53ペネ(※4)の水没確認を遠隔超音波探傷装置を用いて調査を実施し、水没していないことを確認(2014年10月22日~24日)。
- PCV内を確認するため、2015年10月20日、22日にX-53ペネから格納容器内部へ調査装置を入れ、映像、線量、温度の情報を取得、内部の滞留水を採取。格納容器内の構造物・壁面に損傷は確認されず、水位は推定値と一致しており、内部の線量は他の号機に比べて低いことを確認。
- 2017年7月に、水中ROV(水中遊泳式遠隔調査装置)を用いて、ペDESTAL内の調査を実施。
- 調査で得られた画像データの分析を行い、複数の構造物の損傷や炉内構造物と推定される構造物を確認。
- また、調査で得られた映像による3次元復元を実施。復元により、回転式のプラットフォームがレール上から外れ一部が堆積物に埋まっている状況等、構造物の相対的な位置を視覚的に把握することが出来た。

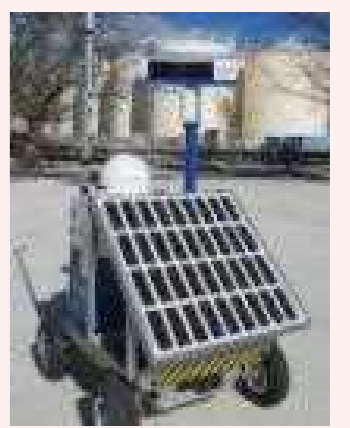
線量率モニタの設置状況

福島第一構内で働く作業員の方が、現場状況を正確に把握しながら作業できるように、2016年1月4日までに合計86台の線量率モニタを設置。  
 これにより、作業する場所の線量率を、その場でリアルタイムに確認可能となった。  
 また、免震重要棟および入退域管理棟内の大型ディスプレイで集約して確認可能となった。

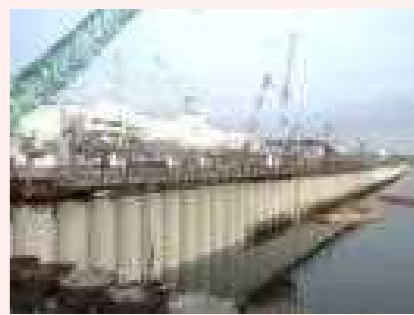
海側遮水壁 鋼管矢板打設完了状況

汚染された地下水の海洋への流出を防ぐため、海側遮水壁を設置。  
 2015年9月22日に鋼管矢板の打設が完了した後、引き続き、鋼管矢板の継手処理を行い、2015年10月26日に海側遮水壁の継手処理を完了。これにより、海側遮水壁の閉合作業が終わり、汚染水対策が大きく前進した。
