# 3号機 燃料取り出しの状況について

2020年5月28日

東京電力ホールディングス株式会社

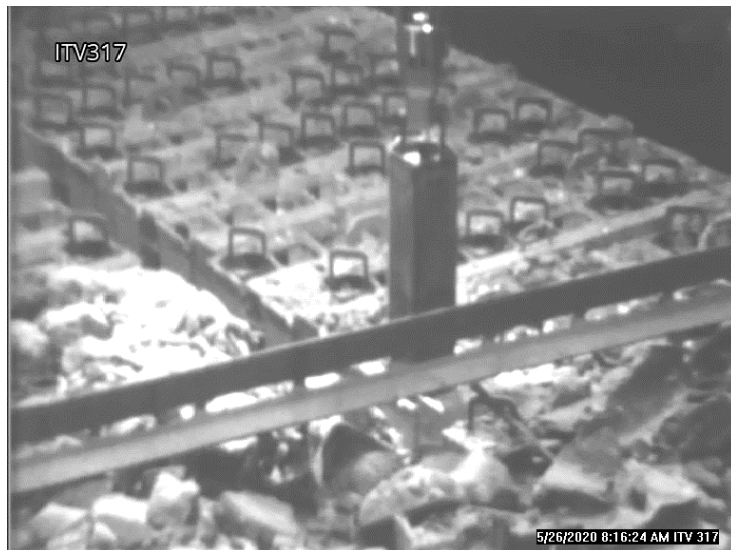
使用済燃料のラックからの取り出し状況

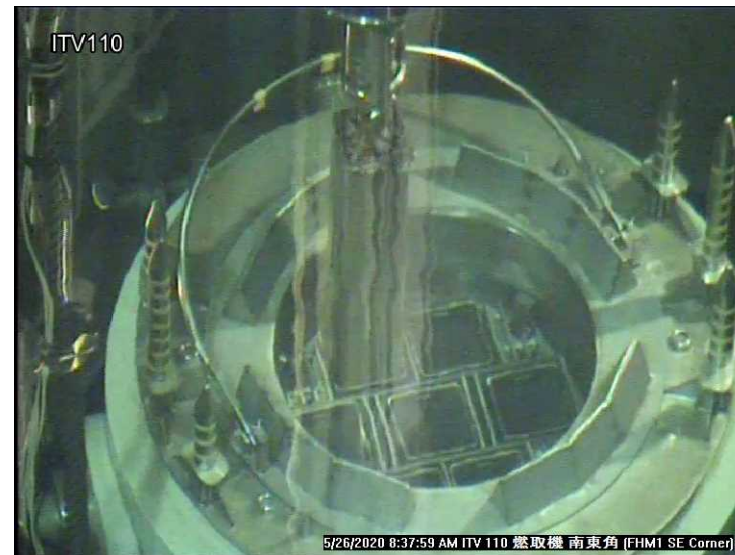
使用済燃料の輸送容器への装填状況

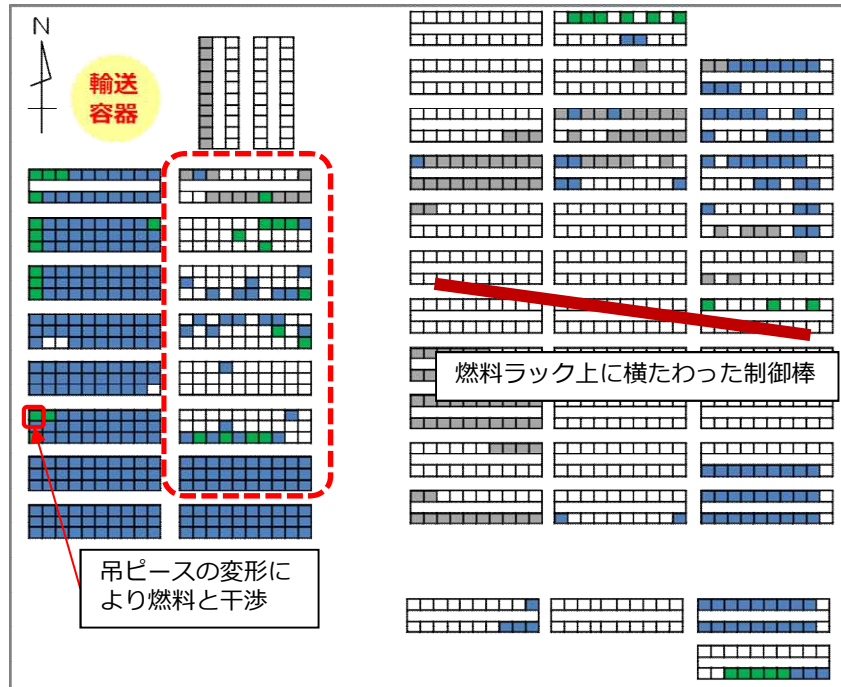
- 燃料上部ガレキ撤去は残り25体の状況。
- 2020年5月25日,新たなハンドル変形燃料を1体確認した。(詳細は次ページ)
- 横たわった制御棒の再移動※1のために周囲の燃料取り出しが必要な事, ラックの吊ピースが変形により燃料と干渉しており曲げ戻しが必要な事等, ガレキ撤去進捗に伴い新たな対応事項が確認されているものの, 燃料取り出しに影響が無いよう夜間帯を利用して作業を継続する。
- なお, 今後のガレキ撤去作業は日々継続ではなく, 対象ガレキ周囲の燃料取り出し完了等必要な準備が整った都度実施する。

※1：当初は現状位置より北側にあった。一旦移動したものの、再度北側に移動する予定。なお、現状より南側は瓦礫が堆積しており、南側に制御棒を移動しても安定した状態にならないと想定。

※2：41体中16体はハンドル変形燃料であるため,ガレキ撤去対象燃料は残り25体。なお,ハンドル変形燃料は燃料掴み具で把持可能な程度までガレキ撤去を実施している。

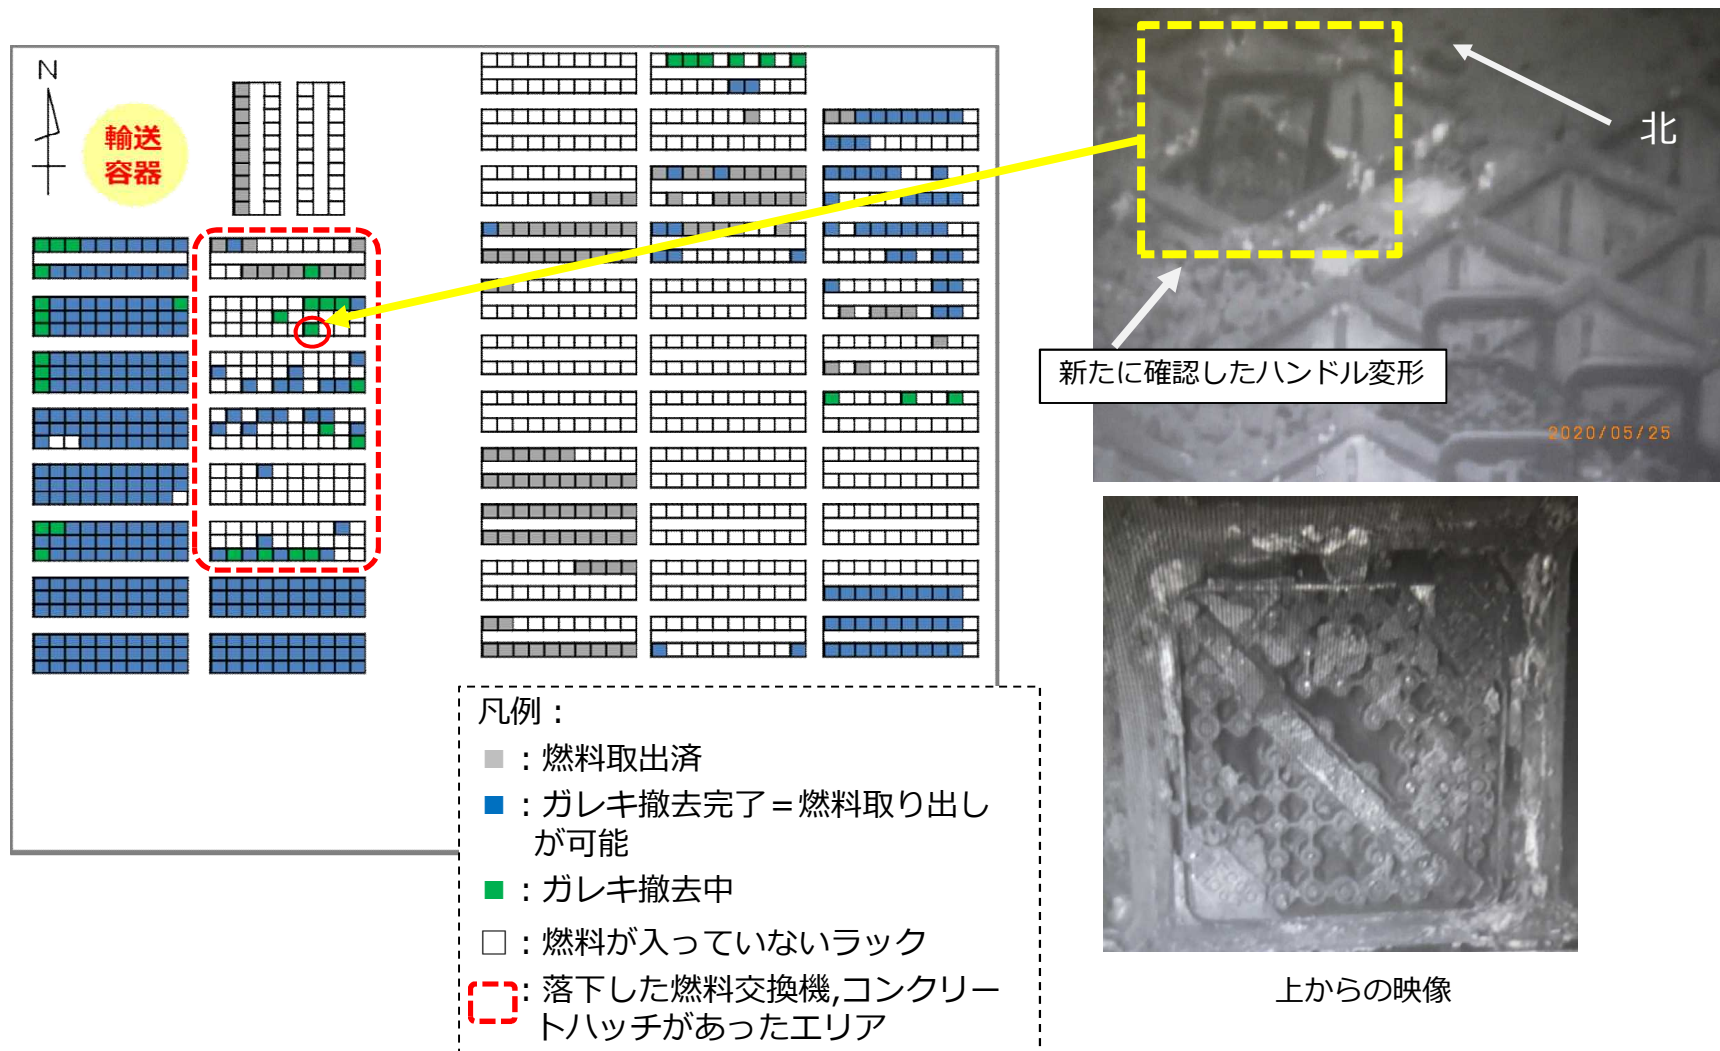
- 5月25日午前1時頃、燃料ハンドルの変形有無について治具（燃料健全性確認治具）を用いて判定した結果、新たなハンドル変形燃料を1体確認した。  
（この1体を含め、これまでにハンドル変形を確認した総数：使用済燃料16体）

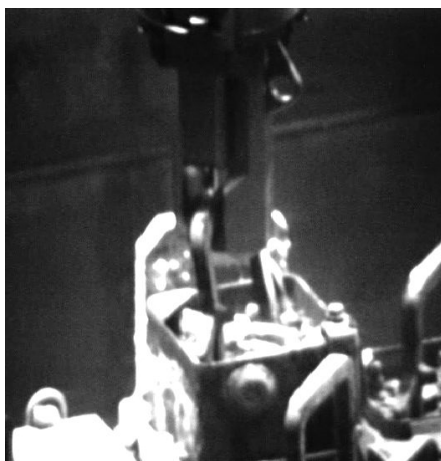
- ✓ 2020年5月21-22日, 3号機FHM掴み具で把持可能なハンドル変形燃料10体の吊り上げ試験を実施した。
- ✓ 10体中,7体のハンドル変形燃料は問題なく吊り上げ可能であることを確認した。

### ■ 7体について予定した高さである約10cmまで吊り上げられることを確認

吊り上げ試験の状況 (No.⑮※)

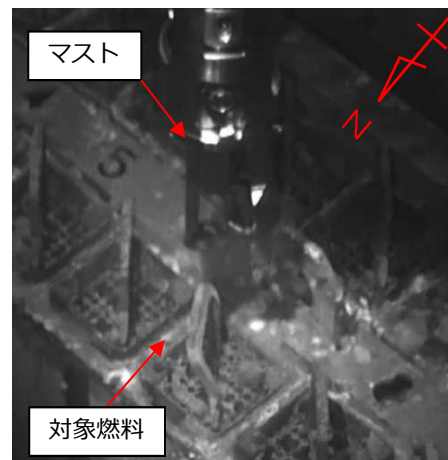
- ✓ ハンドル変形燃料1体について、吊り上げ前に配管との干渉が確認されたため、吊り上げ試験を中止。
- ✓ 当該燃料の把持方法および試験時期については,今後検討。

マストと配管の干渉により  
吊ることができない燃料 (No.⑭※)

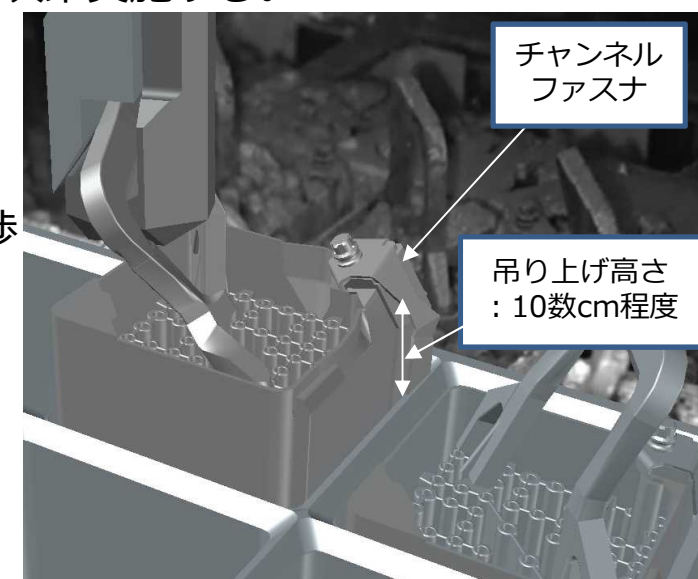
- チャンネルファスナが燃料ラック上端から抜けきる状態になると固着や燃料ラックとの干渉がなくなるため、当該高さまで燃料を吊り上げ、荷重を確認後に燃料ラックへ戻す。
- なお、ハンドル変形燃料の吊り上げは、これまでに実施した吊り上げに係る試験、解析評価結果から問題なく吊り上げられる荷重（700kg程度）に制限して行う。

- 吊り上げ荷重の監視により燃料の状況を確認する。
  - ✓ 燃料自重より明らかに大きい  
→ガレキとの固着または変形によるラックとの干渉
    - ・ガレキとの固着の場合、対象燃料について個別に強度評価を行い、制限荷重の見直し可否について検討
    - ・ラックとの干渉の場合、燃料ラックの上部を一部切断し燃料とラックとの間隙を広げる措置等を検討
  - ✓ 燃料自重より明らかに小さい  
→燃料集合体に分断が発生

吊り上げ試験概念図
