福島第一原子力発電所 1/2号機排気筒解体工事進捗状況

2020年5月28日

東京電力ホールディングス株式会社

1. 1/2号機排気筒解体概要

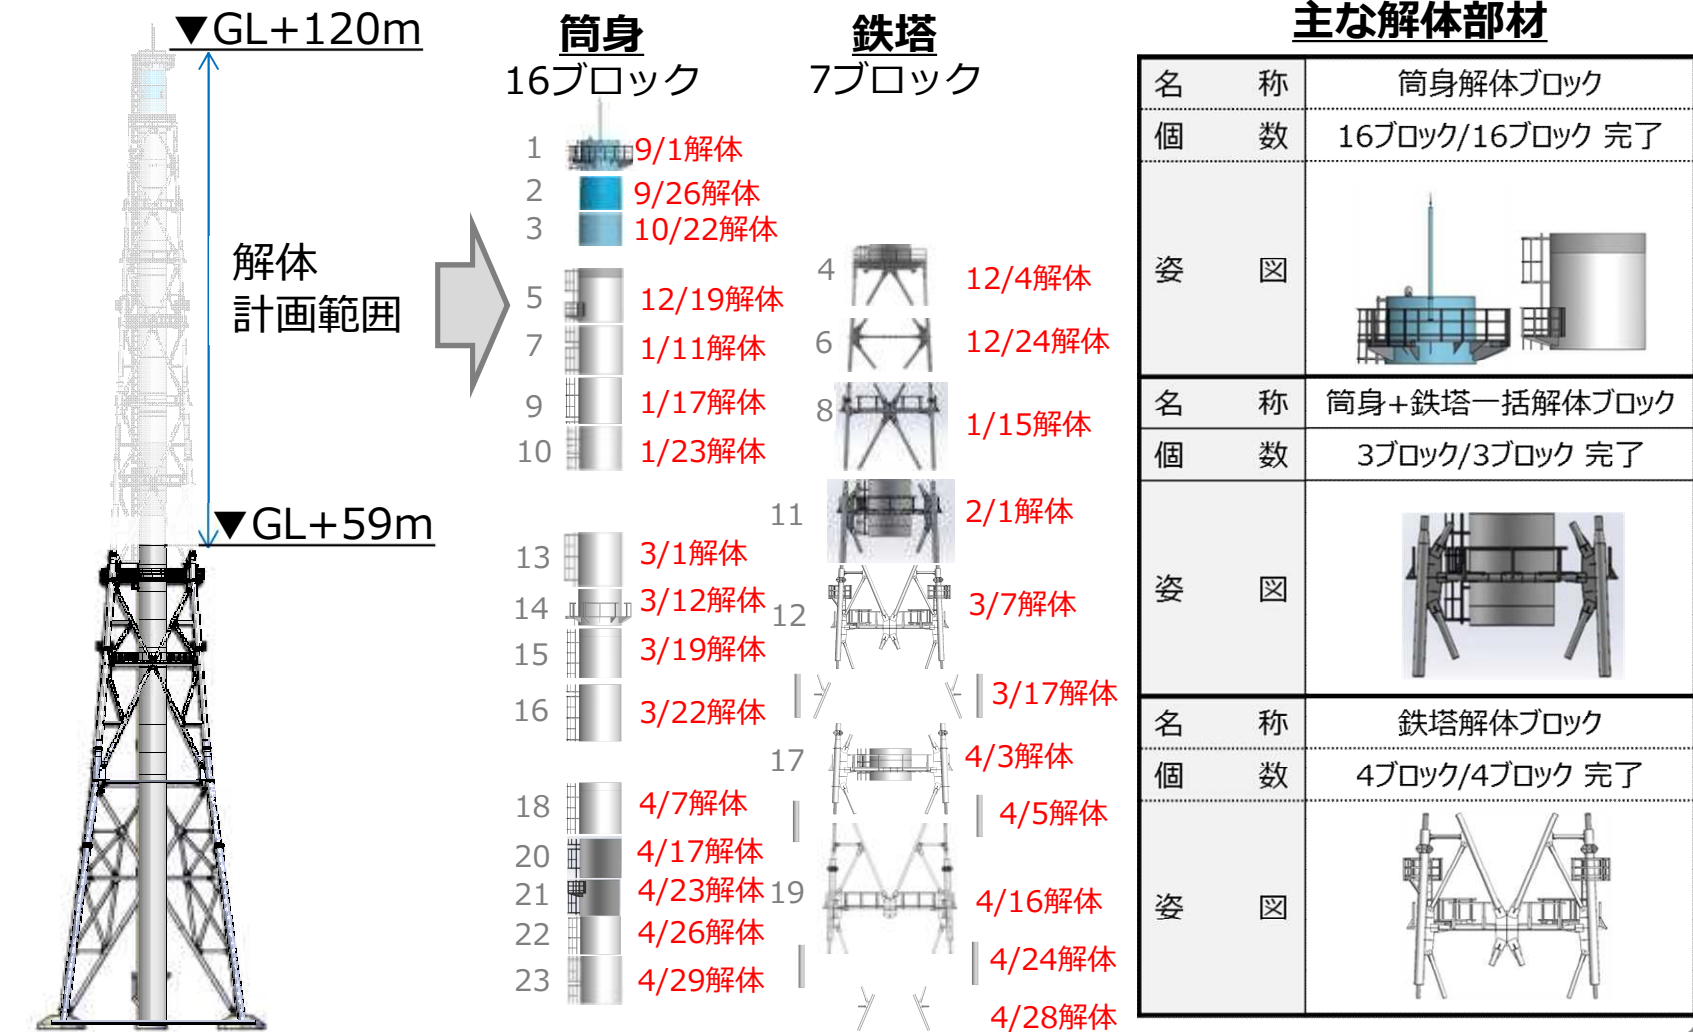
- 本工事は耐震上の裕度向上を目的に，上部約60mの解体工事に2019年8月から着手。
- 23ブロック目までの解体を4月29日に完了，頂部蓋設置を5月1日に完了した。

ブロック解体とは別に，単体で除却する部材も有り

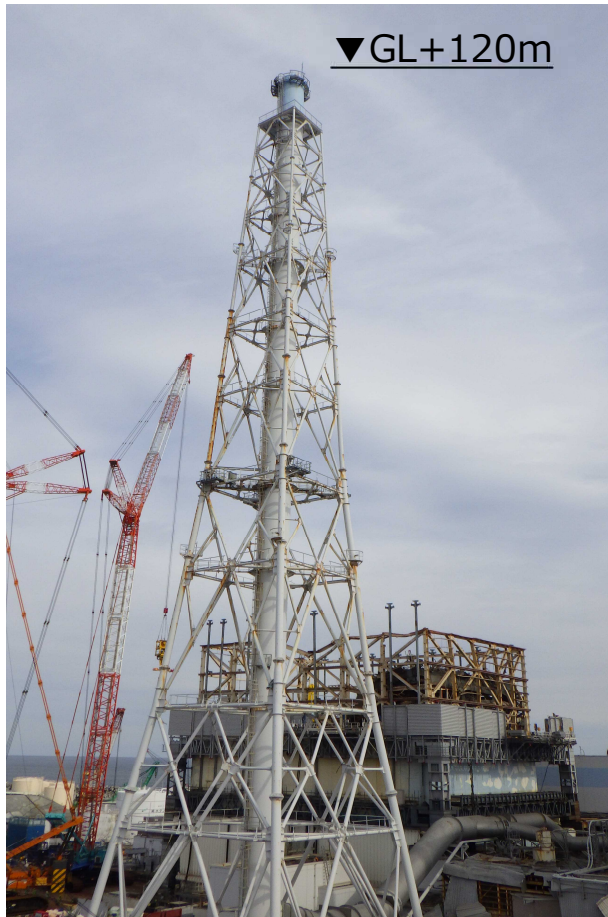
解体開始前
(2019年7月)

- 解体前高さ120mであった排気筒は、4月29日に解体計画高さの59mまで解体を完了し、5月1日に頂部蓋設置を完了した。

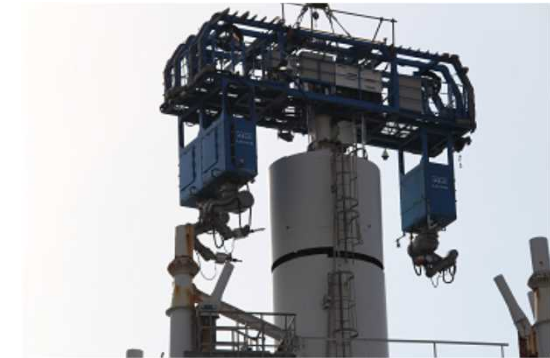
23ブロック目
解体作業状況(4月29日)

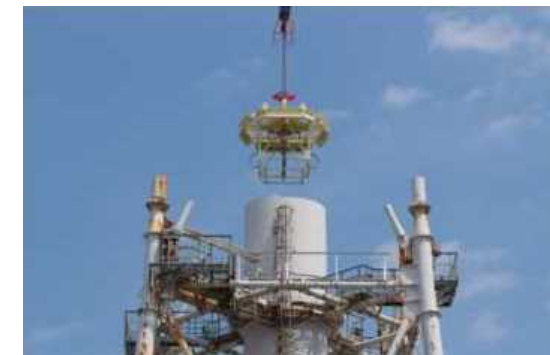
頂部蓋設置作業状況
(5月1日)

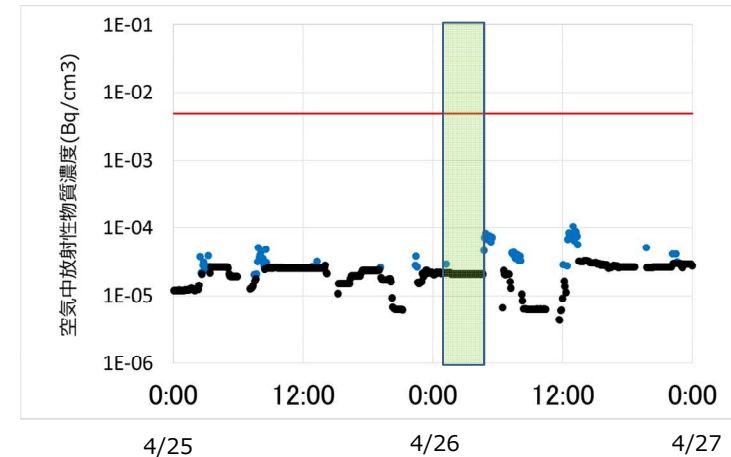
< 排気筒解体装置のダストモニタ指示 >

- 22ブロック目の筒身切断作業中（4/25-26：図中背景部）のダスト濃度が、管理値未満(5×10^{-3} Bq/cm³)であることを確認。また、当該期間中に敷地境界においてもダスト上昇がないことを確認している。

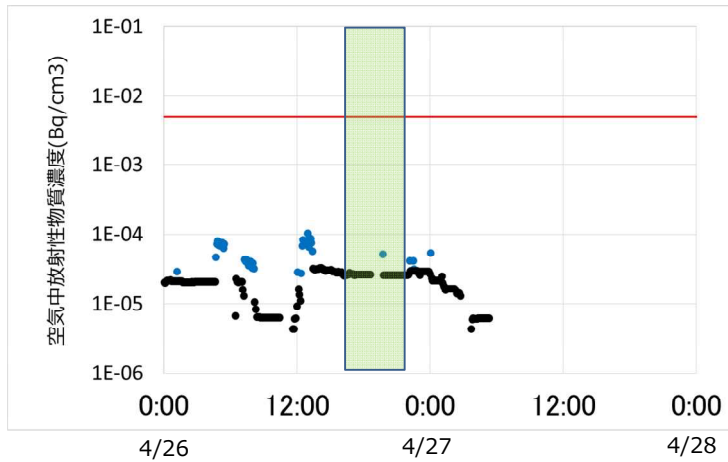
< 排気筒解体装置のダストモニタ指示 >

- 23ブロック目の筒身切断作業中（4/26,4/28-29：図中 背景部）のダスト濃度が、管理値未満(5×10^{-3} Bq/cm³)であることを確認。また、当該期間中に敷地境界においてもダスト上昇がないことを確認している。
