「廃炉」の主な作業項目と作業ステップ

I. 原子炉の状態の確認

II. 分野別の進捗状況

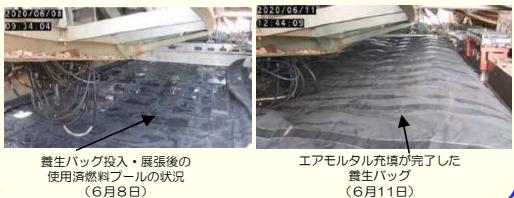
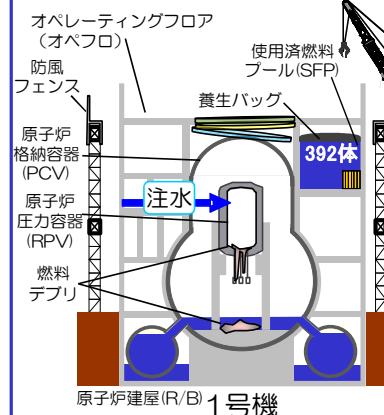
1号機使用済燃料プール養生の設置が完了

1号機では使用済燃料プール内に保管している燃料の取り出しに向けて、原子炉建屋上部のガレキ撤去作業を行っています。万が一、屋根鉄骨・小ガレキ等が落下した際に、保管されている燃料等の健全性に影響を与えるリスクを低減するため、使用済燃料プールの水面上を養生することを計画しています。6月8日から11日にかけて、水面上に養生バックを投入し、プール全面に展張、その後空気を注入し膨らませた上でエアモルタル※で充填する作業を行い、設置が完了しました。

※セメント材、水、空気を混合したもの

- ガレキ撤去後にカバーを設置する工法と、ガレキ撤去より先に原子炉建屋を覆う大型カバーを設置しカバー内でガレキ撤去を行う工法の2案について検討を進めてきたが、より安全・安心に作業を進める観点から『大型カバーを先行設置しカバー内でガレキ撤去を行う工法』を選択。
- 原子炉建屋上部のガレキ撤去作業を行っていく中で、万が一、屋根鉄骨・小ガレキ等が落下した際に、保管されている燃料等の健全性に影響を与えるリスクを低減することを目的に、使用済燃料プール水面上へ養生バッグを設置。6月8日から11日にかけて、プール水面上に養生バックを投入し、プール全面に展張、その後空気を注入し膨らませた上でエアモルタルで充填する作業を実施。今後、2020年10月に燃料取扱機支保や11月に天井クレーン支保の設置を予定。引き続き、2027年度から2028年度に開始予定の燃料取り出し作業に向けて、安全最優先でガレキ撤去作業等に着実に取り組んでいく。

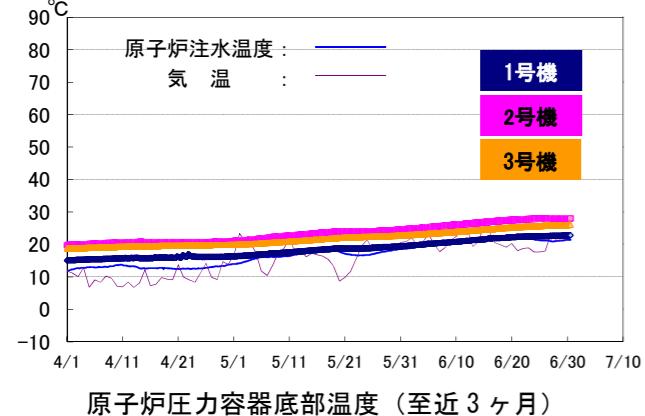
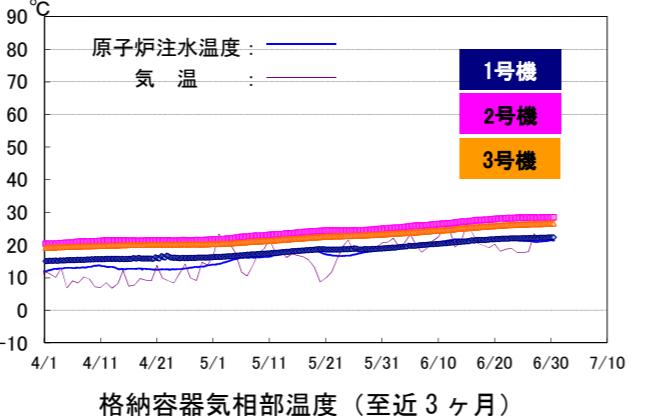
注水冷却を継続することにより、原子炉圧力容器底部温度、格納容器気相部温度は、号機や温度計の位置によって異なるものの、至近1ヶ月において、約20~30度で推移。

※トレンドグラフは複数点計測している温度データの内、一部のデータを例示

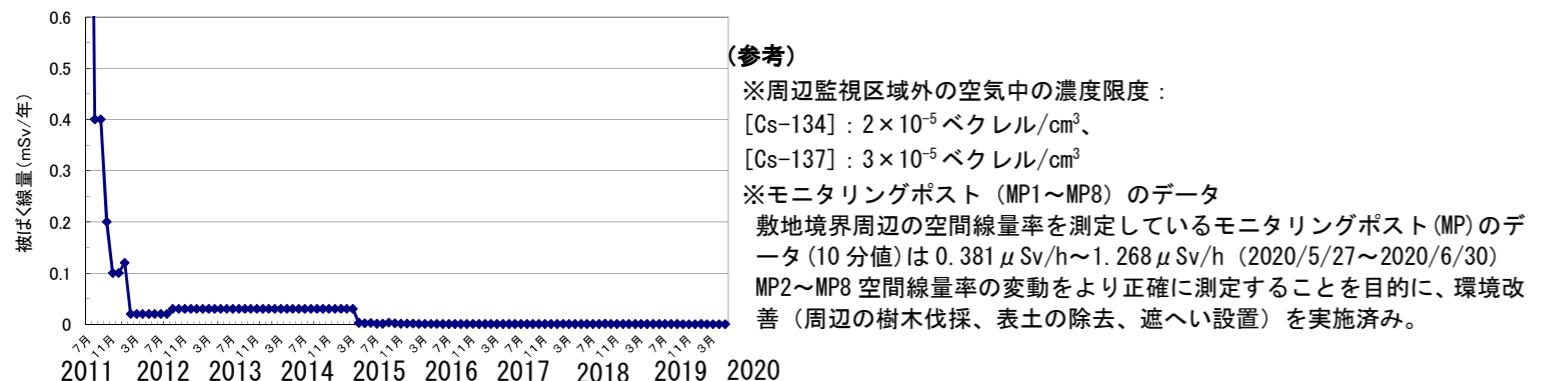
1~4号機原子炉建屋からの放射性物質（セシウム）による敷地境界における年間被ばく線量評価

2020年5月において、1~4号機原子炉建屋から新たに放出される放射性物質による、敷地境界における空気中放射性物質濃度は、Cs-134 約 2.3×10^{-12} ベクレル/cm³ 及び Cs-137 約 3.6×10^{-12} ベクレル/cm³ と評価。放出された放射性物質による敷地境界上の被ばく線量は 0.00006mSv/年未満と評価。

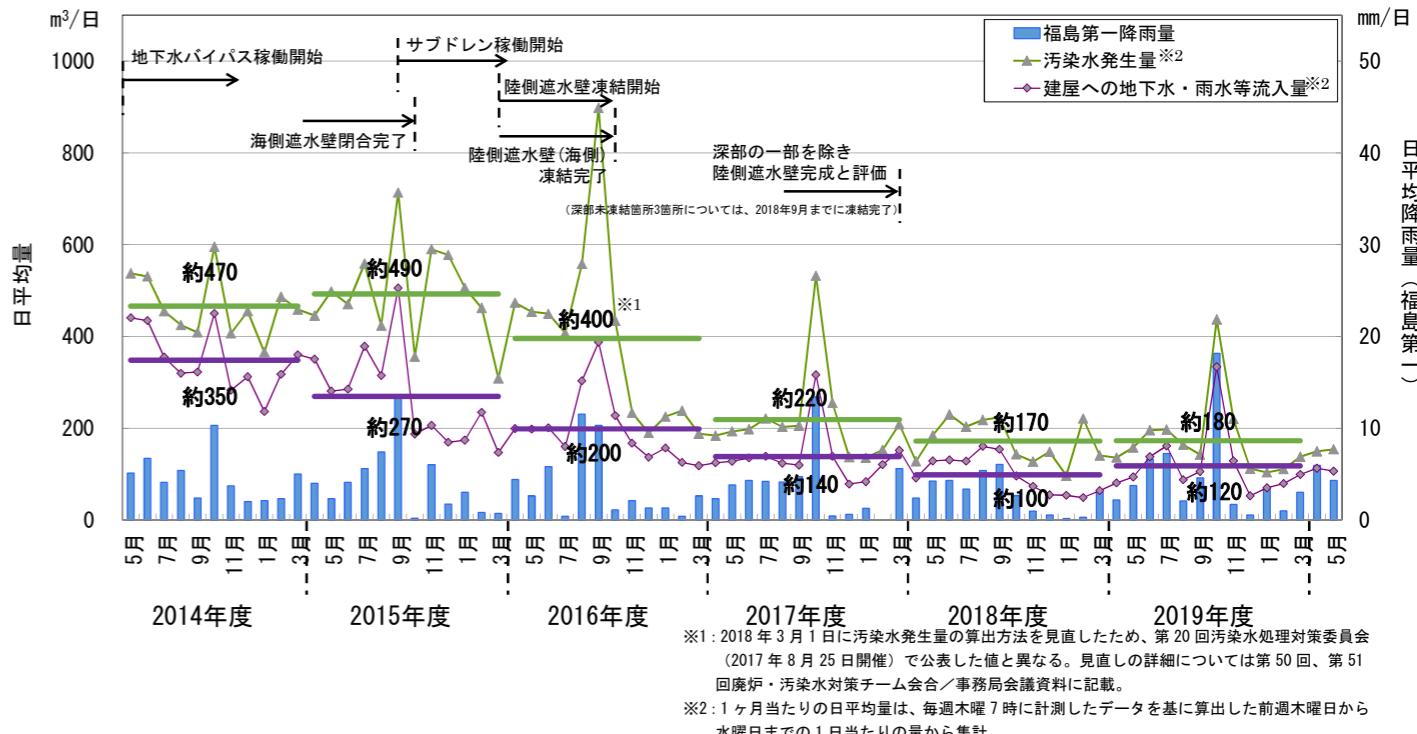
図1：汚染水発生量と建屋への地下水・雨水等の流入量の推移

- 「近づけない」対策(地下水バイパス、サブドレン、陸側遮水壁等)を着実に実施した結果、対策開始時の約 470m³/日 (2014 年度平均) から約 180m³/日 (2019 年度平均) まで低減。
- 引き続き、汚染水発生量低減に向けて、対策に取り組む。

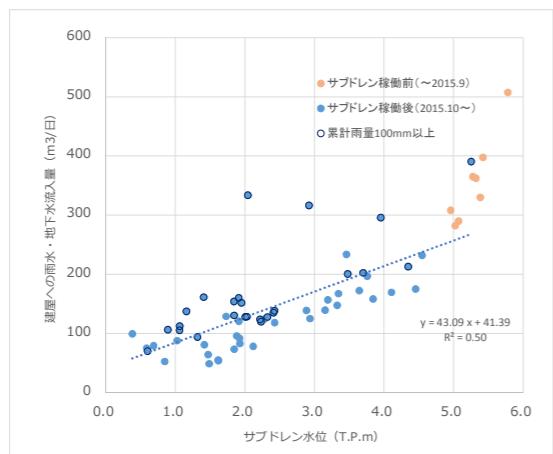
図2：建屋への地下水・雨水等流入量と1~4号機サブドレン水位の相関

- サブドレン稼働によりサブドレン水位が T.P. 3.0m を下回ると、建屋への流入量も $150\text{m}^3/\text{日}$ を下回ることが多くなっているが、降雨による流入量の増加も認められる。

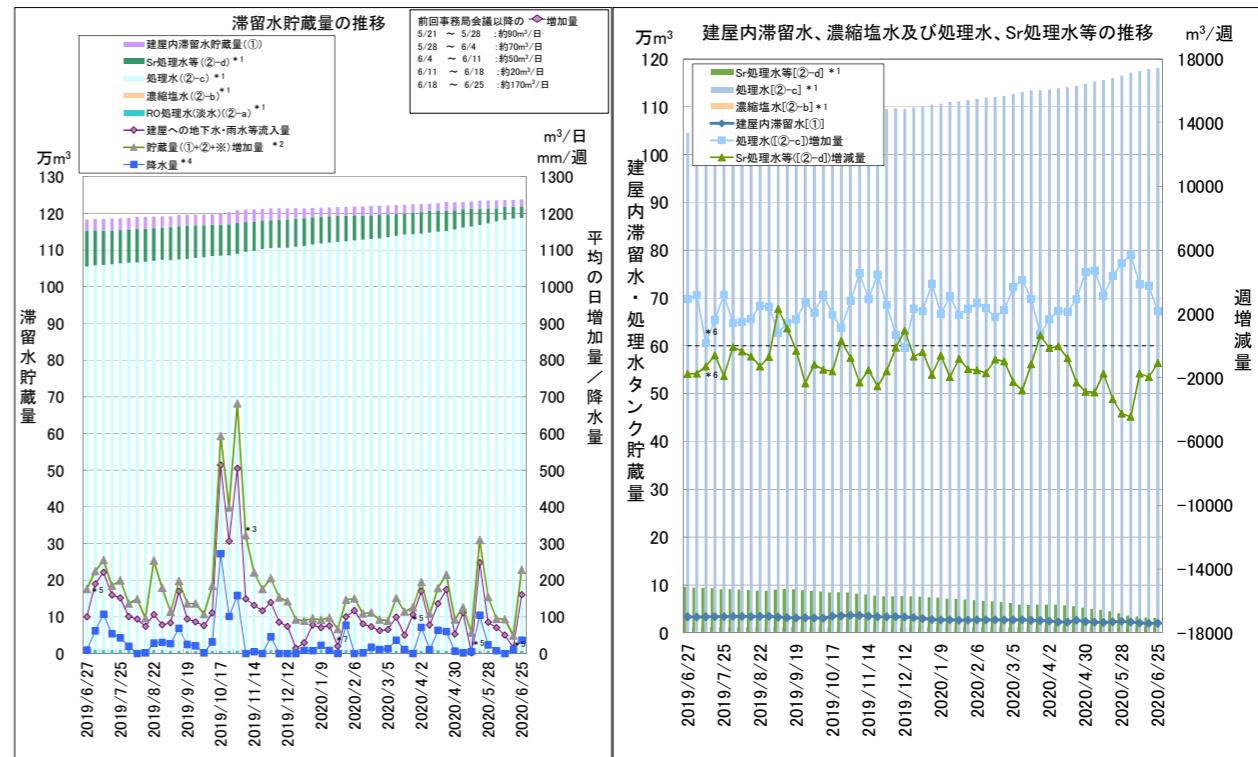
図4：滞留水の貯蔵状況

*1: 水位計 0%以上の水量
 *2: 計算量増加量の精度向上として、2017/2/9より算出方法を以下の通り見直し。(2018/3/1見直し実施)
 [(建屋への地下水・雨水等流入量) + (その他の移動量) + (ALPS薬液注入量)]
 *3: 廃炉作業に伴う建屋への移送により貯蔵量が増加。
 (移送量の主な内訳は①地下水ドレン RO濃縮水をタービン建屋へ移送: 約 $80\text{m}^3/\text{日}$ 、②ウェル・地下水ドレンからの移送: 約 $50\text{m}^3/\text{日}$ 、③5/6号SPTからプロセス主建屋へ移送: 約 $20\text{m}^3/\text{日}$ 、他)
 *4: 2018/12/13より浪江地点の降水量から1F構内の降水量に変更。
 *5: 建屋内滞留水の水位低下の影響で、評価上、建屋への地下水・雨水等流入量が一時的に増加したものと推定。(2019/6/27, 2020/3/18, 2020/5/7~14, 2020/6/11~18)
 *6: タンクエリア毎に、タンク水量・容量の算出方法が異なっていたため、全エリアのタンク水量・容量算出方法を統一。統一に伴い、計算上、処理水増加量及びSr処理水等増減量が変動しているが、実際の処理量は、処理水: 約 $2200\text{m}^3/\text{週}$ 、Sr処理水等: 約 $1100\text{m}^3/\text{週}$ 。(2019/7/11)
 *7: 2019/1/16~23集計分より4号機R/B水位低下に伴いR/B滞留水へ流出するS/C内系統水量について、廃炉作業に伴い発生する移送量に加え、建屋への地下水・雨水等流入量へ反映

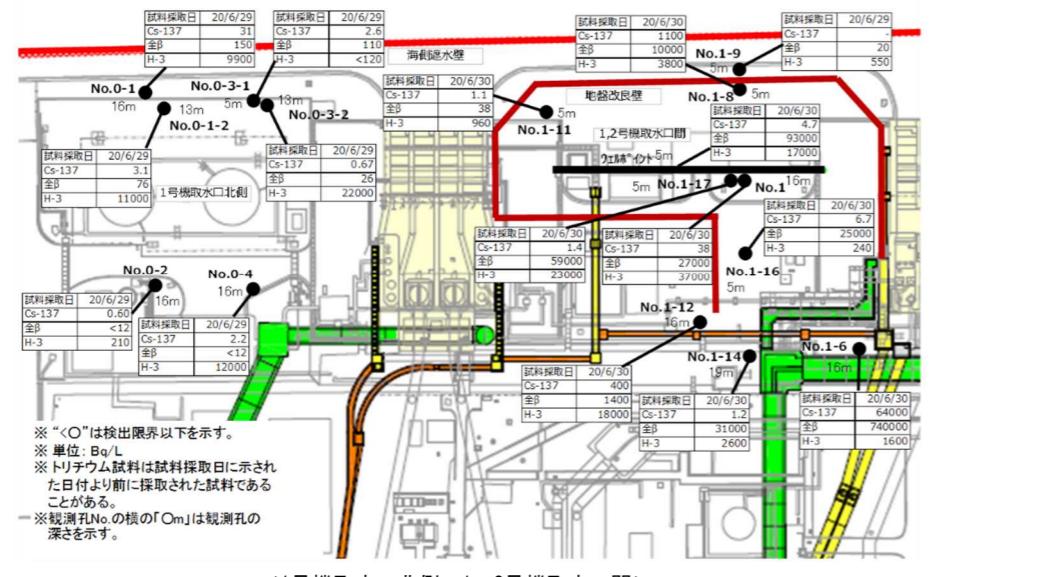
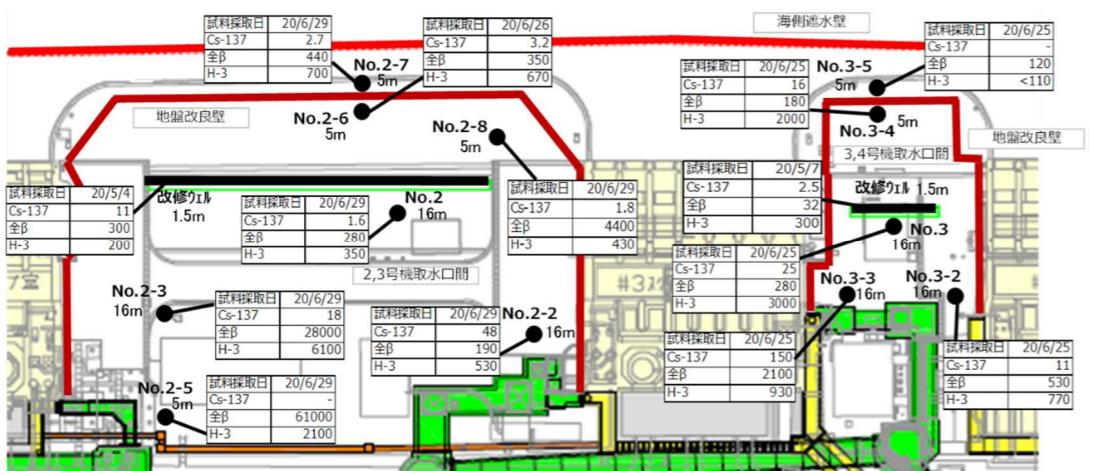
<2、3号機取水口間、3、4号機取水口間>
図5:タービン建屋東側の地下水濃度

- ・1号機取水口北側エリアにおいて、H-3濃度は、全観測孔で告示濃度60000Bq/Lを下回り、横ばい又は低減傾向が継続。全ベータ濃度は、全体的に横ばいの傾向が継続していたが、4月以来に一時的な上昇が見られた。引き続き、傾向を監視していく。
- ・1,2号機取水口間エリアにおいて、H-3濃度は、全観測孔で告示濃度60000Bq/Lを下回り、個別の観測孔で上下動はみられるものの、最も高いNo.1など、全体としては横ばい又は低減傾向の観測孔が多い。全β濃度は、No.1-11で一時的な上昇が見られたが現在は減少傾向であり、最も高いNo.1-6も過去変動の範囲内。全体としては横ばい傾向の観測孔が多い。

- ・2,3号機取水口間エリアにおいて、H-3濃度は、全観測孔で告示濃度60000Bq/Lを下回り、No.2-3など上下動が見られる観測孔もあるが、概ね横ばい又は低減傾向が継続。全β濃度は、最も高いNo.2-5の東側に位置するNo.2-3で上昇傾向が継続。
- ・3,4号機取水口間エリア H-3濃度は、全観測孔で告示濃度60000Bq/Lを下回り、横ばい又は低減傾向が継続。全β濃度は、No.3-4で6月に上昇が見られたが、No.3-3に比べれば低い濃度。全体的に横ばい又は低減傾向が継続。

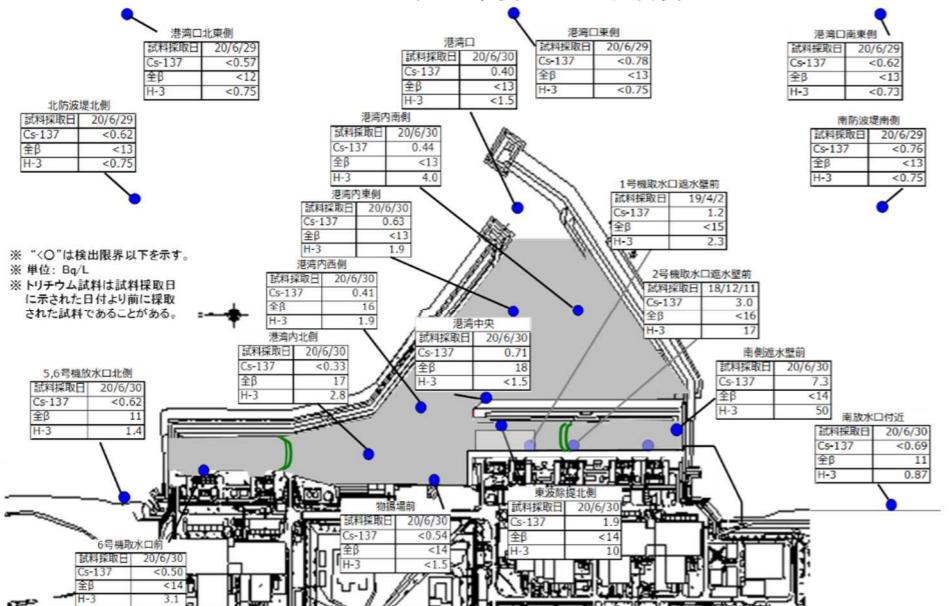
図6:港湾周辺の海水濃度

- ・排水路の放射性物質濃度は、降雨時に濃度が上昇する傾向にあるが、全体的に横ばい傾向。
- ・1～4号機取水路開渠内エリアの海水放射性物質濃度は告示濃度未満で推移しており、降雨時にCs-137濃度、Sr-90濃度が上昇。海側遮水壁鋼管矢板打設・継手処理の完了後、濃度が低下。メガフロート関連工事によりシルトフェンスを開渠中央へ移設した2019年3月20日以降、Cs-137濃度について、南側遮水壁前が高め、東波除堤北側が低めで推移。

- ・港湾内エリアの海水放射性物質濃度は告示濃度未満で推移しており、降雨時にCs-137濃度、Sr-90濃度が上昇するが1～4号機取水路開渠内エリアより低いレベル。海側遮水壁鋼管矢板打設・継手処理の完了後、濃度が低下。
- ・港湾外エリアの海水放射性物質濃度は、海側遮水壁鋼管矢板打設・継手処理の完了後、Cs-137濃度、Sr-90濃度が低下し、低い濃度で推移。
