# 建屋滞留水処理の進捗状況について

2020年 7月 2日

東京電力ホールディングス株式会社

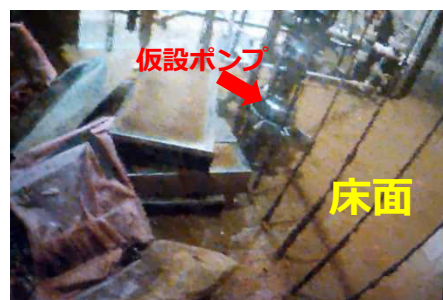
2号機Rw/B地下1階(最下階)の  
床面露出状況

- 2・3号機T/B・Rw/Bにおける既設滞留水移送装置で移送出来ない残水について、仮設移送ラインによる移送を実施しており、2号機Rw/Bについては5月18日、T/Bについては6月9日に地下1階（最下階）床面が露出したことを確認。3号機T/Bについては6月19日、Rw/Bについては7月1日に地下1階（最下階）床面が露出したことを確認。
- 今後、本設ポンプを設置し、床面露出状態を維持させる計画。

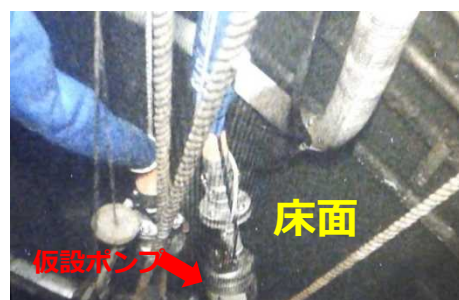
2号機T/B地下1階(最下階)の  
床面露出状況

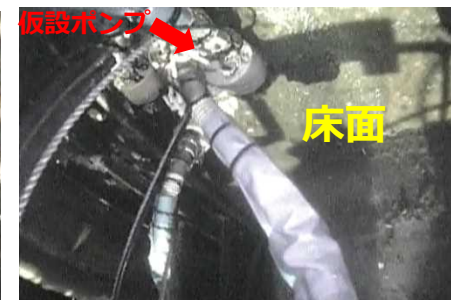
3号機T/B地下1階(最下階)の  
床面露出状況

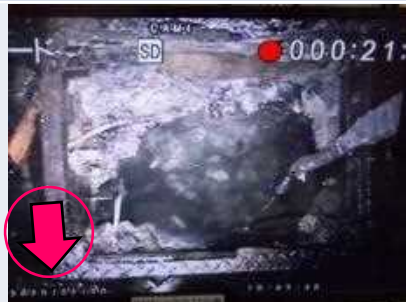
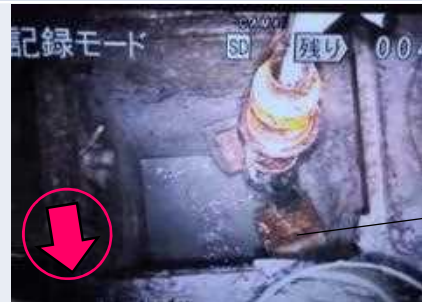
表1 削り前後のサンプピット内の状況比較

| 日付 | 2/20 (木) | 3/13 (金) |
|---|---|---|
| 深さ | 350mm (中央初期値) | 中央深部1000 mm<br>ポンプ側浅部 950mm |

- サンプピットは既設水位計（LS）を強制的に引抜き、ピット内に空隙を確保。水位計引抜き後の穴を起点にピット内のモルタル削り作業を進めており、排水ポンプ設置可能な空間は確保済み。
- サンプピット容量は従前より低下しており、ポンプの起動回数が著しく増加する可能性を確認（移送ライン立ち上がり部の戻りによって、ピット内水位が当初想定より高くなるため）。戻り水を減らすため、今後、移送ラインに逆止弁を追加する。

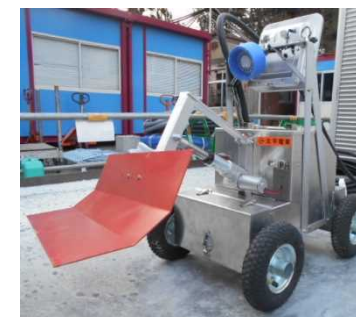
ローダーロボット(実機)

- 当該ピットは排水溝を伝ってサンプピットに導水される構造であるが、当該ピット周辺の床面にもモルタルが流入したため、堰止められ、導水されない状況。
- 遠隔ロボットで床面のモルタルを削る作業を実施しており、サンプピットへ地下水等が導水される状況に復旧する予定。

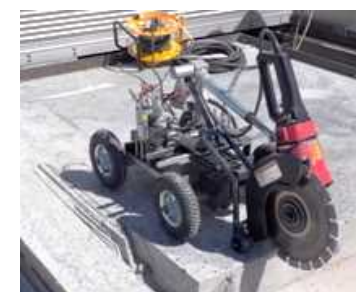
溝切ロボット(モックアップ機)

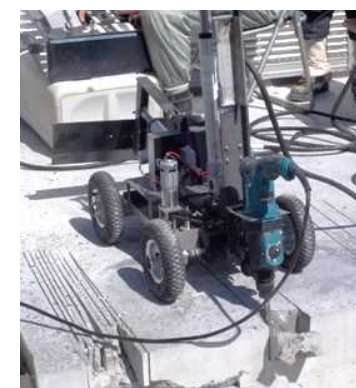
削りロボット(モックアップ機)
