# 建屋周辺の地下水位、汚染水発生状況

2020年7月2日

東京電力ホールディングス株式会社

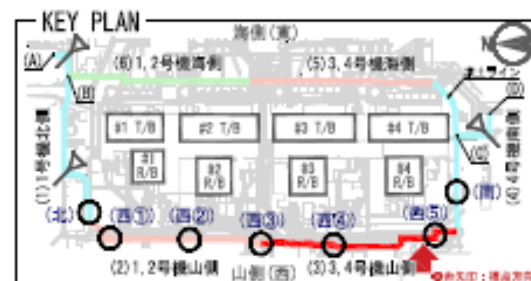
## (3) 3,4号機山側（西側から望む）

# ■ 地中温度分布図

（温度は6/30 7:00時点のデータ）

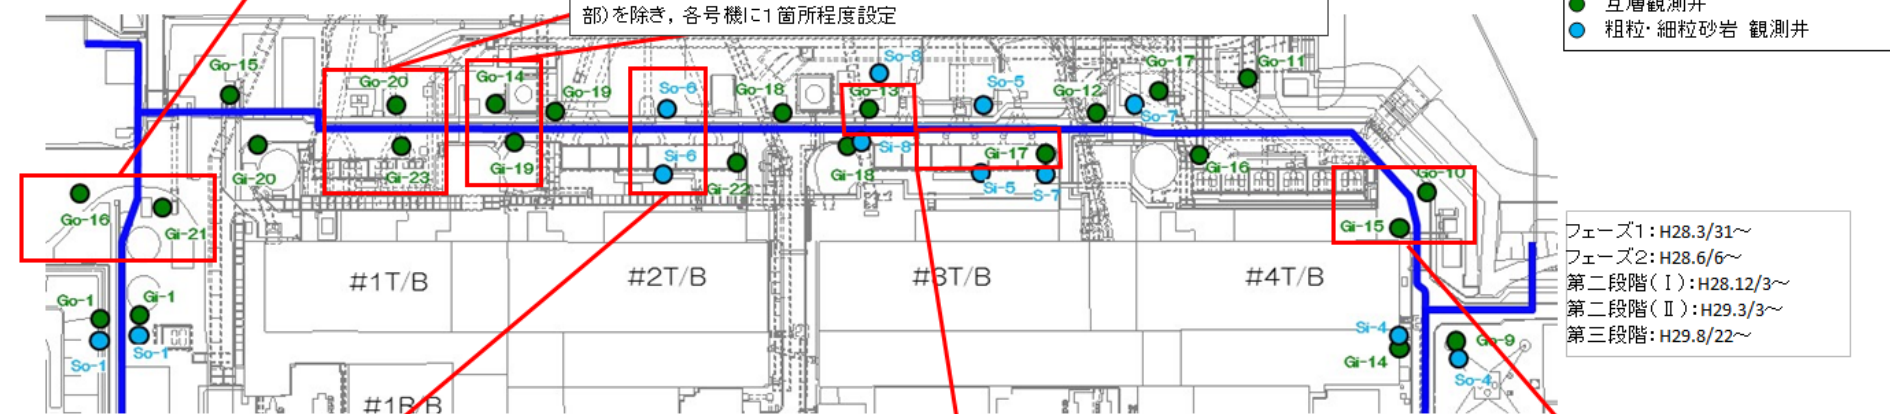
# 【参考】 2-4 地下水位・水頭状況（互層、細粒・粗粒砂岩層水頭 海側）TEPCO

海側互層、細粒・粗粒砂岩のグルーピングは、非凍結箇所(各号機海水配管トレンチ下部)を除き、各号機に1箇所程度設定
