# 1号機 ガレキ撤去作業時の ガレキ落下防止・緩和対策の進捗状況

2020/7/2

東京電力ホールディングス株式会社

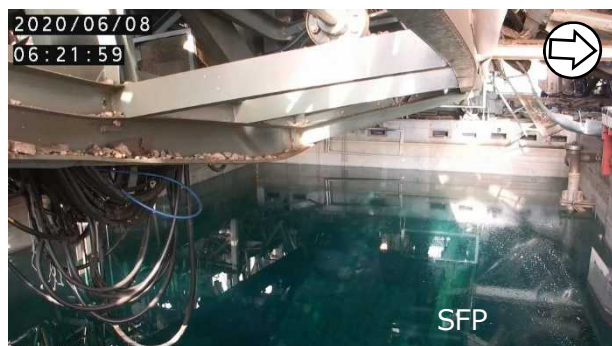
養生バグ投入前（撮影日：2020.6.8）

- SFP内の燃料を保護する位置に養生バグの設置が完了。
- 2020年6月8日 養生バグ投入、展張
- 2020年6月11日 養生バグへエアモルタル充填
- 2020年6月17日 養生バグを固定する為のスペーサを設置
- 2020年6月18日 SFP水位の回復及び循環冷却運転を再開し、SFP養生設置作業完了

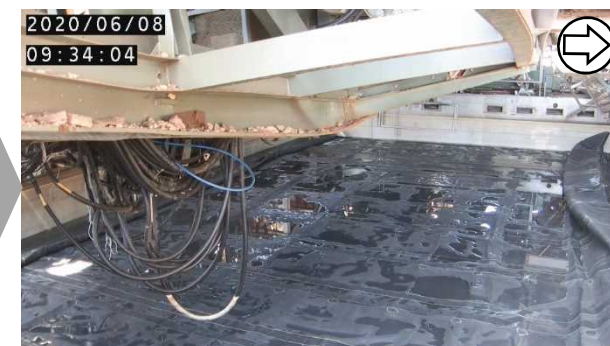
養生バグ展張（撮影日：2020.6.8）

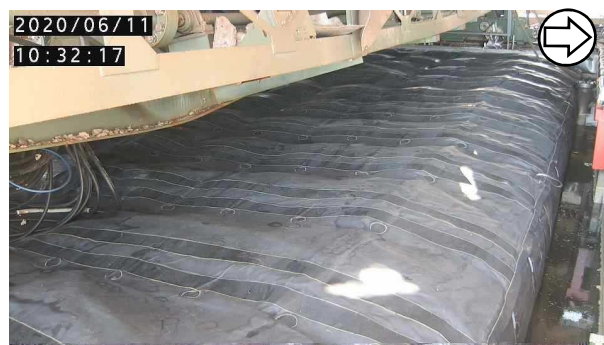
エアモルタル充填（撮影日：2020.6.11）

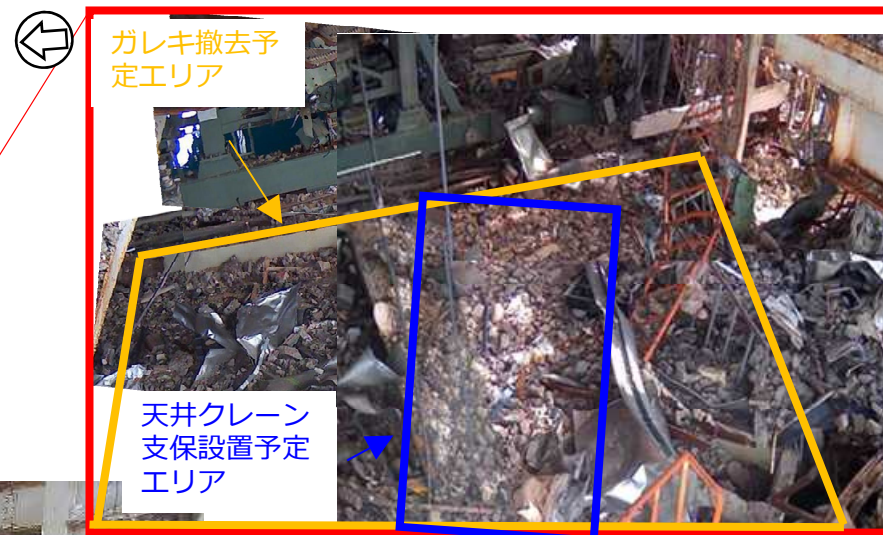
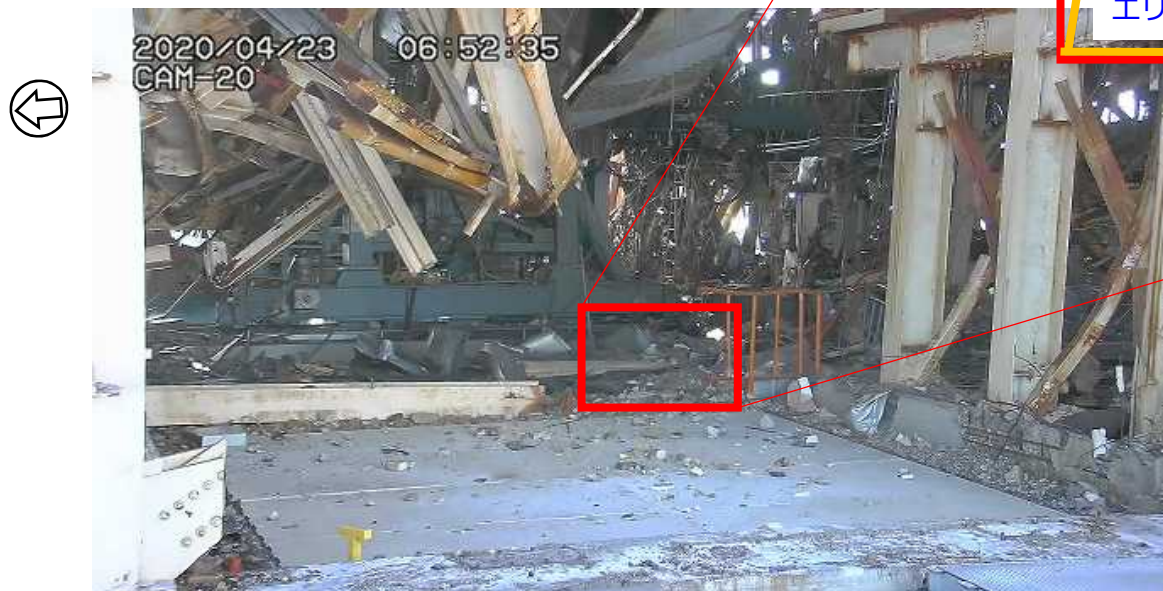
- 天井クレーン支保設置に向け、天井クレーン支保設置エリアに存在するSFP西側の支障ガレキ撤去を行う。
- 2020年6月19日 準備作業開始
- 2020年7月6日 ガレキ撤去作業開始予定

支障ガレキ撤去範囲（撮影日：2020.4.23）

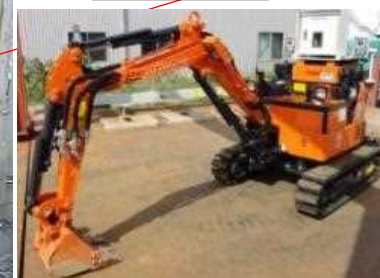
ZAXIS

使用重機の例
