# 3号機 燃料取り出しの状況について

2020年7月2日

# 1. 燃料取り出し・ガレキ撤去の状況

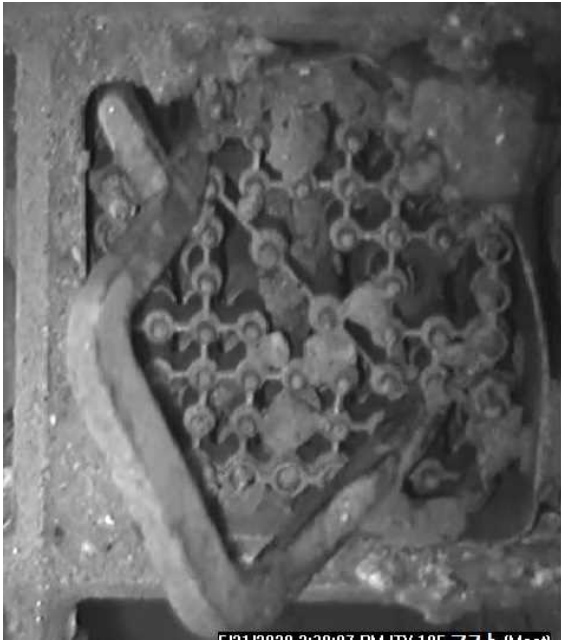
④ハンドルの曲げ戻しを確認  
(数度程度)  
撮影日：2020/5/21

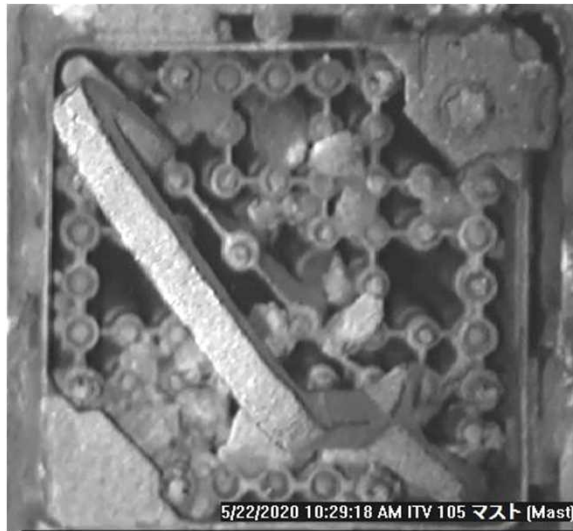
⑩ハンドルの曲げ戻しなし  
撮影日：2020/5/22

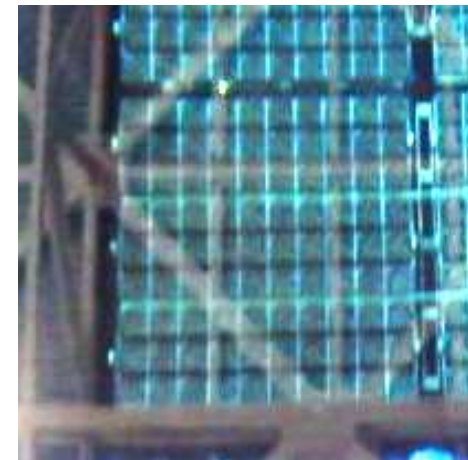
既設燃料ラック  
(9x10型 90体収納)
