# 6号機 新燃料曲がり燃料棒の復旧について

2020年7月2日

## 1 仮置き燃料棒の燃料集合体への復旧

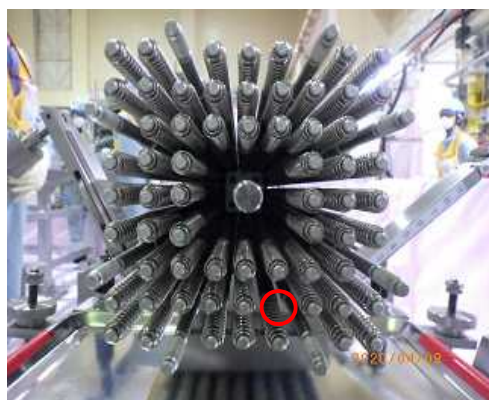
燃料棒の挿入

- 曲がり燃料棒の曲げ戻し作業を安全に実施するため、健全棒（71本）の除染・再組立を先行した。
- 4月8日～9日 曲がり燃料棒1本が抜けた状態で、健全棒71本を除染・再組立を実施し、燃料集合体形状で燃料貯蔵設備（新燃料貯蔵庫）に収納（貯蔵）した。

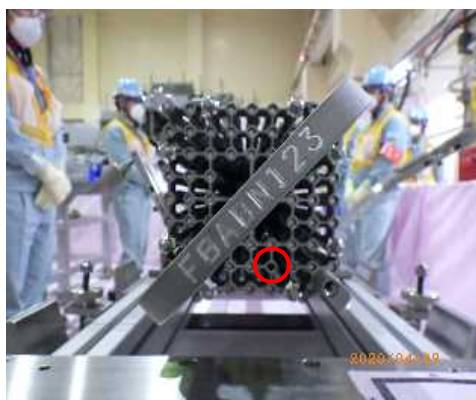
上部タイプレートの取り付け

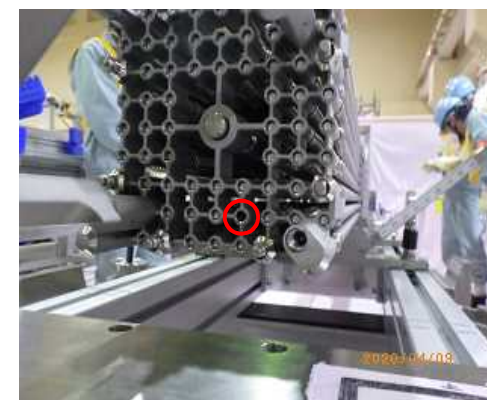
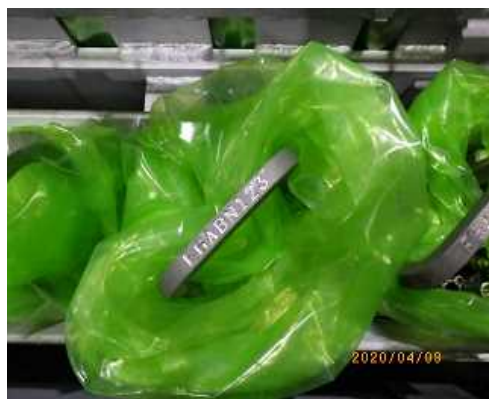
新燃料貯蔵庫の収納

- 赤丸部分の燃料棒（曲がり燃料棒）が抜けている。
- 健全燃料棒（71本）を燃料集合体に組み込み新燃料貯蔵庫に収納（貯蔵）した。

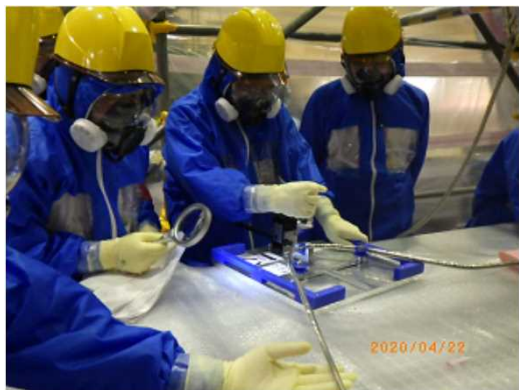
曲げ戻しフェーズ1

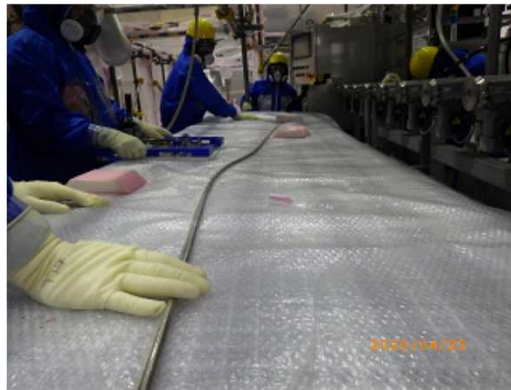
曲げ戻しフェーズ2完了

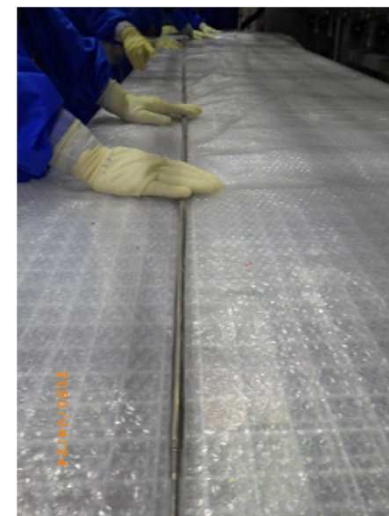
曲げ戻し完了

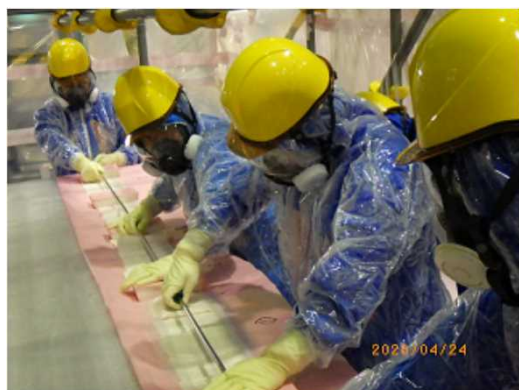
除染作業

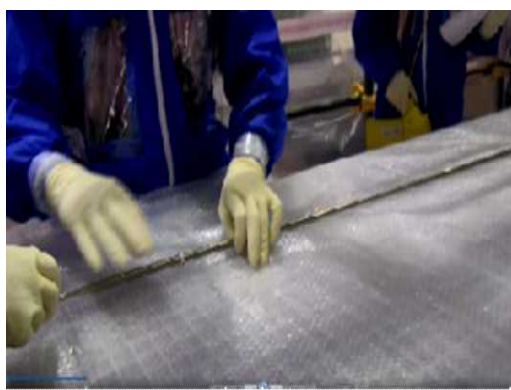
局所変形部検査  
(リングゲージ)

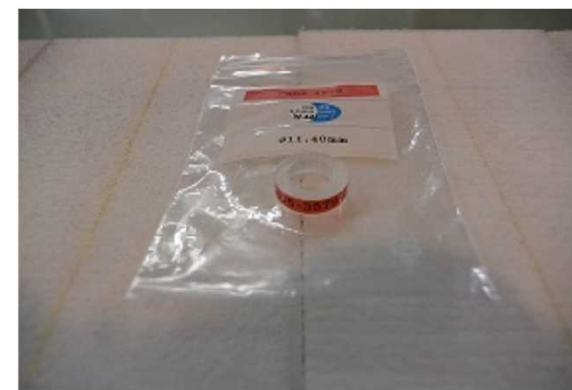
リングゲージ

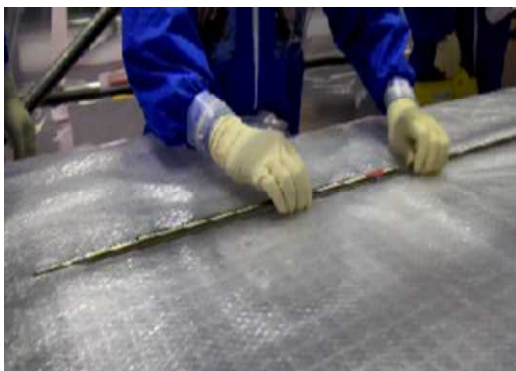
真直度検査  
(真直度検査管)

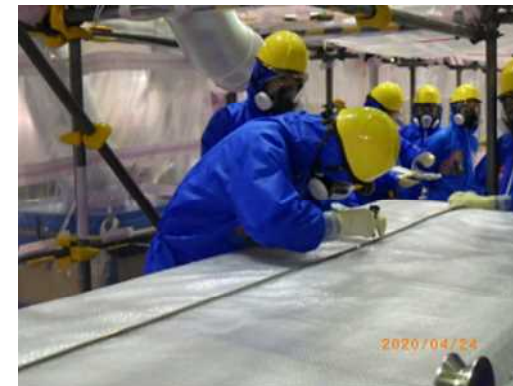
外観・汚染検査

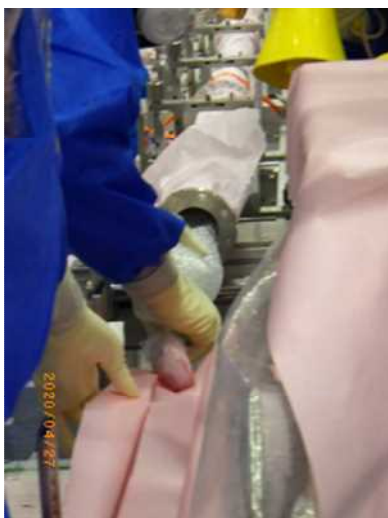
収納管に挿入

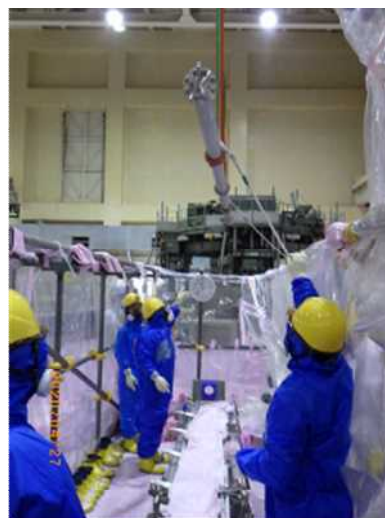
ハウス外へ搬出

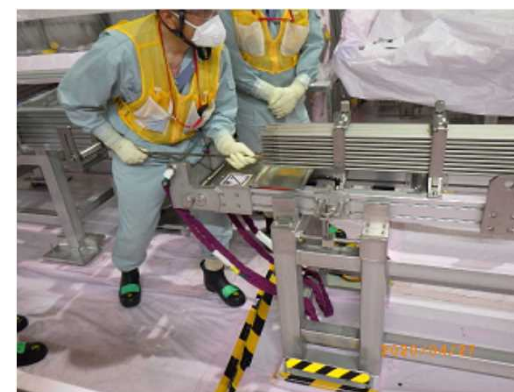
曲げ戻し燃料棒の挿入

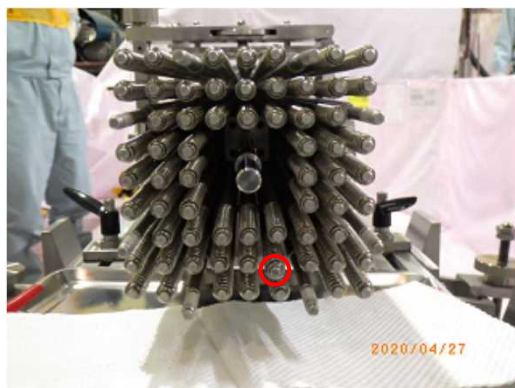
挿入後の曲げ戻し燃料棒

\* 赤丸部分が曲げ戻した燃料棒

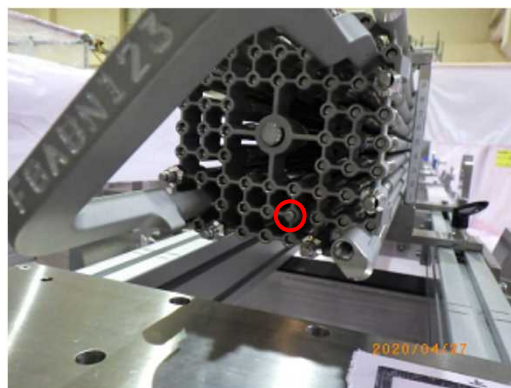
上部タイプレート取り付け

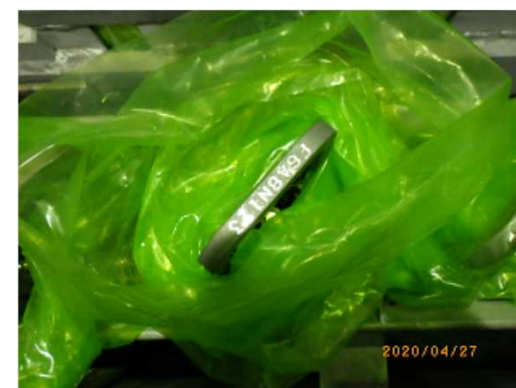
新燃料貯蔵庫に収納

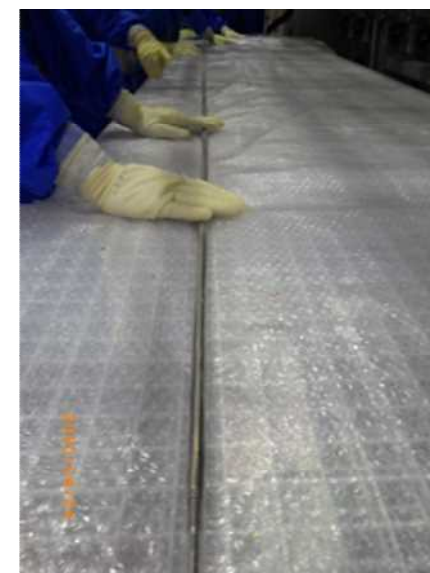
2020年4月24日  
曲げ戻した燃料棒
