廃止措置等に向けた進捗状況: 使用済み燃料プールからの燃料取り出し作業

廃止措置等に向けた進捗状況: 循環冷却と滞留水処理ライン等の作業

2020年7月30日
廃炉・汚染水対策チーム会合
事務局会議
5/6

廃止措置等に向けた進捗状況: 敷地内の環境改善等の作業

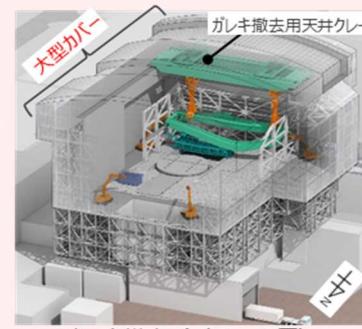
1号機使用済燃料プールからの燃料取り出しに向けて、これまでに南側の崩落屋根落下の状況やウェルプラグの汚染状況などの調査を進めてきた。これらの調査結果を踏まえ、より安全・安心に作業を進める観点から『ガレキ撤去より先に原子炉建屋を覆う大型カバーを設置し、カバー内でガレキ撤去を行う工法』を選択。引き続き、2023年度頃の大型カバー設置完了、2027~2028年度の燃料取り出し開始に向け作業を進める。

ガレキ撤去（イメージ図）

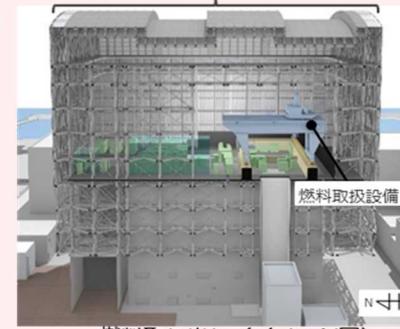
燃料取り出し（イメージ図）

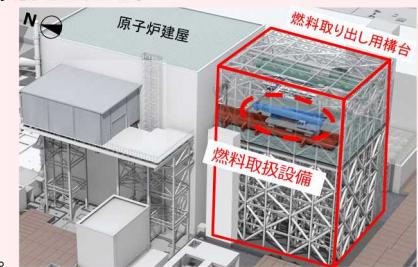
2号機使用済燃料プールからの燃料取り出しに向けては、2018年11月~2019年2月のオペラトロリーポート内調査の結果を踏まえ、建屋上部を全面解体する工法から建屋南側に小規模開口を設置し、ブーム型クレーンを用いる工法へ変更することとした。引き続き、2024~2026年度の燃料取り出し開始に向け、検討を進める。

燃料取り出し概要図（鳥瞰図）

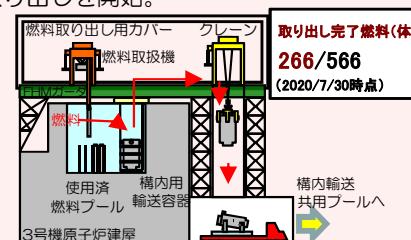
カバー内部燃料取扱設備 全体イメージ

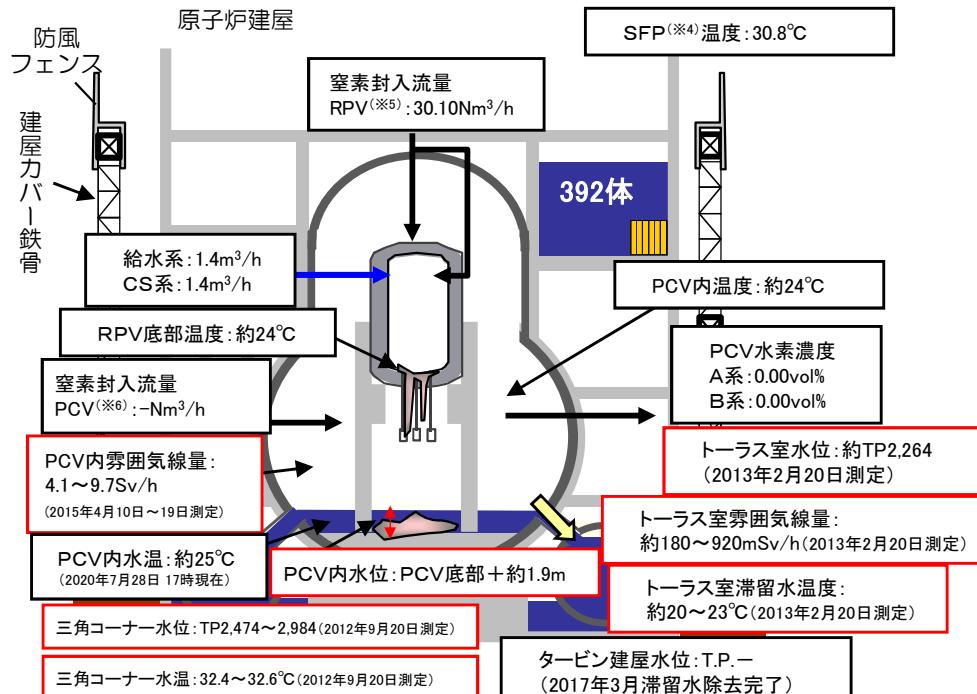
原子炉建屋内霧囲気線量:
最大5,150mSv/h(1階南東エリア)(2012年7月4日測定)

| PCV内部調査実績 | 1回目 (2012年10月) | ・映像取得 ・霧囲気温度、線量測定 ・水位、水温測定 ・滞留水の採取 ・常設監視計器設置 |
| | 2回目 (2015年4月) | PCV1階の状況確認 ・映像取得 ・霧囲気温度、線量測定 ・常設監視計器交換 |
| | 3回目 (2017年3月) | PCV地下1階の状況確認 ・映像取得 ・線量測定 ・堆積物の採取 ・常設監視計器交換 |
| | PCVからの漏えい箇所 | ・PCVベント管真空破壊ラインペローズ部(2014年5月確認) ・サンドクッションドレンライン (2013年11月確認) |

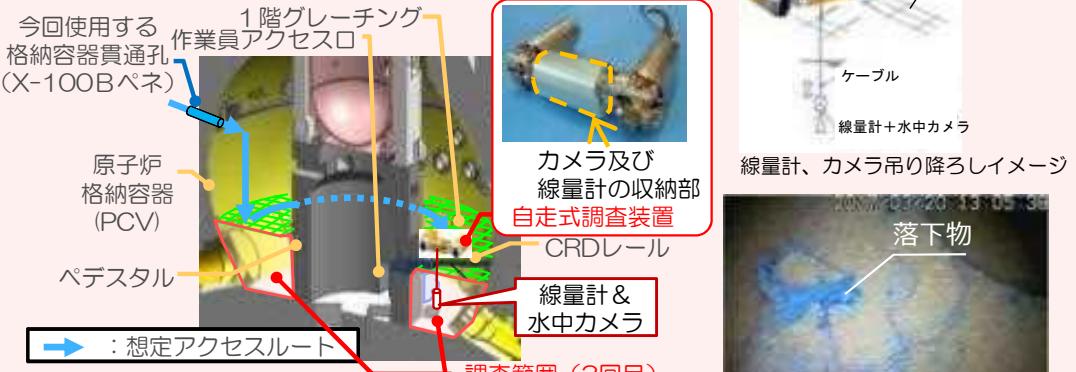
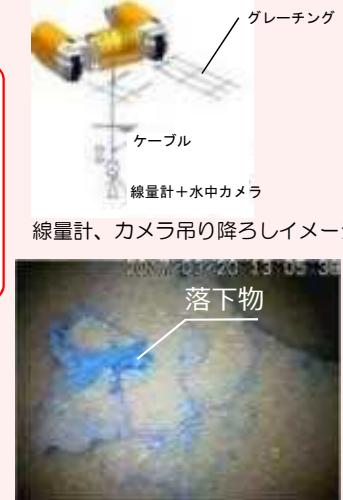
格納容器内部調査の状況

燃料デブリ取り出しに先立ち、燃料デブリの位置等格納容器内の状況把握のため、内部調査を実施。
【調査概要】

- 2015年4月に、狭隘なアクセス口(内径φ100mm)から格納容器内に進入し、格納容器1階内部の映像、空間線量等の情報を取得。
- 2017年3月、ペデスタル外地下階へのデブリの広がりを調査するため、自走式調査装置を用いた調査を実施し、PCV底部の状況を初めて撮影。得られた画像データと線量データを元に、PCV内部の状況を継続検討していく。

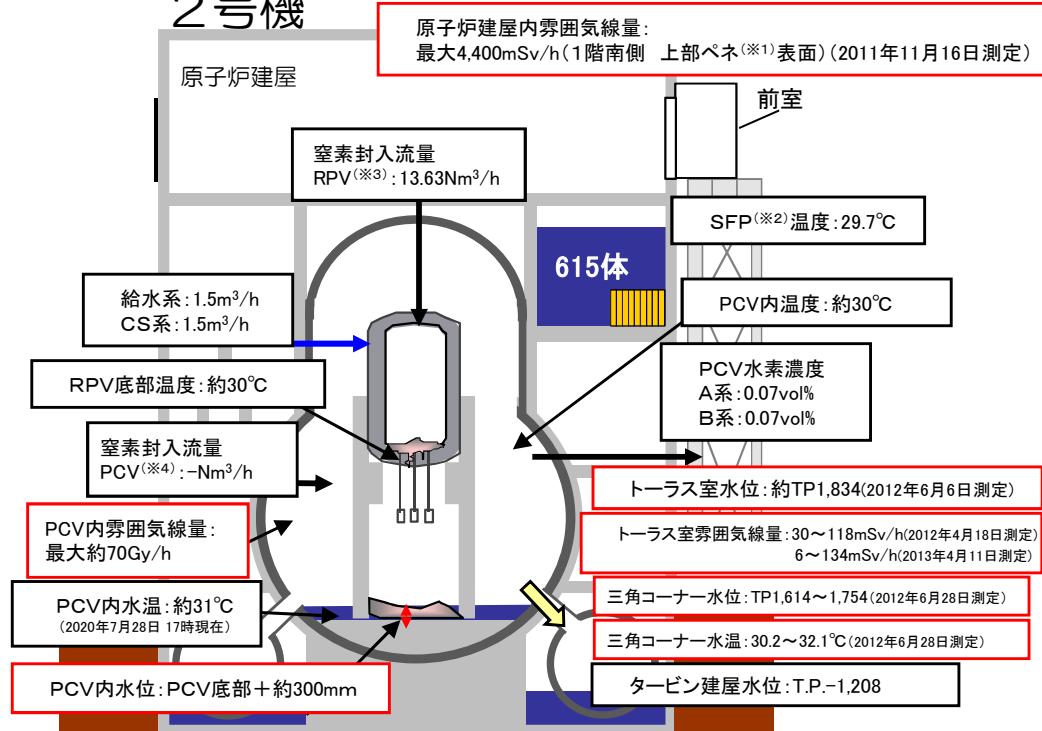
PCV内部調査実績

| 1回目 (2012年1月) | ・映像取得 | ・雰囲気温度測定 |
| PCVからの漏えい箇所 | ・トーラス室上部漏えい無 | ・S/C内側・外側全周漏えい無 |

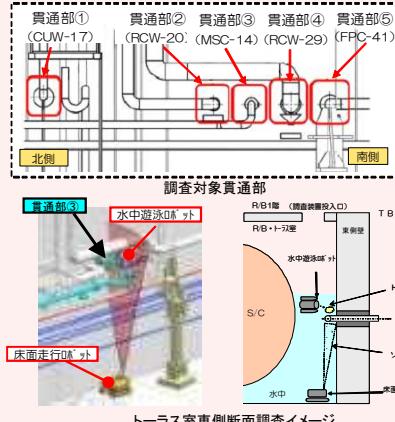
トーラス室壁面調査結果

- 2014年7月にトーラス室壁面調査装置（水中遊泳ロボット、床面走行ロボット）を用いて、トーラス室壁面の（東壁面北側）を対象に調査。
- 東側壁面配管貫通部（5箇所）の「状況確認」と「流れの有無」を確認する。
- 水中壁面調査装置（水中遊泳ロボット及び床面走行ロボット）により貫通部の状況確認ができる事を実証。
- 貫通部①～⑤について、カメラにより、散布したトレーサ（※5）を確認した結果、貫通部周辺での流れは確認されず。（水中遊泳ロボット）
- 貫通部③について、ソナーによる確認の結果、貫通部周辺での流れは確認されず。（床面走行ロボット）

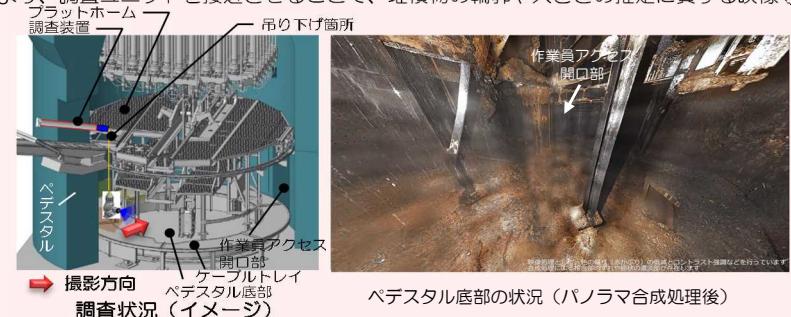
格納容器内部調査の状況

- 2号機X-6ペネ(※1)貫通口からロボット等の調査装置を投入し、CRDレールを利用しペデスタル内にアクセスして調査。
- 【進捗状況】
 - 2017年1月26日、30日に格納容器貫通部からカメラを挿入し、ロボットが走行するCRD交換用レールの状況を確認。2月9日に自走式調査装置アクセスルート上の堆積物除去を実施し、2月16日に自走式調査装置を用いた格納容器内部調査を実施。
 - 一連の調査で、ペデスタル内のグレーチングの脱落や変形、ペデスタル内に多くの堆積物があることを確認。
 - 2018年1月19日に、吊りおろし機構を有する調査装置を用い、ペデスタル内プラットホーム下の調査を実施し、取得した画像の分析を実施。画像分析の結果、燃料デブリを含むと思われる堆積物がペデスタル底部に堆積している状況を確認。堆積物が周囲より高く堆積している箇所が複数あることから、燃料デブリの落下経路が複数存在していると推定。また、得られた映像に対しペノラマ合成を実施し、見やすく合成処理を行った。
 - 2019年2月13日にペデスタル底部及びプラットホーム上の堆積物への接触調査を実施し、小石状の堆積物を把持して動かせること、把持できない硬い岩状の堆積物が存在する可能性があることを確認。
 - また、前回より、調査ユニットを接近させることで、堆積物の輪郭や大きさの推定に資する映像等を取得。

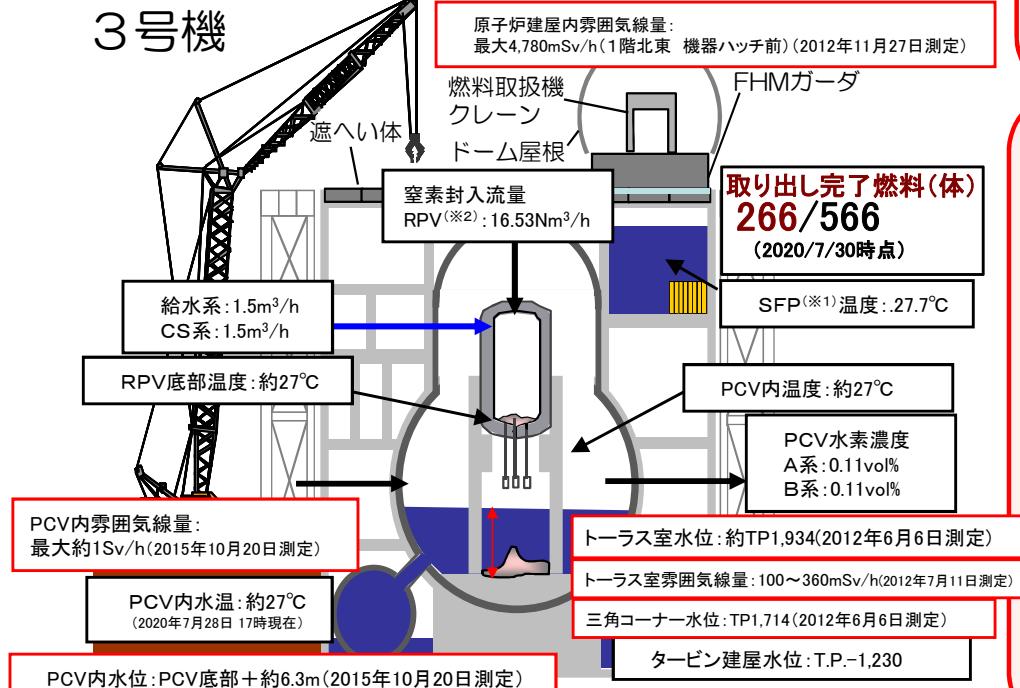
| PCV内部調査実績 | 1回目 (2015年10月～2015年12月) | <ul style="list-style-type: none"> 映像取得 水位、水温測定 常設監視器設置 (2015年12月) |
| | 2回目 (2017年7月) | <ul style="list-style-type: none"> 映像取得 常設監視器交換 (2017年8月) |
| PCVからの漏えい箇所 | ・主蒸気配管ペローズ部 (2014年5月確認) | |

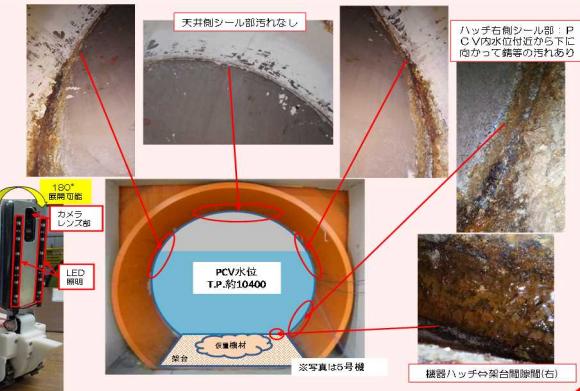
3号機原子炉格納容器機器ハッチ 小型調査装置による調査結果

- 燃料デブリ取り出しに向けた原子炉格納容器調査の一環として、3号機原子炉格納容器(PCV)機器ハッチの周辺について、2015年11月26日に小型調査装置を用いて詳細調査を実施。
- 格納容器内水位より下部にあたる機器ハッチ周辺にて、錆などの汚れが確認されたため、シール部からにじみ程度の漏えいの可能性が考えられる。
- 同様のシール構造である他の格納容器貫通部も含め、調査・補修方法を検討する。

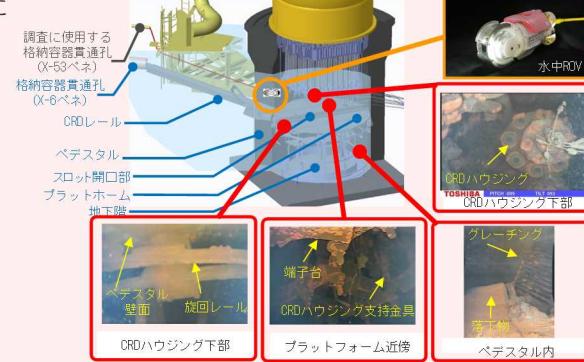
格納容器内部調査の実施

- PCV内部調査用に予定しているX-53ペネ^(※4)の水没確認を遠隔超音波探傷装置を用いて調査を実施し、水没していないことを確認(2014年10月22日～24日)。
- PCV内を確認するため、2015年10月20日、22日にX-53ペネから格納容器内部へ調査装置を入れ、映像、線量、温度の情報を取得、内部の滞留水を採取。格納容器内の構造物・壁面に損傷は確認されず、水位は推定値と一致しており、内部の線量は他の号機に比べて低いことを確認。
- 2017年7月に、水中ROV(水中遊泳式遠隔調査装置)を用いて、ベデスタル内の調査を実施。
- 調査で得られた画像データの分析を行い、複数の構造物の損傷や炉内構造物と推定される構造物を確認。
- また、調査で得られた映像による3次元復元を実施。復元により、旋回式のプラットホームがレール上から外れ一部が堆積物に埋まっている状況等、構造物の相対的な位置を視覚的に把握することが出来た。

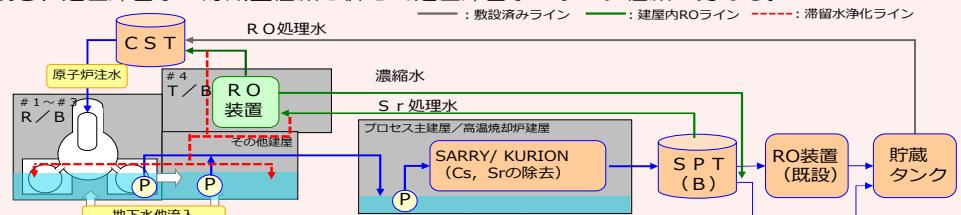
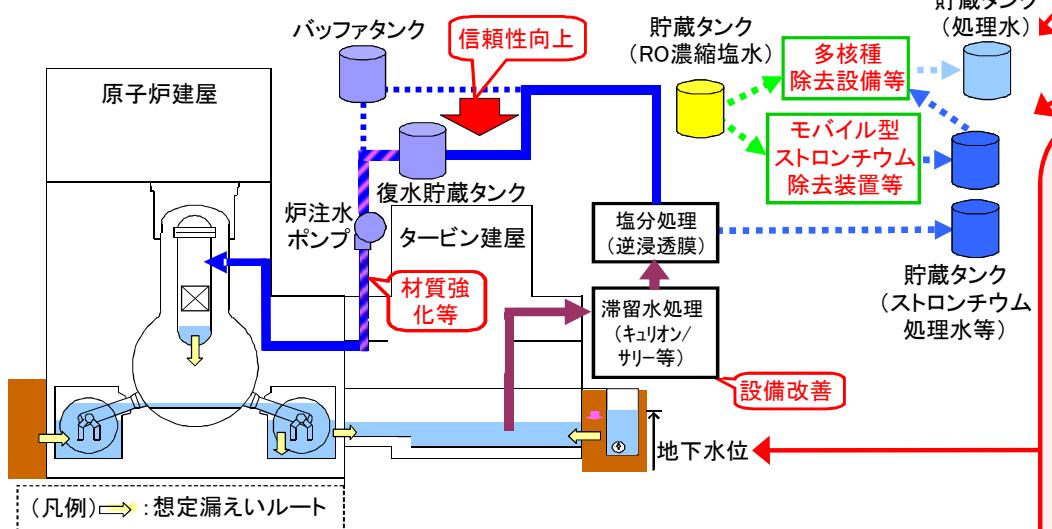
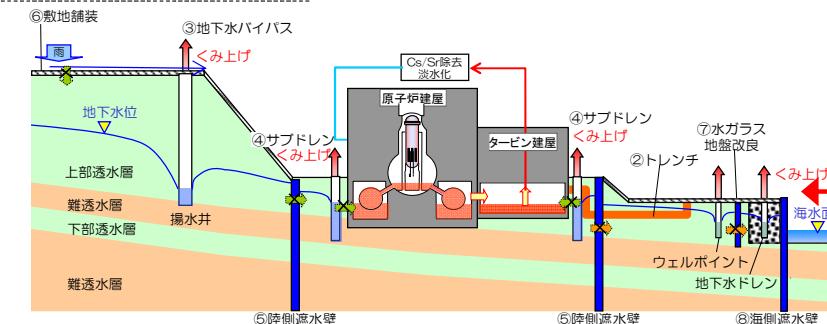
循環注水冷却設備・滯留水移送配管の信頼性向上

- 3号機復水貯蔵タンク(CST)を水源とする原子炉注水系の運用を開始(2013年7月5日～)。水源多重化を図るため、2号機復水貯蔵タンク(CST)を水源とする原子炉注水系の運用を開始(2020年3月18日～)。従来に比べて、水源の保有水量の増加、耐震性向上等、原子炉注水系の信頼性が向上。
- 汚染水の漏えいリスクを低減するため、淡水化(RO)装置を4号機タービン建屋に設置。汚染水の移送、水処理、原子炉注水を行つ循環ループを縮小。新設したRO装置は10月7日運転開始し、10月20日より24時間運転。RO装置を建屋内に新設することにより、循環ループは約3kmから約0.8km※に縮小。
- 建屋滞留水中の放射性物質の低減を加速させるため、2月22日に3・4号機側、4月11日に1・2号機側の建屋滞留水の循環浄化を開始。
- 循環浄化では、水処理装置出口ラインから分岐する配管(滯留水浄化ライン)を新たに設置し、水処理設備で浄化した処理水を1号機原子炉建屋及び2～4号機タービン建屋へ移送。
※: 汚染水移送配管全体は、余剰水の高台へのライン(約1.3km)を含め、約2.1km
- 引き続き、建屋滞留水の貯蔵量低減と併せて建屋滞留水のリスク低減に努める。

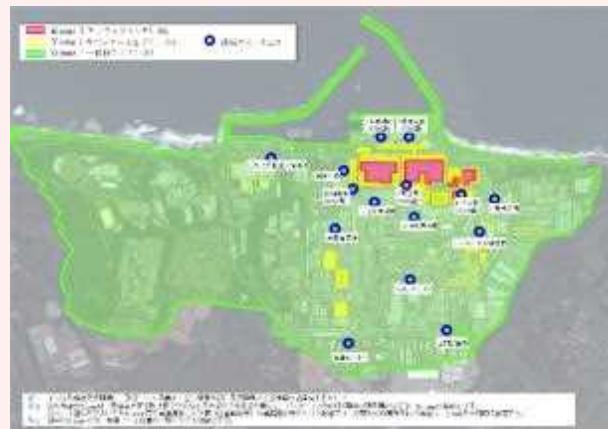
放射線防護装備の適正化

福島第一原子力発電所敷地内の環境線量低減対策の進捗を踏まえて、1～4号機建屋周辺等の汚染の高いエリアとそれ以外のエリアを区分し、各区分に応じた防護装備の適正化を行うことにより、作業時の負荷軽減による安全性と作業性の向上を図る。

2016年3月より限定的に運用を開始。2017年3月、9月にGzoneを拡大。

| R zone (アノラックエリア) | Y zone (カバーオールエリア) | G zone (一般服エリア) |
| 全面マスク | 全面マスク 又は 半面マスク ※1※2 | 使い捨て防塵マスク |
| カバーオールの上にアノラック | カバーオール | 一般作業服※3 構内専用服 |
