# 3号機タービン建屋・屋根雨水対策の進捗状況

2020年7月30日

## 3号機タービン建屋（T/B）・進捗状況、全体工程

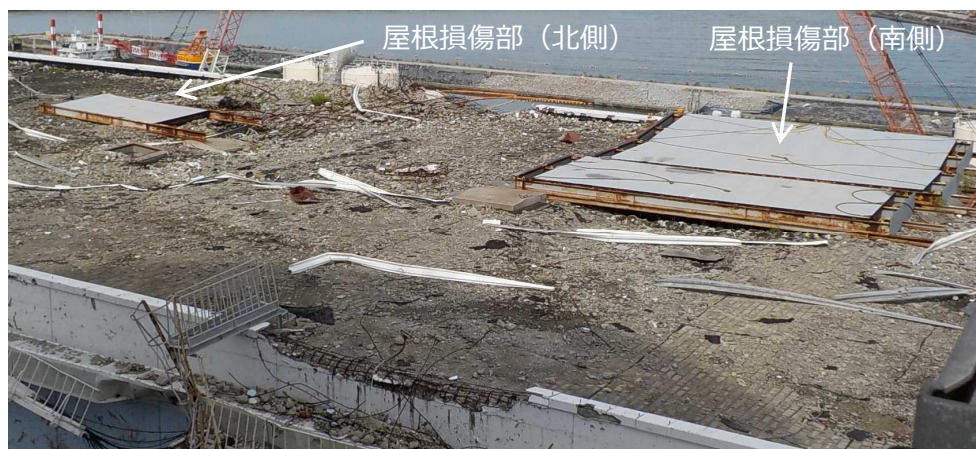
3号機タービン建屋・屋根状況【着手前】  
〔西側から撮影〕

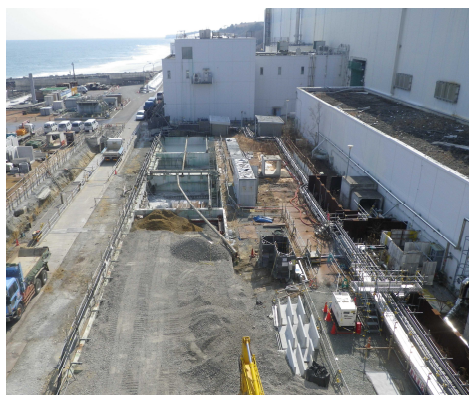
クレーンヤード整備状況【実施中】  
〔北側から撮影〕

**①クレーンヤード整備（完了）**  
クレーンが寄りつけるよう逆洗弁  
ピット充填、路盤補強。

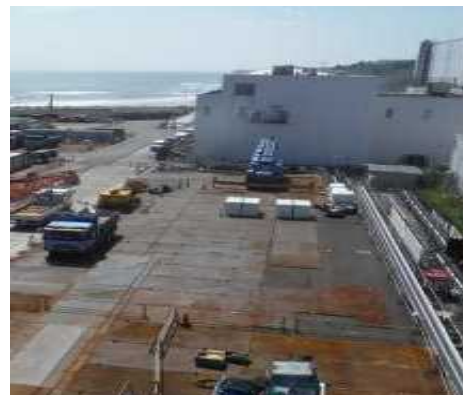
クレーンヤード整備状況【完了】  
〔北側から撮影〕

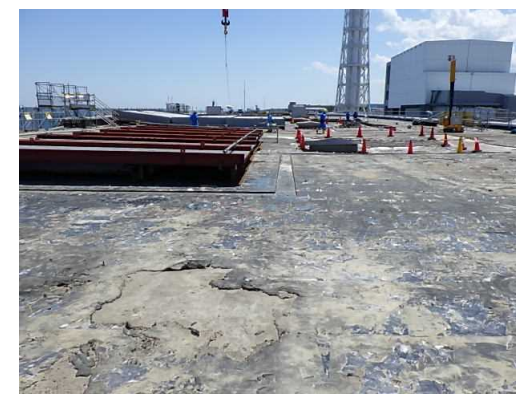
屋根ガレキ撤去の状況  
〔北側から撮影〕

**②ガレキ撤去（実施中）**  
大型クレーン+吸引装置により、遠隔でガレキ、  
ルーフブロック、敷き砂等を撤去。
