# 1-4号機SGTS室調査の計画について

2020年7月30日

東京電力ホールディングス株式会社

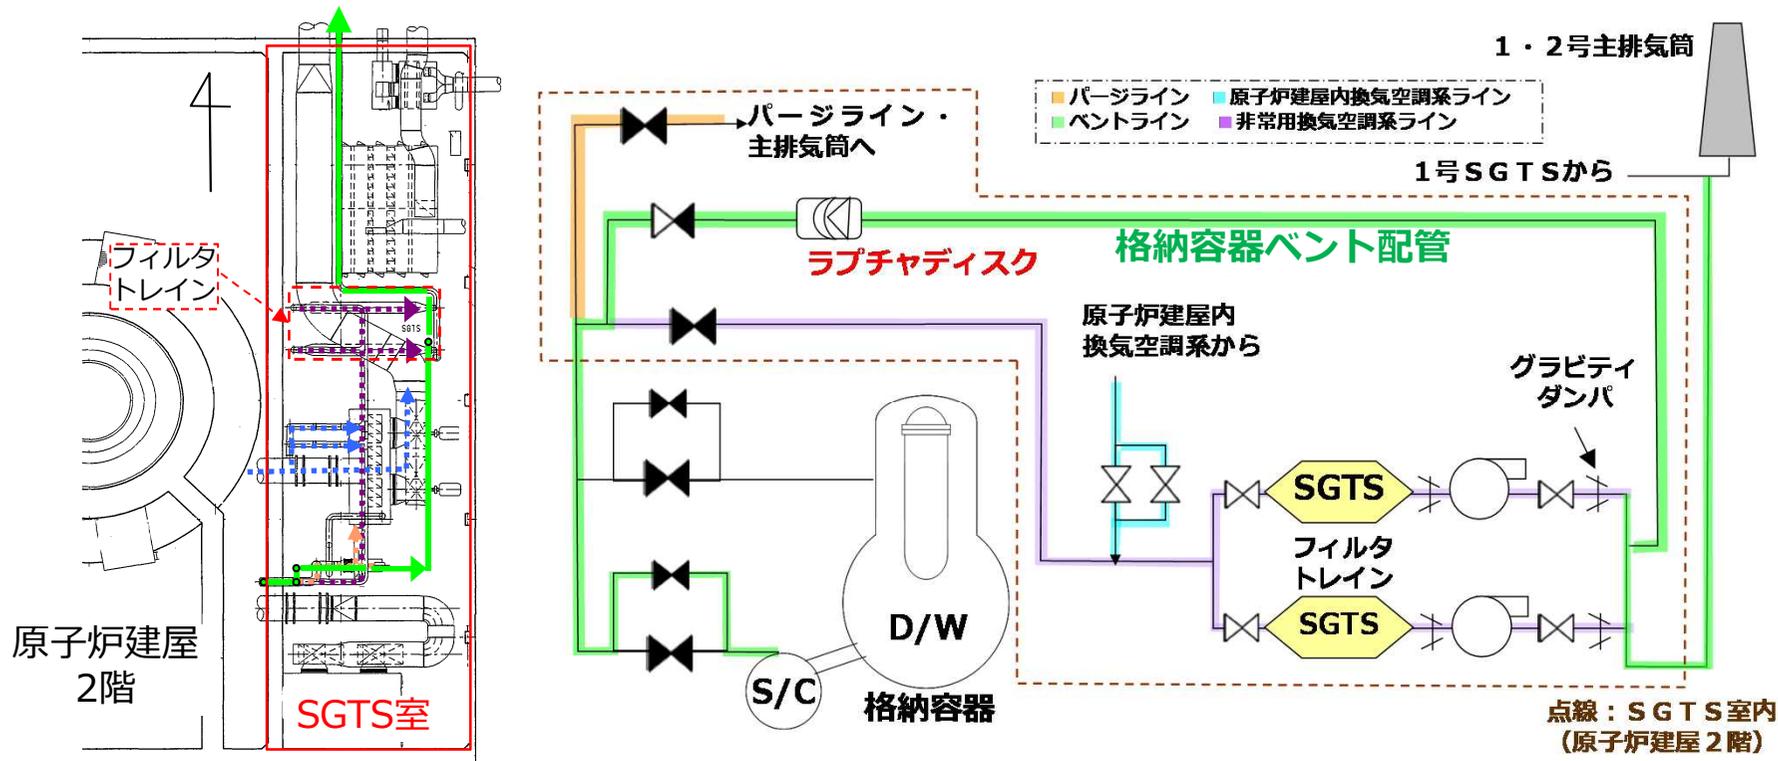
2号機SGTS室内の配管引き回し（左）と概略系統構成（右）

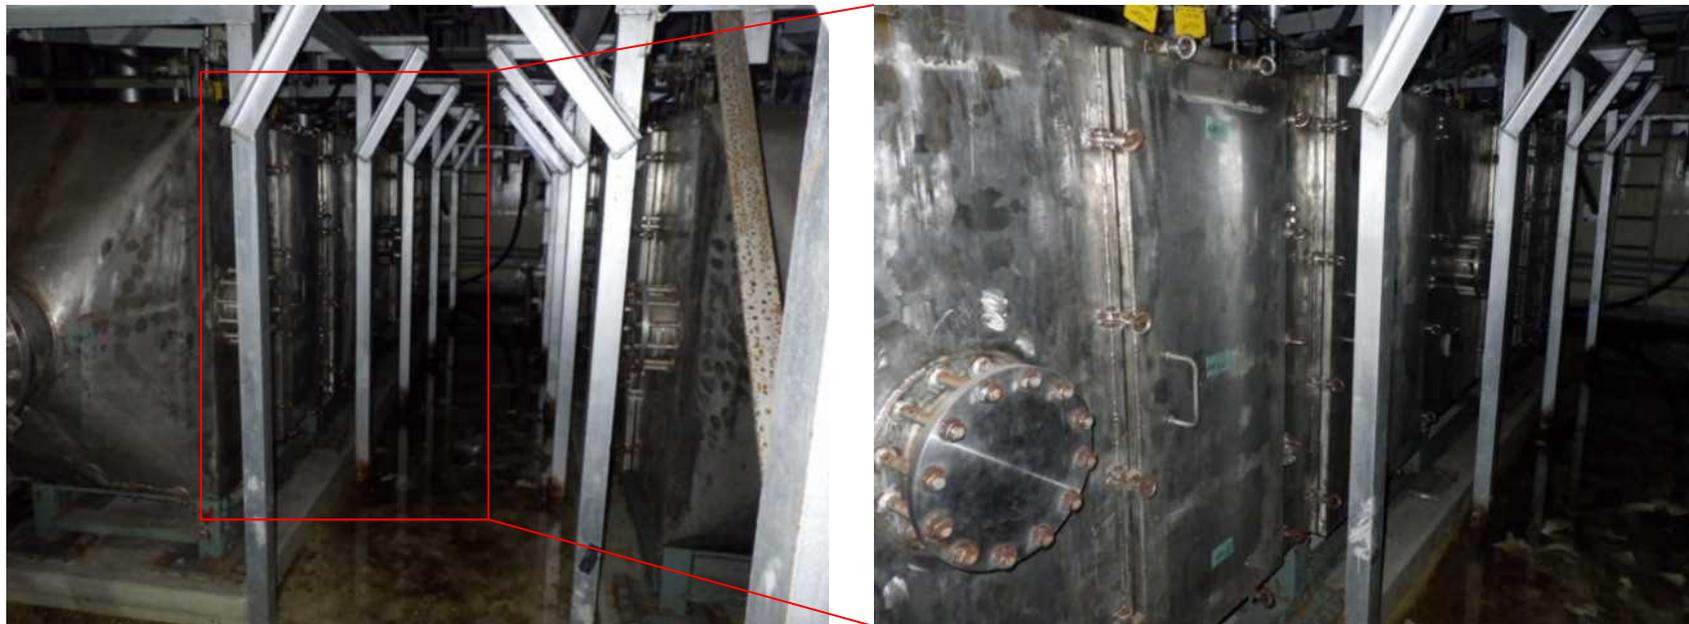
4号機SGTSフィルタトレインの様子

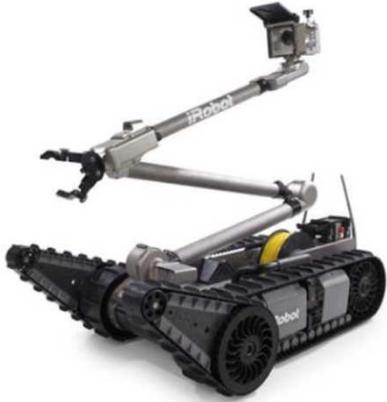
- 1、2号機の調査に使用するロボット：PackBot等

- ・カメラ、線量計、 $\gamma$ イメージャー等を搭載

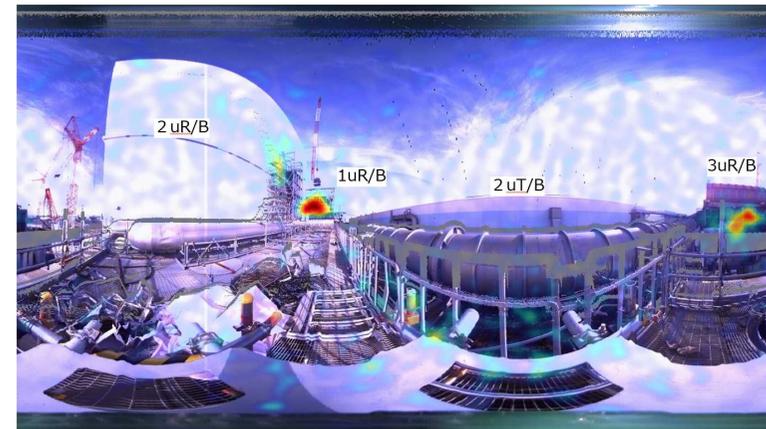
- ・ $\gamma$ 線の3次元線量分布が取得可能（ $\gamma$ 線測定結果と3Dスキャン情報の組み合わせ）

$\gamma$ イメージャーによる測定結果例  
（原子炉建屋等の外観）

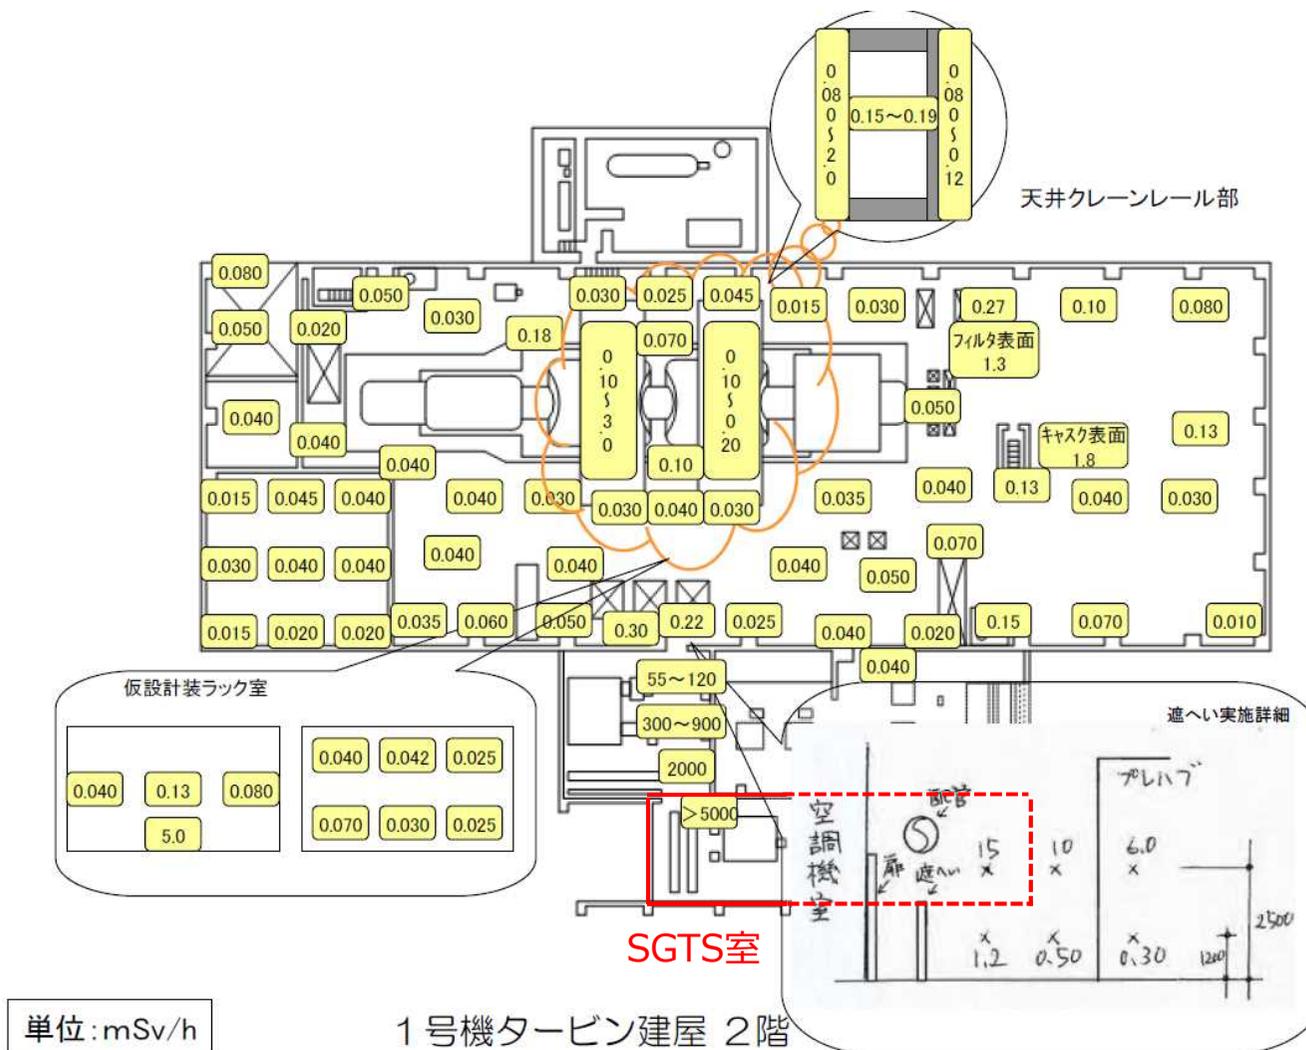
- SGTS室北側の扉付近にて5Sv/h以上と高い線量率を確認 (2011年)

1号機SGTS室付近の線量率測定結果

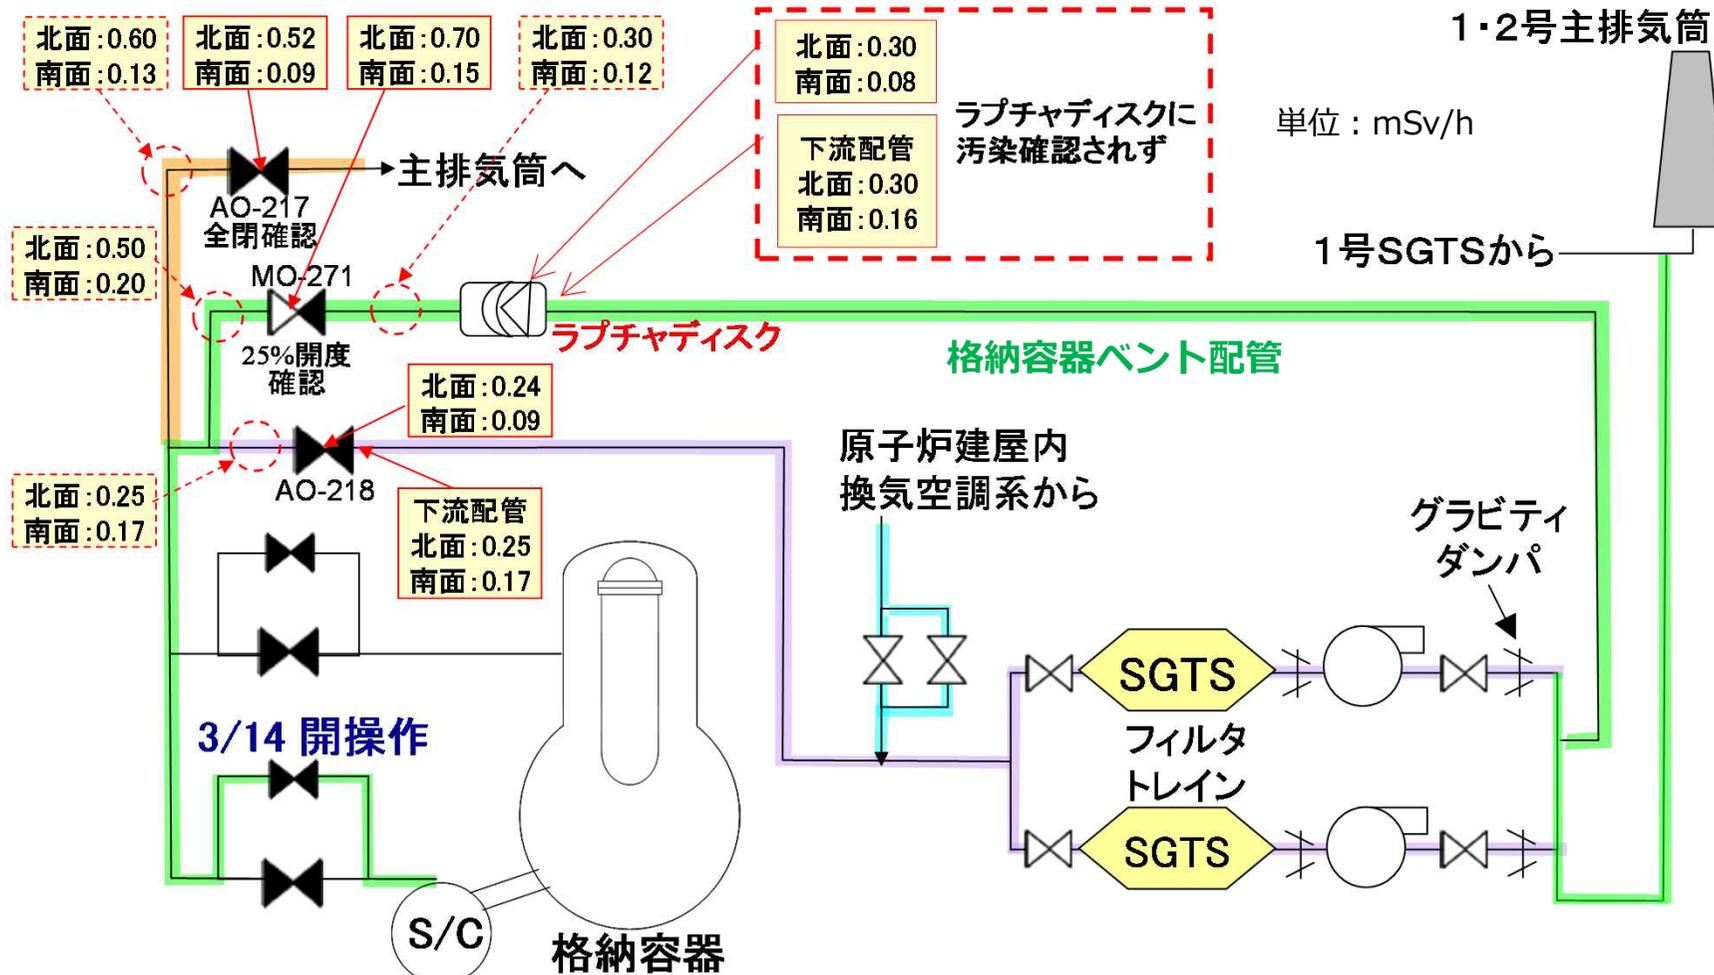
## ■ ラプチャディスク周辺に汚染のないことを確認 (2014年)

★配管表面線量の「北面」とはSGTSフィルタ側から測定したもの。「南面」は配管が遮へいとなって、値が低くなる。これはSGTSからの線量が支配的で、配管の汚染は検知できないレベルであることを意味する。

2号機ラプチャディスク周辺の線量率測定結果

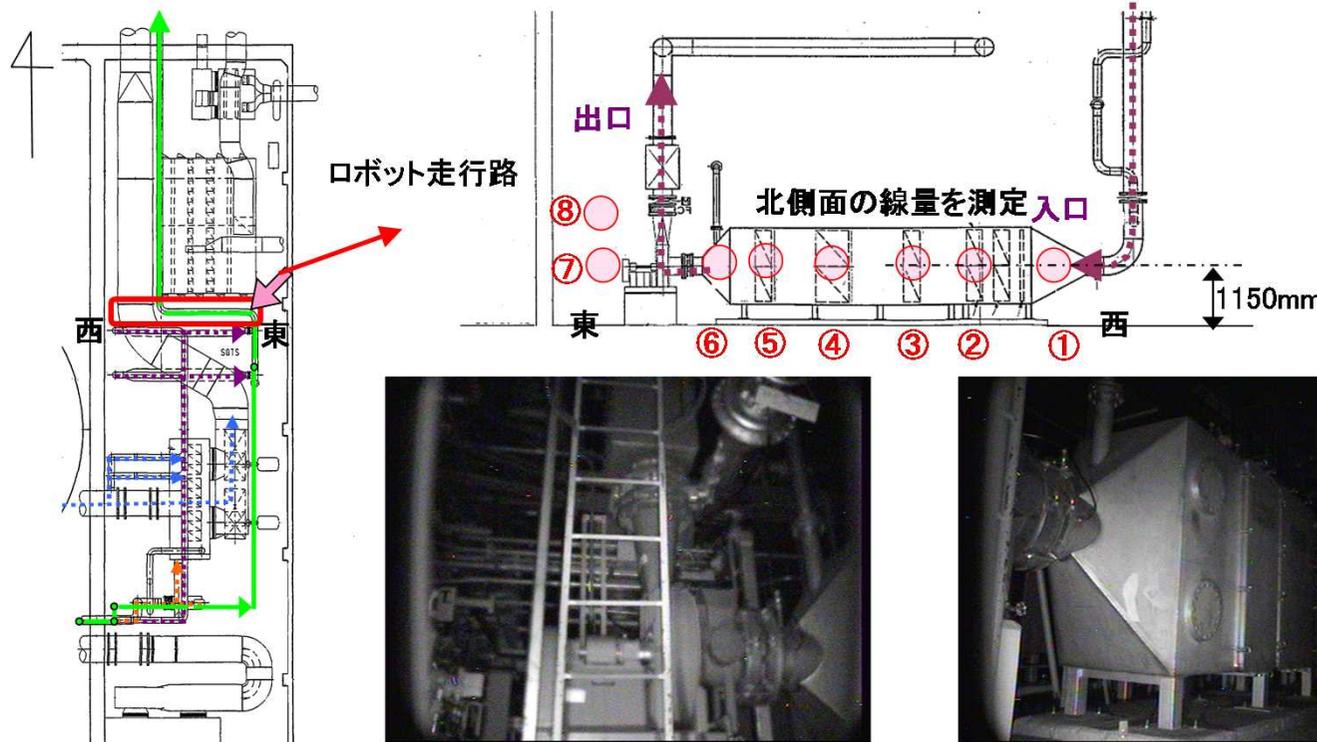
- SGTSフィルタトレインA系では1Sv/h以上と高い線量率を確認 (2014年)

測定場所	⑧-A	⑦-A	⑥-A	⑤-A	④-A	③-A	②-A	①-A
	出口配管	出口配管	出口部	HEPA フィルタ	チャコール フィルタ	HEPA フィルタ	プレ フィルタ	入口部
測定高さ	2170mm	1150mm	1150mm	1150mm	1150mm	1150mm	1150mm	1150mm
線量率	79mSv/h	85mSv/h	400mSv/h	1Sv/h*	460mSv/h	220mSv/h	140mSv/h	69mSv/h

\*) フィルタトレイン表面から約20cm離れた位置(フィルタ中心面より約65cm)で測定した線量値

## 2号機SGTSフィルタトレインA系の線量率測定結果

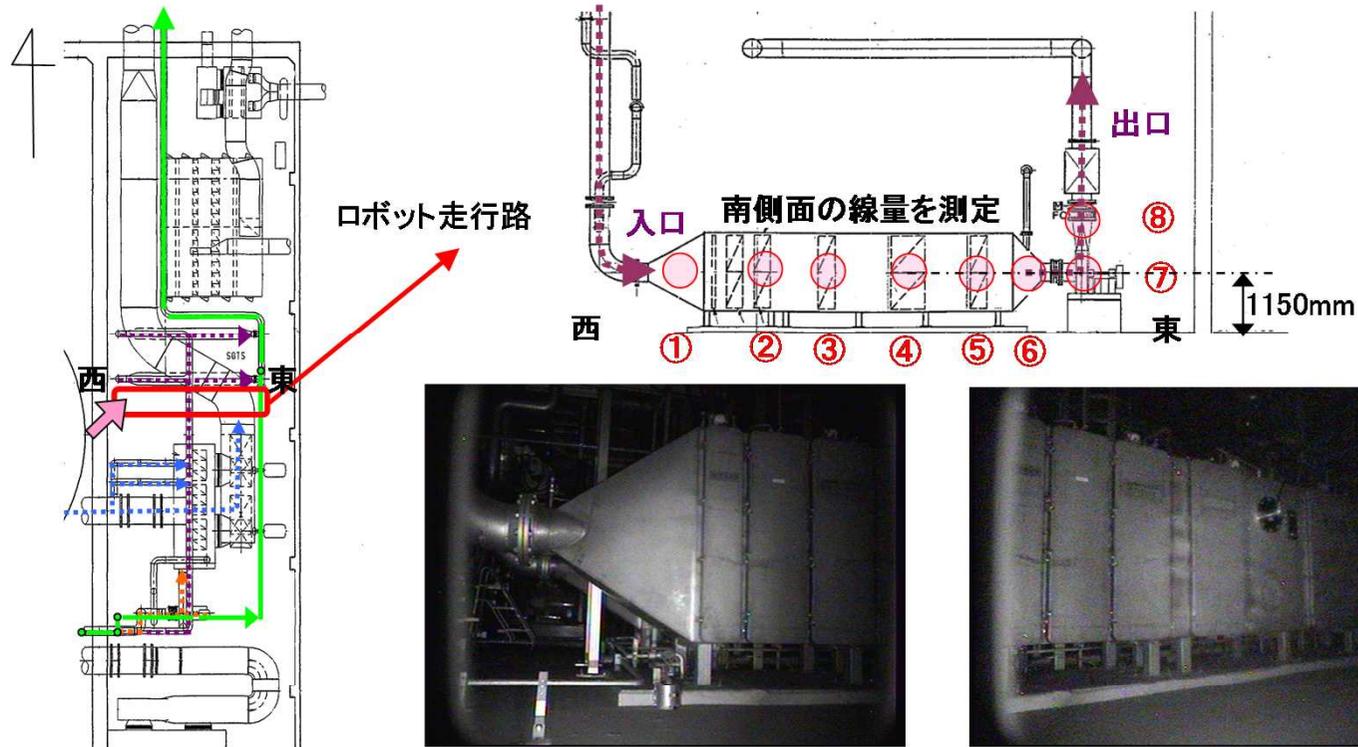
- SGTSフィルタトレインB系では1Sv/h弱と高い線量率を確認 (2014年)

測定場所	①-B	②-B	③-B	④-B	⑤-B	⑥-B	⑦-B	⑧-B
	入口部	プレフィルタ	HEPAフィルタ	チャコールフィルタ	HEPAフィルタ	出口部	出口配管	出口配管
測定高さ	1150mm	1150mm	1150mm	1150mm	1150mm	1150mm	1150mm	2170mm
線量率	15mSv/h	29mSv/h	44mSv/h	160mSv/h	850mSv/h *	500mSv/h	210mSv/h	120mSv/h

\*) フィルタ外レン表面から約20cm離れた位置(フィルタ中心面より約65cm)で測定した線量値

## 2号機SGTSフィルタトレインB系の線量率測定結果

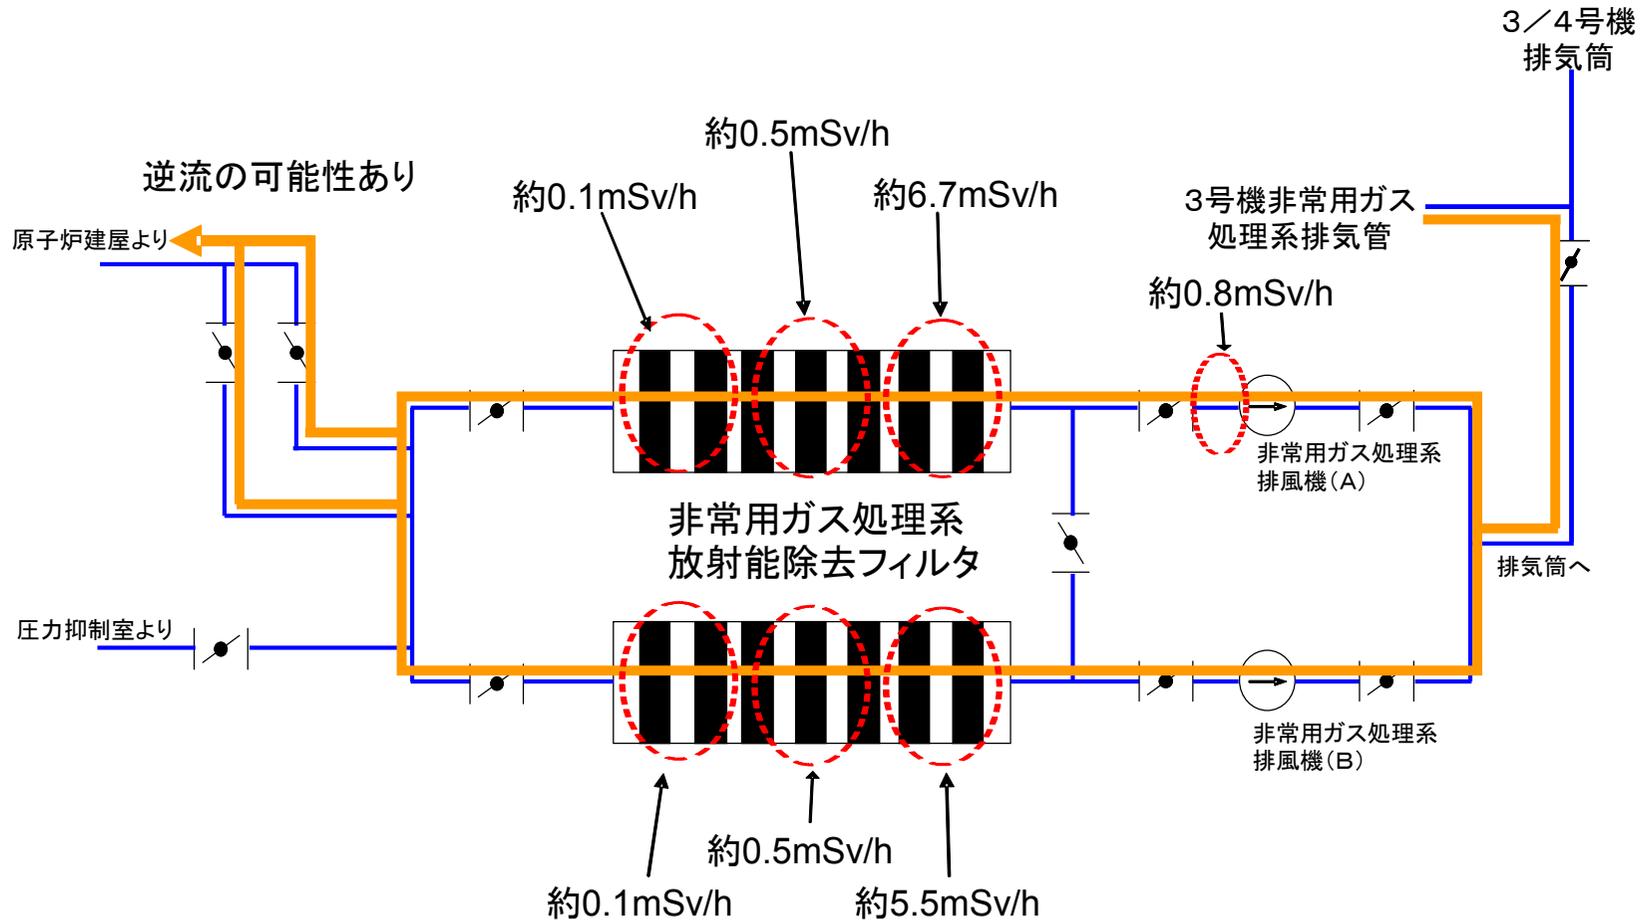
- SGTSフィルタトレイン周辺の線量率から3号機の格納容器ベントガスが4号機原子炉建屋内に逆流した徴候を確認 (2011年)

4号機SGTSフィルタトレイン周辺の線量率測定結果
