## 廃止措置等に向けた進捗状況：使用済み燃料プールからの燃料取り出し作業

# 廃止措置等に向けた進捗状況：プラントの状況把握と燃料デブリ取り出しに向けた作業

# 廃止措置等に向けた進捗状況：循環冷却と滞留水処理ライン等の作業

## 廃止措置等に向けた進捗状況：敷地内の環境改善等の作業

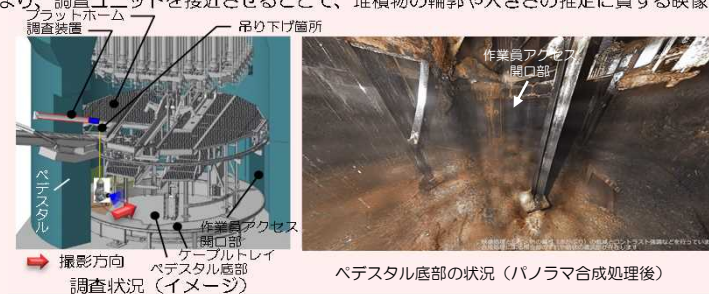
- 2017年1月26日、30日に格納容器貫通部からカメラを挿入し、ロボットが走行するCRD交換用レールの状況を確認。2月9日に自走式調査装置アクセスルート上の堆積物除去を実施し、2月16日に自走式調査装置を用いた格納容器内部調査を実施。
- 一連の調査で、ペDESTAL内のグレーチングの脱落や変形、ペDESTAL内に多くの堆積物があることを確認。
- 2018年1月19日に、吊りおろし機構を有する調査装置を用い、ペDESTAL内プラットフォーム下の調査を実施し、取得した画像の分析を実施。画像分析の結果、燃料デブリを含むと思われる堆積物がペDESTAL底部に堆積している状況を確認。堆積物が周囲より高く堆積している箇所が複数あることから、燃料デブリの落下経路が複数存在していると推定。また、得られた映像に対しパノラマ合成を実施し、見やすく合成処理を行った。
- 2019年2月13日にペDESTAL底部及びプラットフォーム上の堆積物への接触調査を実施し、小石状の堆積物を把持して動かせること、把持できない硬い岩状の堆積物が存在する可能性があることを確認。
- また、前回より、調査ユニットを接近させることで、堆積物の輪郭や大きさの推定に資する映像等を取得。

- 2号機X-6ベネ※1貫通口からロボット等の調査装置を投入し、CRDレールを利用しペDESTAL内にアクセスして調査。

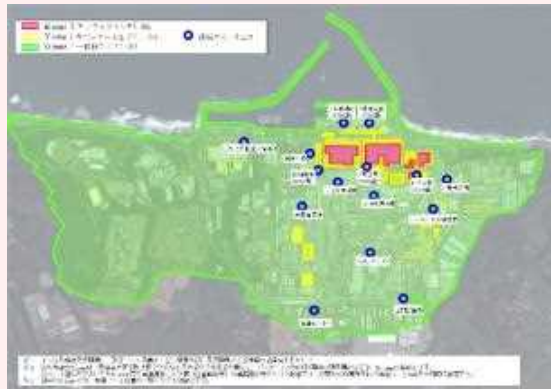
福島第一原子力発電所敷地内の環境線量低減対策の進捗を踏まえて、1～4号機建屋周辺等の汚染の高いエリアとそれ以外のエリアを区分し、各区分に応じた防護装備の適正化を行うことにより、作業時の負荷軽減による安全性と作業性の向上を図る。  
2016年3月より限定的に運用を開始。2017年3月、9月にGzoneを拡大。

| R zone<br>(アノラックエリア) | Y zone<br>(カバーオールエリア) | G zone<br>(一般服エリア) |
| 全面マスク<br> | 全面マスク 又は 平面マスク ※1※2<br> | 使い捨て防護マスク<br> |
| カバーオールの上にアノラック<br> | カバーオール<br> | 一般作業服※3 構内専用服<br> |
