# 建屋周辺の地下水位、汚染水発生状況

2020年8月27日

東京電力ホールディングス株式会社

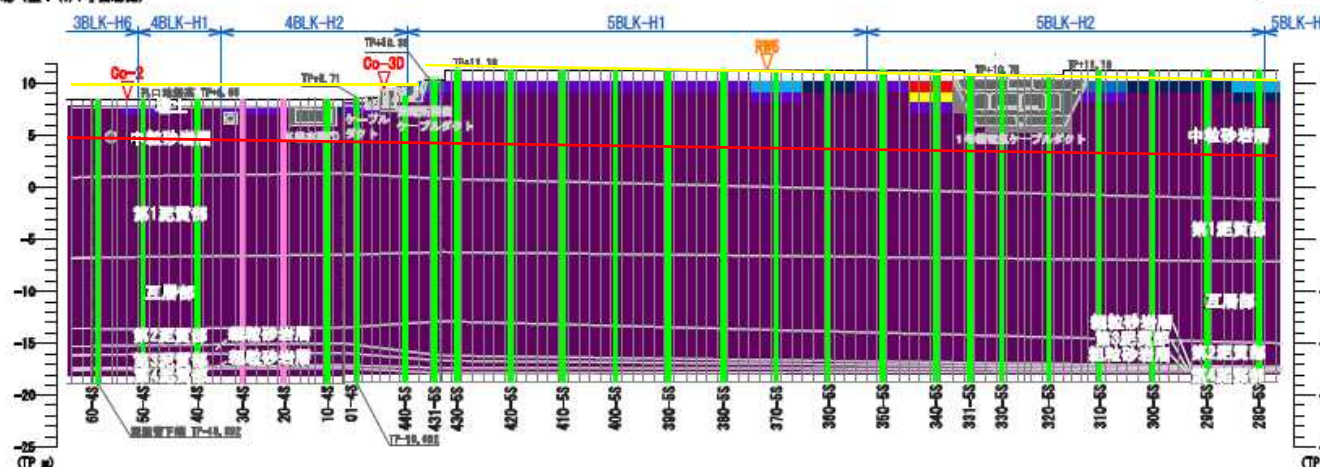
# 【参考】 1-2 地中温度分布図（1・2号機西側）

(2) 1, 2号機山側（西側から望む）

（温度は8/25 7:00時点のデータ）

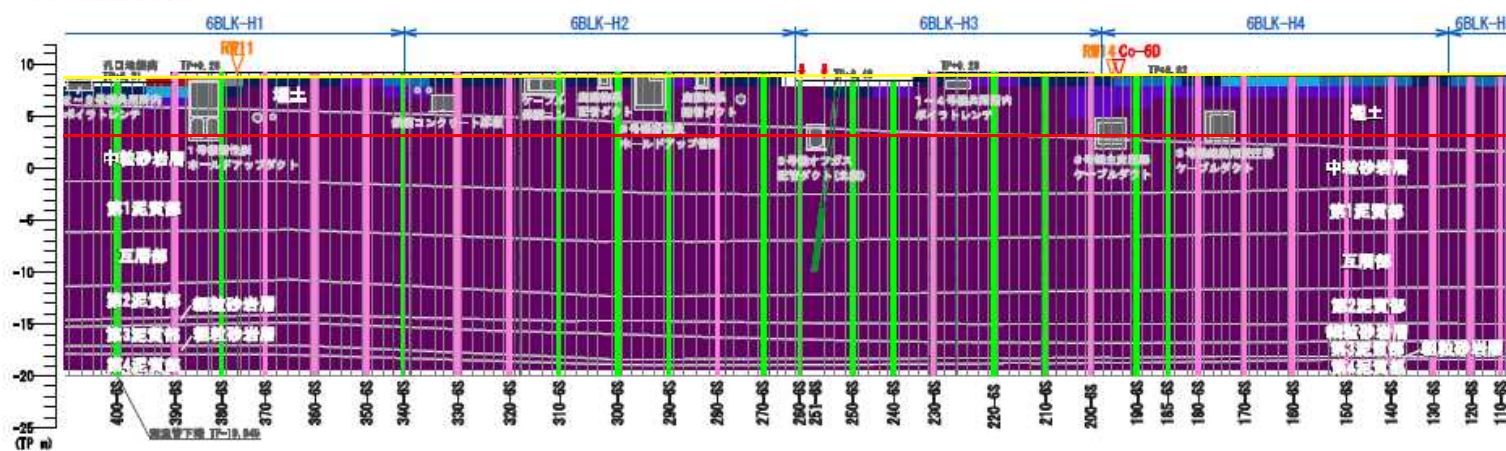
# 【参考】 1-3 地中温度分布図（3・4号機西側）

(3) 3,4号機山側（西側から望む）

（温度は8/25 7:00時点のデータ）
