# 建屋周辺の地下水位、汚染水発生状況

2020年9月24日

東京電力ホールディングス株式会社

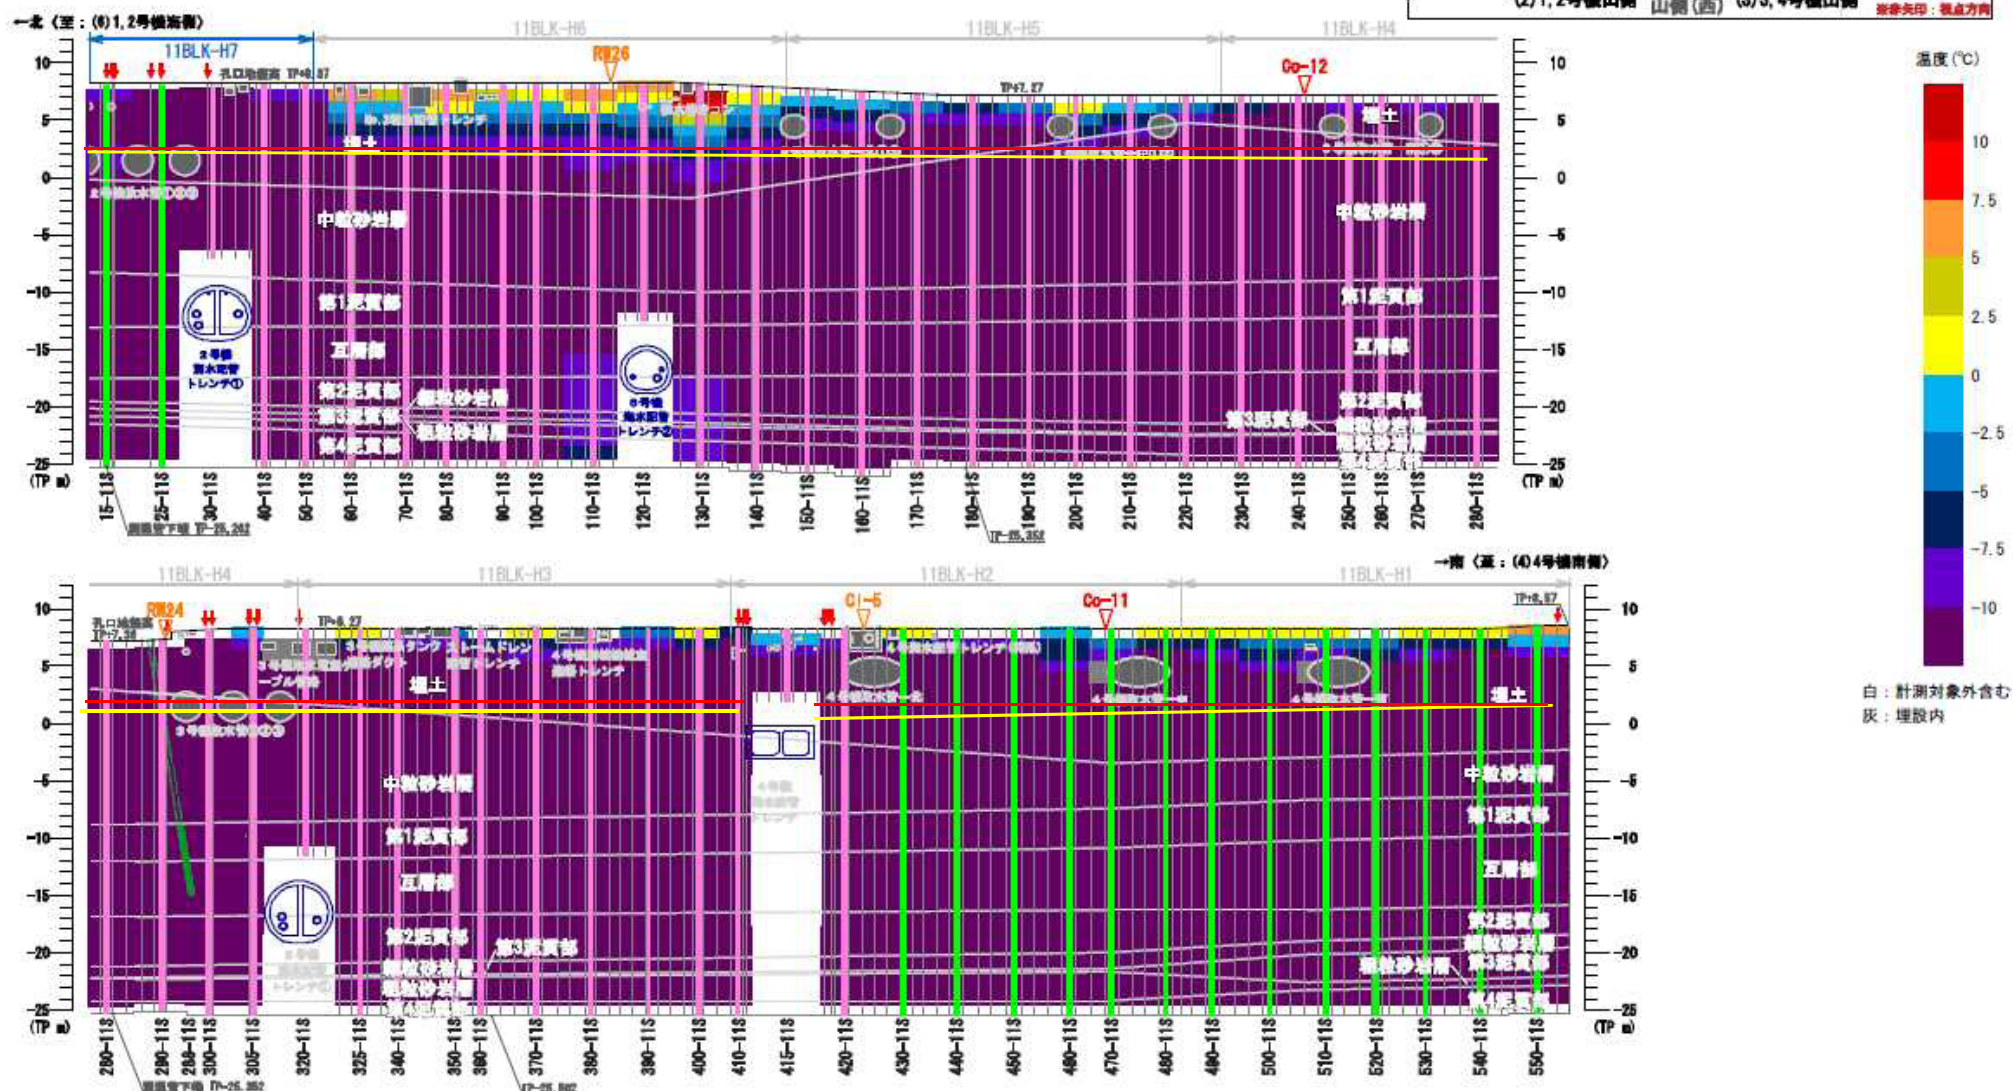
(5) 3, 4号機海側 (西側：内側から望む)

# ■ 地中温度分布図

(温度は9/22 7:00時点のデータ)

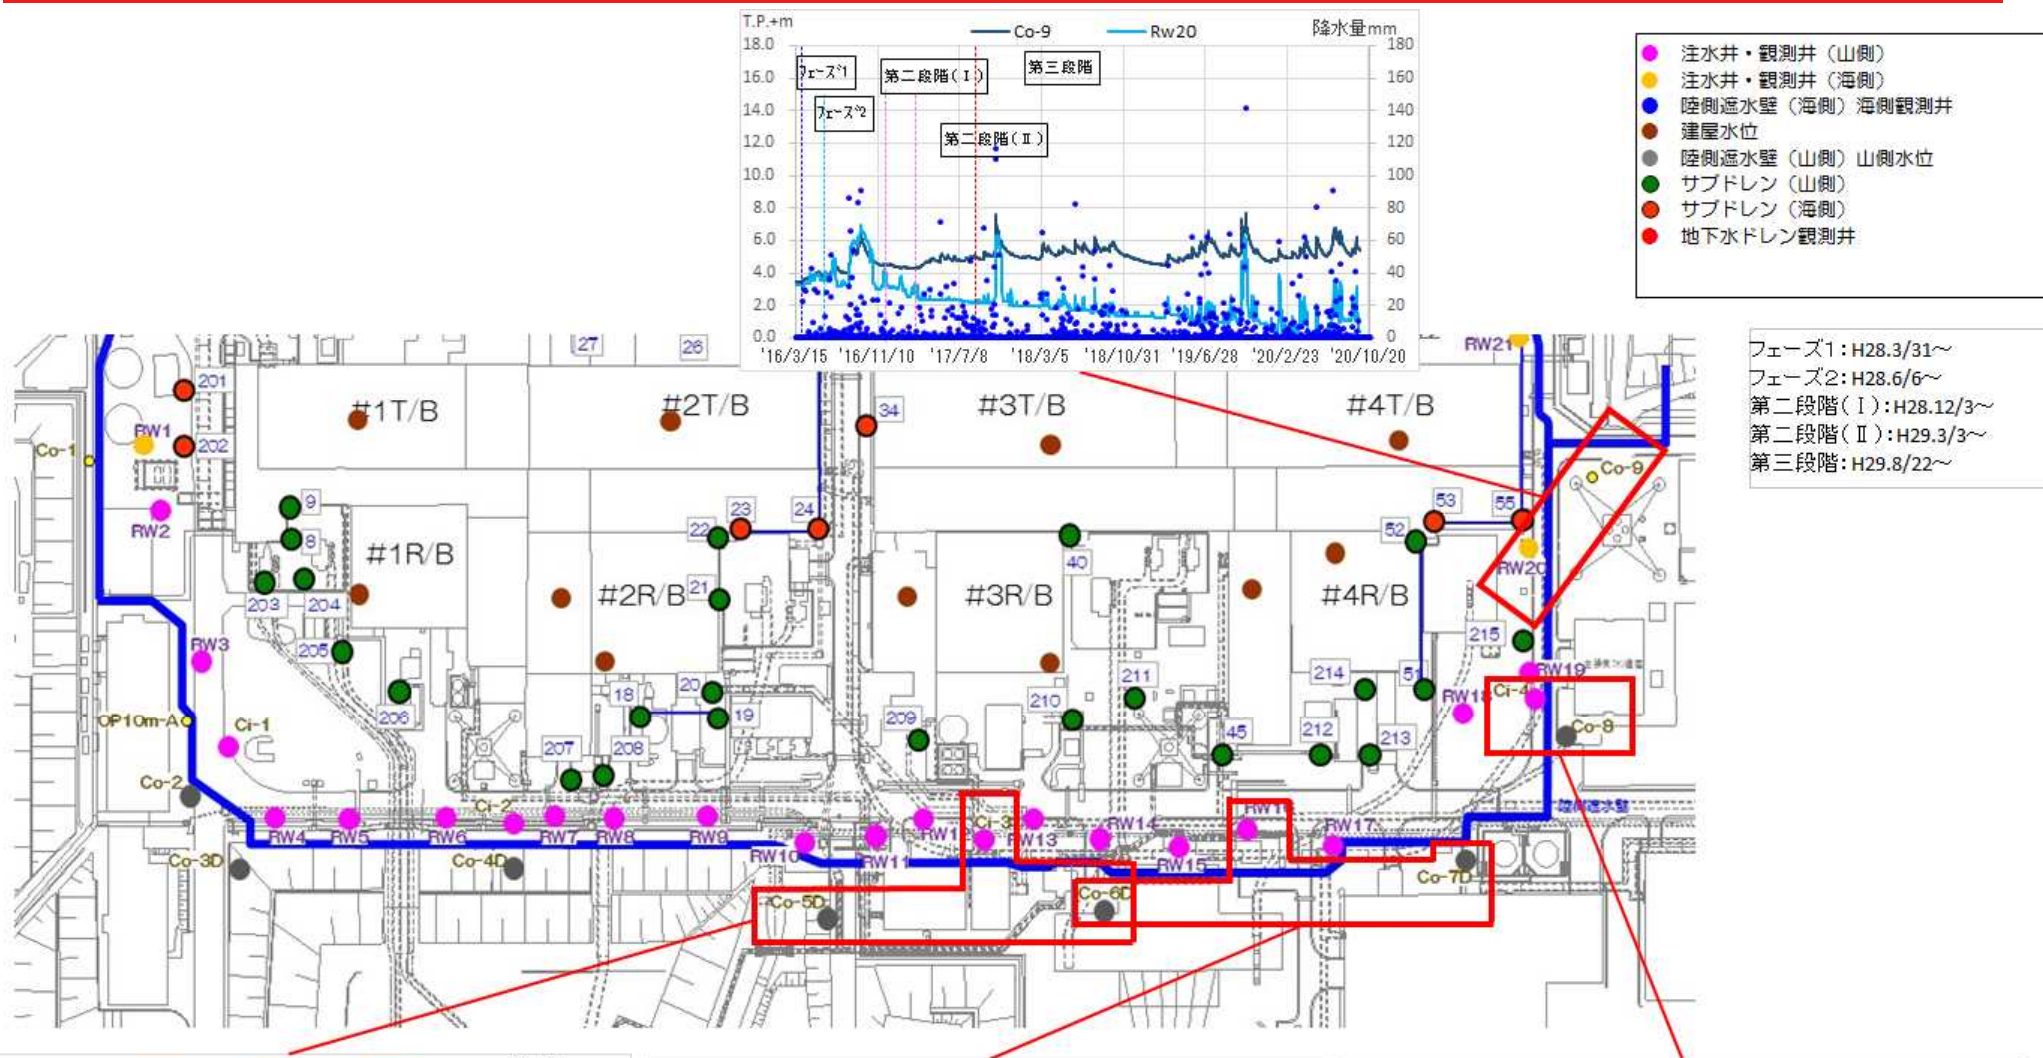
# 【参考】 2-3 地下水位・水頭状況（中粒砂岩層 山側②）

※ C0-5D:7/29からデータ欠測中

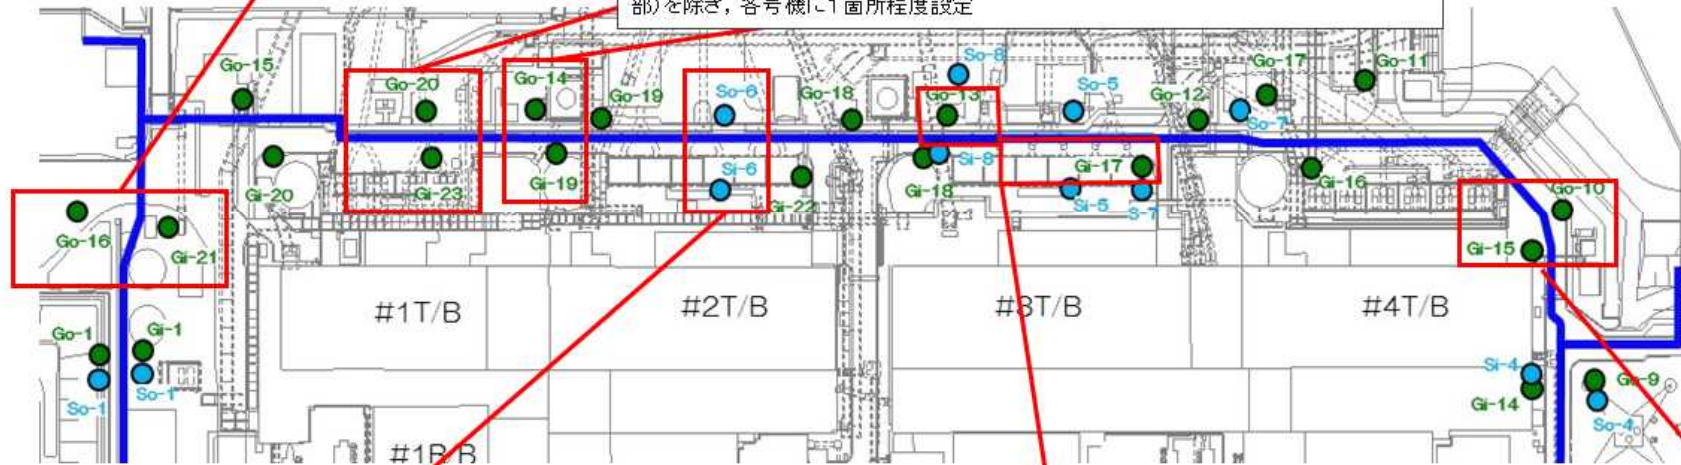
# 【参考】 2-4 地下水位・水頭状況（互層、細粒・粗粒砂岩層水頭 海側）TEPCO

海側互層、細粒・粗粒砂岩のグルーピングは、非凍結箇所(各号機海水配管トレンチ下部)を除き、各号機に1箇所程度設定

フェーズ1: H28.3/31~  
フェーズ2: H28.6/6~  
第二段階(I): H28.12/3~  
第二段階(II): H29.3/3~  
第三段階: H29.8/22~
