3号機 燃料取り出しの状況について

2020年9月24日 **TEPCO**

1. 燃料取り出し・ガレキ撤去の状況

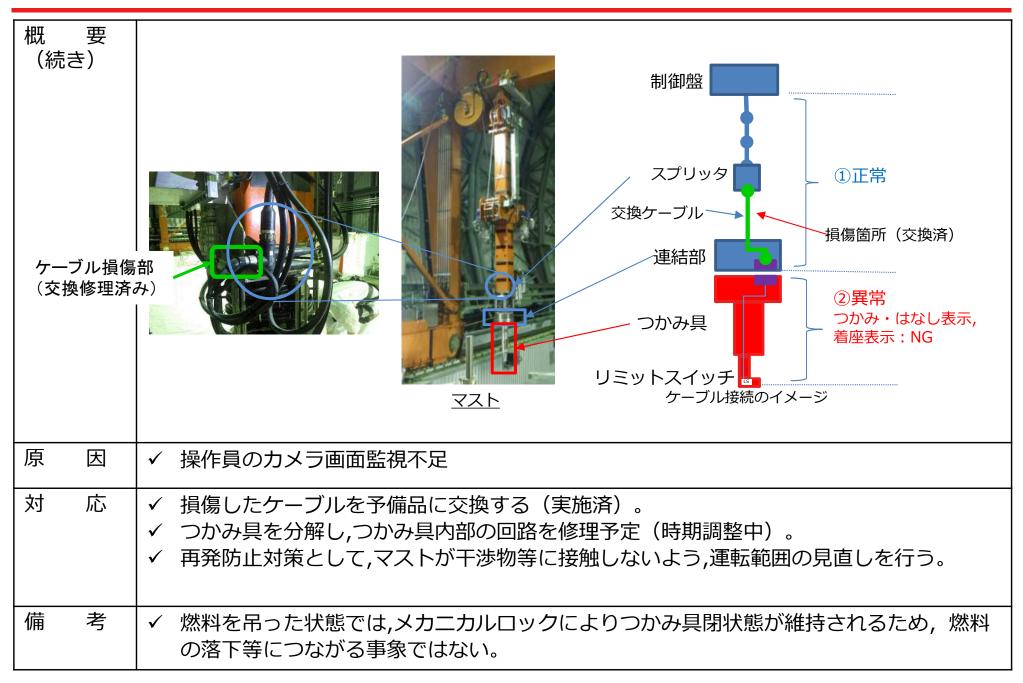
1-2.マストケーブルの損傷(2)

発生事象	マストケーブルの損傷
概要	 ✓ 9月2日 プール内移動のため,プール南端の燃料を把持して西へ移動中,マストケーブルがプール南側の壁面近傍にある部材※に引っ掛かった。 ✓ 引っ掛かりを解消後,把持していた燃料を予定していた位置に着座させた。 ✓ つかみ具の開閉状態および着座状態を表示する信号の異常を確認。 ✓ マストケーブルの損傷およびつかみ具内部回路の導通不良を確認。
	引っ掛かった 引っ掛かった部材* マスト ※:引っ掛かった部材は,がれき吸引装置のホースの固定のために取り付けた部材

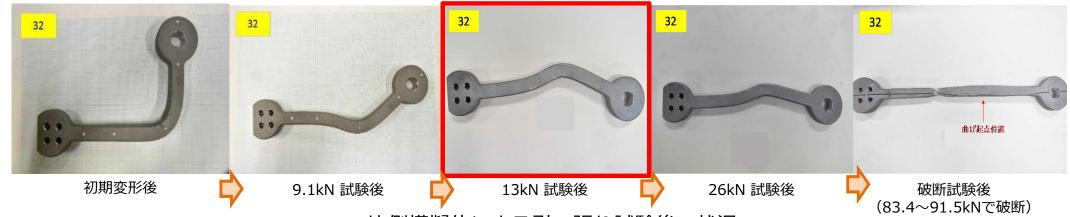
片側模擬体による引っ張り試験後の状況

- 26kN (2652kg) の範囲において燃料ハンドルの破断は確認されなかった
- 片側模擬体による破断試験では,83.4~91.5kN(8505~9331kg)※の範囲で破断を確認した

※:4つの試験片で試験を実施。最小~最大破断荷重を記載

初期変形後

13kN 試験後

26kN 試験後

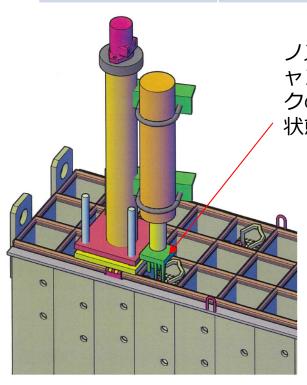
圧縮空気注入案

ノズルから圧縮空気をチャンネルボックスとラックの間に注入し,ガレキの 状態を変化

- 圧縮空気の注入案およびラックへの振動付与によりガレキの状態を変化させる案を検討中。
- 実機適用前に,ガレキを詰めた状態を模擬したモックアップを実施し性能を確認していく。

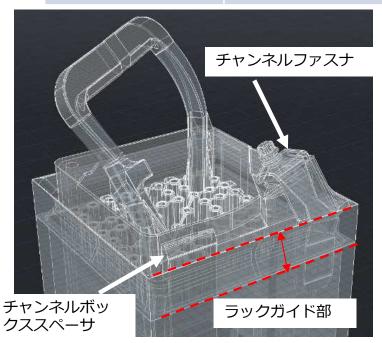
ラックと燃料上部の取り合い(④※燃料)

- 燃料上部の変形によるラック上部との干渉解除のため,ラック上部のラックガイド部の切削を検討中(チャンネルファスナ等とラックガイド部が干渉している可能性を考慮)。
- 実機適用前に,ラックガイド部が切削可能であることをモックアップで確認する。

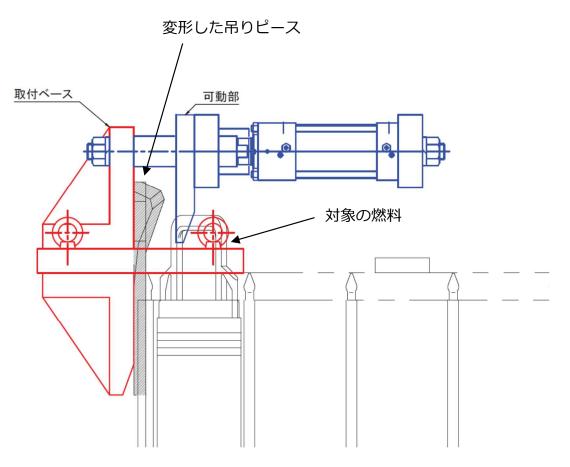
シリンダによる曲げ戻しの概念図

- 吊りピースをシリンダ等により押し付け曲げ戻し,燃料との干渉を解除する措置を準備中
- 現在装置の設計検討中であり、2020年12月末までに干渉解除の措置を実施予定

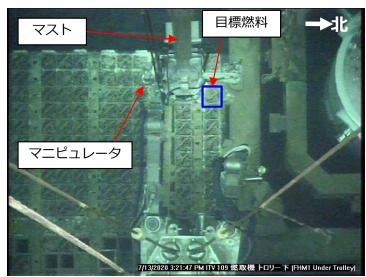
押し込み前

■ マニピュレータでマストを北側に押し込んで傾けることで,輸送容器洗浄配管近傍の燃料を把持できることを確認した。また,マストを押し込んだ状態で燃料を問題なく引き抜き可能であることを模擬燃料で確認済み。

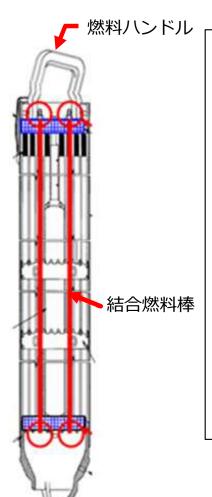
燃料吊上げ時の

荷重負担部材

- 吊り上げ荷重設定の考え方
- ・燃料吊り上げ時は,結合燃料棒(全8本)と燃料ハンドルが荷重を負担する

- ①ガレキ衝突解析および実燃料の外観観察の結果,ハンドル変形燃料は4本以上の結合燃料棒で吊り上げ荷重を負担できる状態であることを確認。
- ②燃料吊り上げ時は3本以上の結合燃料棒でバランスを保ち吊り上がる。 吊り上げ強度評価の結果,降伏応力に対する比率は約0.51^{×1},引っ張り強さに対する比率は約0.35^{×1}であり,1000kgの荷重を負担できる状態であることを確認。
- ③また,引っ張り試験の結果,燃料棒は1本あたり1000kg以上の耐荷重を有する

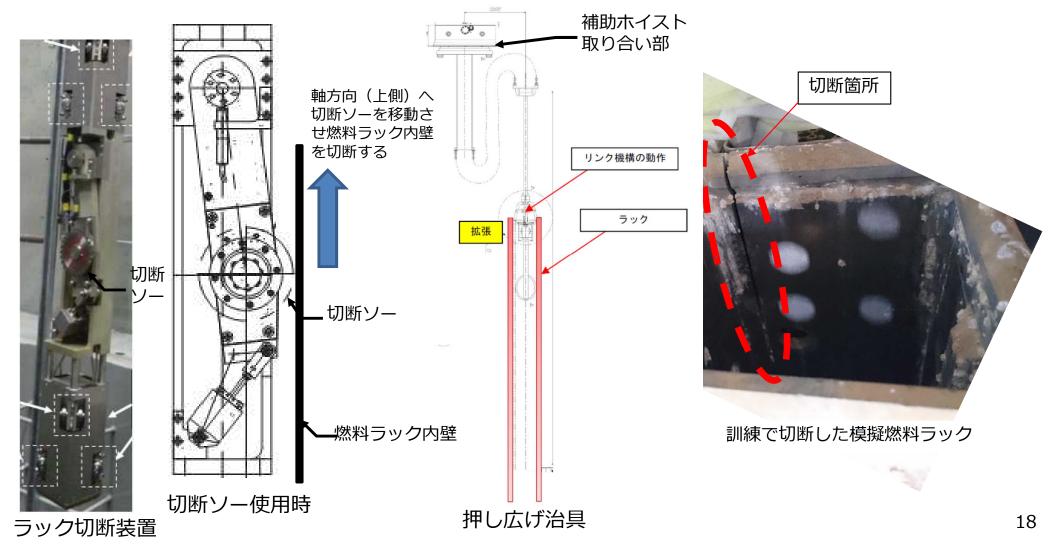
- 燃料ラックを内側から切断するラック切断装置,切断後に水平方向にラックを押し広げる押し広げ治具を製作済。3号機SFPにおいて燃料取り出し済の空ラックで実機検証を行う予定。
- 切断範囲は上部から1500mm程度,押し広げによるクリアランス増加は1~2mm程度。
- 燃料が隣接している箇所への適用可否,他の装置との適用順序等,現地適用にあたっての課題について実機検証準備と並行して検討を行っていく。

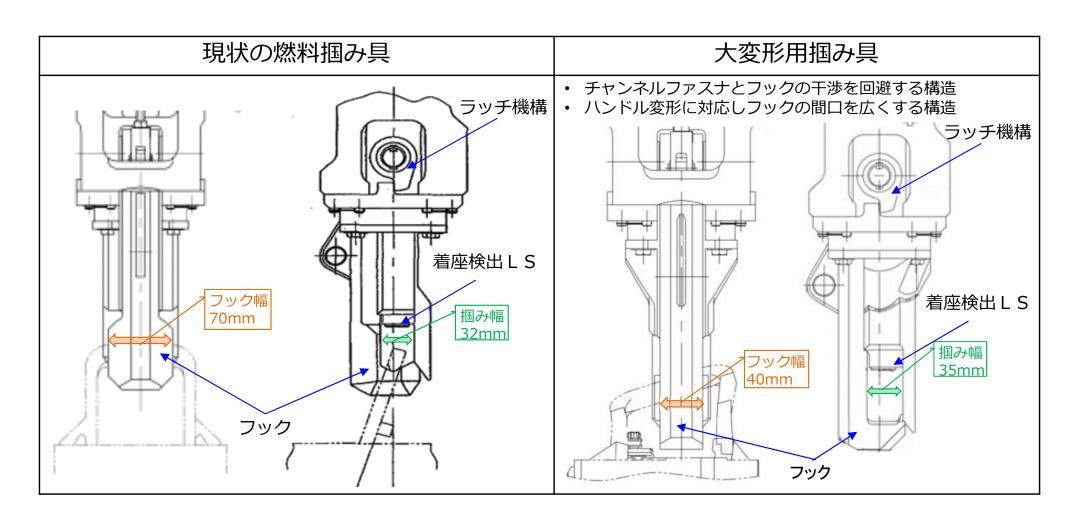
- ハンドルがチャンネルファスナ側に大きく倒れている燃料の取り出しに対応するため、専用の大変形用掴み具を導入
- 大変形用掴み具は現状の掴み具から先端形状のみを変化させたものであり,落下防止等の安全 機能に変更は無い

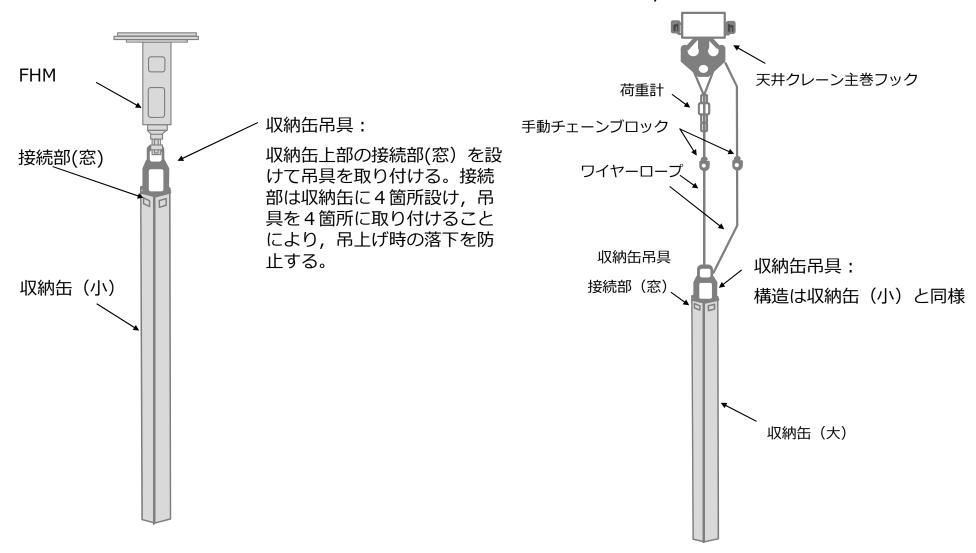
- ハンドル変形燃料は,共用プールでは収納缶ごと専用のラックで保管する
- ハンドル変形量に応じて収納缶(小)と(大)を使い分ける。(P12参考)
- 収納缶(大)は天井クレーンにチェーンブロックを取り付け,取り扱いを行う。

収納缶(小) FHMでの取り扱い

収納缶(大) 天井クレーンでの取り扱い

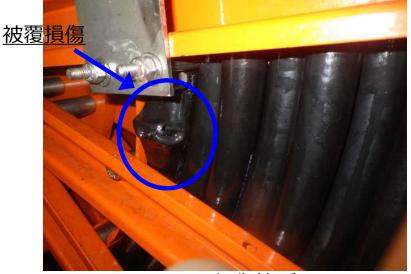
ホースリール写真

- 9月9日,設備停止中のため,ウォークダウンを実施。
- クレーン主巻の水圧ホース近傍に滴下痕を確認し,ホースの被覆損傷を確認。
- 加圧を実施し,漏えいがないことを確認。

■ 水圧ホース内部チューブの亀裂等により作動流体が被覆内に蓄積され,被覆が破損 したものと推測。

■ ホースの予備品への交換実施済。

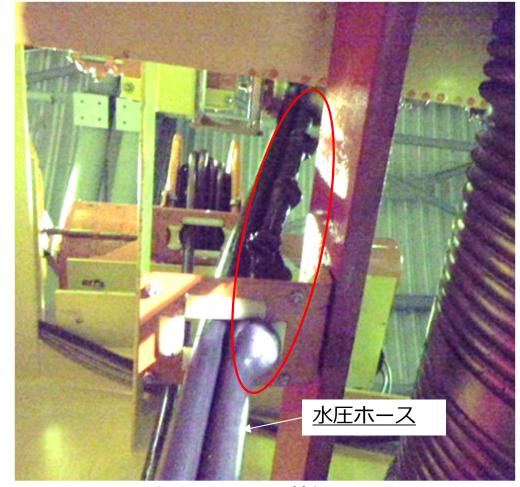
水圧ホースの状況

- 9月19日,マスト信号異常の復旧作業において,クレーン補巻きを操作
- クレーン補巻きの動作がスムーズでは無いこと,水グリコールの連続的な漏えいを確認
- クレーン補巻き水圧ホースの外観を確認したところ,被覆の損傷、膨らみを確認

■ 水圧ホース内部チューブの亀裂等により作動流体が被覆内に蓄積され,被覆が破損

したものと推測。

■ 水圧ホースの予備品への交換を実施

- クレーン補巻きの役割はキャスク蓋締め付け・フランジプロテクタ設置
- 類似箇所(4箇所)の作動流体が無く ても燃料・キャスクの着座は可能
- 類似箇所は外観上の異常なし。今後動作確認予定
- 水圧ホースは類似箇所の予備品有
- 使用時は水圧ホースの状態監視を強化 する
