「廃炉」の主な作業項目と作業ステップ

東京電力ホールディングス（株）福島第一原子力発電所の廃止措置等に向けた中長期ロードマップ進捗状況（概要版）

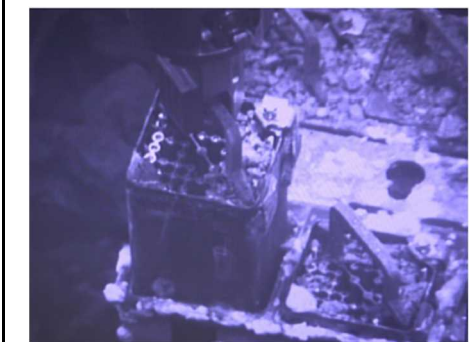
燃料取り出しの状況
(撮影日2019年4月15日)

2019年4月15日より、3号機使用済燃料プールからの燃料取り出しを開始しました。2020年度末の燃料取り出し完了を目指しがレキ撤去作業並びに燃料取り出し作業を進めています。

取り出し
完了燃料(体)
385/566
(2020/10/29時点)

- 3 号機燃料取り出しに向けた主要工程
- ・ 2019 年 4 月 15 日より、使用済燃料プールに保管している使用済燃料 514 体、新燃料 52 体（計 566 体）の取り出し作業を開始。その後、7 体の新燃料を輸送容器へ装填、4 月 23 日に、共用プール建屋へ輸送し、4 月 25 日に輸送容器 1 回目の燃料取り出し作業が完了。

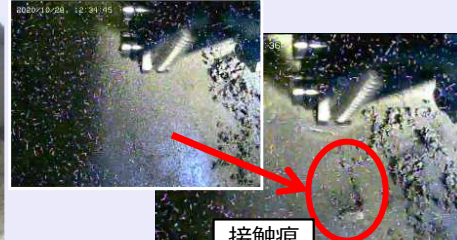
＜接触前後の堆積物の状況＞

格納容器内部調査及び試験的取り出し作業の準備段階として、貫通孔（X-6ペネ）の堆積物接触調査を10月28日に実施しました。

今回の調査範囲において、接触することにより貫通孔内の堆積物は形状が変化し、固着していないことを確認しました。10月30日に計画している3Dスキャン調査による堆積物の分布情報とともに、今回取得した情報を活用し、貫通孔内堆積物の除去作業の手順の検討を進めてまいります。

- ・ 格納容器内部調査及び試験的取り出し作業の準備段階として、貫通孔（X-6 ペネ）の堆積物接触調査を10月28日に実施。
- ・ 今回の調査範囲において、貫通孔内の堆積物は、形状が変化し、固着していないことを確認。
- ・ 10月30日に計画している3D スキャン調査による堆積物の分布情報とともに、今回取得した情報を活用し、貫通孔内堆積物の除去作業の手順の検討を進める。
