建屋周辺の地下水位、汚染水発生状況

2020年10月29日

東京電力ホールディングス株式会社

1. 建屋周辺の地下水位、サブドレン等のくみ上げ量について	P2～3
2. 汚染水発生状況について	P4
参考資料	P5～18

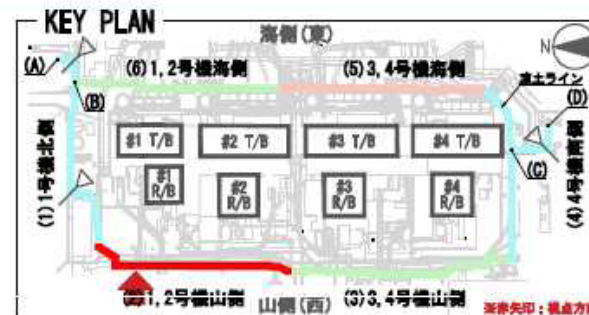
(2) 1, 2号機山側 (西側から望む)

■ 地中温度分布図

(温度は10/27 7:00時点のデータ)

白: 計測対象外含む
灰: 埋設内

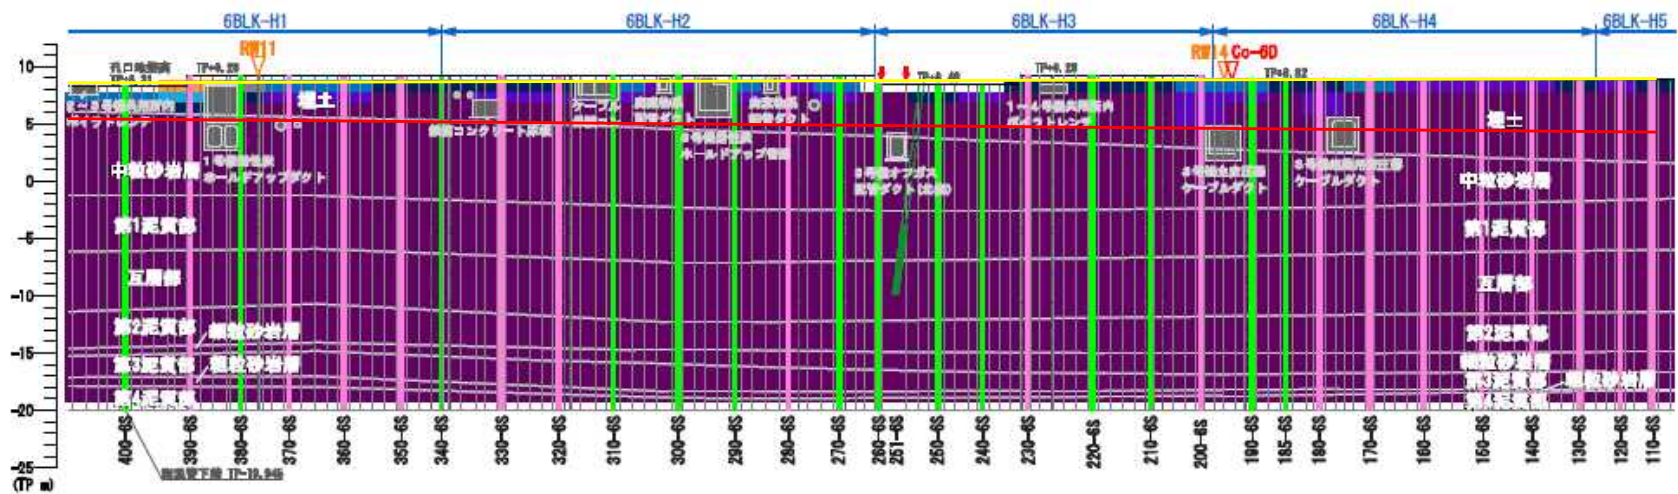
(3) 3,4号機山側（西側から望む）

■ 地中温度分布図

（温度は10/27 7:00時点のデータ）

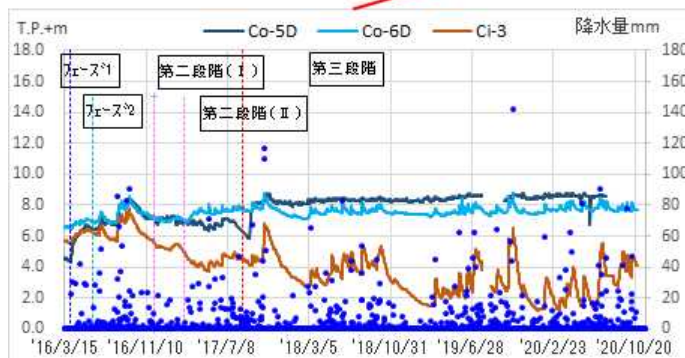
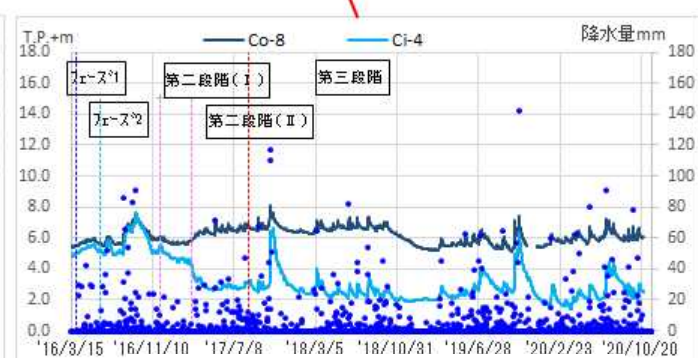
【参考】 2-3 地下水位・水頭状況（中粒砂岩層 山側②）

※ C0-5D:7/29からデータ欠測中

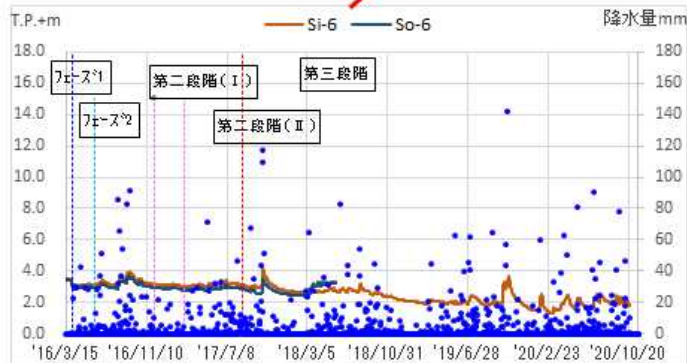
【参考】 2-4 地下水位・水頭状況 (互層、細粒・粗粒砂岩層水頭 海側) **TEPCO**

海側互層、細粒・粗粒砂岩のグルーピングは、非凍結箇所(各号機海水配管トレンチ下部)を除き、各号機に1箇所程度設定
