## H 4 ・ H 6 エリアタンク漏えいによる汚染の影響調査

- ①追加ボーリング観測孔の放射性物質濃度推移
- ②地下水バイパス調査孔・揚水井の放射性物質濃度推移
- ③排水路の放射性物質濃度推移
- ④海水の放射性物質濃度推移

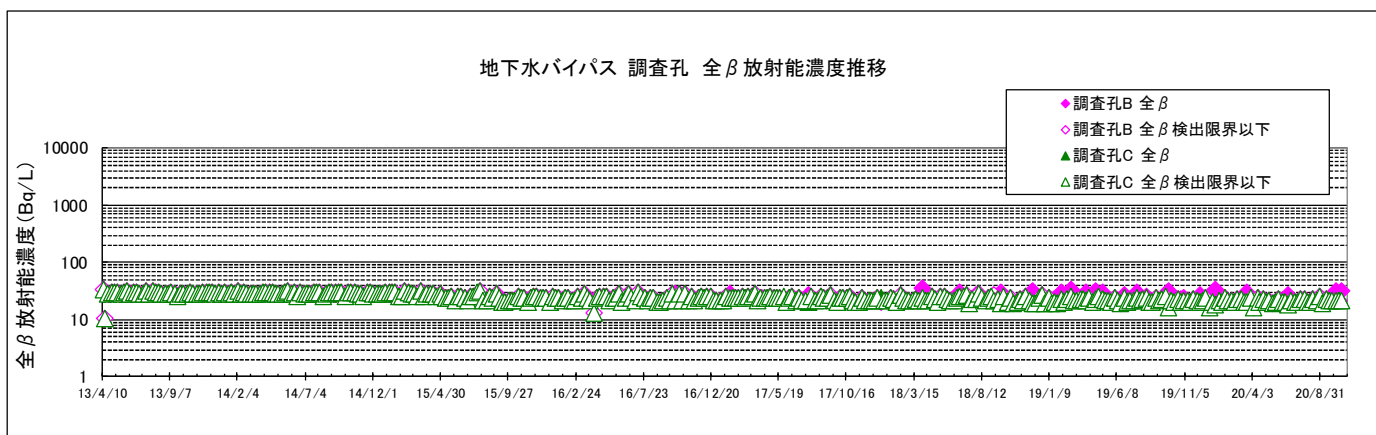
【全β】

地下水バイパス調査孔

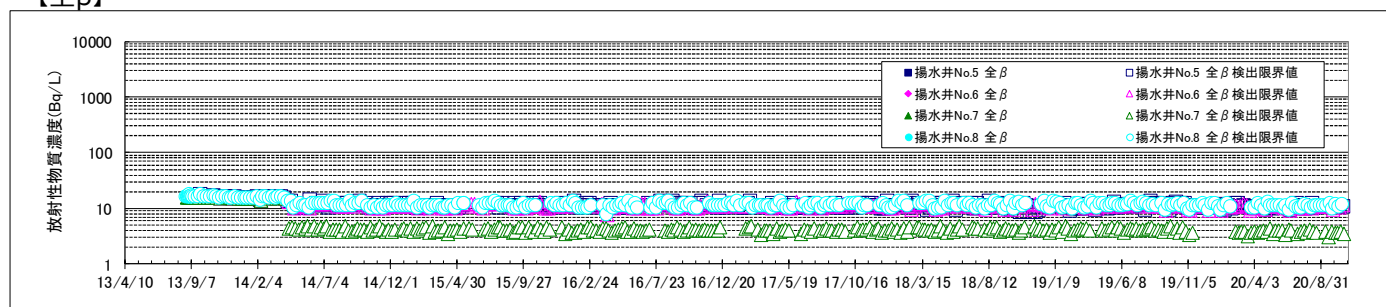
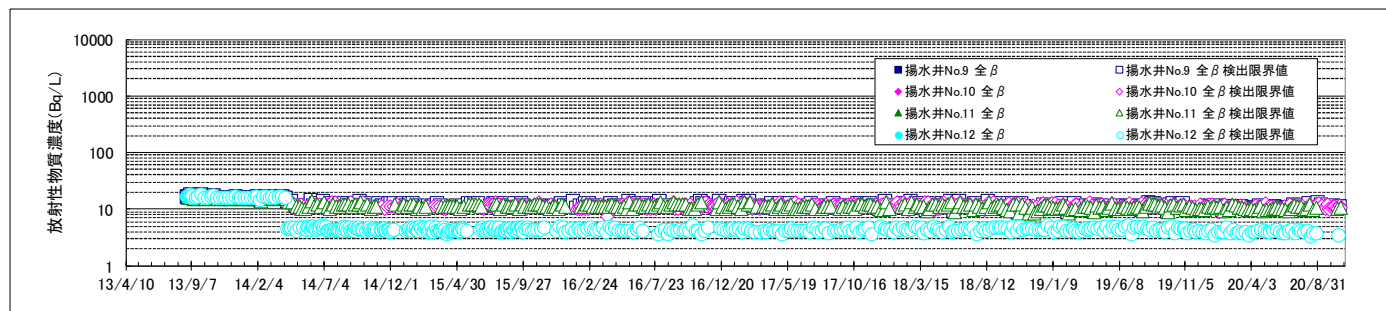
【全β】

### 地下水バイパス揚水井

揚水井No.5：2020/9/24,10/1,8 ポンプ点検により採取中止

揚水井No.11：2020/9/24,10/1,8 揚水受けタンク点検のため採取中止。10/15から採取再開。

揚水井No.12：2020/9/28,10/5,12 揚水受けタンク点検のため採取中止。10/19から採取再開。

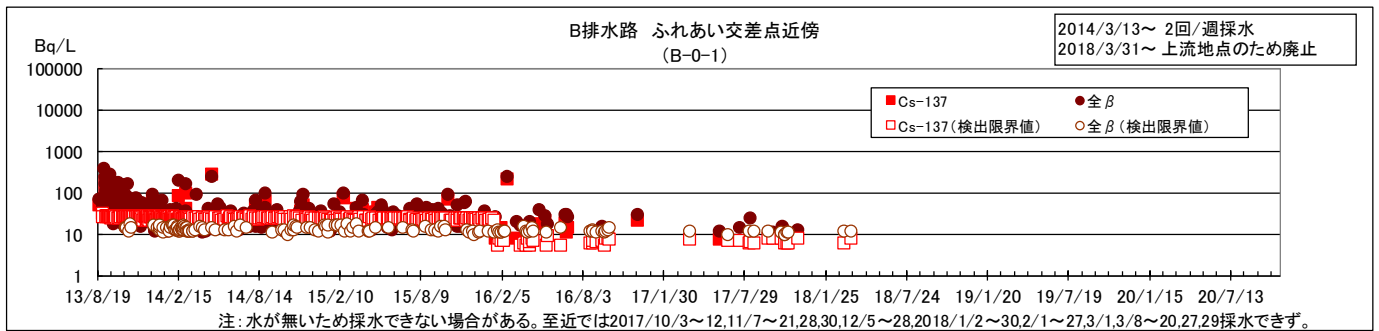
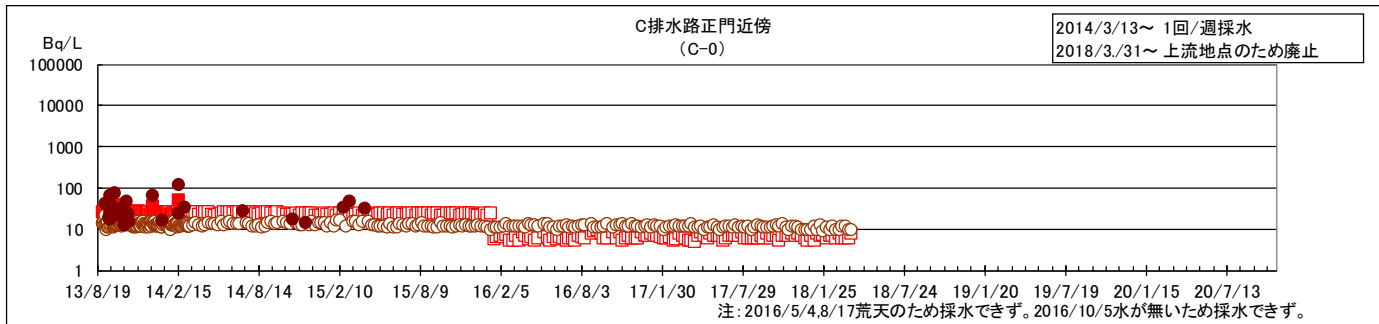
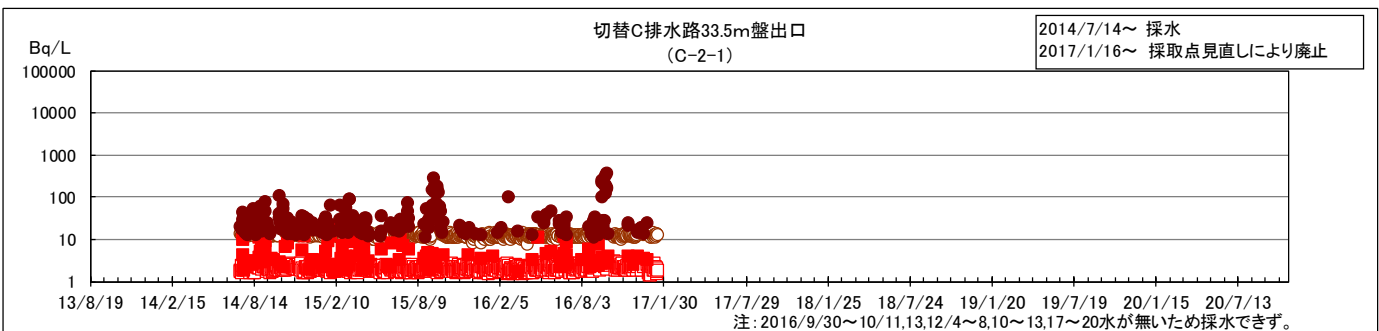
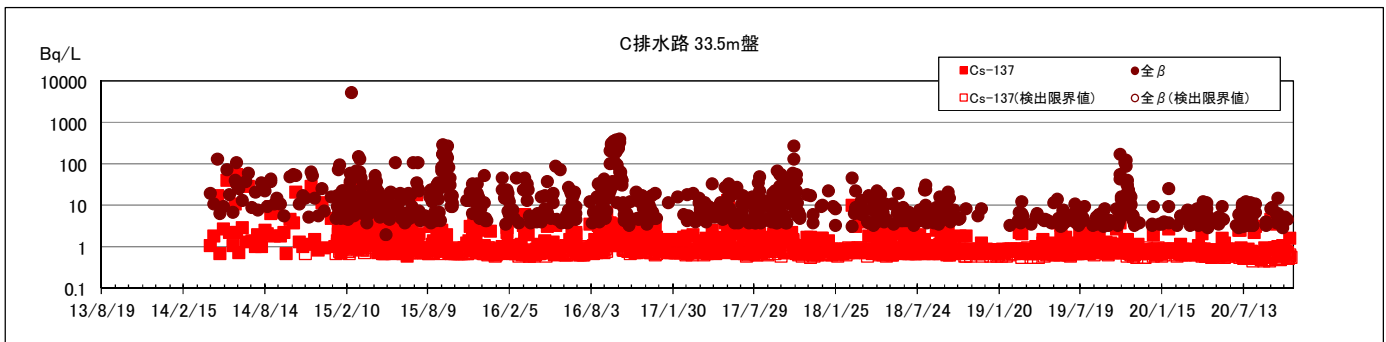
### ③排水路の放射性物質濃度推移

(注)  
Cs-134, 137の検出限界値を見直し(B排水路ふれあい交差点近傍: 2016/1/21～、C排水路正門近傍: 2016/1/20～)。

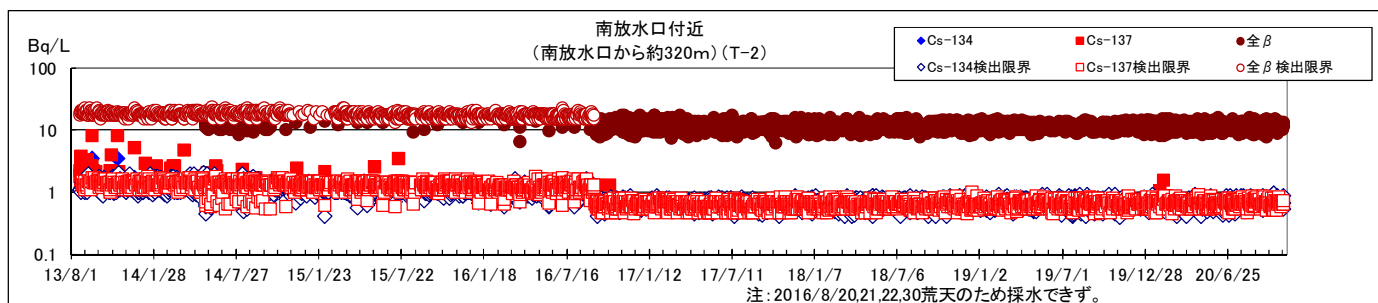
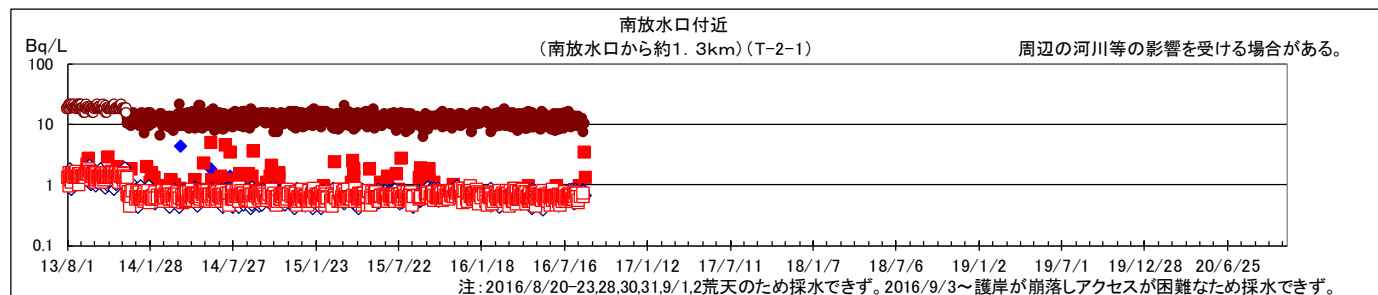
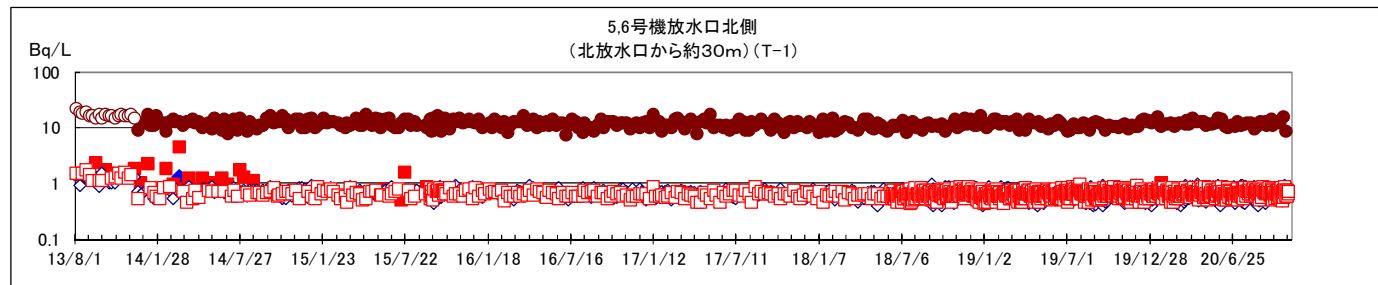
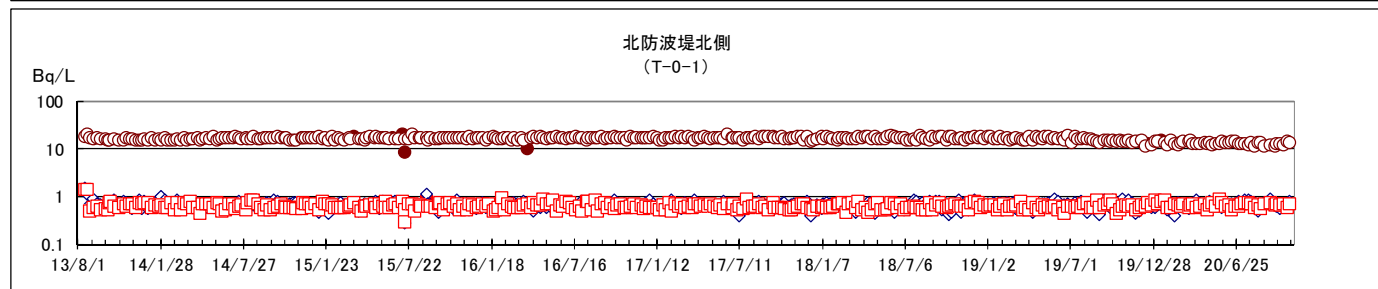
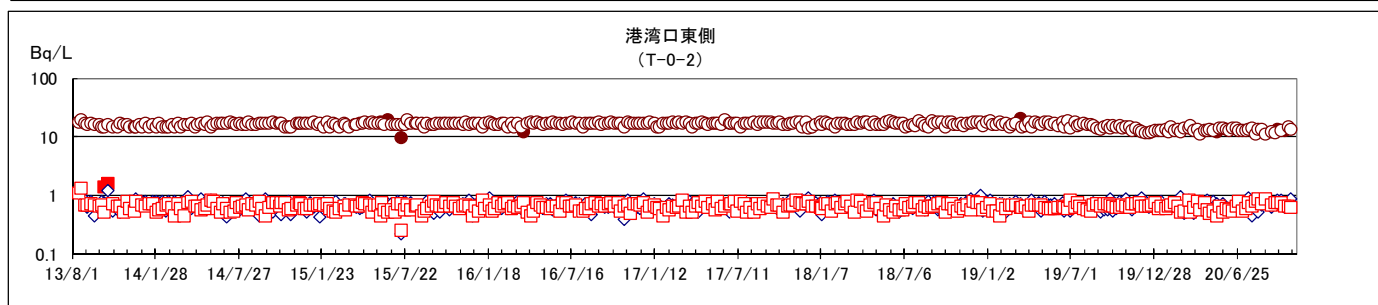
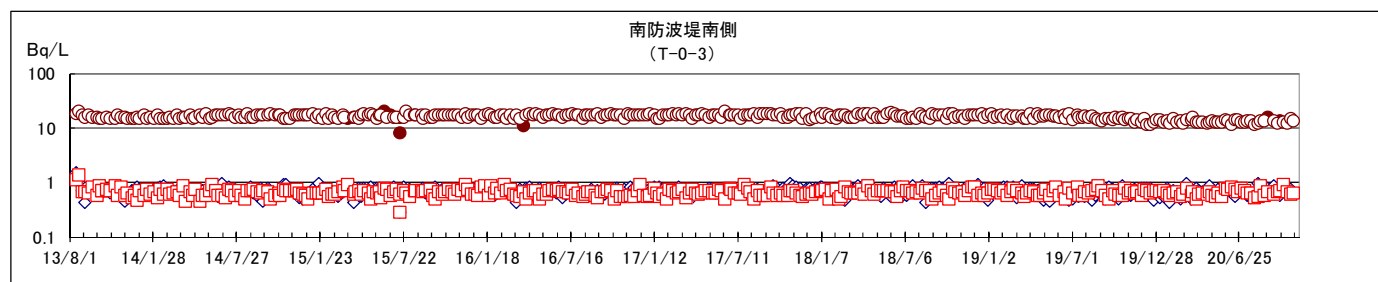
#### ④海水の放射性物質濃度推移

南放水口付近: 地下水バイパス排水中に検出限界値を下げて分析したものも表示している。

2016/9/15〜 全βの検出限界値を見直し(20→5Bq/L)。

2017/1/27〜 防波堤補修のため南放水口より約330m南の地点から約280m南の地点へ変更。

2018/3/23〜 階段の本設化に伴い南放水口より約320m南の地点へ変更。

北防波堤北側、港湾口東側、南防波堤南側: 全βの検出が増えたため2015/7/13は第三者機関においても検出限界値を下げて分析したものも表示している。
