# 3号機 燃料取り出しの状況について

2020年10月29日

東京電力ホールディングス株式会社

# 1. 燃料取り出し・ガレキ撤去の状況

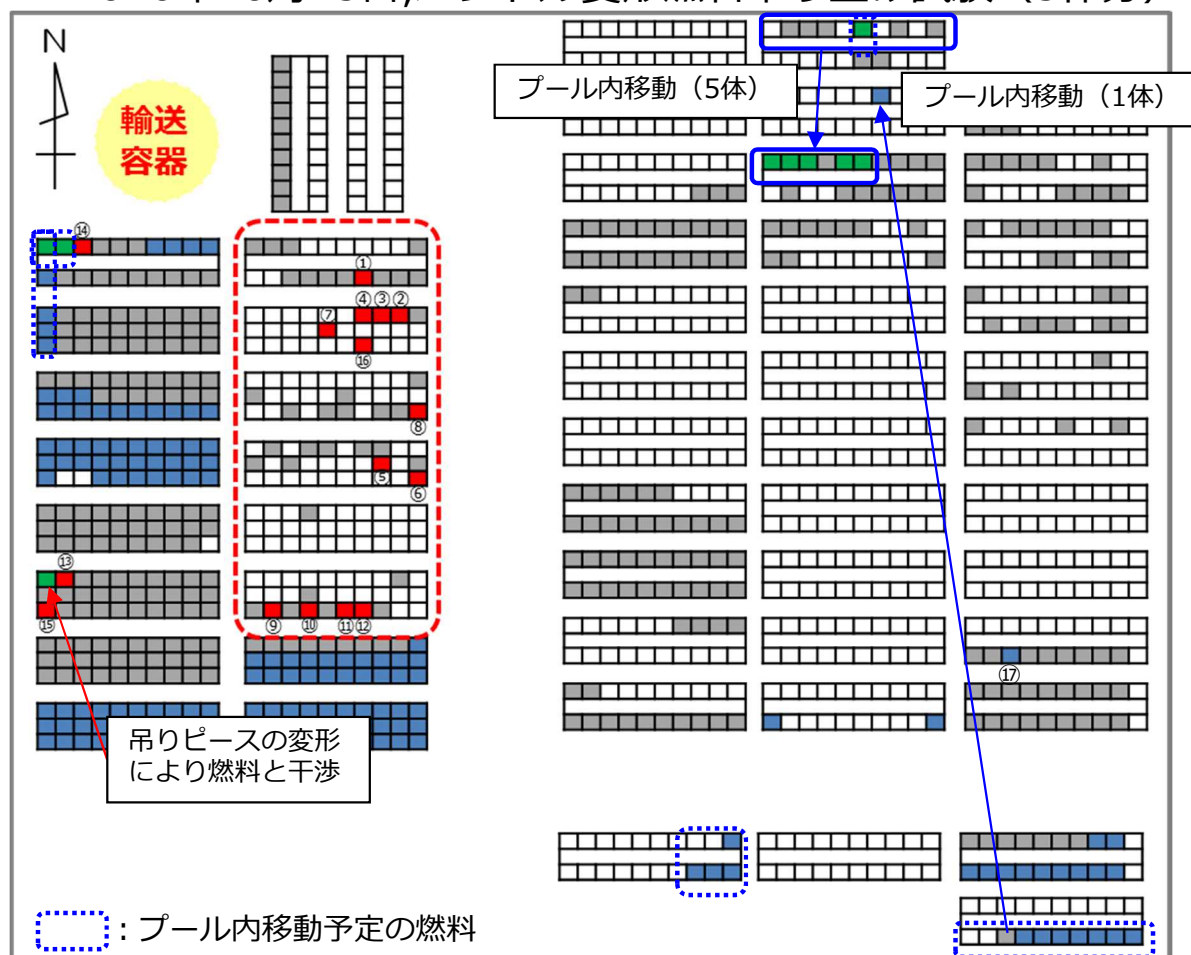
3号機使用済燃料プール（55回目までの取り出し状況を反映）

- 2020年10月28日時点,計385体<sup>※1</sup> /全566体の取り出しを完了している。
- 2020年9月2日,燃料上部のガレキ吸引のため,南端の燃料のプール内移動を実施中,マストのケーブルがプール壁面近傍の部材に引っ掛かり,ケーブルを損傷させた。→次ページ参照
- 2020年9月19日,クレーン補巻の水圧ホースの損傷を確認。予備品への交換を実施済み。
- マストケーブル損傷等の復旧完了により,2020年10月8日より燃料取り出しを再開。
- 2020年10月23日,ハンドル変形燃料吊り上げ試験（3体分）を実施。→P4参照

- : ハンドル変形燃料
- : ガレキ撤去中
- : ガレキ撤去完了
- : 燃料取り出し済
- : 燃料が入っていないラック
- : 燃料交換機, コンクリートハッチが落下したエリア
- ①～⑯ : ハンドル変形燃料No. (P 8参照)
- ⑰ : ガレキによる干渉のある燃料

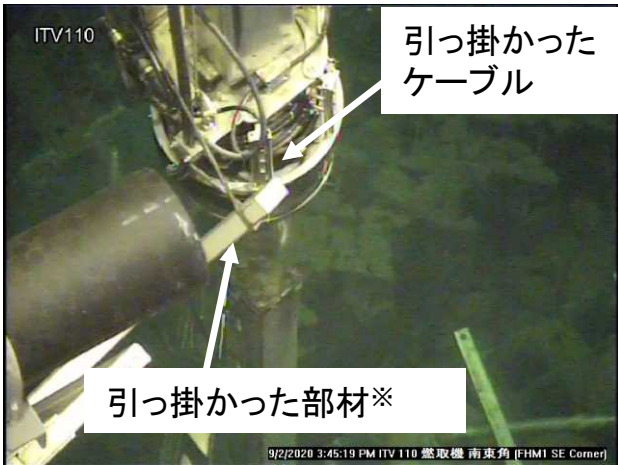
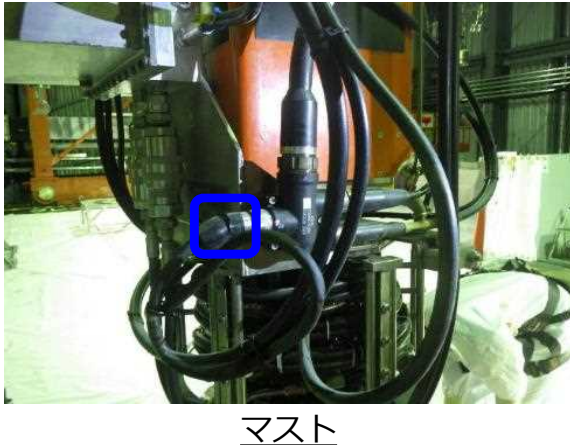
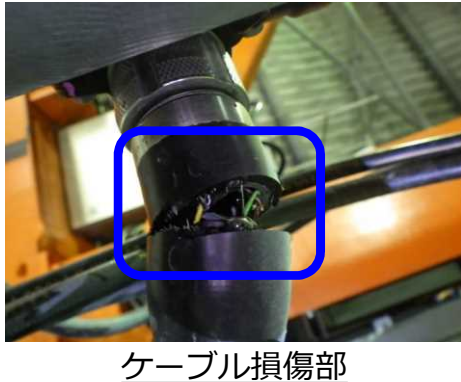
## 1-2.マストケーブルの損傷（1）

| 発生事象 | マストケーブルの損傷 |
|---|---|
| 概要 | <ul style="list-style-type: none"> <li>✓ 9月2日 プール内移動のため、プール南端の燃料を把持して西へ移動中、マストケーブルがプール南側の壁面近傍にある部材※に引っ掛かった。</li> <li>✓ 引っ掛かりを解消後、把持していた燃料を予定していた位置に着座させた。</li> <li>✓ 掴み具の開閉状態および着座状態を表示する信号の異常を確認。</li> <li>✓ マストケーブルの損傷および掴み具内部回路の導通不良を確認。</li> <li>✓ 掴み具分解点検の結果、コネクタケーブルの断線と内部の浸水を確認。</li> </ul> <div data-bbox="392 699 1008 1165"> <p>ITV110</p> <p>引っ掛かったケーブル</p> <p>引っ掛かった部材※</p> <p>9/2/2020 3:45:19 PM ITV 110 監視機 南東角 (FHM1 SE Corner)</p> </div> <div data-bbox="1041 699 1608 1145"> <p>マスト</p> </div> <div data-bbox="1619 699 2078 1082"> <p>ケーブル損傷部</p> </div> <p>※：引っ掛かった部材は、がれき吸引装置のホースの固定のために取り付けした部材</p> |

| <p>原因</p> | <p>✓ 操作員のカメラ画面監視不足</p> |
| <p>対応</p> | <p>✓ 損傷したケーブルを予備品に交換する（実施済）。</p> <p>✓ 掴み具を分解し,掴み具内部の回路を修理する（実施済）。</p> <p>✓ 再発防止対策として,マストが干渉物等に接触しないよう,運転範囲の見直し実施済。</p> |

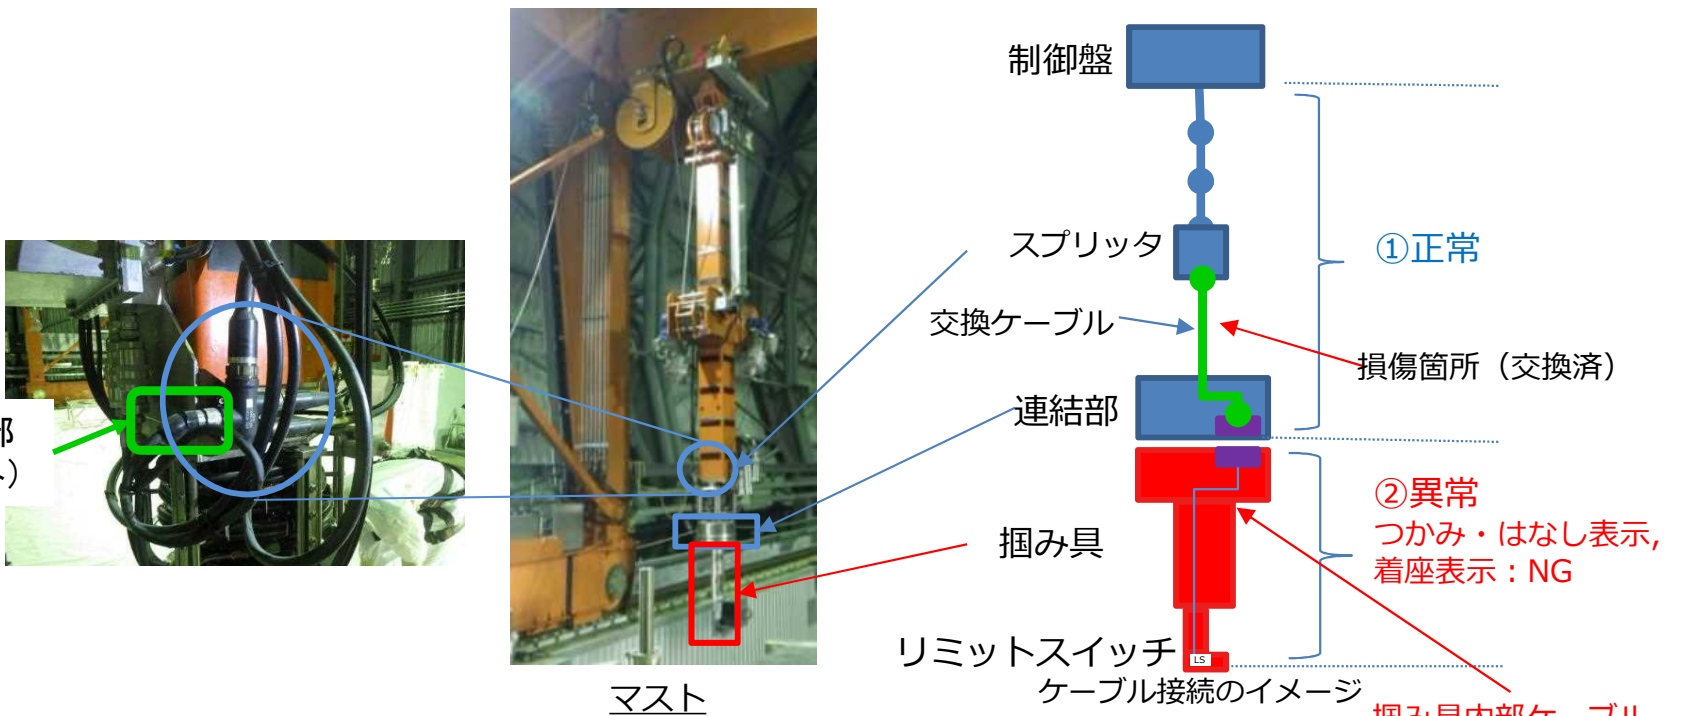
## 1-2.マストケーブルの損傷（2）

| <p>概要<br/>(続き)</p> <p>ケーブル損傷部<br/>(交換修理済み)</p> | <p>①正常</p> <p>②異常<br/>つかみ・はなし表示,<br/>着座表示: NG</p> <p>掴み具内部ケーブル<br/>断線・浸水 (P20,21参照)</p> <p>マスト</p> |

| <p>備考</p> | <p>✓ 燃料を吊った状態では,メカニカルロックにより掴み具閉状態が維持されるため,燃料の落下等につながる事象ではない。</p> |

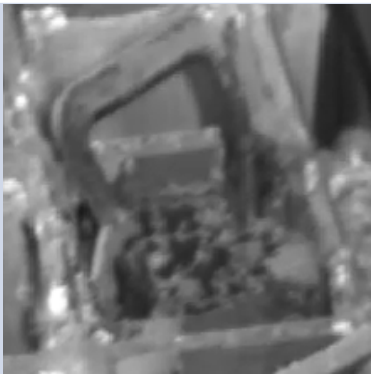
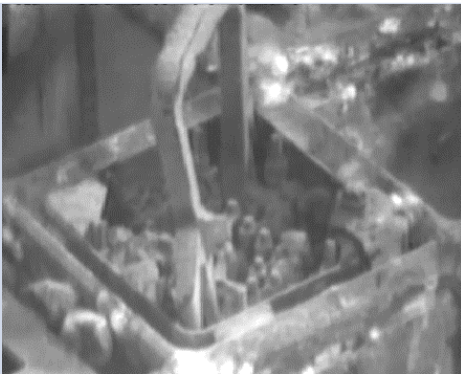
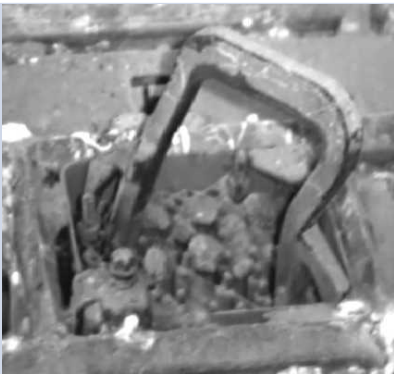
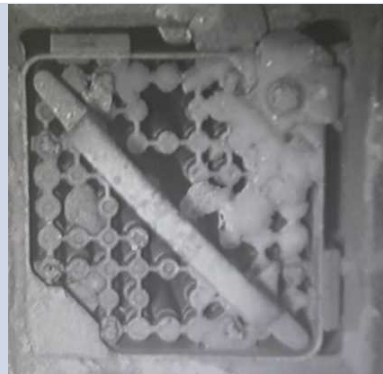
- 10月23日,ハンドル変形燃料3体(④⑩⑪)について,吊り上げ試験(最大1000kg)を実施。⑪は吊り上げ可能であることを確認した。
- ④⑩は吊り上げ時に若干上昇しており,干渉解除の兆候が見られることから, ガレキ撤去および吊り上げ試験を継続的に実施予定。
- ④⑩の再試験および⑪の試験は,ガレキ撤去ツール(カギ型,タガネ型;P23参照)使用後に実施予定。なお,ガレキ撤去はマニピュレータ水圧ホース復旧後(P22参照)に行う。

| 分類 | ハンドル変形燃料(3体) | | | 変形なし(1体) |
|---|---|---|---|---|
| 場所<br>(P1,8参照) | ④ | ⑩ | ⑪ | ⑪ |
| ガレキ<br>撤去時 | 目立った変化なし | タガネ型適用時<br>気泡が出てきた | タガネ型適用時<br>気泡が出てきた | 未実施 |
| 吊り上げ<br>可否 | ×<br>(試験は継続) | ×<br>(試験は継続) | ○ | ガレキ撤去<br>実施後に試験 |
| 試験時<br>挙動<br>(P24参照) | 若干上昇<br>(数mm程度) | 若干上昇<br>(数mm程度) | 干渉解除後は燃料自重<br>(約300kg) で上昇 | — |

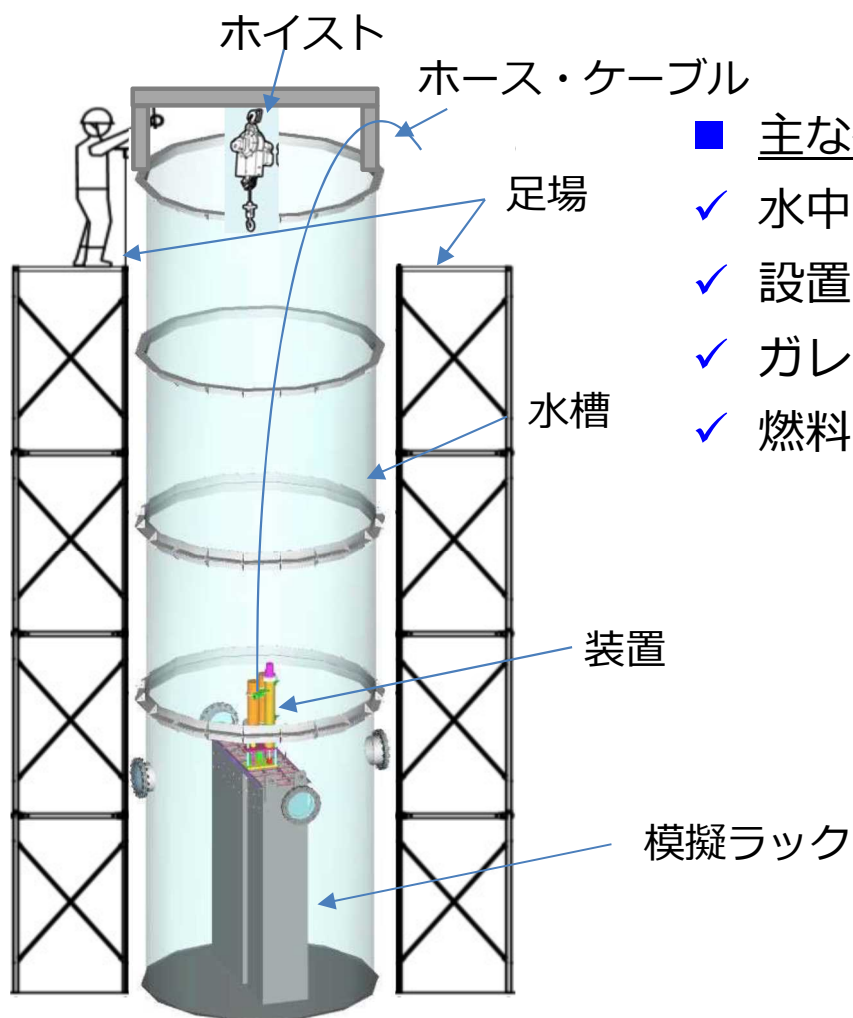
モックアップ設備概要

- 新規に導入する3種類の装置について,事前にモックアップ設備にて実証試験を行う予定。  
→圧縮空気注入装置,振動付与装置,ラックガイド切削装置 (P11,12参照)
- 模擬燃料ラック (20体/30体) に模擬燃料を挿入した状態でガレキを入れ込み,装置使用前後で干渉状態が変化することを確認する。

- ✓ 水中のラックに装置を設置できること
- ✓ 設置した装置を気中から操作できること
- ✓ ガレキまたはラックとの干渉状態が変化すること
- ✓ 燃料およびラックを損傷させないこと

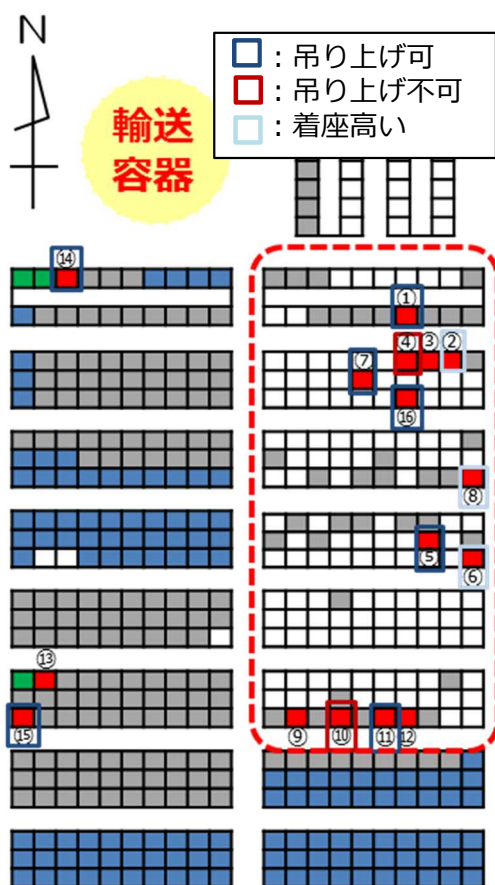
3号機使用済燃料プール内西側拡大図

- 5月28日時点でハンドル変形を確認した燃料は16体。このうち既存FHM掴み具で把持角度を超過している可能性のあるハンドル変形燃料は4体（区分C分）。2020年12月頃に吊り上げ試験を実施予定。
- 10月23日に、ハンドル変形燃料1体分（⑪燃料）が吊り上げ可能であることを確認。現時点で吊り上げ可能が確認できたハンドル変形燃料は、16体中10体。

- : ガレキ撤去完了
- : 燃料ハンドル目視確認完了
- : ハンドル変形を確認【16体】
- : 燃料取出済
- : 燃料が入っていないラック
- : 燃料交換機、コンクリートハッチが落下したエリア

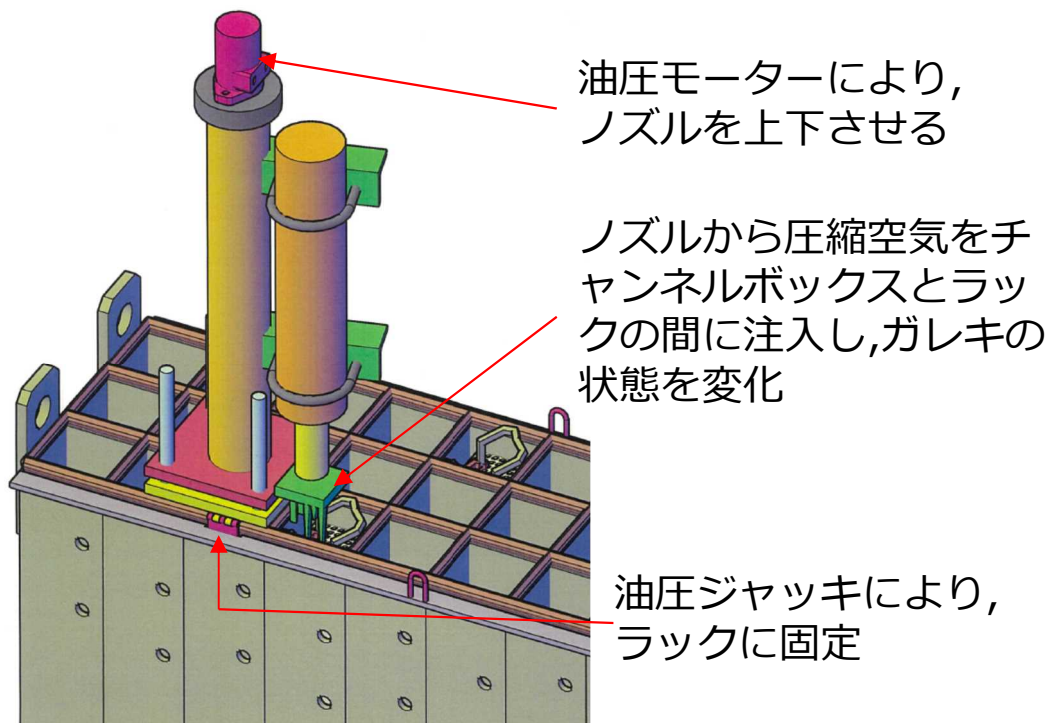
圧縮空気注入装置

- 圧縮空気注入装置および振動付与装置を設計検討中。
- 実機適用前に、ガレキを詰めた状態を模擬したモックアップを実施し性能を確認していく。

| | 確認事項 |
|---|---|
| 安全上の要求 | 被覆管の密封性に影響を与えないこと |
| 性能上の要求 | ガレキの状態を変化させられること（モックアップで確認）<br>プール内にて装置の固定が可能であること |
| 操作上の要求 | 水中カメラ監視による遠隔操作が可能であること |

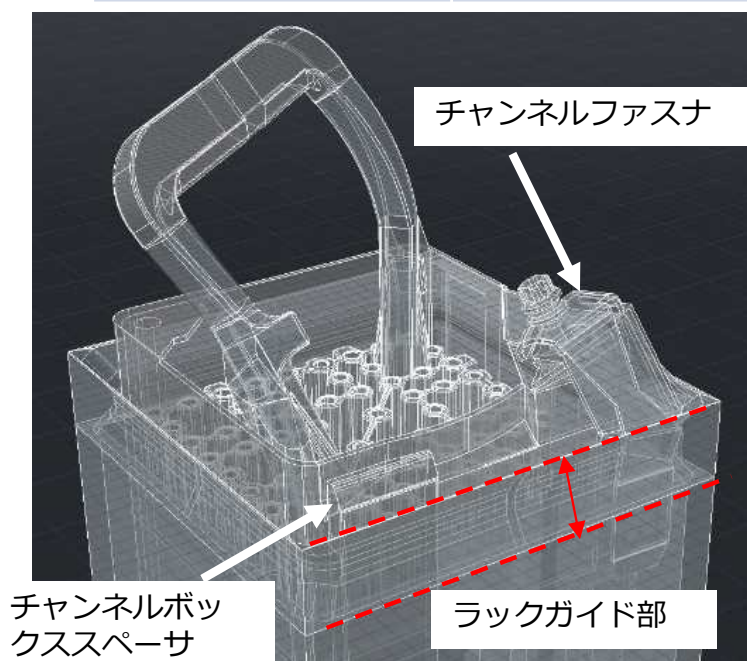
ラックと燃料上部の取り合い（④※燃料）

- 燃料上部の変形によるラック上部との干渉解除のため、ラックガイド切削装置を検討中（チャンネルファスナ等とラックガイド部が干渉している可能性を考慮）。
- 実機適用前に、ラックガイド部が切削可能であることをモックアップで確認する。

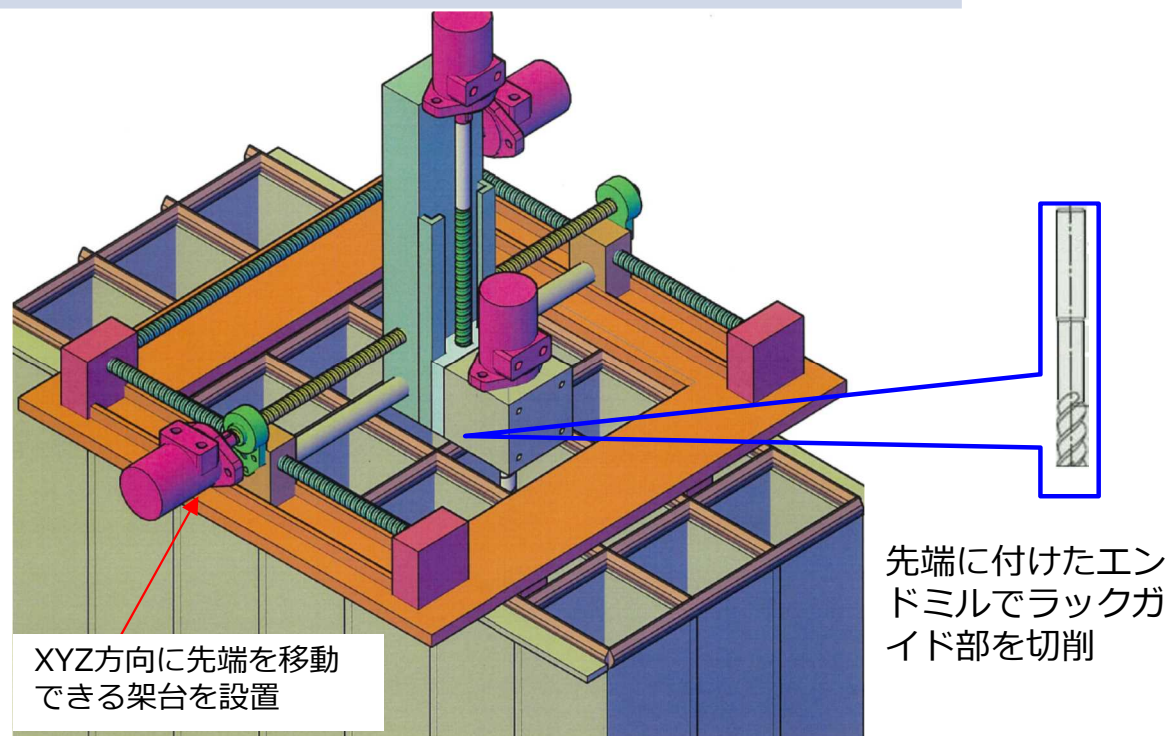
ラックガイド切削装置

| | 確認事項 |
|---|---|
| 安全上の要求 | 燃料集合体の強度部材および被覆管の密封性に影響を与えないこと |
| 性能上の要求 | ラックガイド部（アルミ材）を切削可能であること<br>プール内にて装置の固定が可能であること |
| 操作上の要求 | 水中カメラ監視による遠隔操作が可能であること |

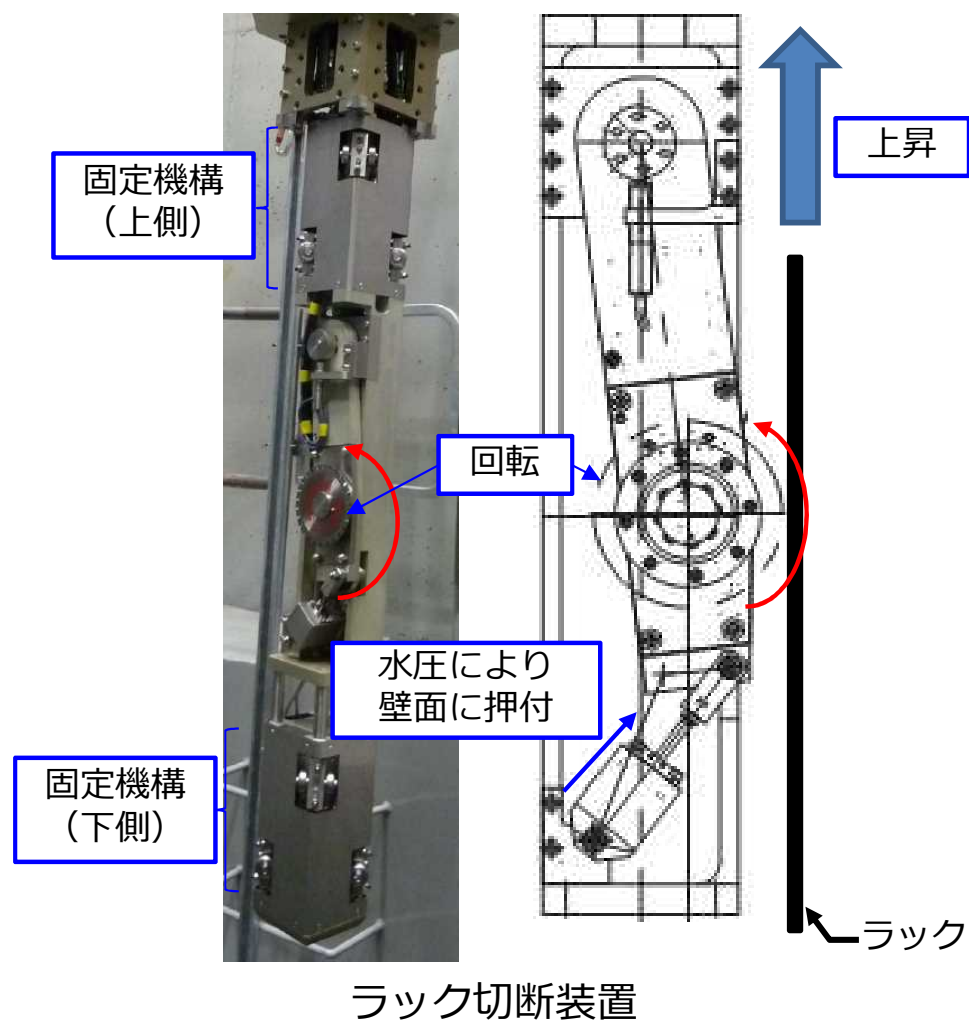
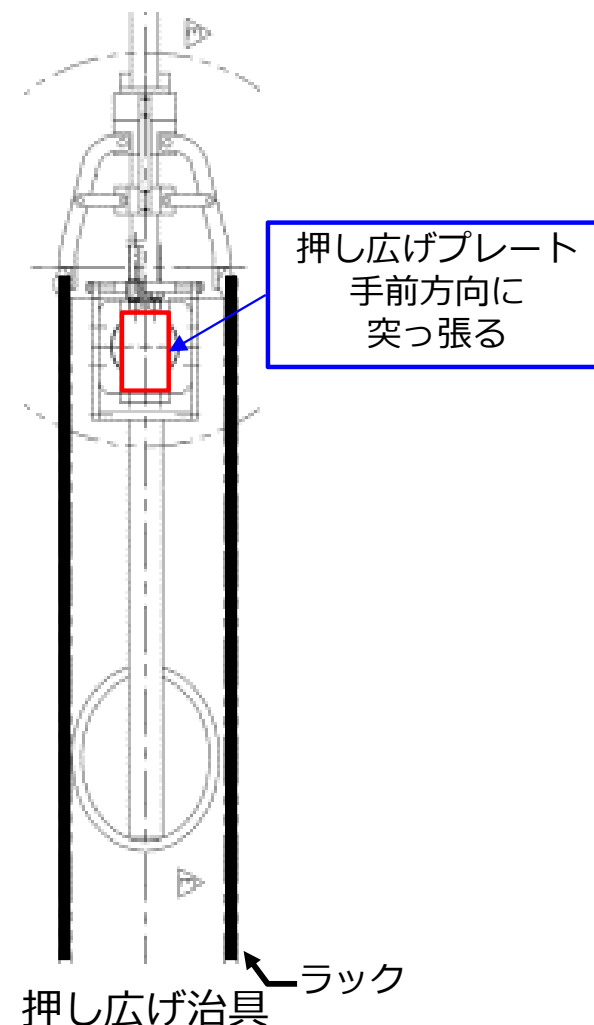
- 燃料ラックを垂直に切断するラック切断装置，切断後に水平方向にラックを押し広げる押し広げ治具を製作済。3号機SFPにおいて燃料取り出し済の空ラックで実機検証を行う予定。
- 切断範囲は上部から1500mm程度，押し広げによるクリアランス増加は1～2mm程度。
- 燃料が隣接している箇所への適用可否，他の装置との適用順序等，現地適用にあたっての課題について実機検証準備と並行して検討を行っていく。

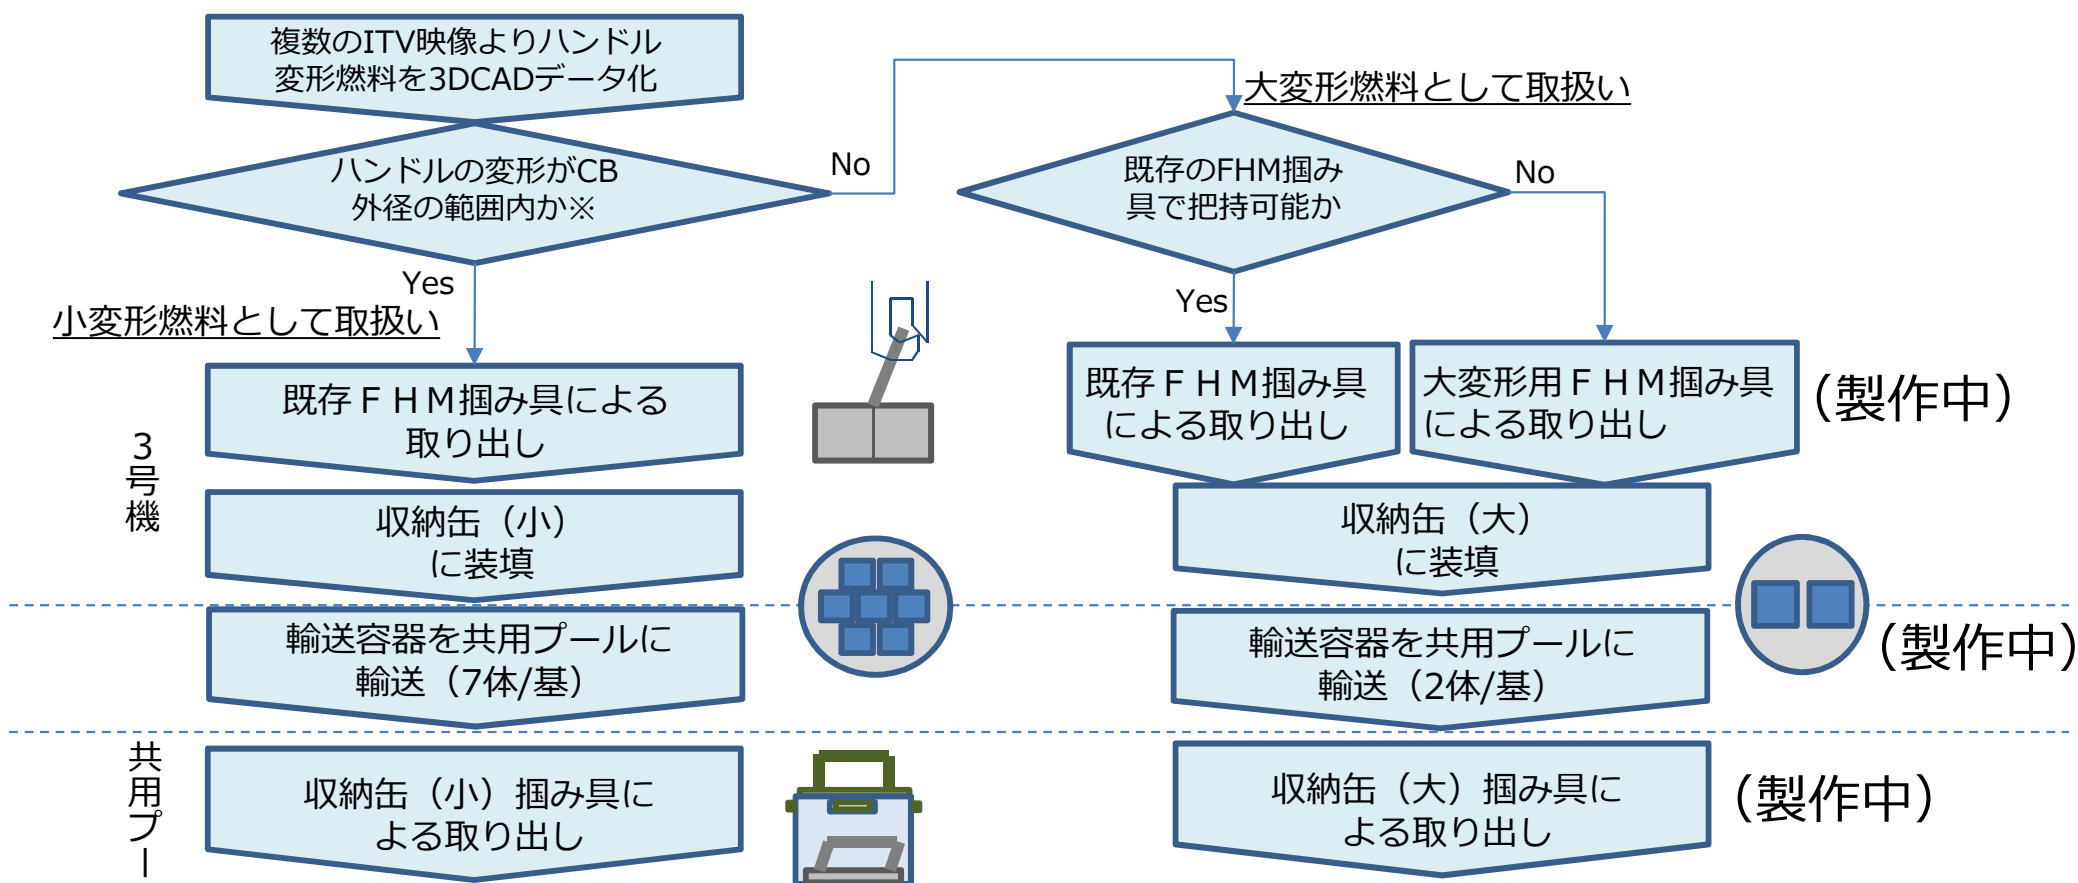
- ハンドル変形燃料については、以下の流れで取り出しを実施する。
  - ✓ 3号機では、変形したハンドルを既存FHM掴み具で把持する。なお、変形量が大きい場合は、新たに大変形用FHM掴み具を用意する。
  - ✓ 輸送時は、ハンドルの変形量に応じて、収納缶を使い分ける。
  - ✓ 共用プールでは、収納缶ごと専用ラックに保管する。

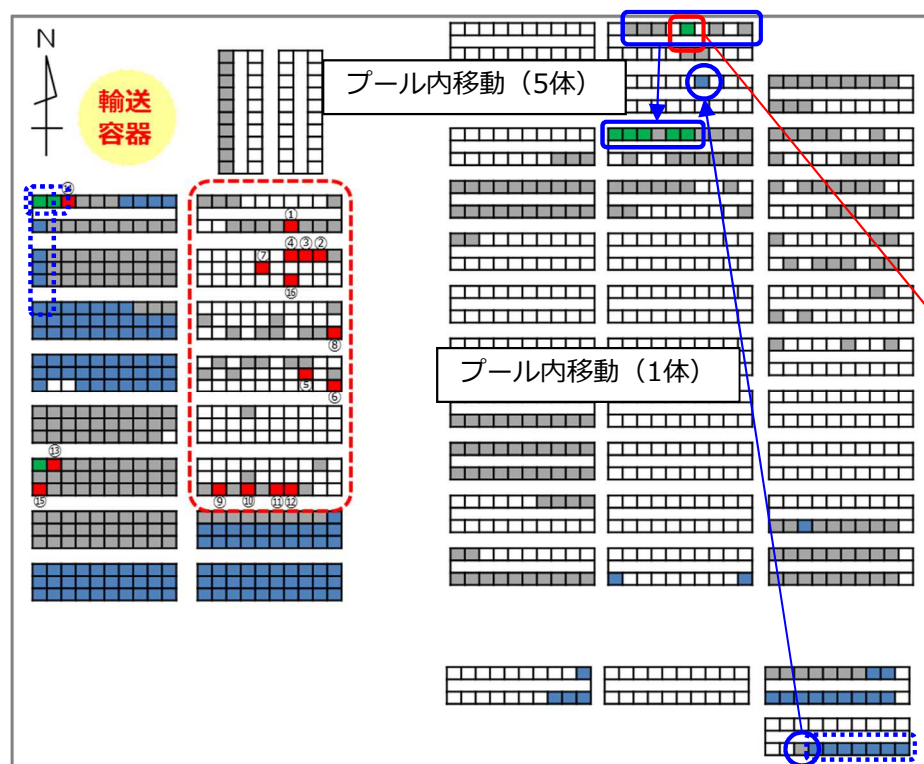
3号機使用済燃料プール

- プール端部に保管されている一部の燃料は、吸引装置を取り扱うFHM補助ホイスの運転範囲の制約のため、現在の位置ではガレキ吸引が十分にできない。そのため、プール内の別のラックに移動させた後、ガレキ吸引を行う。
- 2020年8月11日 プール北端に位置する6体のうち、5体を南へ移動させた。残りの1体について、ラックの北側に機材を吊り下げているワイヤー※とマストITVブラケットの干渉を解消後、南へ移動予定。
- 2020年9月2日 プール南端に位置する1体を移動中、マストケーブルを損傷させた。

□ : プール内移動予定の燃料

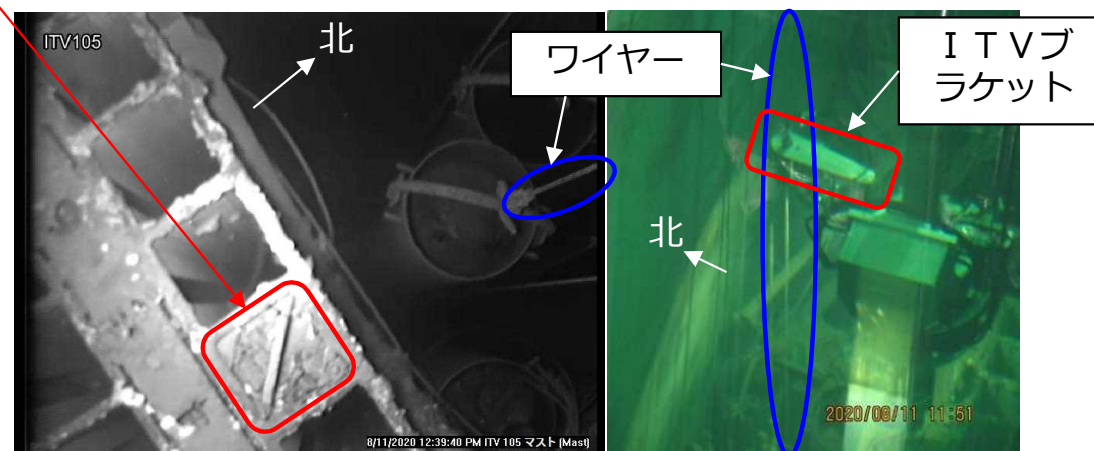
ワイヤーの干渉状況

※中性子検出器やフィルタ等をバスケットに収納し、ワイヤーでプール壁面に吊り下げて保管している。

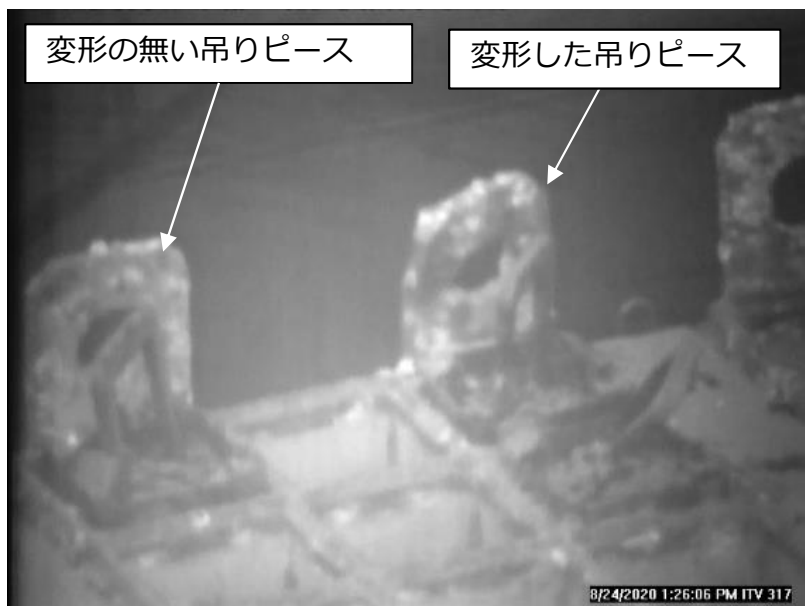
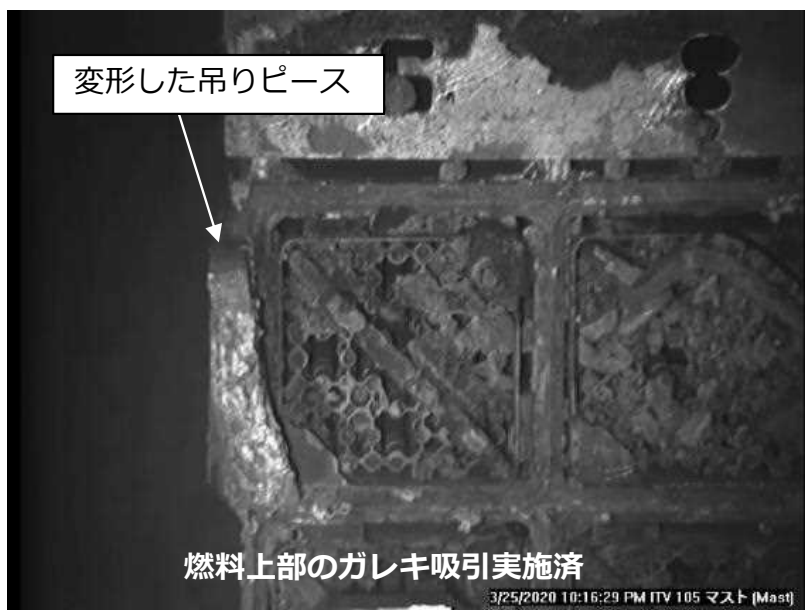
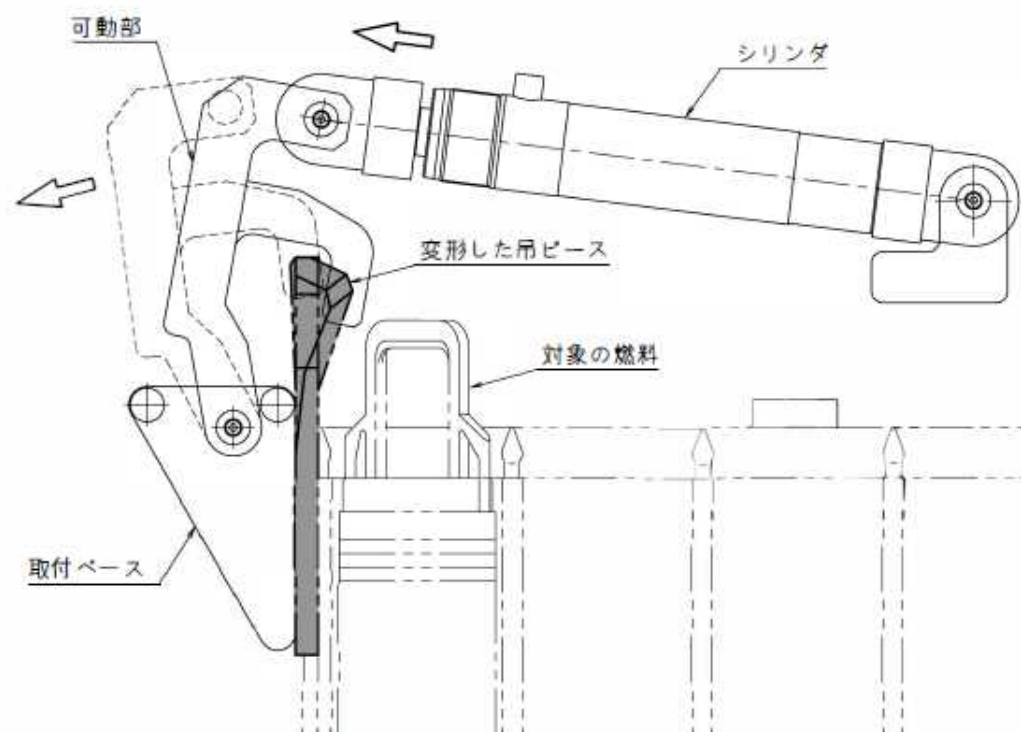
シリンダによる曲げ戻しの概念図

- 吊りピースをシリンダ等により押し付け曲げ戻し、燃料との干渉を解除する措置を準備中
- 現在装置の設計検討中であり、2021年1月までに干渉解除の措置を実施予定

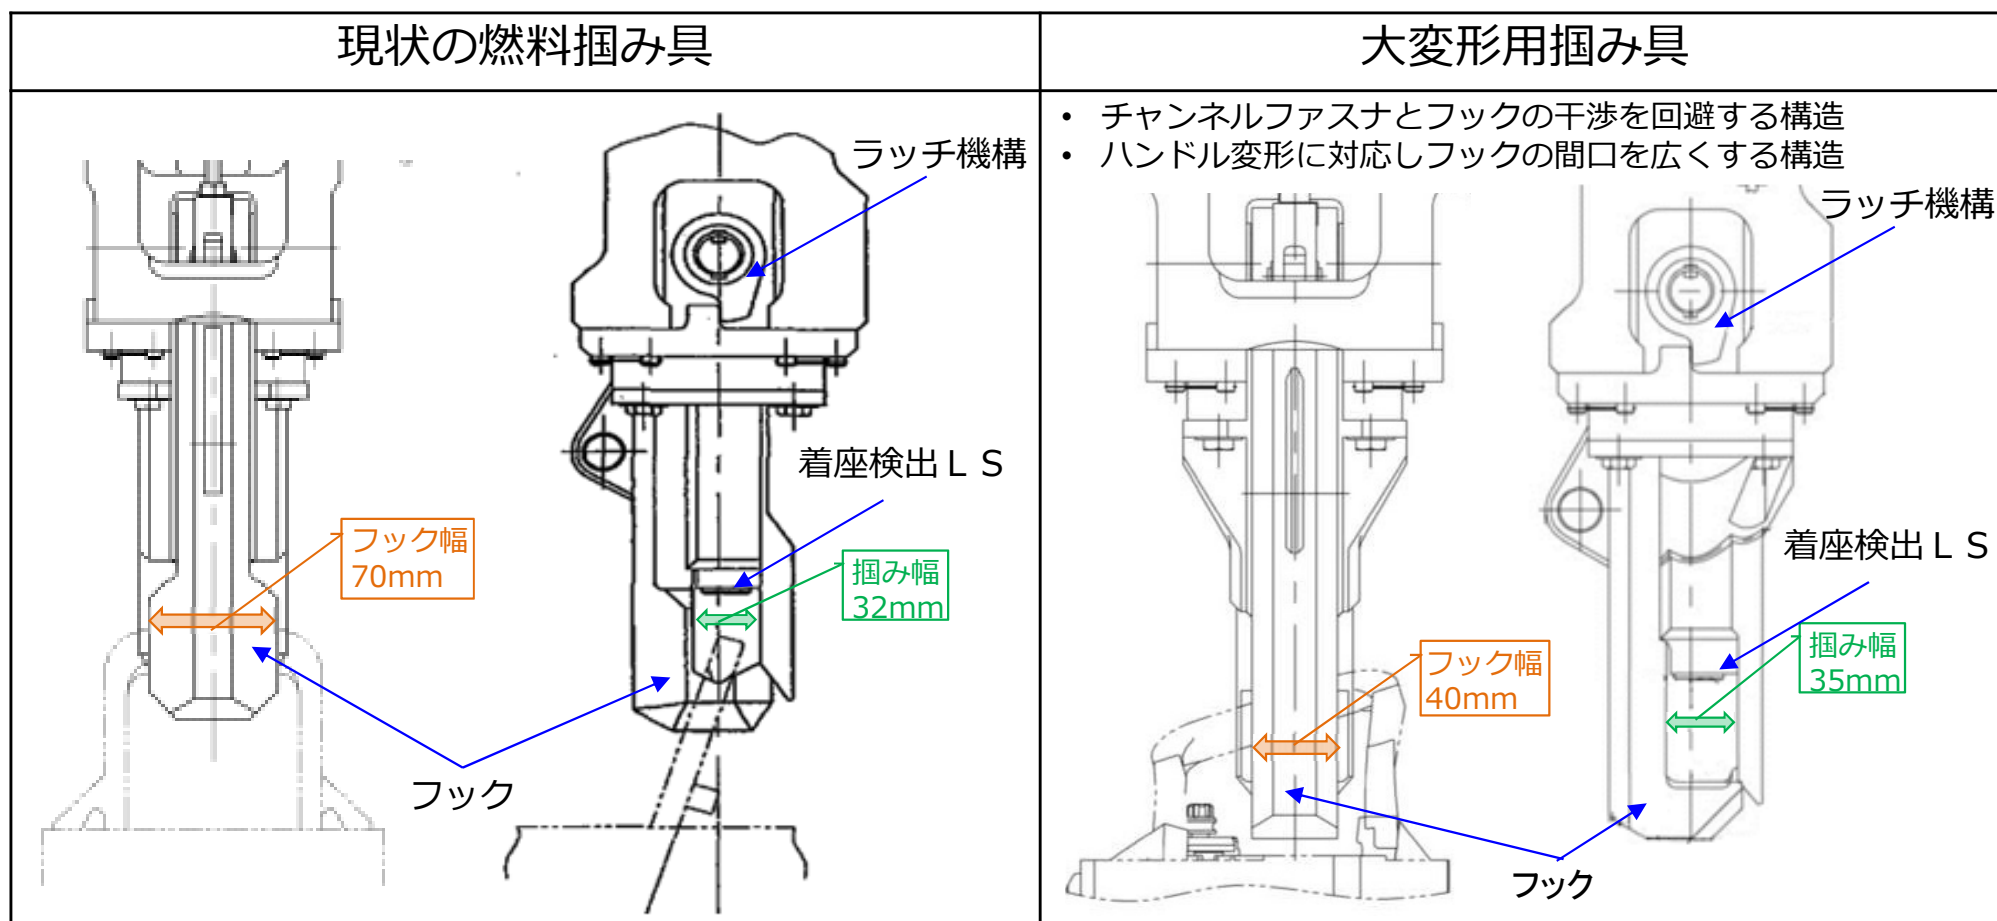
- ハンドルがチャンネルファスナ側に大きく倒れている燃料の取り出しに対応するため、専用の大変形用掴み具を導入
- 大変形用掴み具は現状の掴み具から先端形状のみを変化させたものであり、落下防止等の安全機能に変更は無い

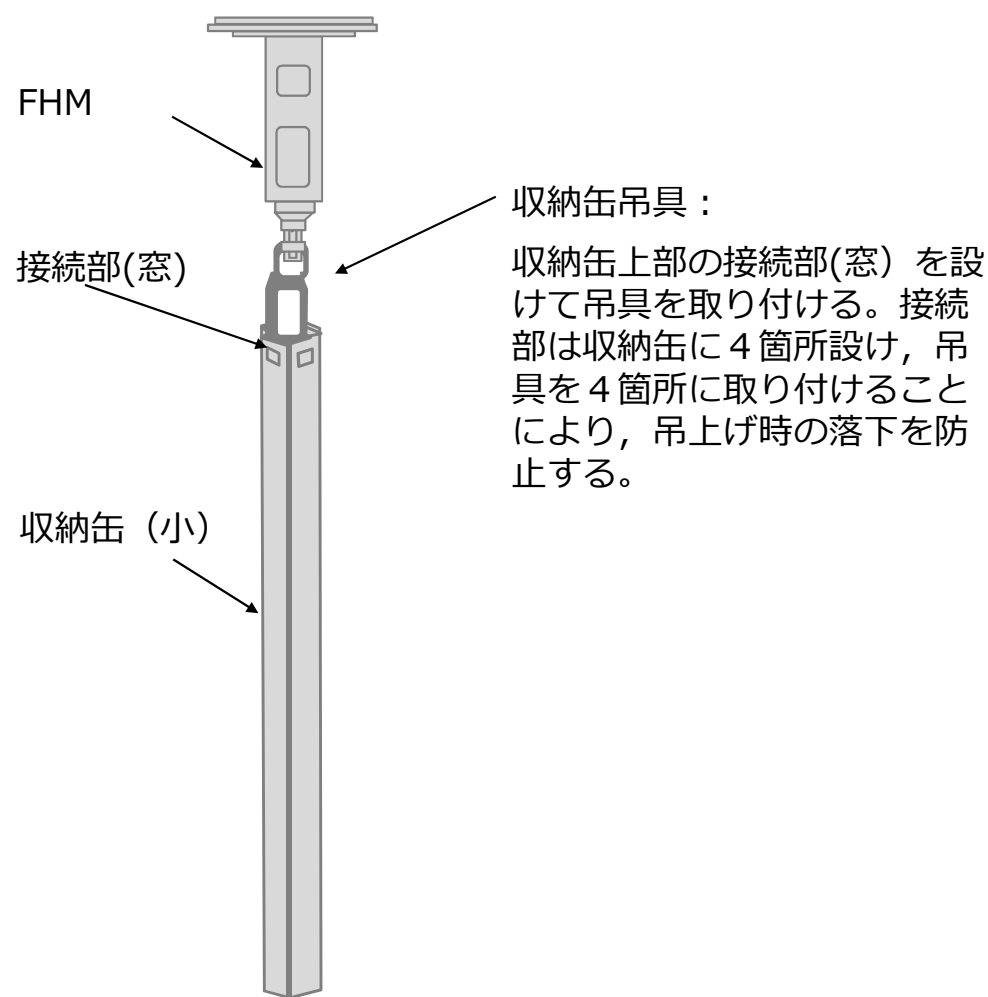
収納缶（小） FHMでの取り扱い

- ハンドル変形燃料は,共用プールでは収納缶ごと専用のラックで保管する
- ハンドル変形量に応じて収納缶（小）と（大）を使い分ける。（P8参照）
- 収納缶（大）は天井クレーンにチェンブロックを取り付け,取り扱いを行う。

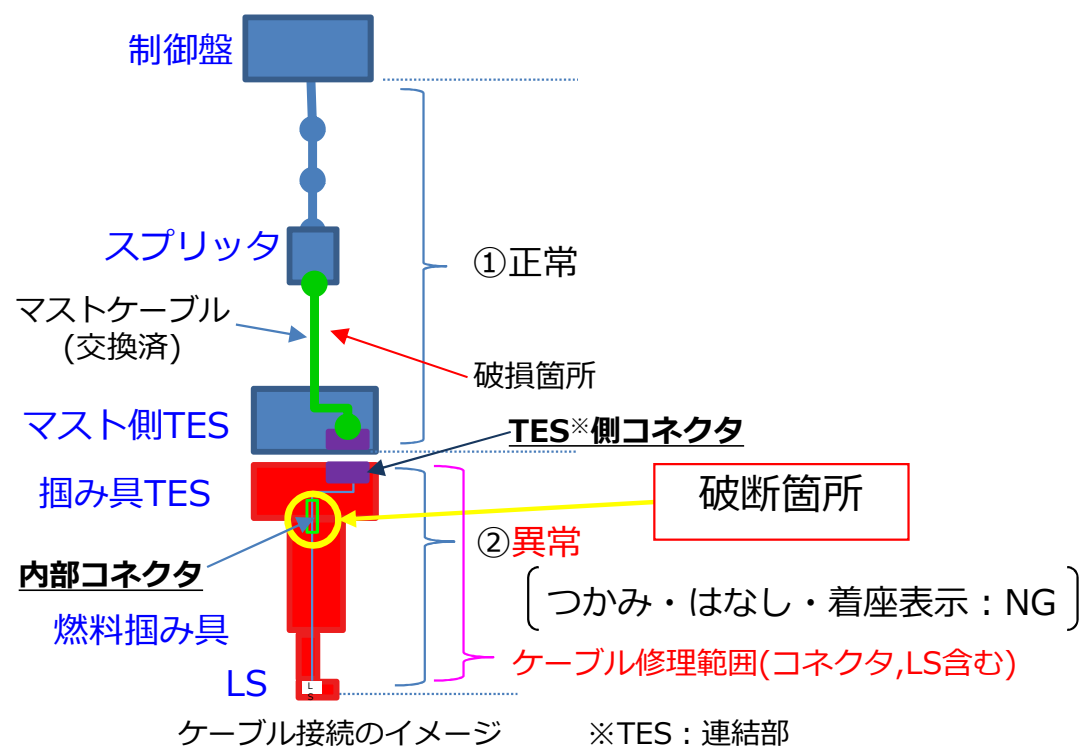
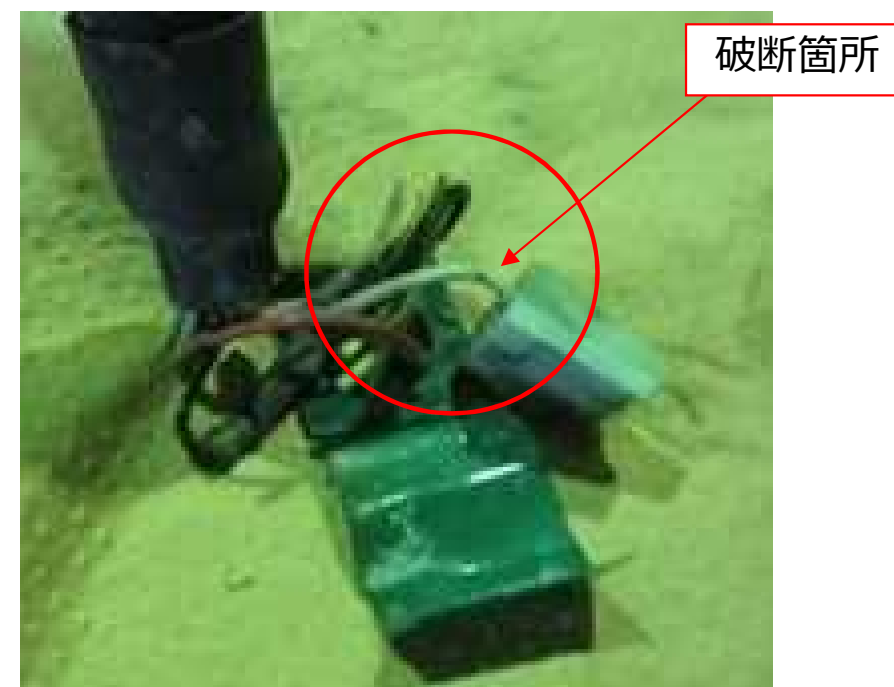
掴み具内部コネクタケーブル

| | 内部コネクタ | TES側コネクタ |
| コネクタケーブル | 一部断線あり | 断線なし |
| 浸水状況 | あり | あり |

【原因】 掴み具（東芝製）のコネクタの防水構造が原因で使用を継続する中で浸水していたと推定。浸水状態と引っ掛かり事象により断線したと推定。

【修理】 ・ 掴み具TES※側コネクタからリミットスイッチ（LS）までのケーブル交換  
・ 従来のシール方法に加え、浸水経路となる可能性がある箇所はシール材による防水強化を図り復旧（済）

【水平展開】 燃料取り出し設備に類似箇所なし（ラック切断装置にLSあり、構造を使用前に確認）

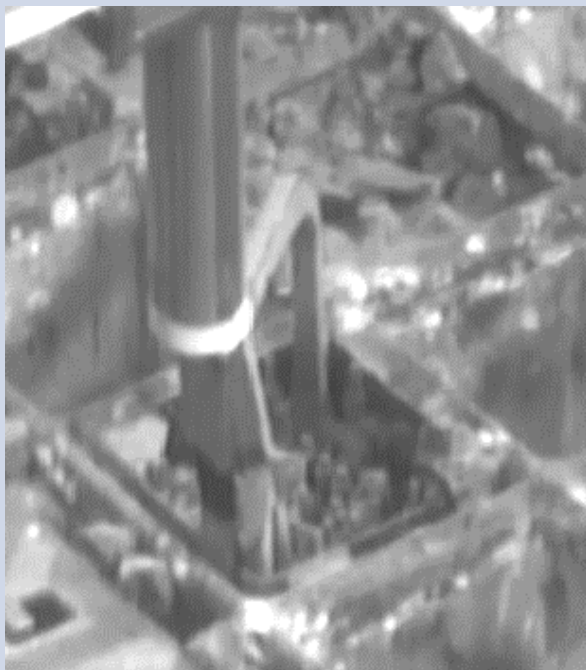
### カギ型ツール

- 変形燃料3体(④⑩⑪※)に対し,ガレキ撤去ツール（カギ型,タガネ型）を使用したガレキ撤去を実施している。
- マニピュレータで上部を把持して使用する。

燃料とラック間の細かいガレキを掻き出す

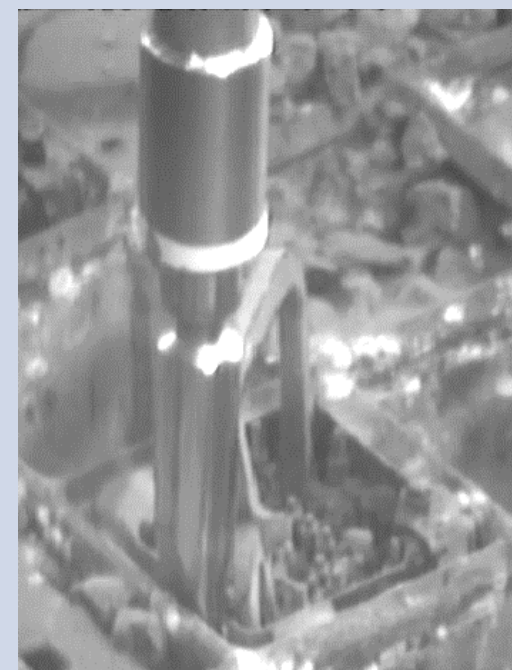
### タガネ型ツール

燃料とラックの隙間に差し込み,燃料を傾ける

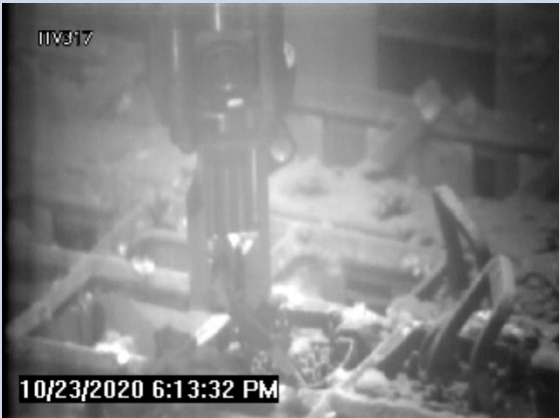
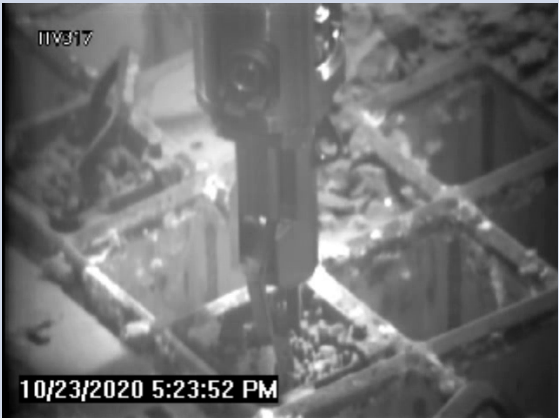
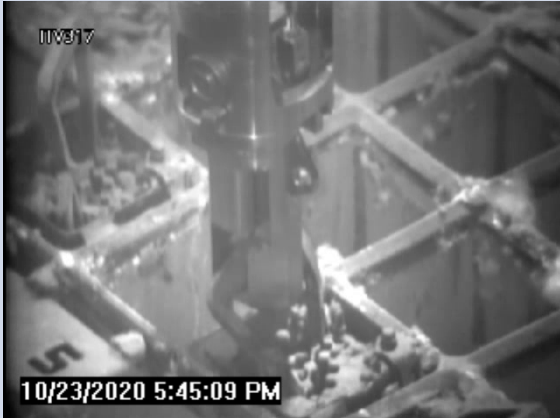
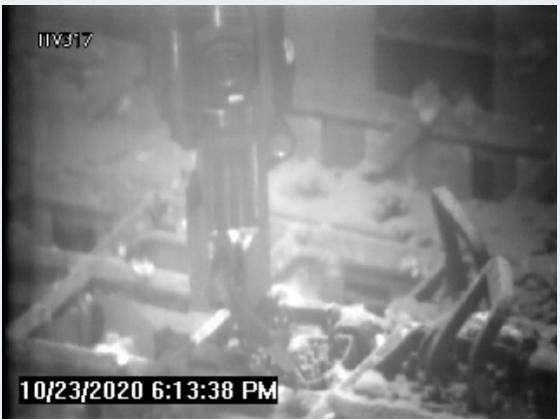
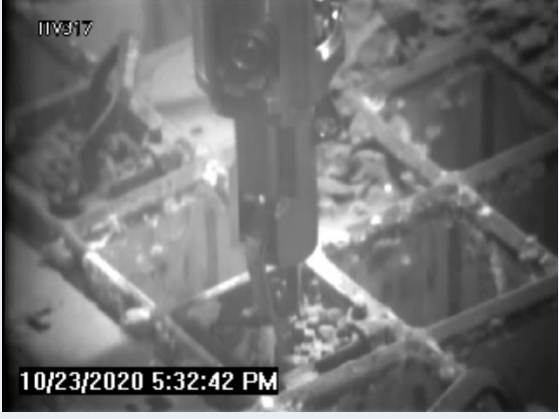
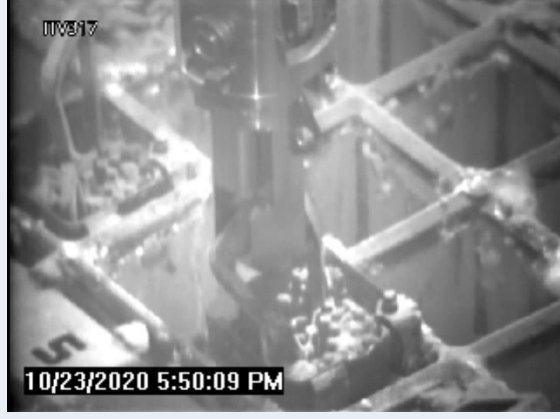
# 【参考】10月23日吊り上げ試験時の挙動

| | ④※ | ⑩※ | ⑪※ |
| 荷重<br>付与前 | | | |
| 荷重<br>付与後<br>(⑪は吊り<br>上げ状態) | | | |
