# 福島第一原子力発電所構内の線量状況について

2020/10/29

東京電力ホールディングス株式会社

## 1. 概要

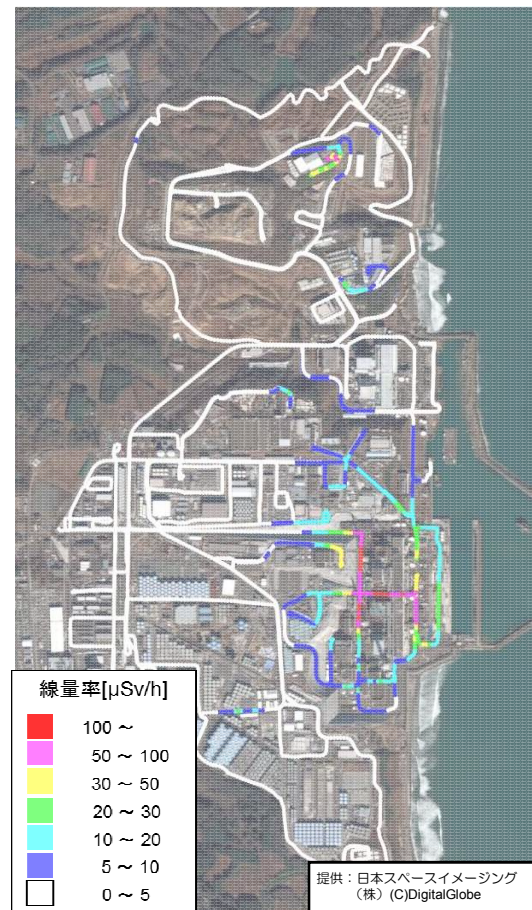
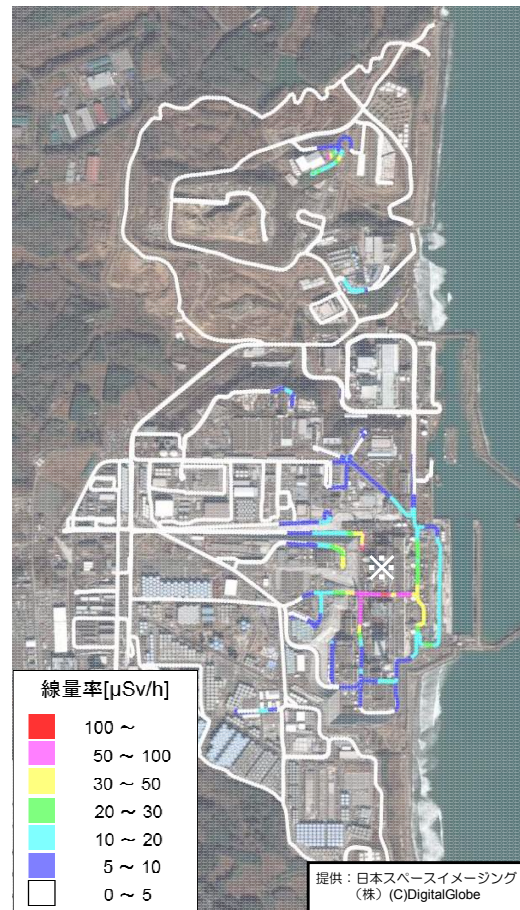
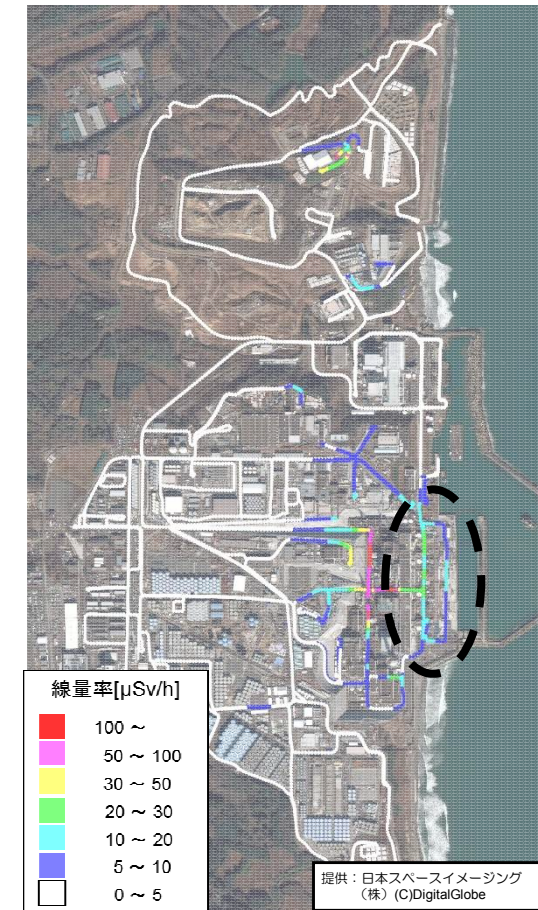
構内主要道路の線量分布は、年々、低線量側にシフトしている。特に2.5m盤のフェーシングや防潮堤設置工事に関わるフェーシング、3号機T/B上部の瓦礫撤去により、タービン建屋東側エリアの線量率が低下している。（図中の黒点線の箇所が、黄・緑→水色、水色→青に変化）

<2018年度 第2四半期> (2018.8 測定) 
 → 
 <2019年度 第2四半期> (2019.8 測定) 
 → 
 <2020年度 第2四半期> (2020.8 測定)

※：2019年度 第2四半期の当該の道路については、排気筒解体作業との工事干渉により測定を省略。
