放射性物質分析・研究施設第1棟の整備状況

2020年10月29日

東京電力ホールディングス株式会社
国立研究開発法人日本原子力研究開発機構

4. 第1棟の建設に係る現在の進捗状況(1/2)

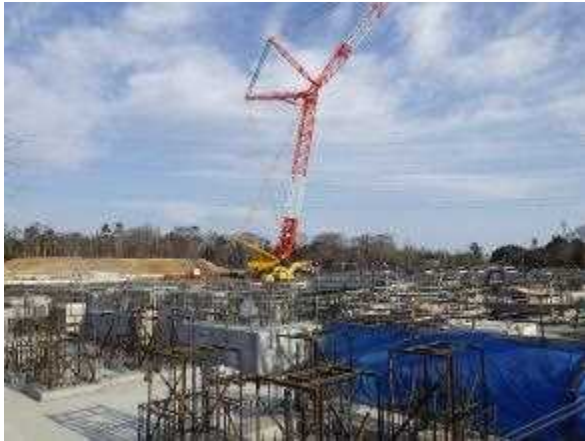
① 建屋 基礎工事状況(2018/3/14)

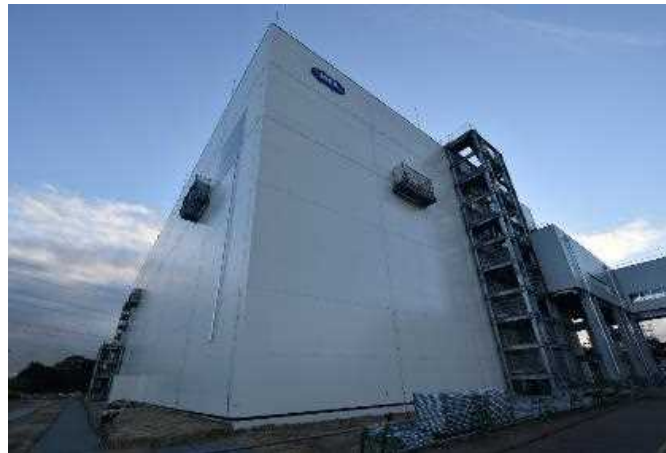
② 全景写真(2020/8/27)

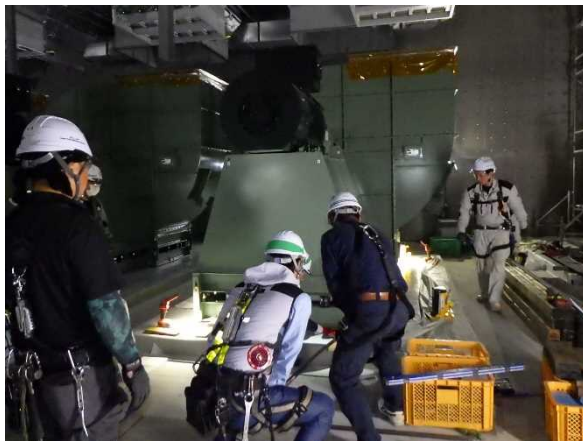
衛生空調機械室
送風機据付作業
2020.7.6

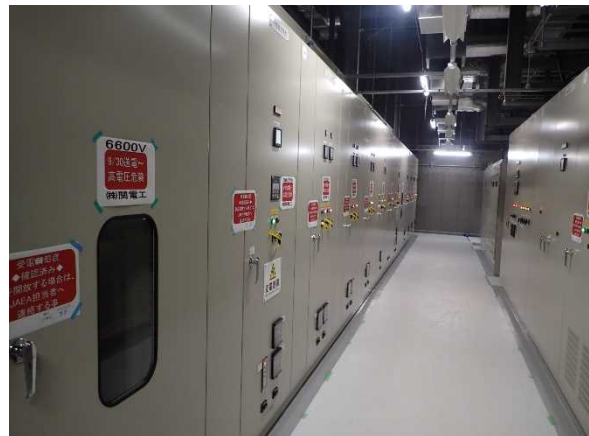
電気室
受電完了後の状況
2020.9.30

- 2015年3月に詳細設計に着手。
- 2016年9月に実施計画変更認可申請、2017年3月認可、その後工事に着手。
- 2020年10月現在、
 - 第1棟本体の躯体工事を終えて仕上げの段階。施設の周囲では第2棟に繋げる連絡通路の工事の他、外構工事を実施中。
 - 内装設備も鉄セル、グローブボックス等の主要な設備の据付は終わり、配管敷設、電気工事等を中心に実施中。
 - **9/30に受電を行ったところ。**
- 現状の計画では、今年度12月頃より単体作動試験開始、その後総合機能試験を開始。2021年6月までに総合機能試験及び規制庁による使用前検査を終えて竣工後、運用開始の予定。

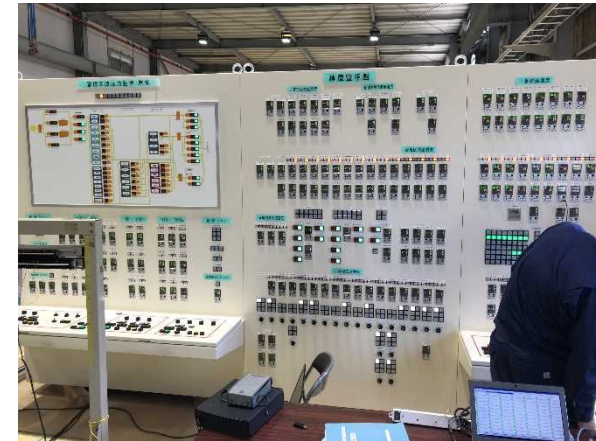
監視設備室
建屋監視盤 外観状況
2020.7.30

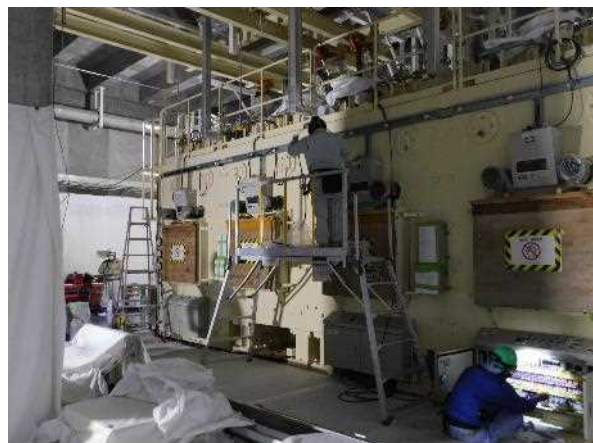
鉄セル室
付属品、盤類取付作業
2020.8.28

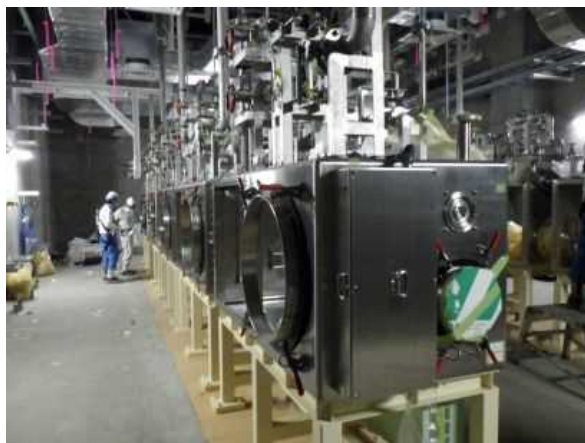
グローブボックス室
整備状況
2020.6.8

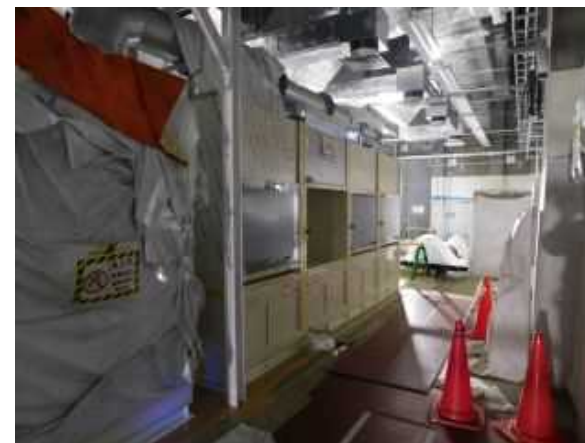
フード室
整備状況
2020.9.30

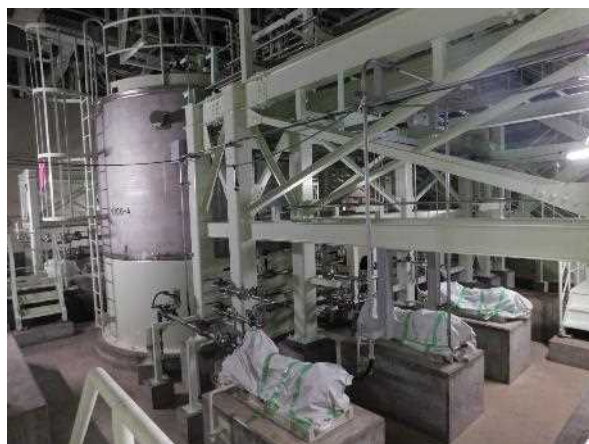
液体廃棄物一時貯留設備
液体廃棄物一時貯留室状況
2020.8.28

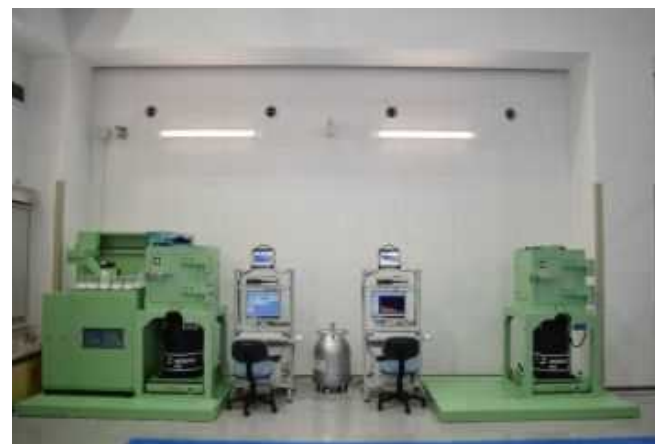
分析装置(ガンマ線検出器)
現状施設管理棟内に設置
