「廃炉」の主な作業項目と作業ステップ

取り組みの状況

I. 原子炉の状態の確認

II. 分野別の進捗状況

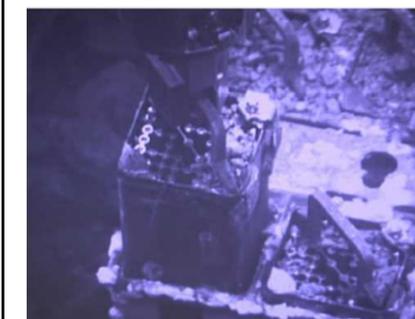
燃料取り出しの状況
(撮影日2019年4月15日)

取り出し
完了燃料(体)
434/566
(2020/11/26時点)

2019年4月15日より、3号機使用済燃料プールからの燃料取り出しを開始しました。2020年度末の燃料取り出し完了を目指しがれき撤去作業並びに燃料取り出し作業を進めています。

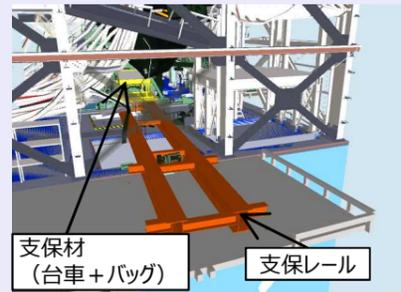
<天井クレーン 支保挿入イメージ>

1号機 天井クレーン支保を設置完了

ガレキ落下防止・緩和対策のうち、1号機天井クレーン支保の設置作業を11月11日より開始し、11月24日に完了しました。これにより、天井クレーン/燃料取扱機の位置ずれや荷重バランスが変動し天井クレーン落下に伴うダスト飛散のリスク及び燃料等の健全性に影響を与えるリスクを低減しました。

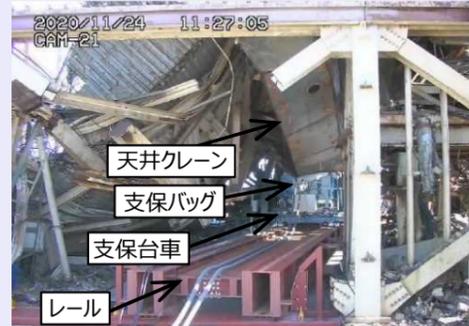
<天井クレーン 支保設置作業完了後>

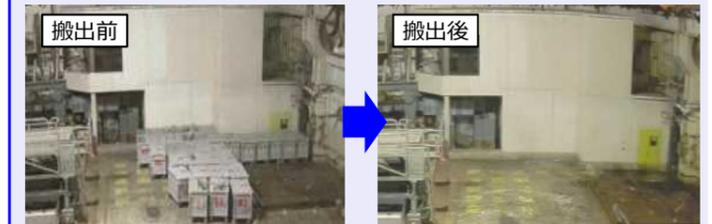
<2号機 原子炉建屋オペフロ南西 残置物の状況>

8月より、2号機原子炉建屋オペレーティングフロア(以下、オペフロ)内の残置物搬出作業を行っており、12月上旬に完了予定です。

残置物撤去により環境が変化したことから、線量評価および線量低減対策の精度向上を目的とした調査を12月より開始します。調査には遠隔操作機器を使用し、空間線量率、表面汚染測定のほかオペフロ全域のγカメラ撮影を予定しています。

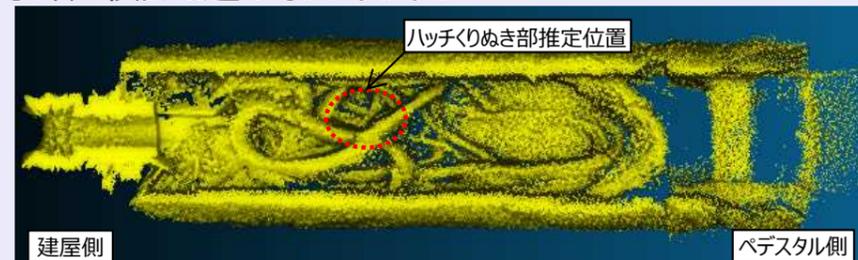
<3DスキャンによるX-6ペネ上方からの堆積物の状況>

格納容器内部調査及び試験的取り出し作業の準備段階として、貫通孔(X-6ペネ)内の3Dスキャン調査を10月30日に実施し、堆積物等の分布に関する情報を取得しました。

10月28日に実施した堆積物の接触調査結果とともに、今回取得した情報を活用し、貫通孔内堆積物の除去作業手順の検討を進めてまいります。

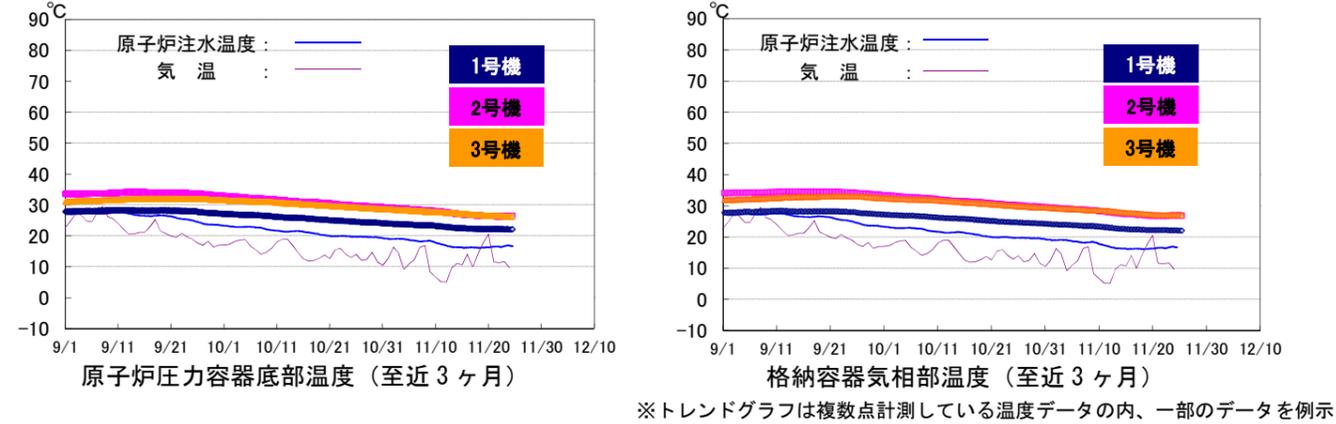
注水冷却を継続することにより、原子炉圧力容器底部温度、格納容器気相部温度は、号機や温度計の位置によって異なるものの、至近1ヶ月において、約20~30度で推移。

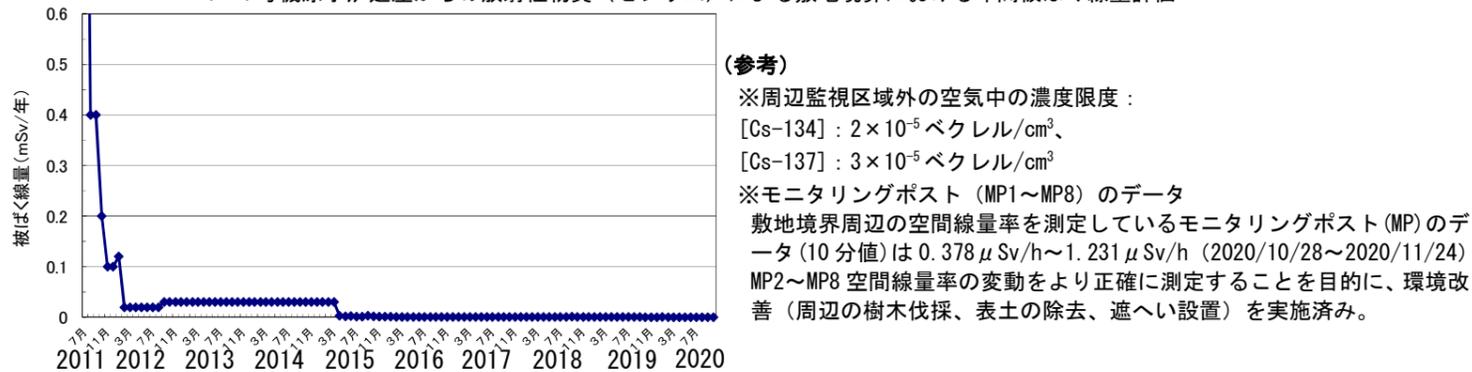
2020年10月において、1~4号機原子炉建屋から新たに放出される放射性物質による、敷地境界における空気中放射性物質濃度は、Cs-134 約 3.4×10^{-12} ベクレル/cm³ 及び Cs-137 約 2.9×10^{-12} ベクレル/cm³ と評価。放出された放射性物質による敷地境界上の被ばく線量は 0.00007mSv/年未満と評価。

1~4号機原子炉建屋からの放射性物質（セシウム）による敷地境界における年間被ばく線量評価

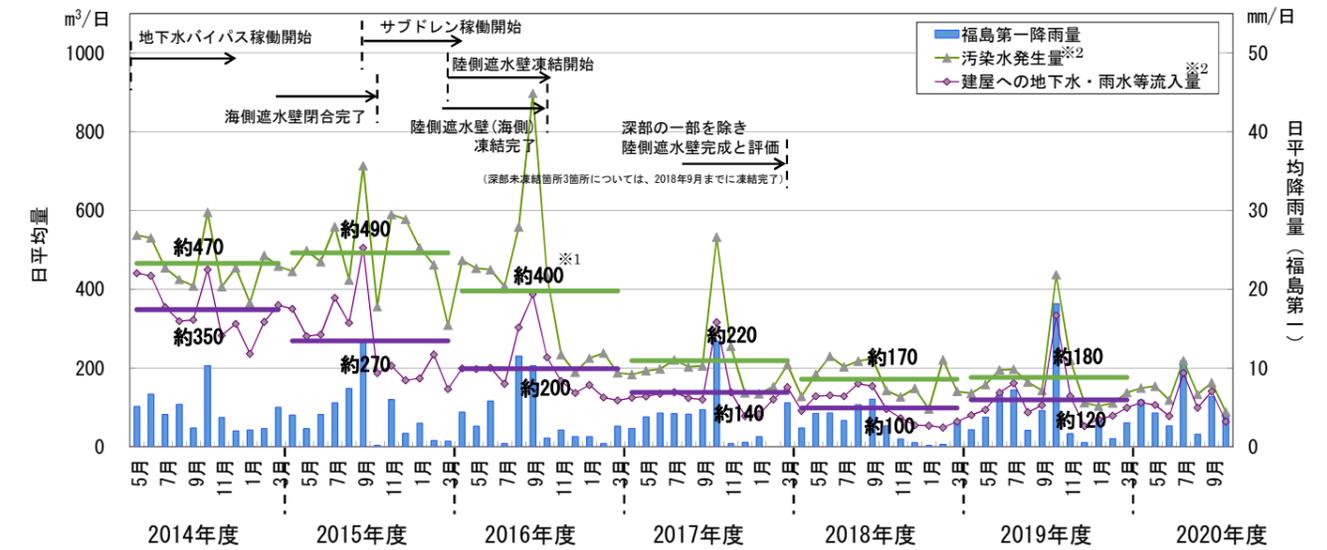
- 「近づけない」対策(地下水バイパス、サブドレン、陸側遮水壁等)を着実に実施した結果、対策開始時の約470m³/日(2014年度平均)から約180m³/日(2019年度平均)まで低減。
- 引き続き、汚染水発生量低減に向けて、対策に取り組む。

図1: 汚染水発生量と建屋への地下水・雨水等の流入量の推移

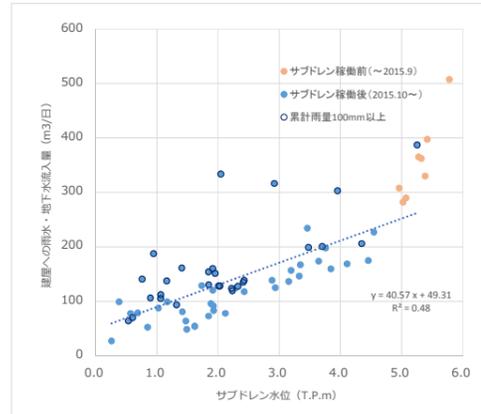
- サブドレン稼働によりサブドレン水位がT.P. 3.0mを下回ると、建屋への流入量も150m³/日を下回ることが多くなっているが、降雨による流入量の増加も認められる。

図2：建屋への地下水・雨水等流入量と1～4号機サブドレン水位の相関

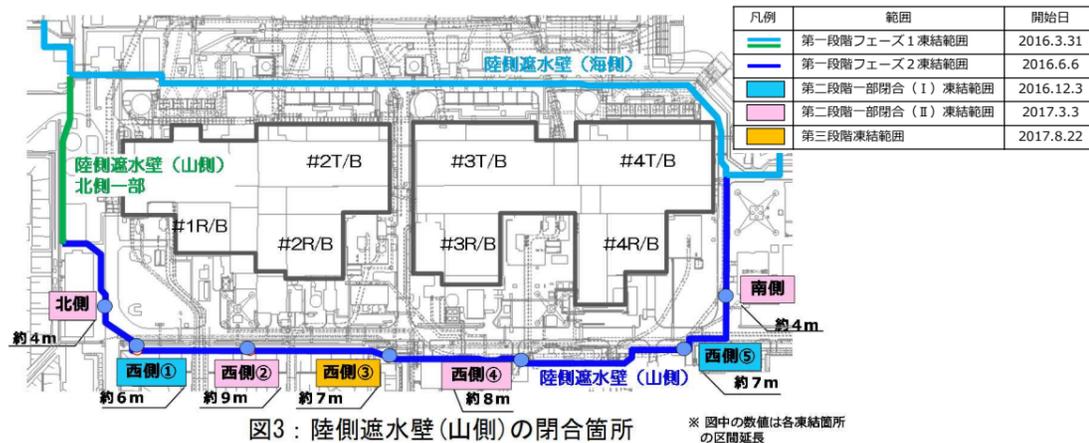
図3：陸側遮水壁（山側）の閉合箇所

※ 図中の数値は各凍結箇所の区間延長

- 陸側遮水壁は、凍土の成長を制御する維持管理運転を、2017 年 5 月より、北側と南側で実施中。また、凍土が十分に造成されたことから、東側についても 2017 年 11 月に維持管理運転を開始。2018 年 3 月に維持管理運転範囲を拡大。
- 2018 年 3 月、陸側遮水壁はほぼ全ての範囲で地中温度が 0°Cを下回ると共に、山側では 4~5mの内外水位差が形成され、深部の一部を除き造成が完成。2018 年 3 月 7 日に開催された第 21 回汚染水処理対策委員会にて、サブドレン等の機能と併せ、地下水を安定的に制御し、建屋に地下水を近づけない水位管理システムが構築され、汚染水の発生を大幅に抑制することが可能となったとの評価が得られた。
- 深部の未凍結箇所については補助工法を行い、2018 年 9 月までに 0°C以下となったことを確認。また、2019 年 2 月より全区間で維持管理運転を開始。
- 陸側遮水壁内側エリアの地下水位は、年々低下傾向にあり、現状山側では降雨による変動はあるものの内外水位差を確保。地下水ドレン観測井水位は約 T.P. +1.5m であり、地表面から十分に下回っている（地表面高さ T.P. 2.5m）。

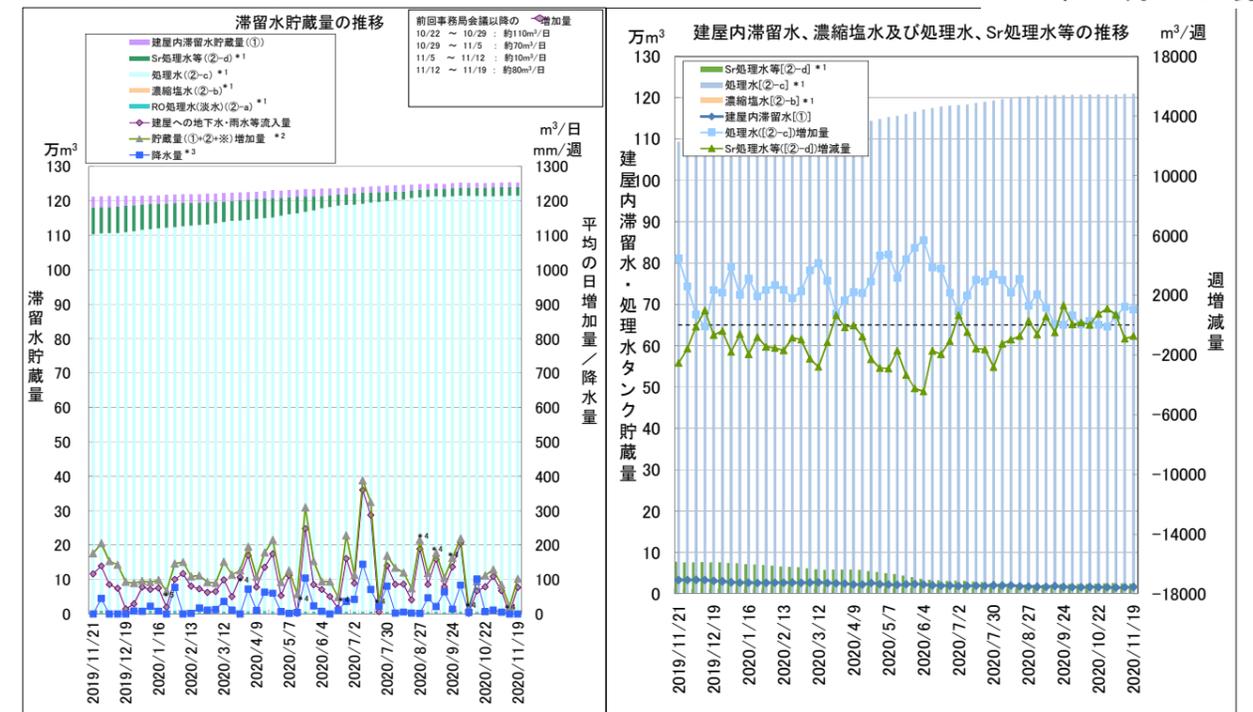
図4：滞留水の貯蔵状況

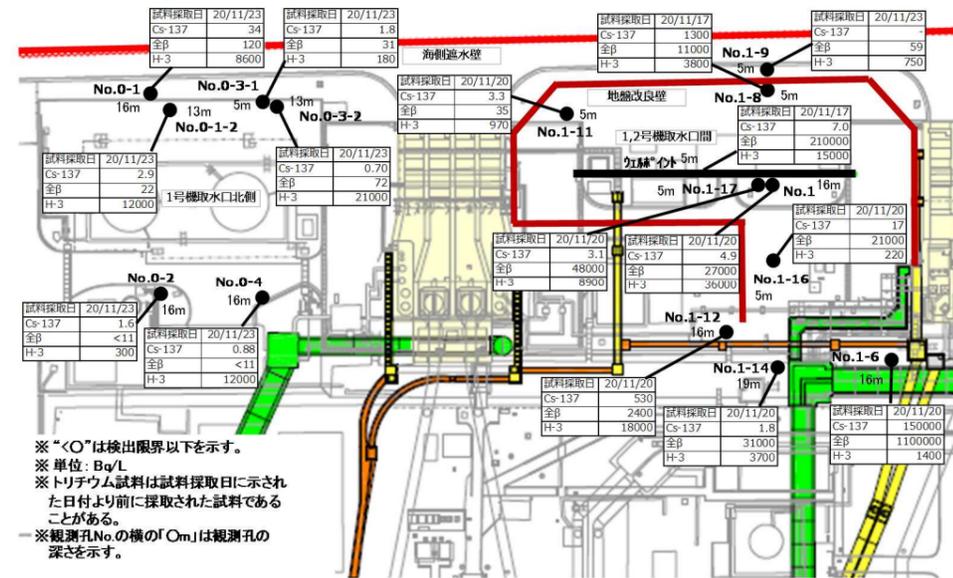
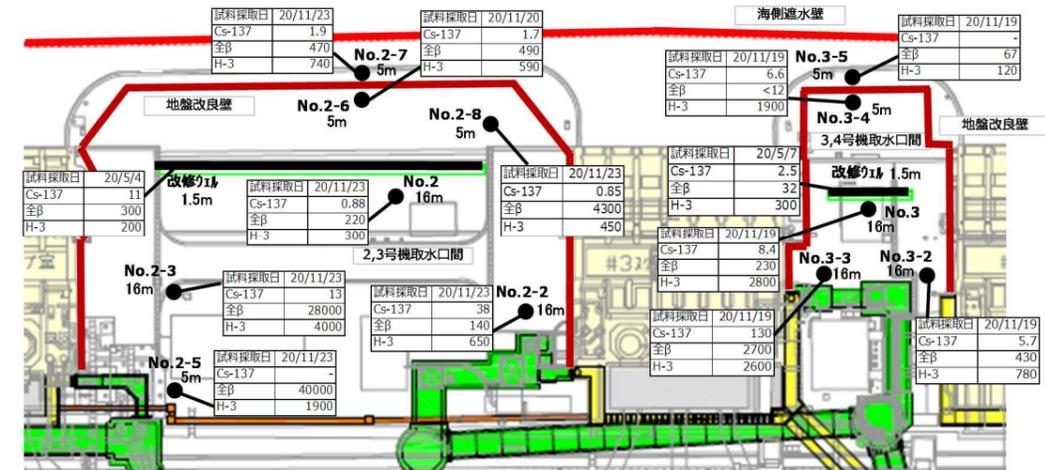
<1号機取水口北側、1、2号機取水口間>

<2、3号機取水口間、3、4号機取水口間>

図5：タービン建屋東側の地下水濃度

- ・ 1号機取水口北側エリアにおいて、H-3濃度は、全観測孔で告示濃度60,000Bq/Lを下回り、横ばい又は低減傾向が継続。全ベータ濃度は、全体的に横ばいの傾向が継続していたが、4月以降に一時的な上昇が見られた。引き続き、傾向を監視していく。

- ・ 1,2号機取水口間エリアにおいて、H-3濃度は、全観測孔で告示濃度60,000Bq/Lを下回り、No.1-14で一時的な上昇が見られたが、全体としては横ばい又は低減傾向の観測孔が多い。全β濃度は、全体的に横ばい又は低減傾向の観測孔が多いが、No.1-6で上昇傾向が見られる。
- ・ 2,3号機取水口間エリアにおいて、H-3濃度は、全観測孔で告示濃度60,000Bq/Lを下回り、No.2-3など上下動が見られる観測孔もあるが、概ね横ばい又は低減傾向が継続。全β濃度は、全体的に横ばい又は低減傾向の観測孔が多い。
- ・ 3,4号機取水口間エリアにおいて、H-3濃度は、全観測孔で告示濃度60,000Bq/Lを下回り、横ばい又は低減傾向が継続。全β濃度は、全体的に横ばい又は低減傾向が継続。
- ・ 排水路の放射性物質濃度は、降雨時に濃度が上昇する傾向にあるが、全体的に横ばい傾向。
- ・ 1～4号機取水路開渠内エリアの海水放射性物質濃度は告示濃度未満で推移しており、降雨時にCs-137濃度、Sr-90濃度が上昇。海側遮水壁鋼管矢板打設・継手処理の完了後、濃度が低下。メガフロート関連工事によりシルトフェンスを開渠中央へ移設した2019年3月20日以降、Cs-137濃度について、南側遮水壁前が高め、東波除堤北側が低めで推移。
- ・ 港湾内エリアの海水放射性物質濃度は告示濃度未満で推移しており、降雨時にCs-137濃度、Sr-90濃度が上昇するが1～4号機取水路開渠内エリアより低いレベル。海側遮水壁鋼管矢板打設・継手処理の完了後、濃度が低下。
- ・ 港湾外エリアの海水放射性物質濃度は、海側遮水壁鋼管矢板打設・継手処理の完了後、Cs-137濃度、Sr-90濃度が低下し、低濃度で推移。

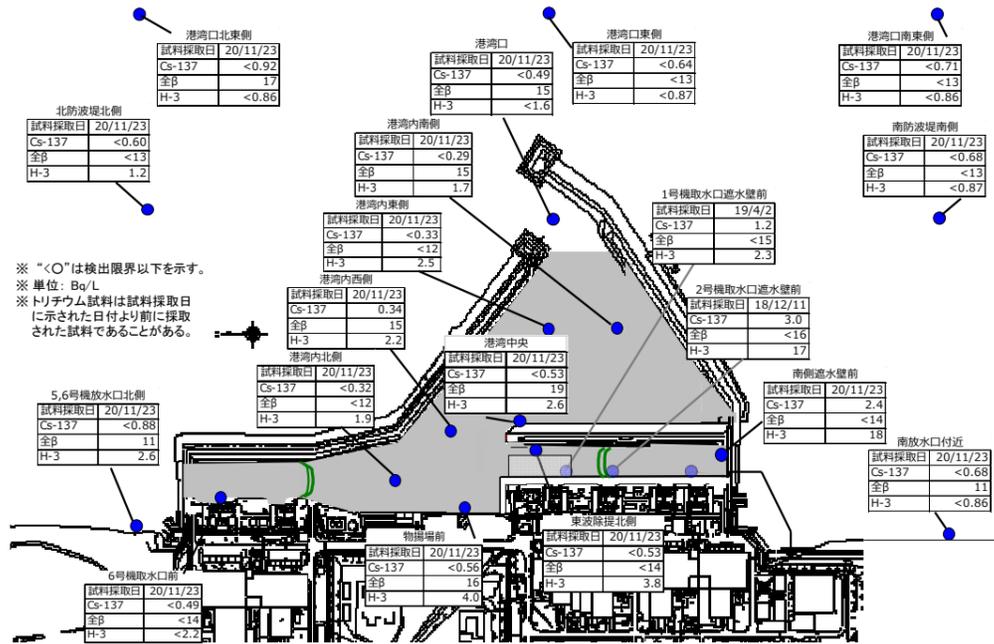
図6：港湾周辺の海水濃度

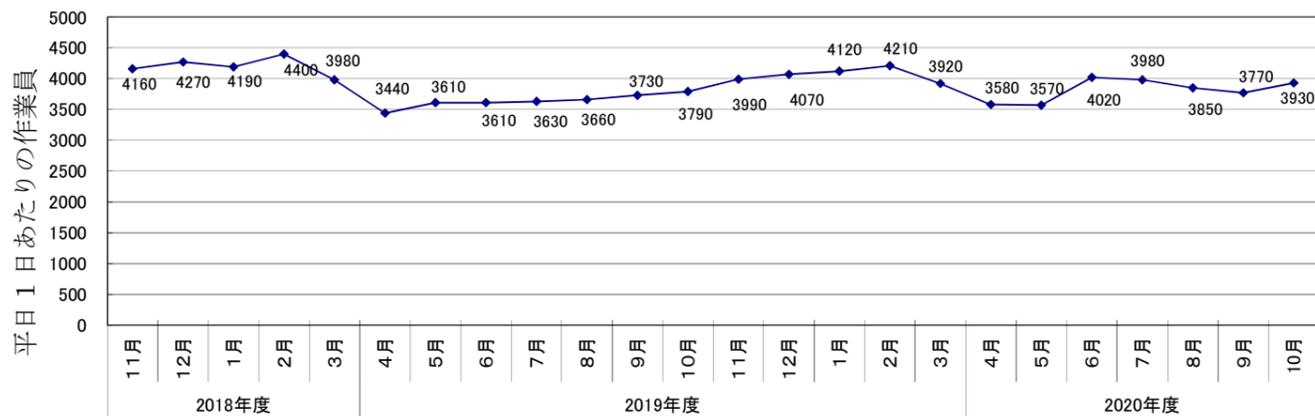
図7：至近2年間の各月の平日1日あたりの平均作業員数（実績値）の推移

- 1ヶ月間のうち1日でも従事者登録されている人数（協力企業作業員及び東電社員）は、2020年7月～2020年9月の1ヶ月あたりの平均が約8,700人。実際に業務に従事した人数は1ヶ月あたりの平均で約6,500人であり、ある程度余裕のある範囲で従事登録者が確保されている。
- 2020年12月の作業に想定される人数（協力企業作業員及び東電社員）は、平日1日当たり3,900人程度と想定され、現時点で要員の不足が生じていないことを主要元請企業に確認。なお、2018年度以降の各月の平日1日あたりの平均作業員数（実績値）は約3,400～4,400人規模で推移（図7参照）。
- 福島県内の作業員数は微増、福島県外の作業員数は横ばい。2020年10月時点における地元雇用率（協力企業作業員及び東電社員）は横ばいで約65%。
- 2017年度の月平均線量は約0.22mSv、2018年度の月平均線量は約0.20mSv、2019年度の月平均線量は約0.21mSvである。（参考：年間被ばく線量目安20mSv/年≒1.7mSv/月）
- 大半の作業員の被ばく線量は線量限度に対し大きく余裕のある状況である。

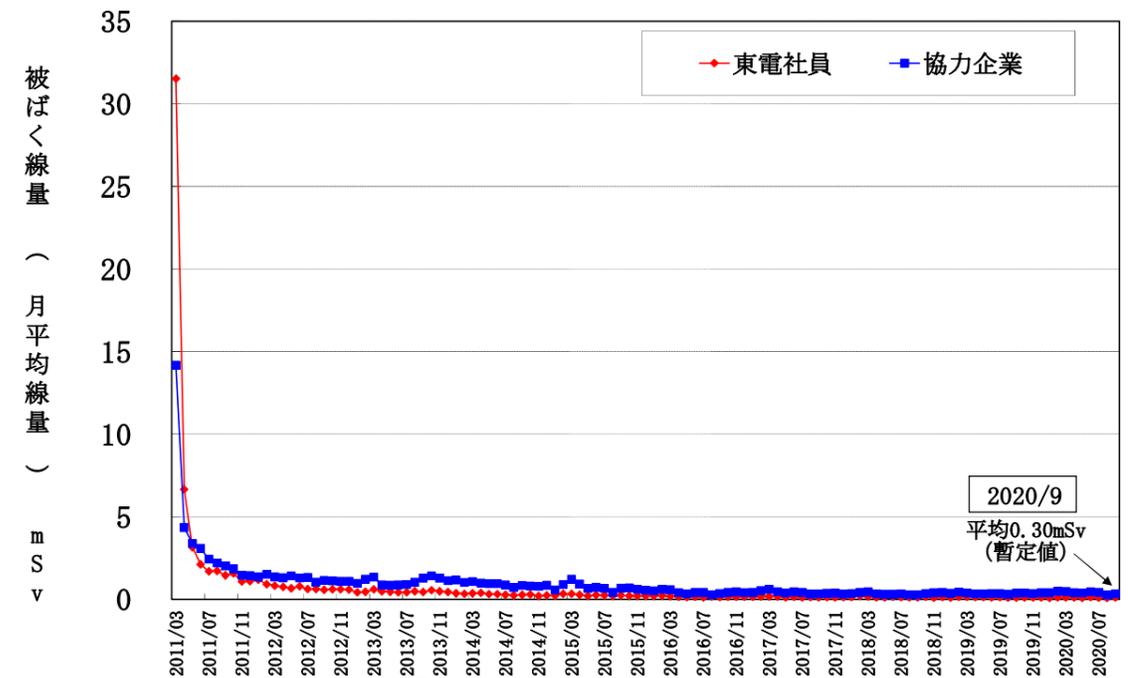
図8：作業員の月別個人被ばく線量の推移（月平均線量）
（2011/3以降の月別被ばく線量）
