廃止措置等に向けた進捗状況：使用済み燃料プールからの燃料取り出し作業

至近の目標 1～3号機使用済み燃料プール内の燃料の取り出し開始

至近の目標 プラントの状況把握と燃料デブリ取り出しに向けた研究開発及び除染作業に着手

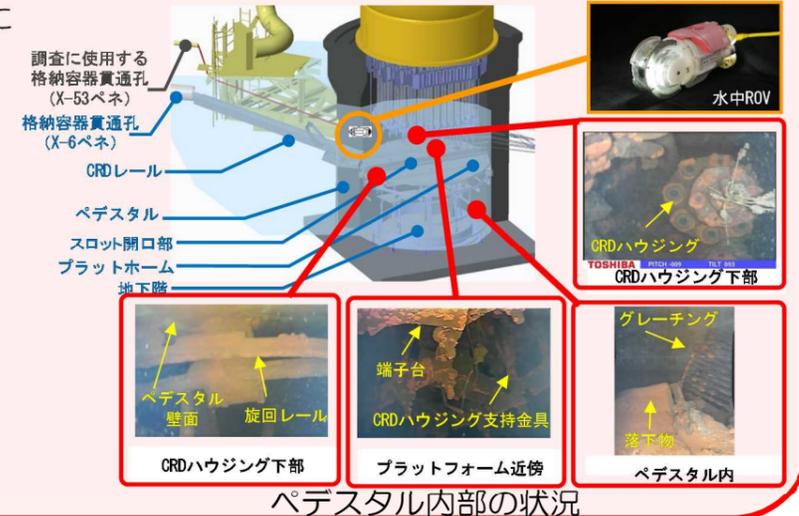
- PCV内部調査用に予定しているX-53ペネ(※4)の水没確認を遠隔超音波探傷装置を用いて調査を実施し、水没していないことを確認(2014年10月22日~24日)。
- PCV内を確認するため、2015年10月20日、22日にX-53ペネから格納容器内部へ調査装置を入れ、映像、線量、温度の情報を取得、内部の滞留水を採取。格納容器内の構造物・壁面に損傷は確認されず、水位は推定値と一致しており、内部の線量は他の号機に比べて低いことを確認。
- 2017年7月に、水中ROV(水中遊泳式遠隔調査装置)を用いて、ペDESTAL内の調査を実施。
- 調査で得られた画像データの分析を行い、複数の構造物の損傷や炉内構造物と推定される構造物を確認。
- また、調査で得られた映像による3次元復元を実施。復元により、回転式のプラットフォームがレール上から外れ一部が堆積物に埋まっている状況等、構造物の相対的な位置を視覚的に把握することが出来た。

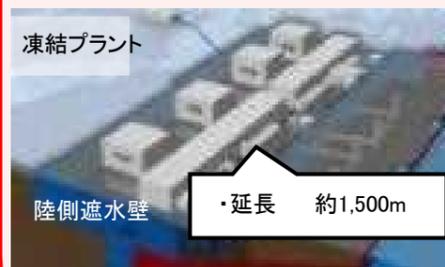
建屋への地下水流入を抑制するため、建屋を囲む陸側遮水壁の設置を計画。2016年3月より海側及び山側の一部、2016年6月より山側の95%の範囲の凍結を開始。残りの箇所についても段階的に凍結を進め、2017年8月に全ての箇所の凍結を開始。2018年3月、陸側遮水壁はほぼ全ての範囲で地中温度が0℃を下回ると共に、山側では4～5mの内外水位差が形成され、深部の一部を除き造成が完成。2018年3月7日に開催された第21回汚染水処理対策委員会にて、サブドレン等の機能と併せ、地下水を安定的に制御し、建屋に地下水を近づけない水位管理システムが構築され汚染水の発生を大幅に抑制することが可能となったとの評価が得られた。深部の未凍結箇所については補助工法を行い、2018年9月までに0℃以下となったことを確認した。また、2019年2月より全区間で維持管理運転を開始した。

・延長 約1,500m

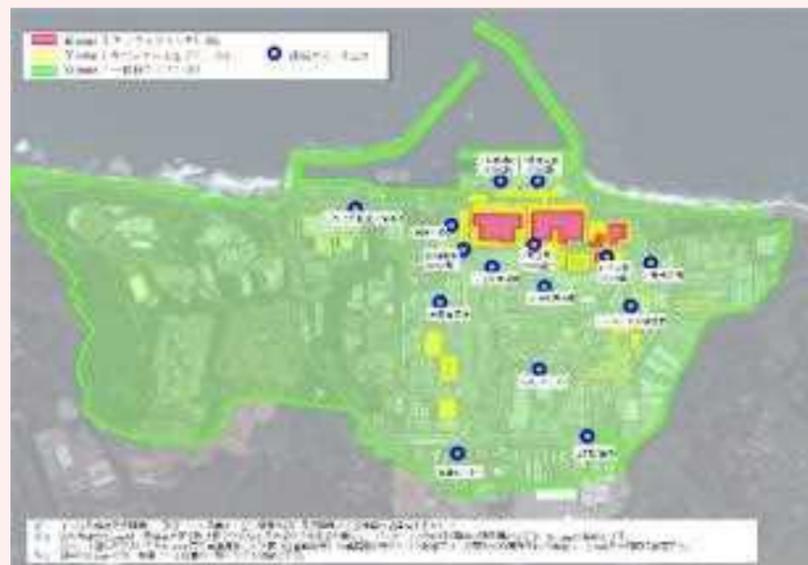
R ZONE (アノラックエリア)	Y ZONE (カバーオールエリア)	G ZONE (一般エリア)
全面マスク 	全面マスク ^{※1} 、又は半面マスク 	使い捨て式防じんマスク
カバーオールの上にアノラック	カバーオール	一般作業服 ^{※3}

※1 水処理設備[多核種除去装置等]を含む建屋内の作業(視察等を除く)は、全面マスクを着用する。
 ※2 濃縮塩水、Sr処理水を内包しているタンクエリアでの作業(濃縮塩水等を取り扱わない作業、パトロール、作業計画時の現場調査、視察等を除く)時及びタンク移送ラインに囲むる作業時は、全面マスクを着用する。
 ※3 特定の軽作業(パトロール、監視業務、構外からの持ち込み物品の運搬等)

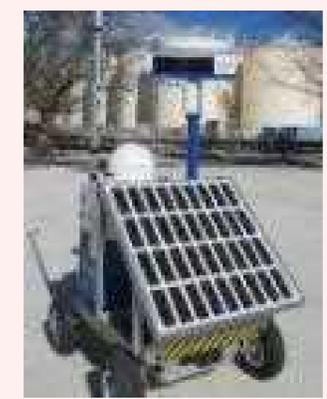
線量率モニタの設置状況

福島第一構内で働く作業員の方が、現場状況を正確に把握しながら作業できるように、2016年1月4日までに合計86台の線量率モニタを設置。
 これにより、作業する場所の線量率を、その場でリアルタイムに確認可能となった。
 また、免震重要棟および入退域管理棟内の大型ディスプレイで集約して確認可能となった。
