# 1号機原子炉建屋のガレキ落下防止・緩和対策の完了 及び建屋カバー解体の開始について

2020年11月26日

東京電力ホールディングス株式会社

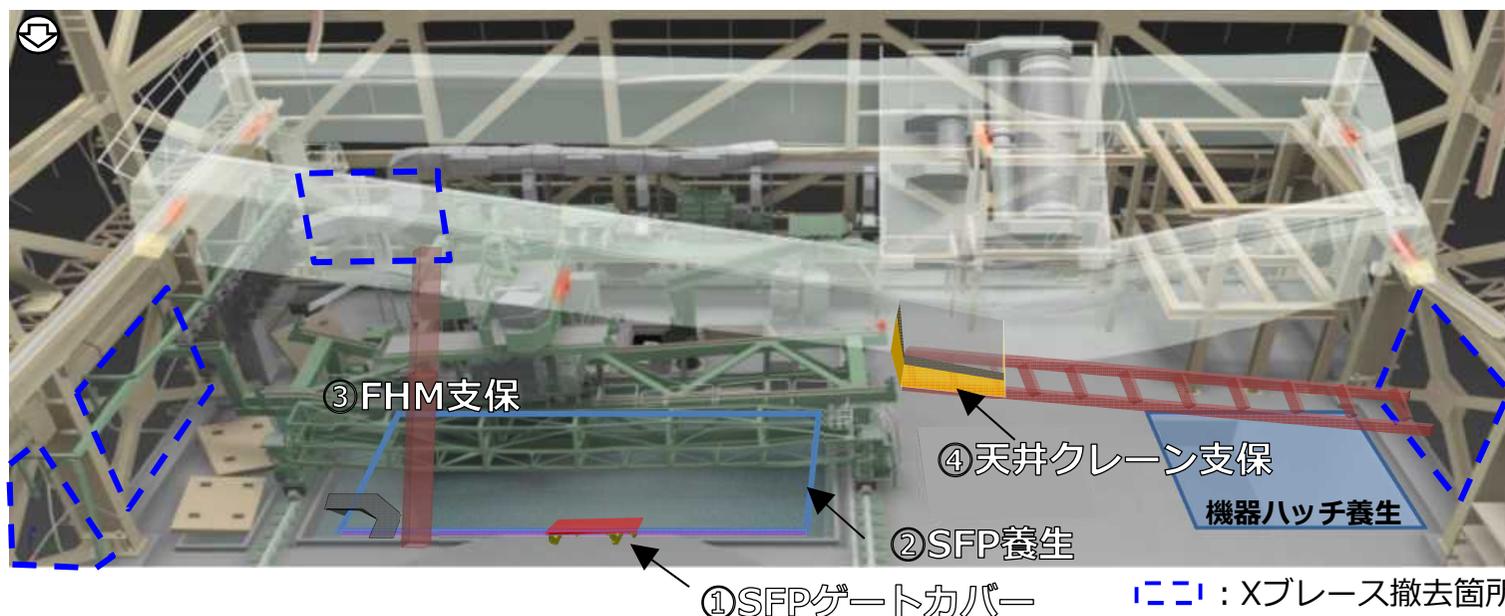
- 南側崩落屋根等の撤去に際し、屋根鉄骨・ガレキ等が使用済燃料プール（以下、SFP）等へ落下するリスクを可能な限り低減するため、以下のガレキ落下防止・緩和対策※を実施し、11月24日に完了。

※ ①SFPゲートカバー（2020年3月設置完了）

➤ 屋根鉄骨・小ガレキ等がSFPゲート上に落下した際のSFPゲートのずれ・損傷による水位低下リスクを低減

②SFP養生（2020年6月設置完了）

➤ 屋根鉄骨・小ガレキ等がSFPに落下した際に燃料等の健全性に影響を与えるリスク低減

③ FHM支保(2020年10月設置完了)、④天井クレーン支保(2020年11月設置完了)

➤ 屋根鉄骨・小ガレキ等撤去により、天井クレーン/FHMの位置ずれや荷重バランスが変動し天井クレーン落下に伴うダスト飛散のリスク及び燃料等の健全性に影響を与えるリスク低減

ガレキ落下防止・緩和対策の概要

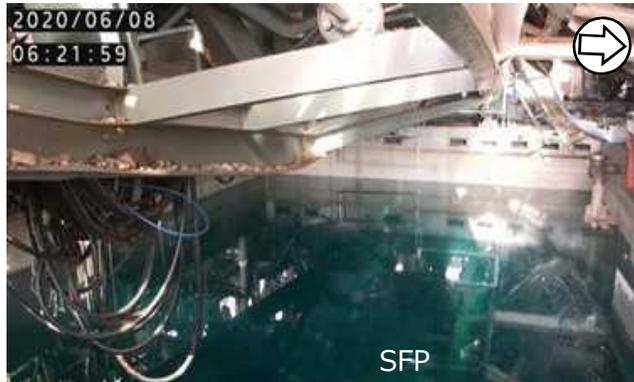
養生バッグ投入前（撮影日：2020.6.8）

- SFPゲートカバー設置作業を3月18日に完了。
- SFP養生設置作業を6月18日に完了。

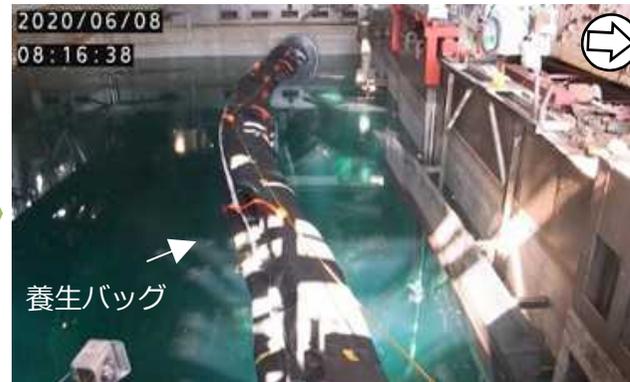
養生バッグ投入（撮影日：2020.6.8）

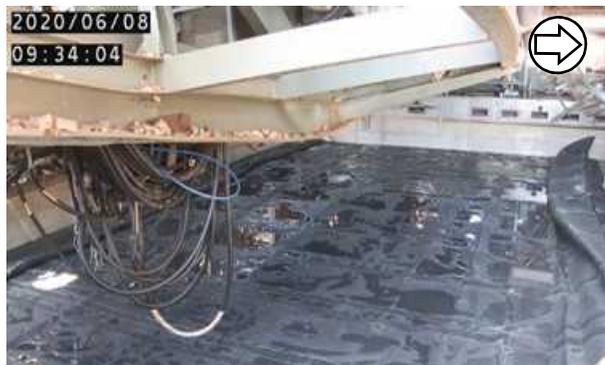
養生バッグ展張（撮影日：2020.6.8）

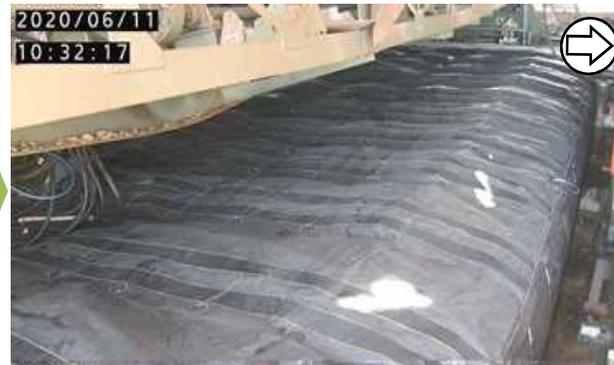
エアモルタル充填（撮影日：2020.6.11）

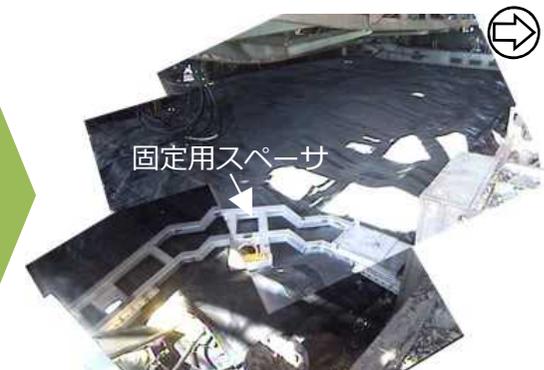
固定用スペーサ設置（撮影日：2020.6.17）

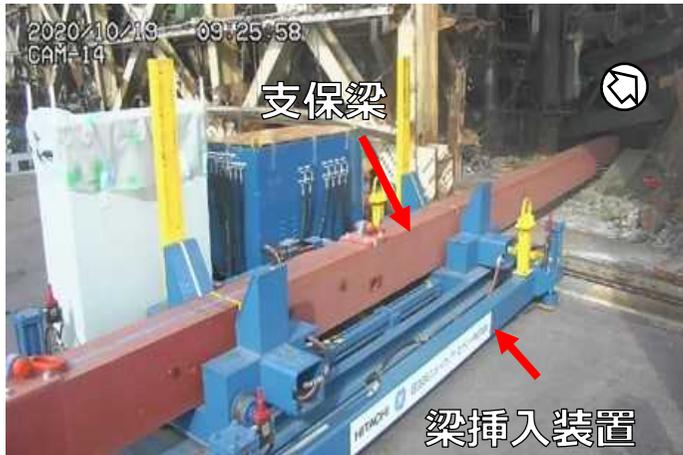
I. 装置・支保梁設定完了 (撮影日: 2020.10.19)

■ FHM支保設置作業を10月23日に完了。

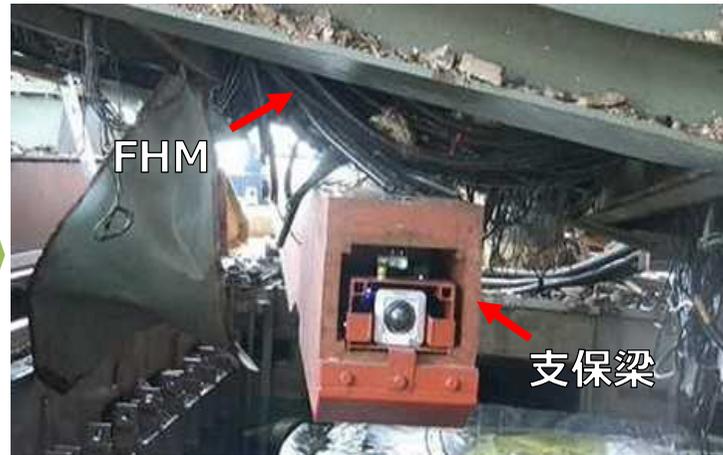
II-a. 支保梁挿入中 (撮影日: 2020.10.20)

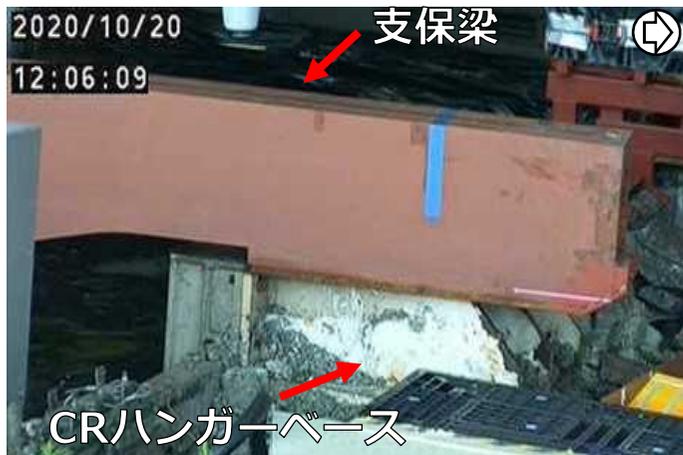
II-b. 支保梁挿入完了 (撮影日: 2020.10.20)

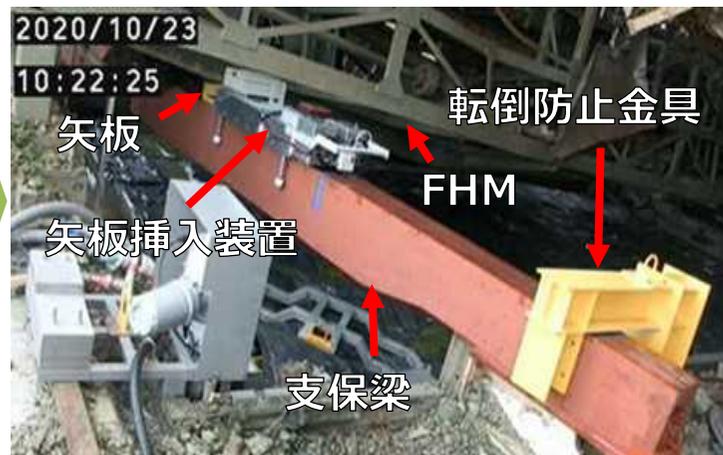
III. 矢板・転倒防止金具設置 (撮影日: 2020.10.23)

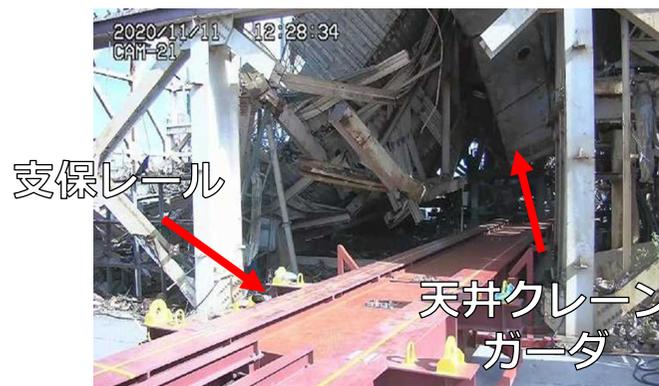
I. 支保レール設置完了 (撮影日: 2020.11.11)

- 天井クレーン支保設置作業を11月24日に完了。
- 当該作業をもって、ガレキ落下防止・緩和対策は完了。

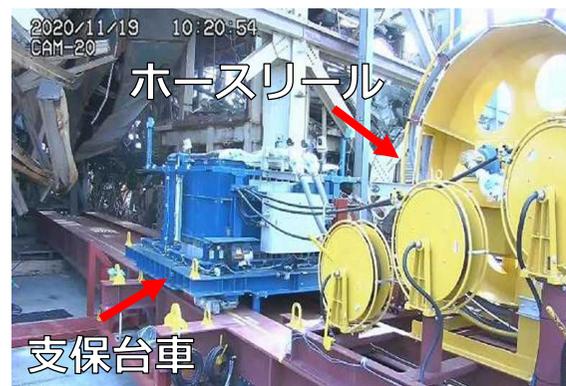
II. 支保台車及びホースリール設置完了 (撮影日: 2020.11.19)

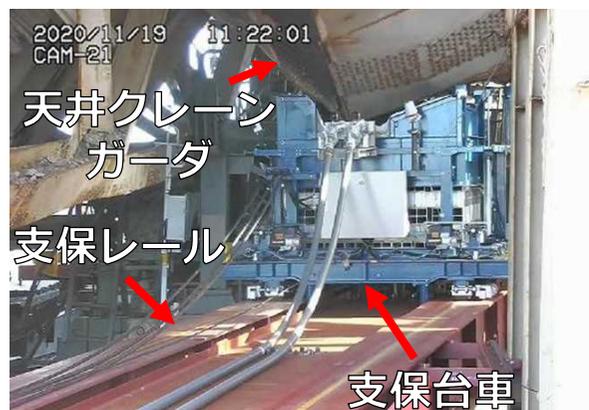
III. 支保台車設定完了 (撮影日: 2020.11.19)

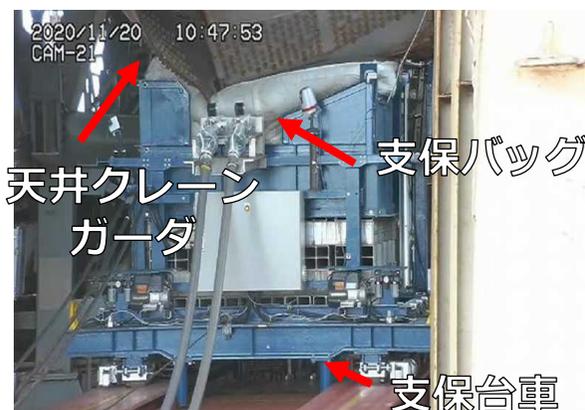
IV. モルタル充填後 (撮影日: 2020.11.20)

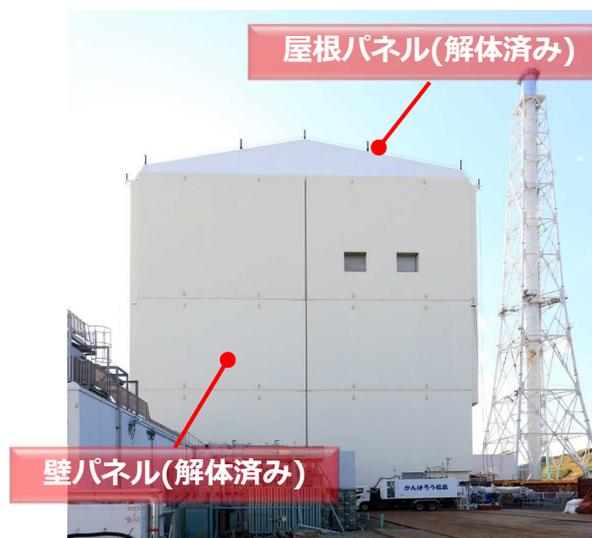
建屋カバー竣工時  
(撮影：2011.10)

- 1号機原子炉建屋カバー（以下、建屋カバー）は2011年10月に設置が完了、その後、2015年7月から解体を開始し、上部の解体を2017年12月に完了している。
- 1号機の燃料取り出しは、ガレキ撤去に先行し、ダスト対策の更なる信頼性向上や雨水流入抑制等の観点から、原子炉建屋を覆う大型カバーを設置するプランを、2019年10月に選択した。
- 大型カバーを原子炉建屋に設置するため、干渉する建屋カバー（残置部）を2020年12月より解体する。

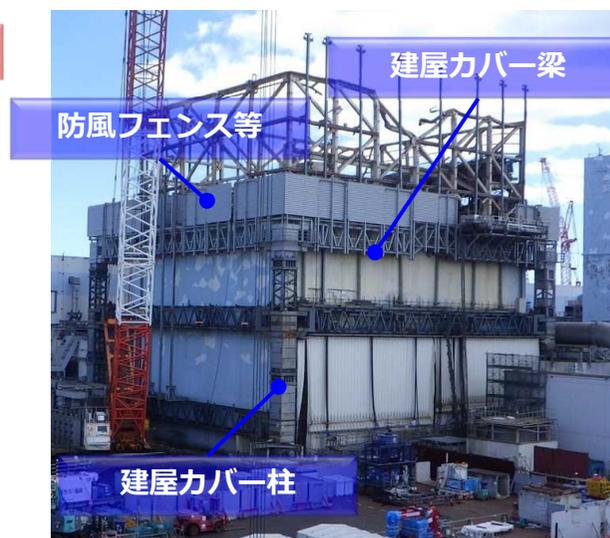
建屋カバーの現状  
(撮影：2020.3)

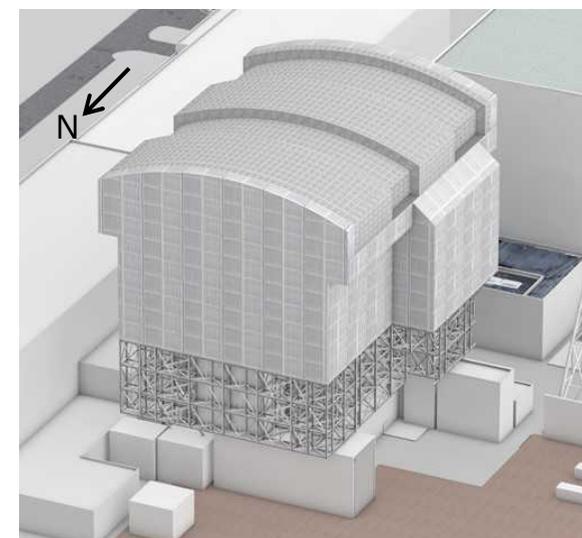
大型カバーの設置イメージ

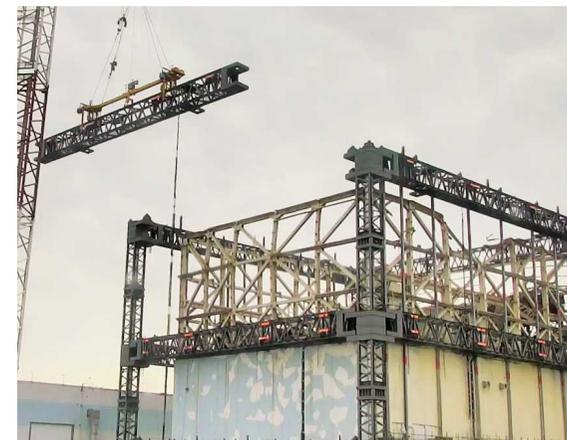
上部解体時の梁取り外し状況  
撮影：2017.7

- 建屋カバーは嵌合接合（嵌め込み式）されているため、クレーンにより吊り上げることで、取り外しが可能。
- 取り外した部材は、低線量エリアへ移動し小割解体を行い、ガレキとして構内で保管する。

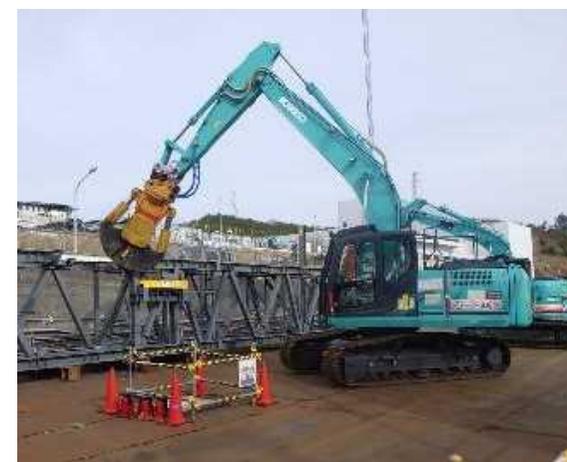
上部解体時の小割解体状況  
撮影：2017.4

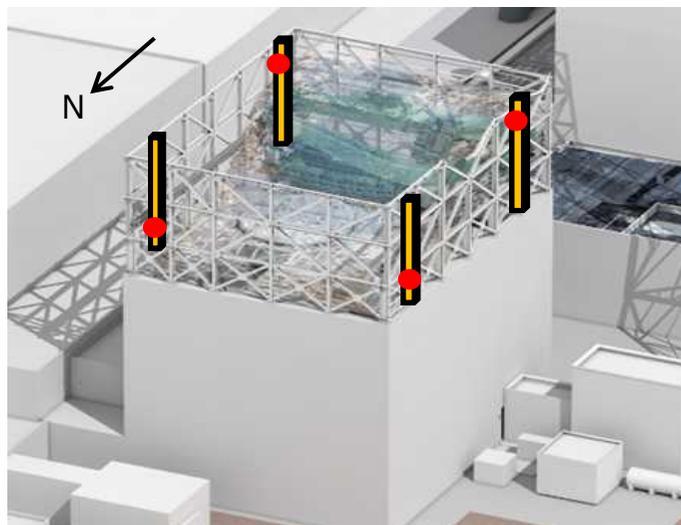
ダストサンプリングポイント設置イメージ※  
（建屋カバー（残置部）解体時）

※詳細構造は検討中につき、変更の可能性有り

- ダストはオペフロ上で監視を継続する。
- 飛散防止剤の定期散布を継続する。
- 万一のダスト飛散に備えクローラークレーンを用いた散水手段を準備する。

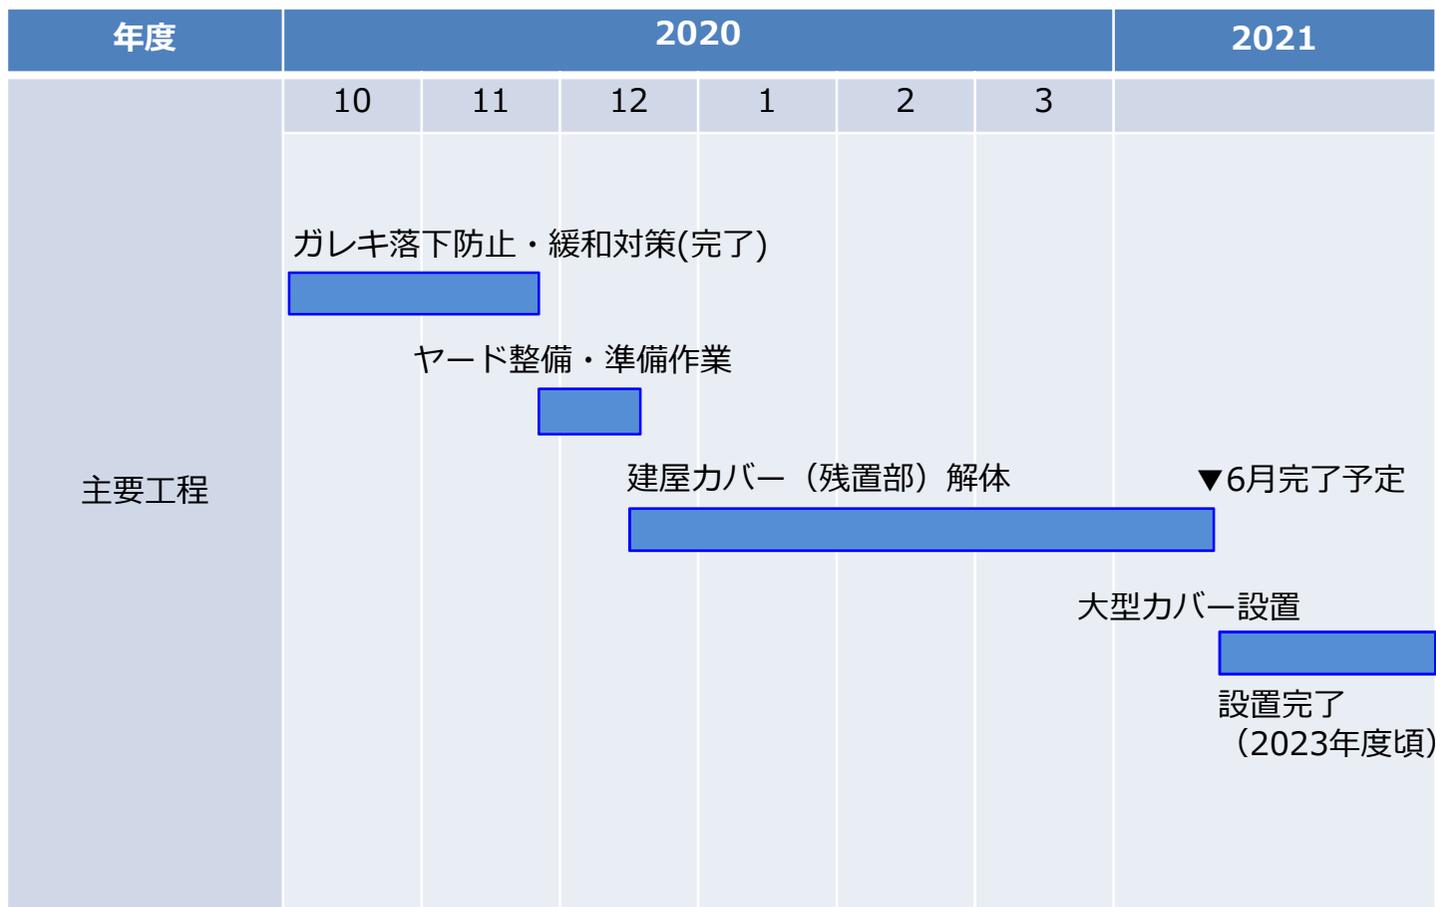
- ガレキ落下防止・緩和対策の完了をもって、ガレキ撤去は一旦終了となる。
- 建屋カバー（残置部）解体は、2020年12月から開始し、2021年6月に完了する予定。
- その後、2021年度上期より大型カバー設置工事に着手し、2023年度の設置完了を目指す。

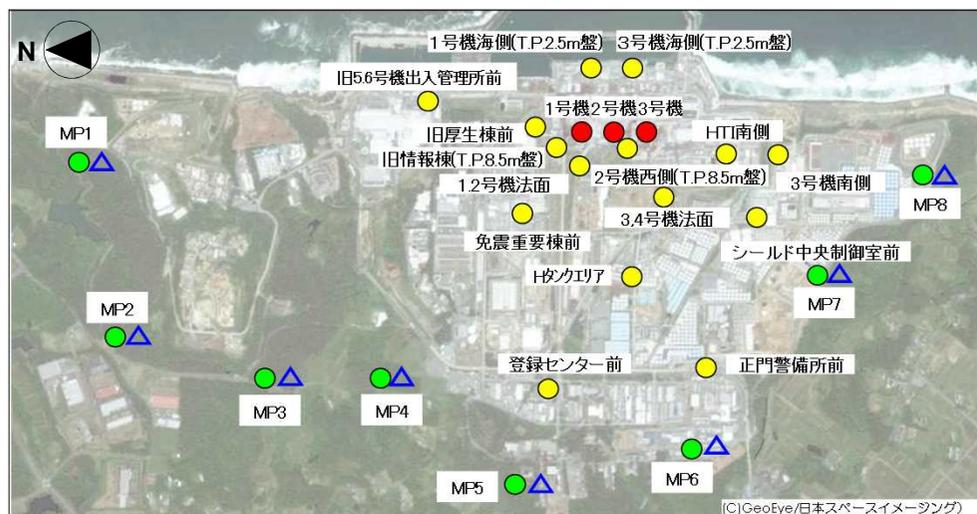
ダストモニタ配置状況

- 作業中は構内の下記ダストモニタにより、ダスト濃度を監視する。
- 作業中に警報が発報した場合は作業を中断し、作業エリアに散水または飛散防止剤の散布を行う。

●	オペフロダストモニタ
●	構内ダストモニタ
●△	敷地境界モニタリングポスト及びダストモニタ

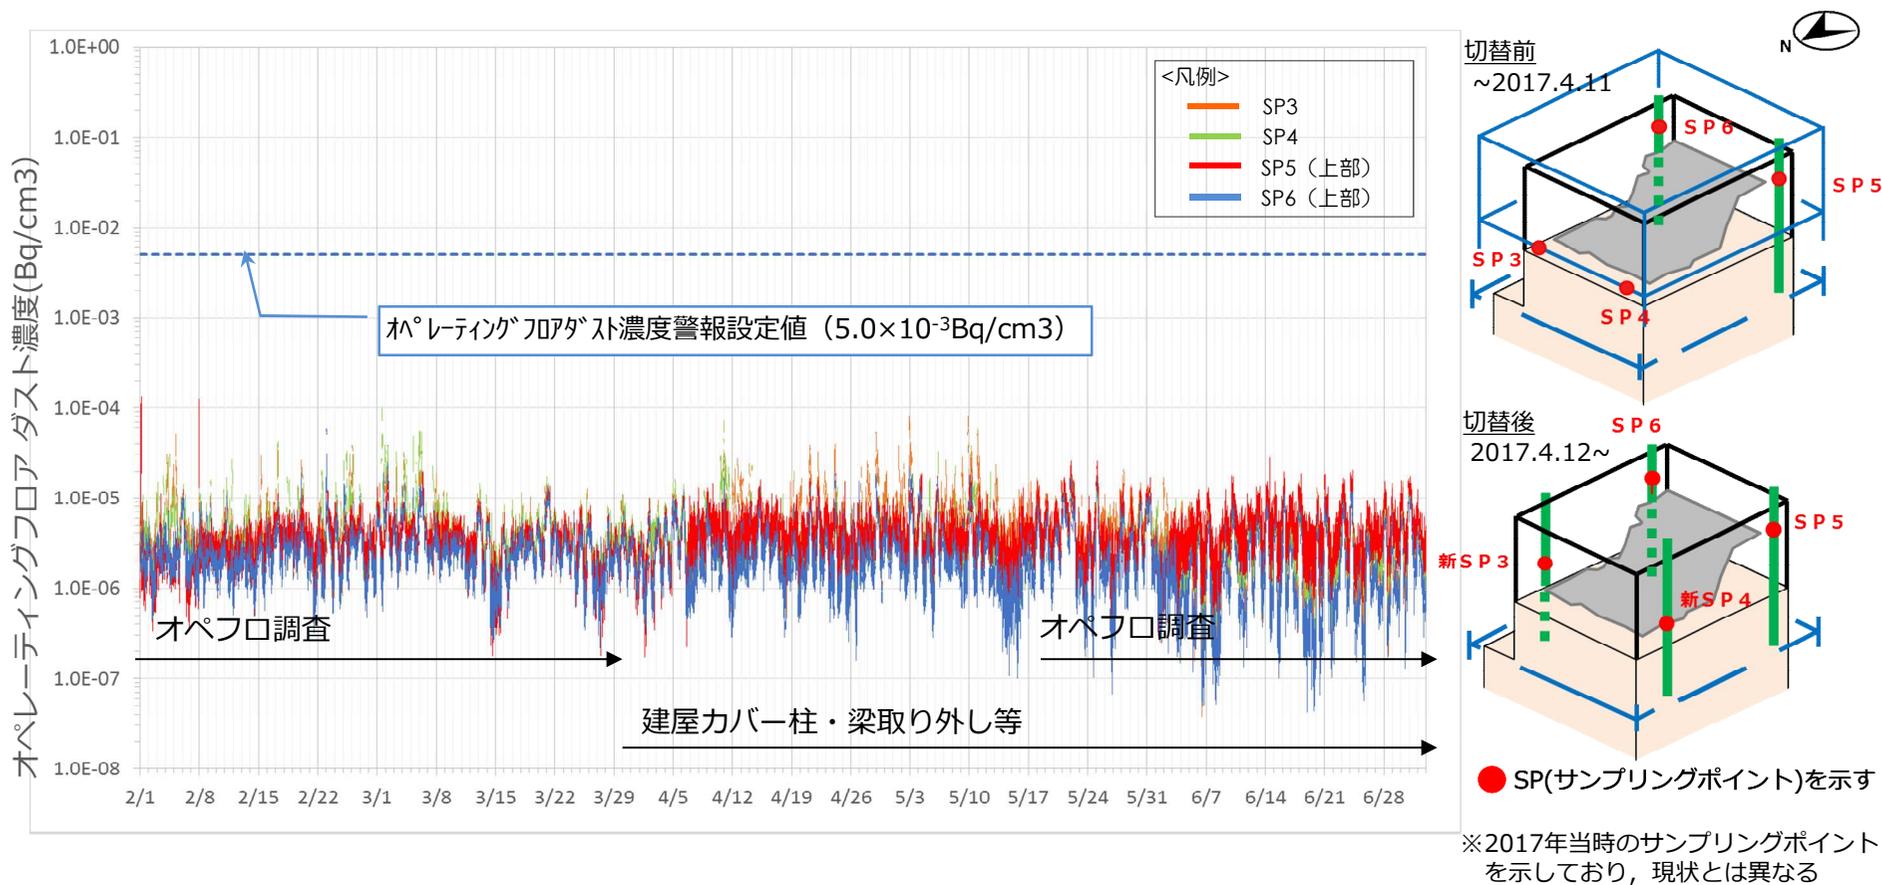
- 建屋カバー上部（柱・梁）解体時のオペフロ各測定箇所における「空气中的放射性物質濃度」を以下のグラフに示す。（期間：2017年2月1日～7月2日）
- 建屋カバー解体を開始した2015年7月以降、これまでにオペフロの放射性物質濃度に有意な変化はなく、オペフロ放射性物質濃度警報設定値（ $5.0 \times 10^{-3} \text{Bq/cm}^3$ ）に比べ低い値で推移している。

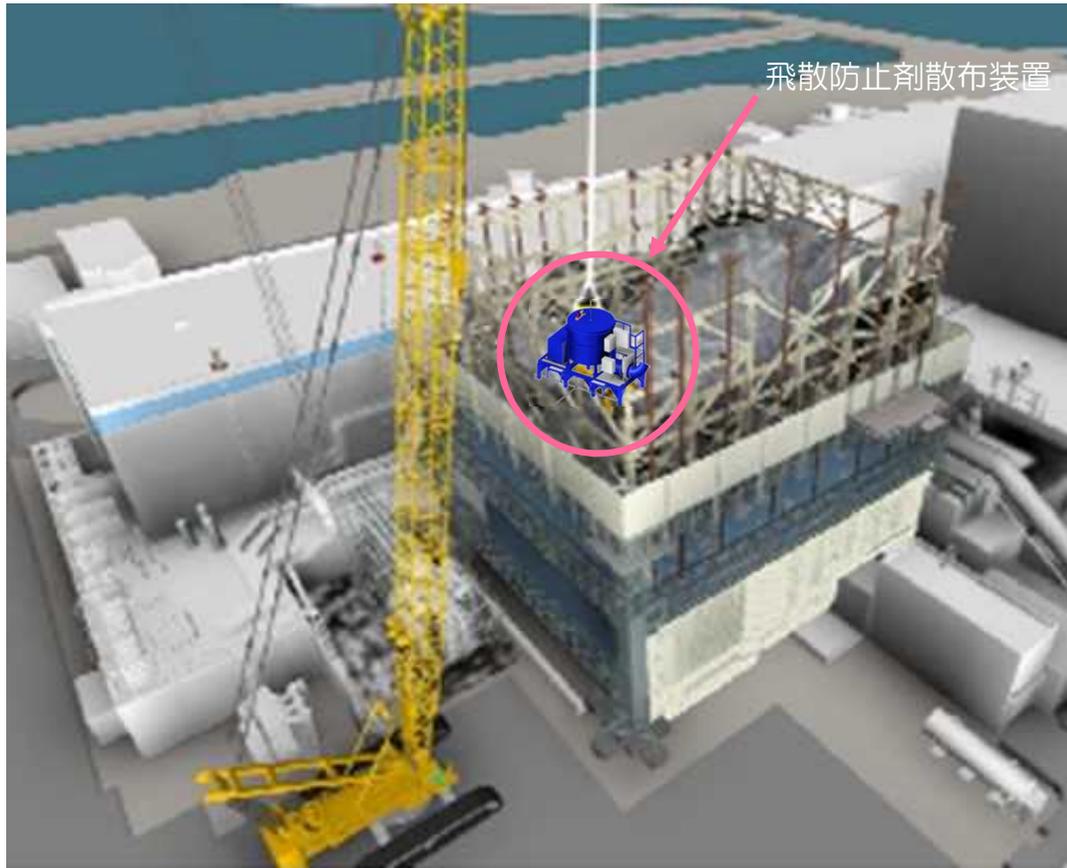
- クローラークレーンを用いて飛散防止剤散布装置を吊り上げ遠隔操作によりオペフロ上に散水または飛散防止剤の散布を実施

散水または飛散防止剤散布イメージ

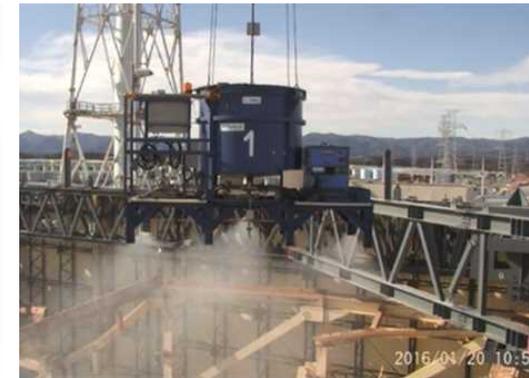
飛散防止剤散布状況

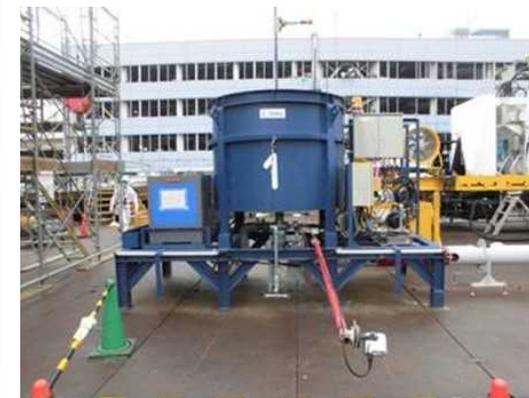
飛散防止剤散布装置
