# 2号機使用済燃料取り出しに向けた検討状況について

2020年11月26日

東京電力ホールディングス株式会社

# 1 - 1. 2号機原子炉建屋オペフロ作業の進捗状況について

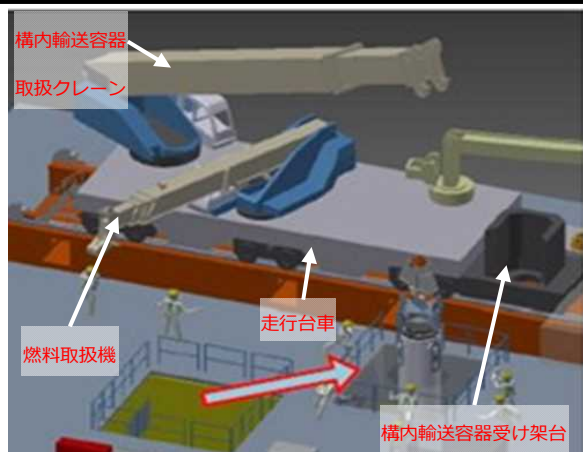
①燃料取り出し用構台へ構内輸送容器を搬入

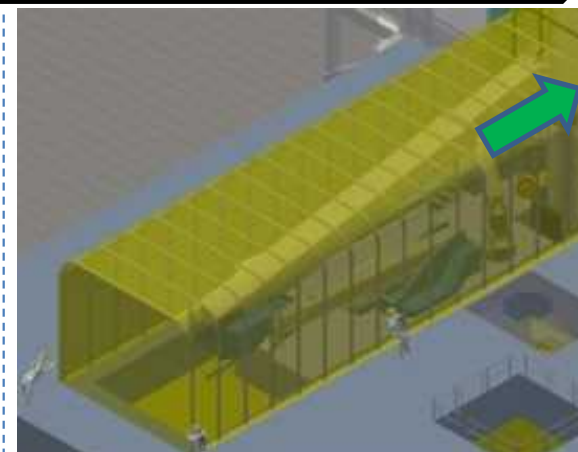
③汚染拡大防止ハウスを展開し  
原子炉建屋へ移動

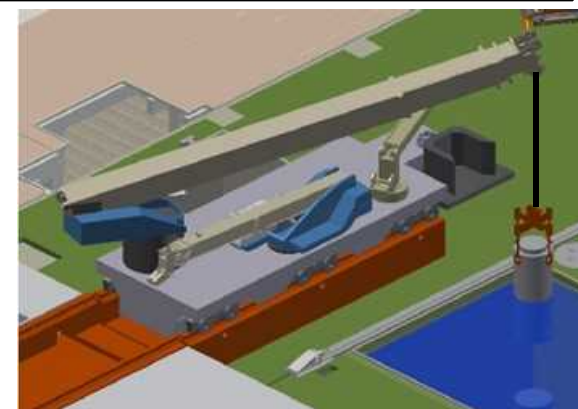
⑥燃料が格納された構内輸送容器を  
走行台車へ搭載  
⇒燃料取り出し用構台に戻る
