# 2号機 PCV内部調査及び試験的取り出しの準備状況 X-6ペネ内堆積物調査の結果

2020年11月26日

## 2. X-6ペネ内堆積物調査の概要(1/3)

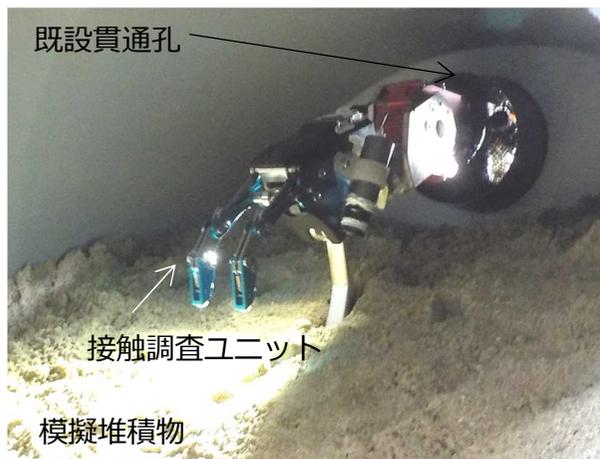
接触調査ユニット概要

- X-6ペネ内堆積物調査においては、調査ユニットを内蔵したガイドパイプをペネ内に挿入し調査を行った。
  - 堆積物の接触調査（堆積物の崩れ易さを調査）
    - フィンガ及び3つの関節を有するアーム型装置（モータ作動）
    - 遠隔操作機構による位置調整（軸方向：前後動作，径方向：回転動作）
  - 3Dスキャン調査（堆積物等の分布を調査）
    - 調査ユニット先端の3Dスキャンセンサにて測定

接触調査ユニットモックアップ状況

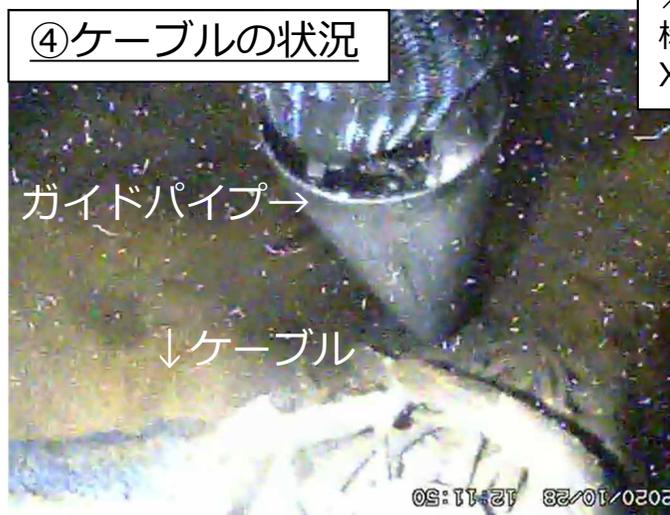
- 堆積物，ケーブルの状況およびX-6ペネハッチくり抜き部※を映像により確認。

※2017年1月のアクセスルート構築時にペネ内に落下したX-6ペネハッチくり抜き部

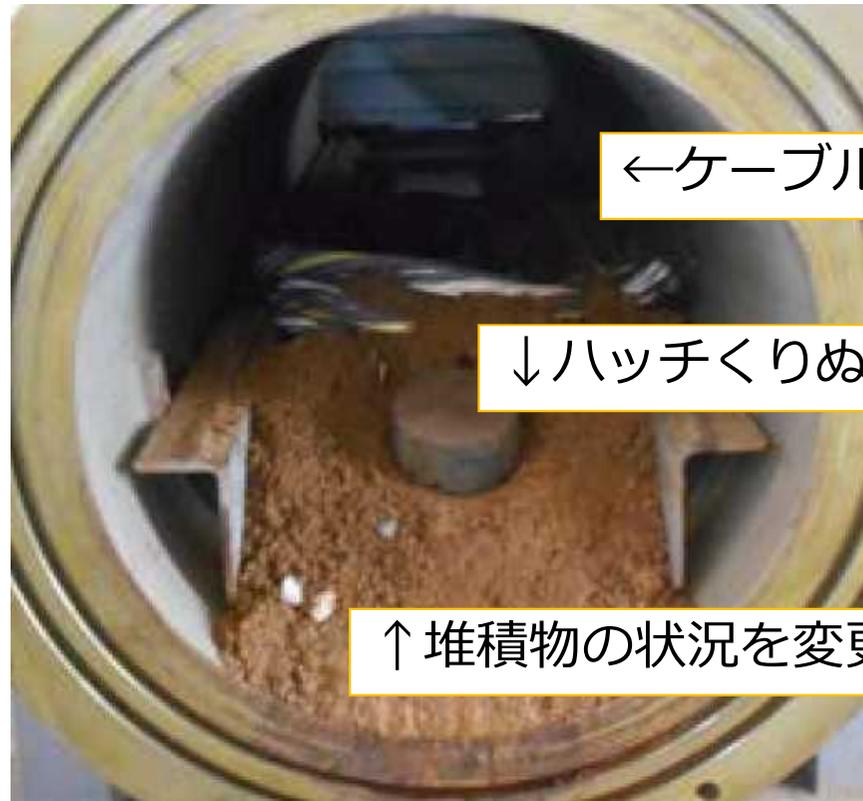
現在のモックアップ設備と改良を検討するポイント

- X-6ペネ内堆積物除去装置のモックアップ試験への取得された情報を活用
  - X-6ペネ内の堆積物は、低・高圧水、AWJ、押し込み装置を用いてPCV内に押し出すことでの除去を計画している。
  - 今後のモックアップ試験では、今回の調査で取得された情報を反映させた設備を用いて行う。

←ケーブルの状況をより正確に再現

↓ハッチくりぬき部の位置を再現

↑堆積物の状況を変更
