福島第一原子力発電所

1号機 原子炉格納容器窒素封入ライン（不活性ガス系）撤去について

2020年11月26日

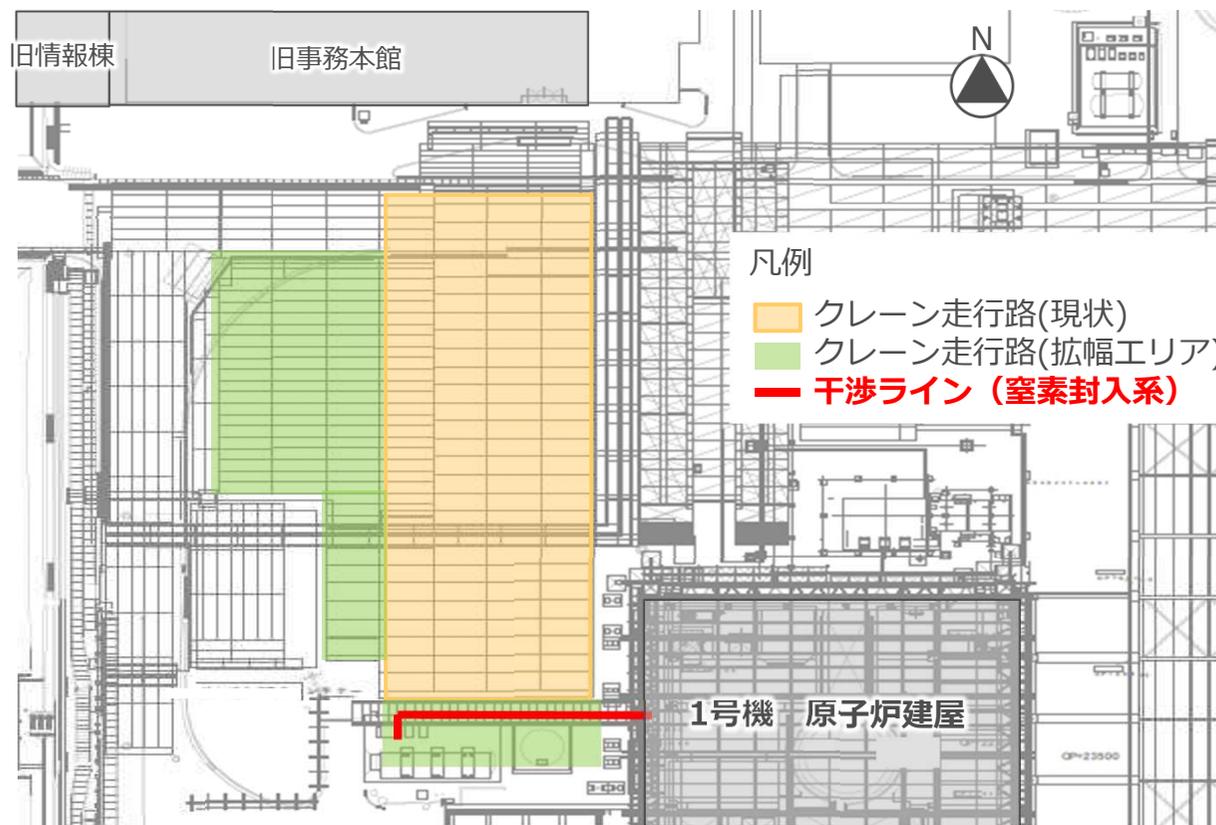
平面図（概要図）

1号機原子炉建屋の大型カバー設置にあたり、使用する大型クレーンの走行路の拡幅（ヤード整備）を計画。この拡幅範囲内に1号機原子炉格納容器窒素封入ライン（不活性ガス系）が干渉しているため、撤去工事を実施する。

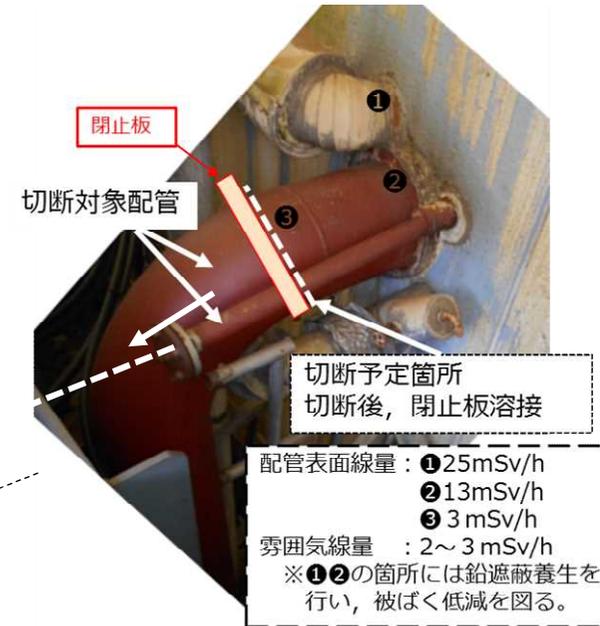
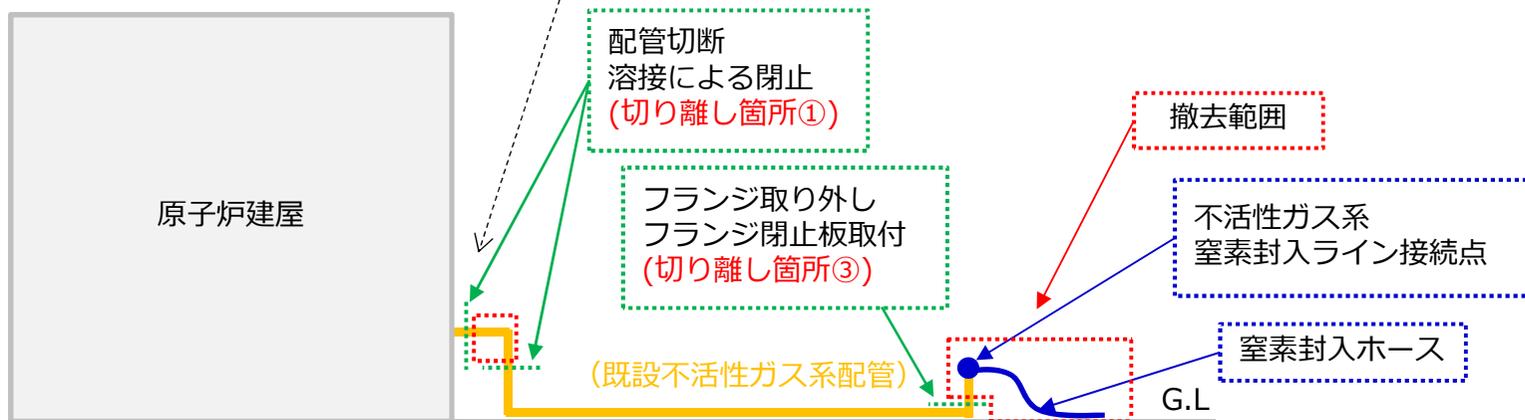
# 【参考】配管切断箇所

切断配管	不活性ガス系配管 (14B-AC-2, 2B-AC-4) 配管材質：STPG410
切断箇所	右写真の破線部 (予定)
切断方法	エンジンカッターにて切断
閉止板材料	炭素鋼 (配管と同材) の閉止板
閉止板取付	溶接
検査方法	PT検査 (溶接部)
仕上げ	錆止め塗装
