廃止措置等に向けた進捗状況：使用済み燃料プールからの燃料取り出し作業

1号機

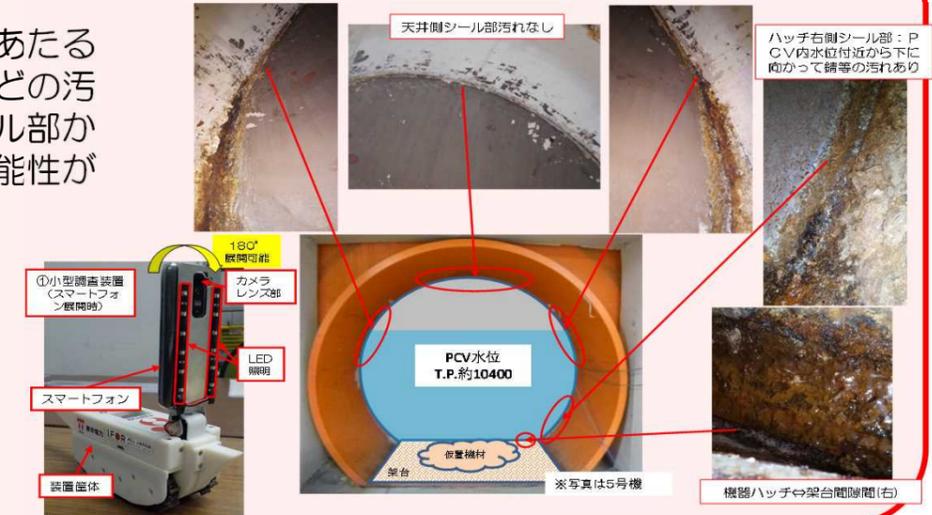
燃料デブリ取り出しに向けた原子炉格納容器調査の一環として、3号機原子炉格納容器(PCV)機器ハッチの周辺について、2015年11月26日に小型調査装置を用いて詳細調査を実施。

格納容器内水位より下部にあたる機器ハッチ周辺にて、錆などの汚れが確認されたため、シール部からじみ程度の漏えいの可能性が考えられる。

同様のシール構造である他の格納容器貫通部も含め、調査・補修方法を検討する。

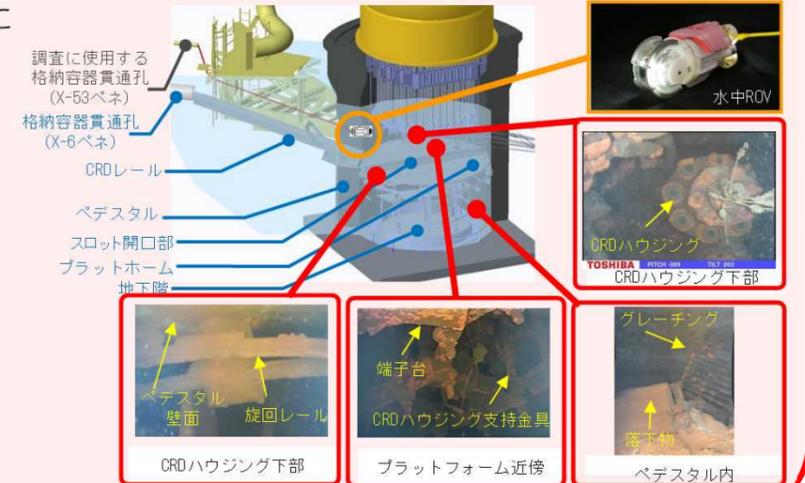
ペDESTAL内部の状況

- PCV内部調査用に予定しているX-53ペネ(※4)の水没確認を遠隔超音波探傷装置を用いて調査を実施し、水没していないことを確認(2014年10月22日~24日)。
- PCV内を確認するため、2015年10月20日、22日にX-53ペネから格納容器内部へ調査装置を入れ、映像、線量、温度の情報を取得、内部の滞留水を採取。格納容器内の構造物・壁面に損傷は確認されず、水位は推定値と一致しており、内部の線量は他の号機に比べて低いことを確認。
- 2017年7月に、水中ROV(水中遊泳式遠隔調査装置)を用いて、ペDESTAL内の調査を実施。
- 調査で得られた画像データの分析を行い、複数の構造物の損傷や炉内構造物と推定される構造物を確認。
- また、調査で得られた映像による3次元復元を実施。復元により、回転式のプラットフォームがレール上から外れ一部が堆積物に埋まっている状況等、構造物の相対的な位置を視覚的に把握することが出来た。

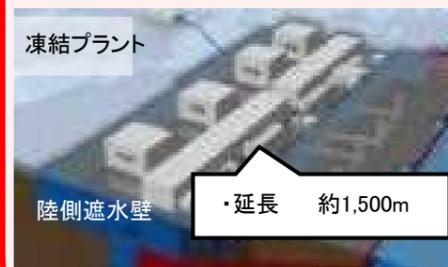
陸側遮水壁
 ・延長 約1,500m

建屋への地下水流入を抑制するため、建屋を囲む陸側遮水壁の設置を計画。2016年3月より海側及び山側の一部、2016年6月より山側の95%の範囲の凍結を開始。残りの箇所についても段階的に凍結を進め、2017年8月に全ての箇所の凍結を開始。2018年3月、陸側遮水壁はほぼ全ての範囲で地中温度が0℃を下回ると共に、山側では4～5mの内外水位差が形成され、深部の一部を除き造成が完成。2018年3月7日に開催された第21回汚染水処理対策委員会にて、サブドレン等の機能と併せ、地下水を安定的に制御し、建屋に地下水を近づけない水位管理システムが構築され汚染水の発生を大幅に抑制することが可能となったとの評価が得られた。深部の未凍結箇所については補助工法を行い、2018年9月までに0℃以下となったことを確認した。また、2019年2月より全区間で維持管理運転を開始した。

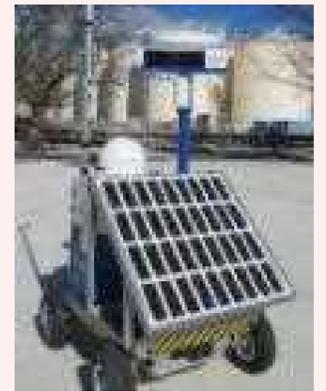
線量率モニタの設置状況

福島第一構内で働く作業員の方が、現場状況を正確に把握しながら作業できるように、2016年1月4日までに合計86台の線量率モニタを設置。
 これにより、作業する場所の線量率を、その場でリアルタイムに確認可能となった。
 また、免震重要棟および入退域管理棟内の大型ディスプレイで集約して確認可能となった。

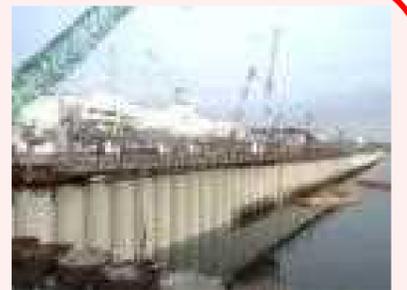
海側遮水壁 鋼管矢板打設完了状況

汚染された地下水の海洋への流出を防ぐため、海側遮水壁を設置。
 2015年9月22日に鋼管矢板の打設が完了した後、引き続き、鋼管矢板の継手処理を行い、2015年10月26日に海側遮水壁の継手処理を完了。これにより、海側遮水壁の閉合作業が終わり、汚染水対策が大きく前進した。
