建屋周辺の地下水位、汚染水発生状況

2021年1月28日

東京電力ホールディングス株式会社

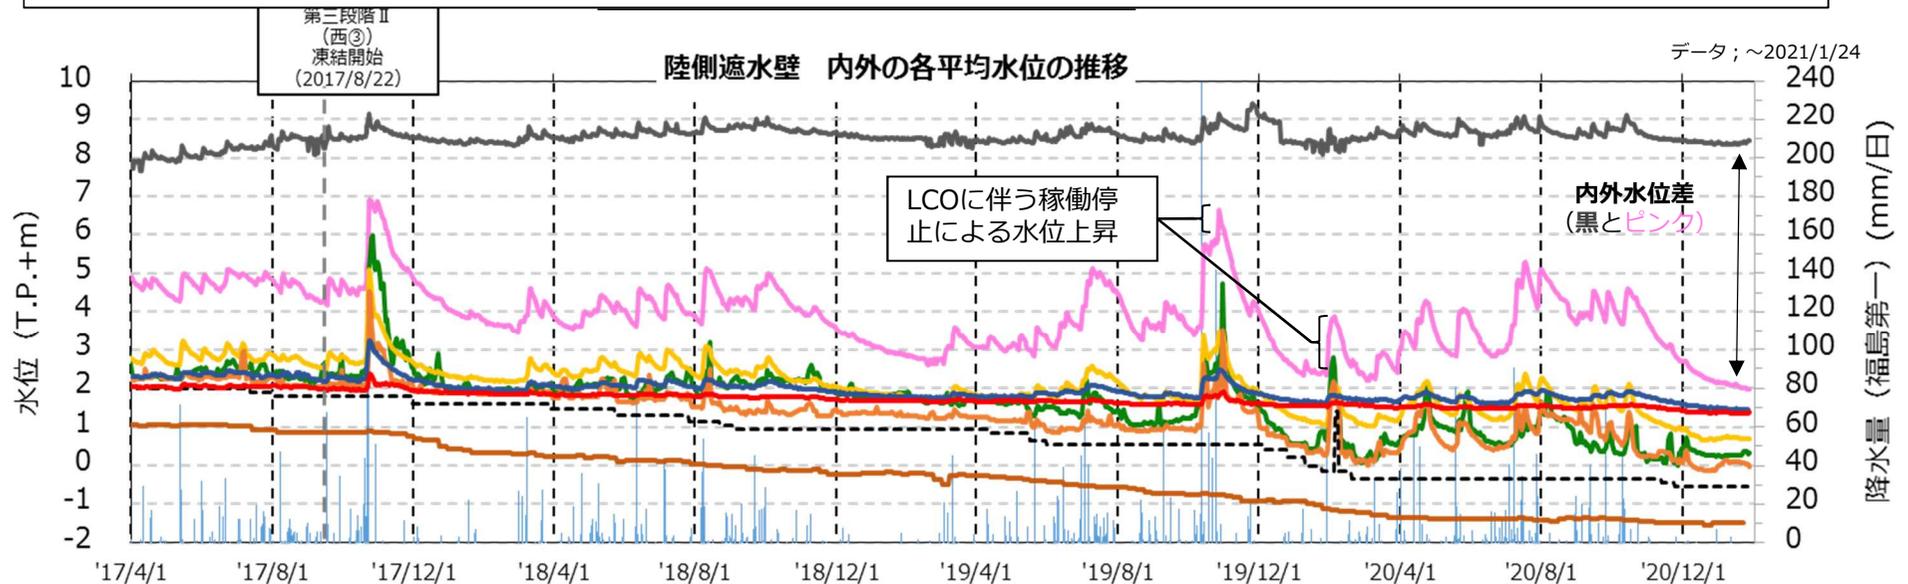
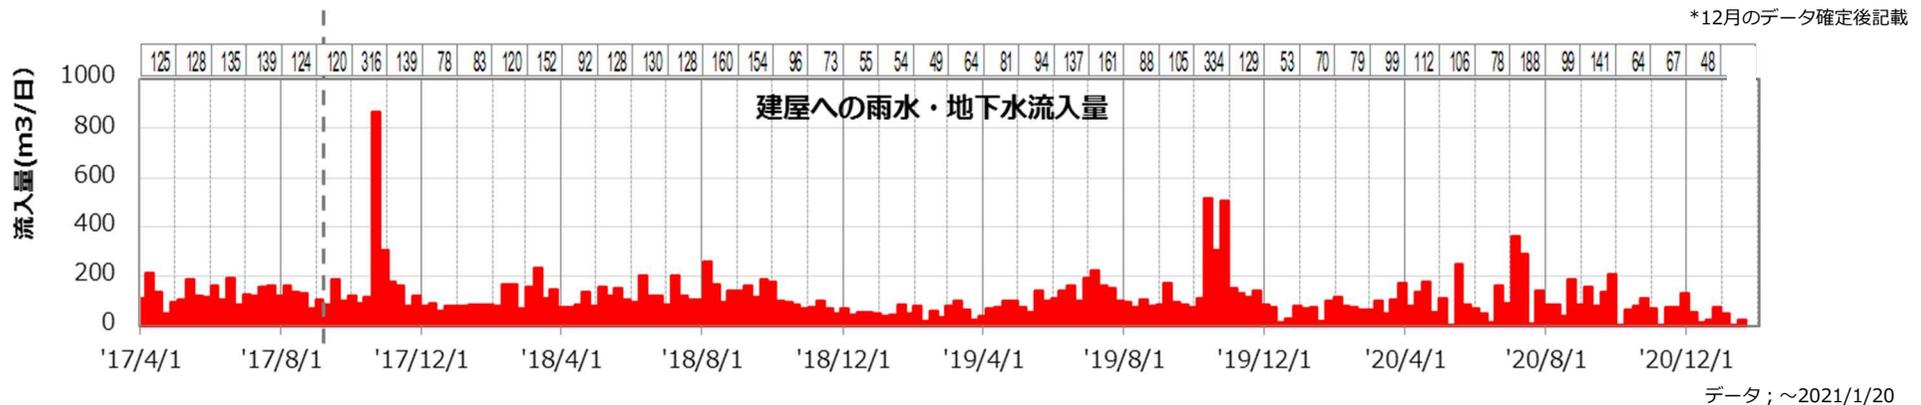
1-1 建屋周辺の地下水位の状況

- 陸側遮水壁内側エリアの地下水位は、年々低下傾向にあり、現状山側では降雨による変動はあるものの内外水位差を確保している。
- 地下水ドレン観測井水位は約T.P.+1.4 mであり、地表面から十分に下回っている（地表面高さ T.P.2.5m）。

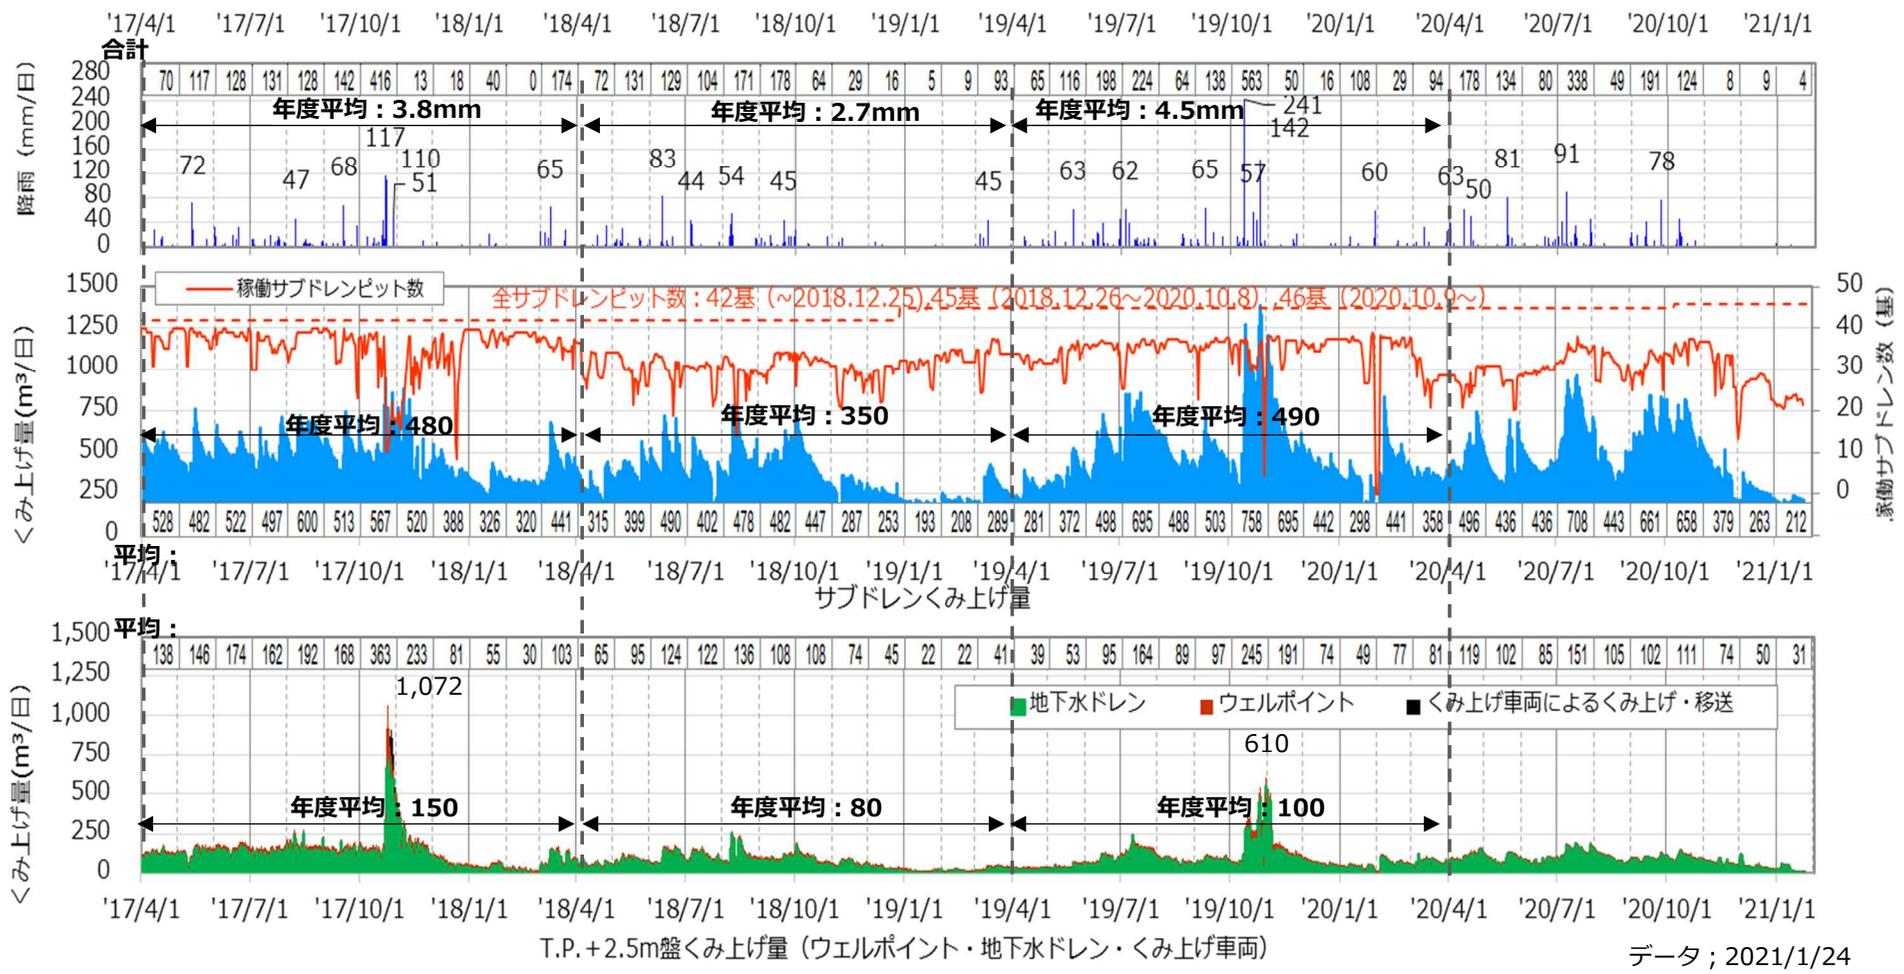
1-2 サブドレン・護岸エリアのくみ上げ量の推移

- 重層的な汚染水対策により、地下水位の制御性が向上し、特に渇水期においては、より少ないサブドレン稼働台数で地下水位を管理することが可能となっている。
- 護岸エリア (T.P.+2.5m盤) においては、2020年1月～2020年12月の降雨量 (累計雨量1,339mm) は平年並みで、昨年10月の台風時のような大幅なくみ上げ増となることもなく、同期間のくみ上げ量の平均値は約90m³/日だった。

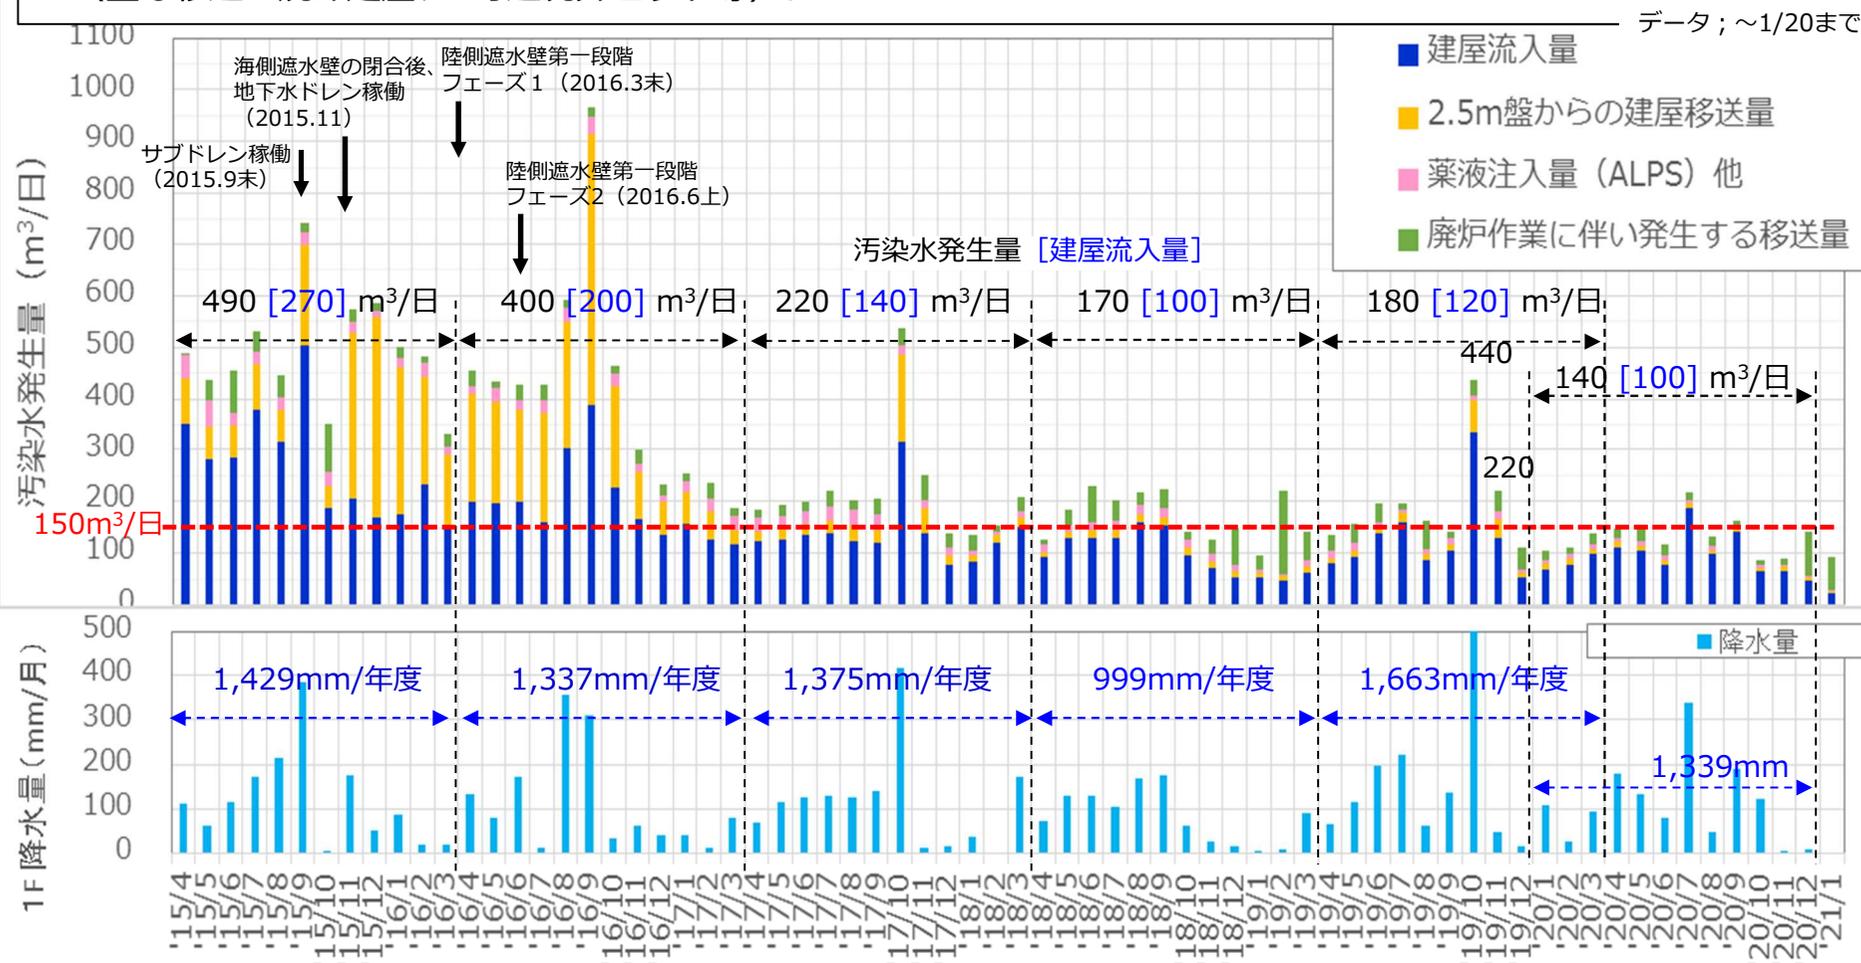
2-1 汚染水発生量の推移

- 陸側遮水壁、サブドレン等の重層的な対策の進捗に伴って、建屋流入量・汚染水発生量共に減少しており、2020年の汚染水発生量は約140m³/日であったことから、中長期ロードマップのマイルストーンのうちの汚染水発生量を150m³/日程度に抑制することについて達成した。
- 廃炉作業に伴い発生する移送量については、工事の開始等に合わせて、2020年12月から2021年3月にかけて約5,000m³の移送を計画しており、12月は約2,500m³の移送を実施している。1月は約2,000m³の移送を計画（主な移送：焼却建屋、4号逆洗弁ピット等）。

注) 2017.1までの汚染水発生量(貯蔵量増加量)は、建屋滞留水増減量(集中ラド含む)と各タンク貯蔵増減量より算出しており、気温変動の影響が大きいため、2017.2以降は上表の凡例に示す発生量の内訳を積み上げて算出する方法に見直している。よって、2017.1までの発生量の内訳は参考値である。

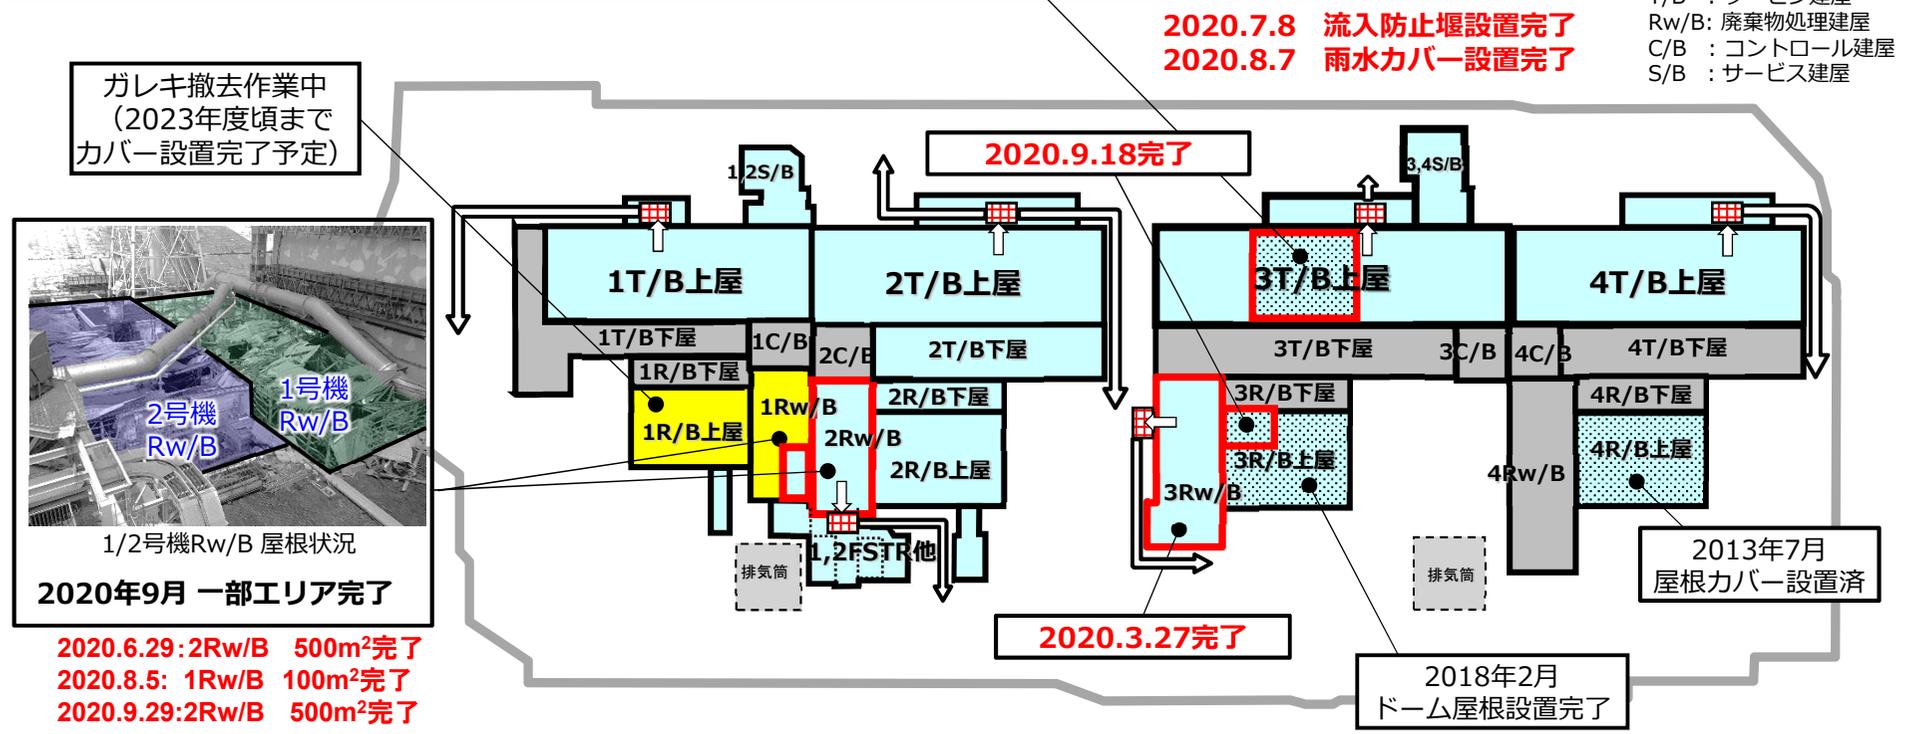
建屋屋根雨水対策状況（全体）

- 降雨が建屋屋根の破損箇所から建屋内へ流入することを防止するため、屋根損傷箇所の補修を計画的に実施していき、建屋ガレキ撤去作業中の1号機原子炉建屋（R/B）及び1号機Rw/Bを除いて、2020年度上期までに完了した。（2020年に実施した範囲は下記赤枠内）

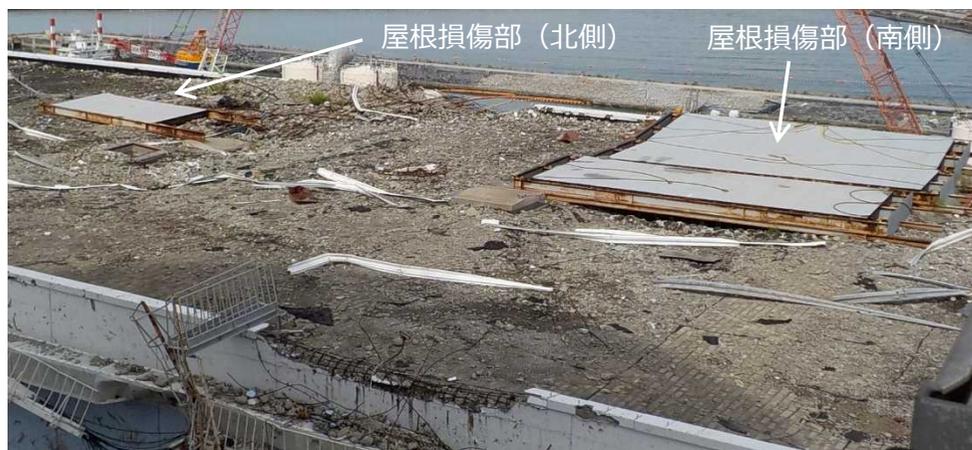
3号機タービン建屋・屋根状況【着手前】
〔西側から撮影〕

- 2018年10月から、3号機タービン建屋東側のヤード整備を開始。
- 2020年5月から、流入防止堰の設置を開始。7月20日から雨水カバーの設置作業を開始し、8月7日に完了。

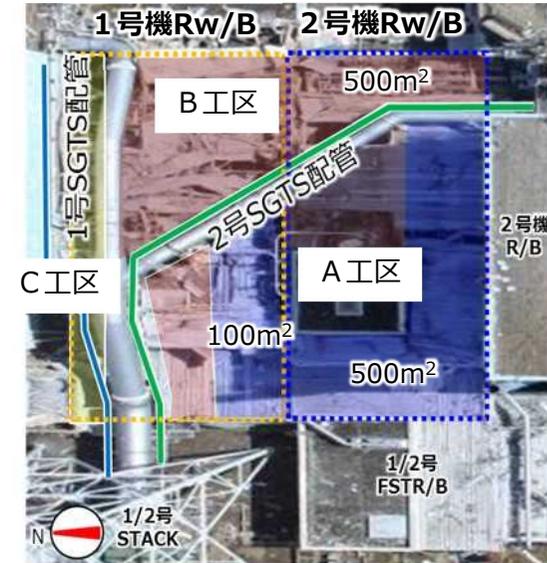
工区割図

- 雨水対策として、A工区のうち500m²（2号機Rw/B側）は、準備作業（床面清掃）、排水ルート敷設、浄化材の設置を実施し、2020年6月29日に排水ルートの切替完了。
- A工区の残り100m²（1号機Rw/B側）は、8月5日に排水ルートの切替完了。
- B工区の500m²（2号機Rw/B側）はファンネルの清掃を行い、9月29日に排水ルートの切替完了。

1号機	2号機
A工区	100m ²	500m ²
B工区	500m ²	500m ²
C工区	500m ²	—

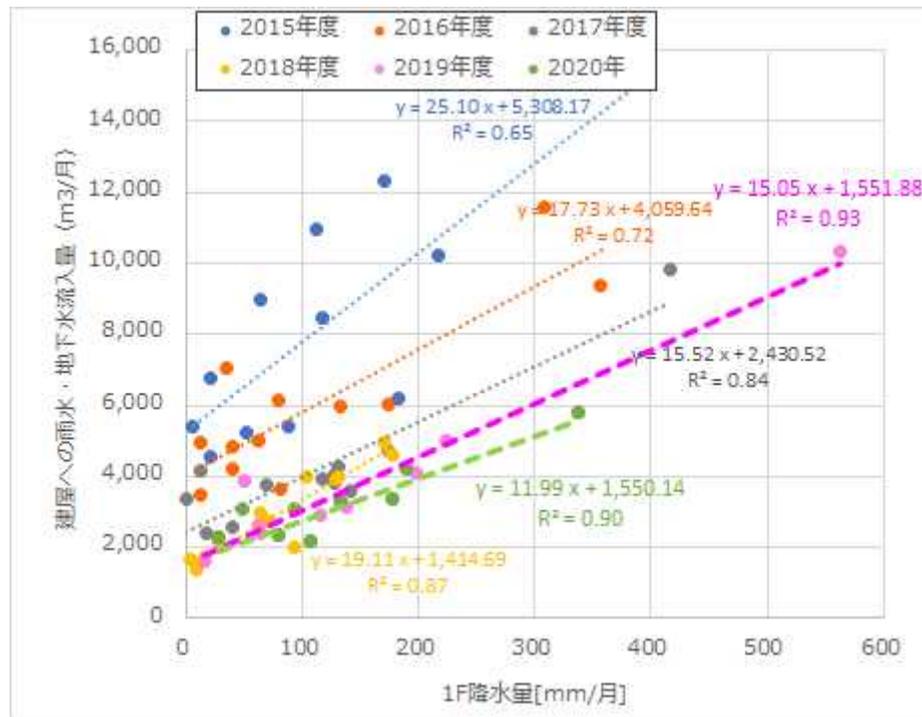
建屋流入量

- 建屋流入量は、降雨により増加する傾向はあるものの、年々抑制されており、2020年内に建屋屋根及び建屋周辺のフェーシングを進めた結果、データはまだ少ないものの、降雨時の流入量も、抑制されている傾向となってきた。
- 2.5m盤からの建屋への移送量は、降雨による増加傾向は大幅に抑制され、2018年度以降は降雨による増分は殆どなくなっている。

※2020.12月迄のデータでプロット
 但し、8月データは、本設ポンプによる移送に伴う建屋流入量のバラツキを考慮して、回帰分析において除外している。

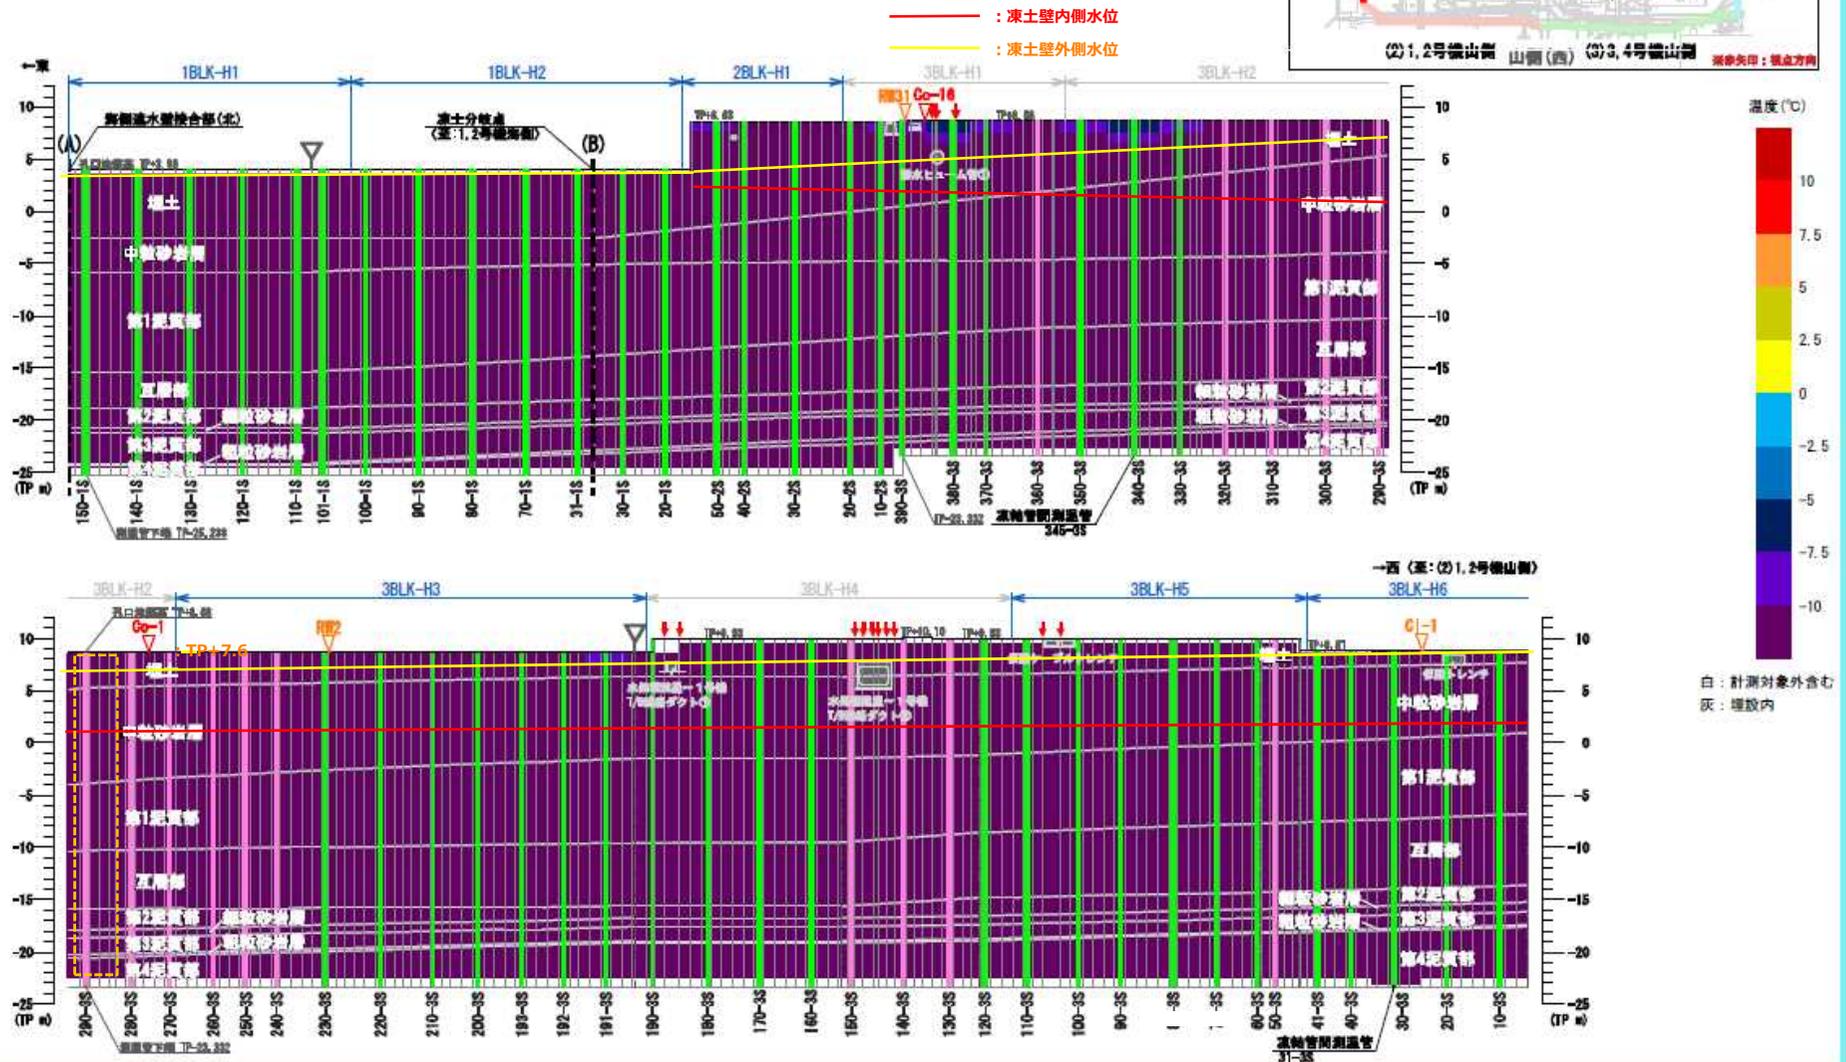
【参考】 1-1 地中温度分布図 (1号機北側)

(1) 1号機北側 (北側から望む)
 (温度は1/26 7:00時点のデータ)

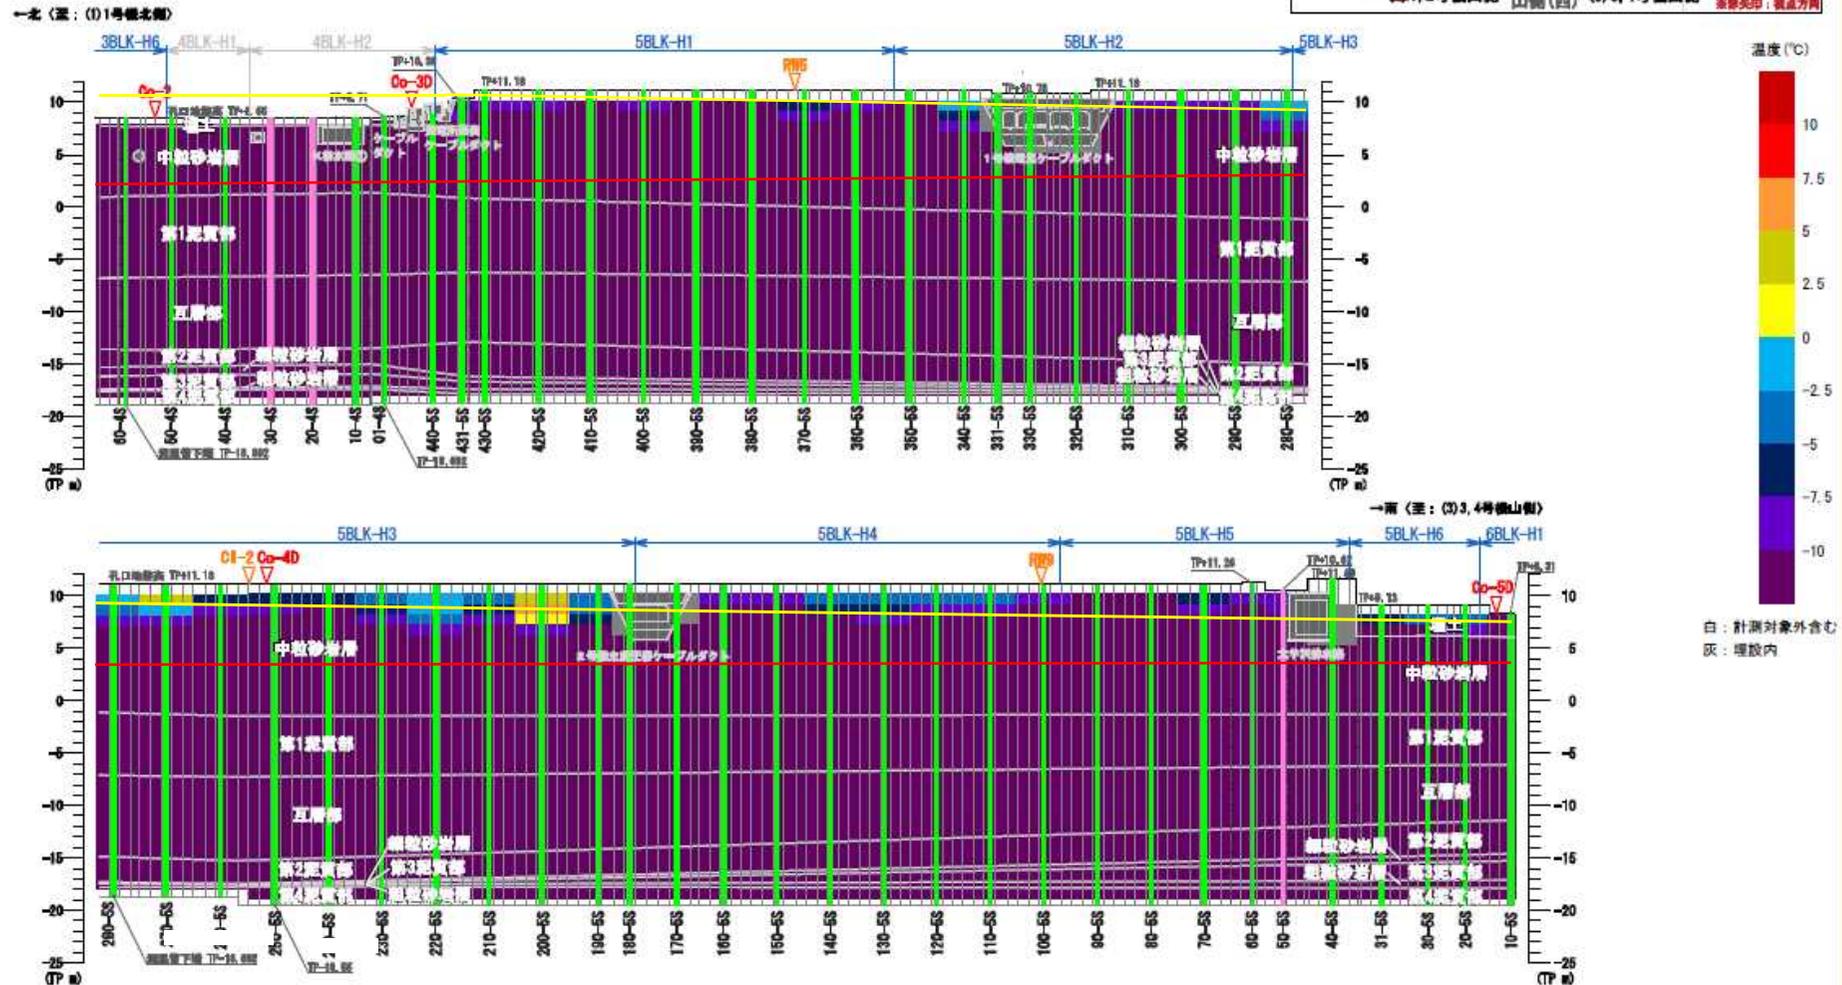
【参考】 1-2 地中温度分布図 (1・2号機西側)

(2) 1, 2号機山側 (西側から望む)
 (温度は1/26 7:00時点のデータ)

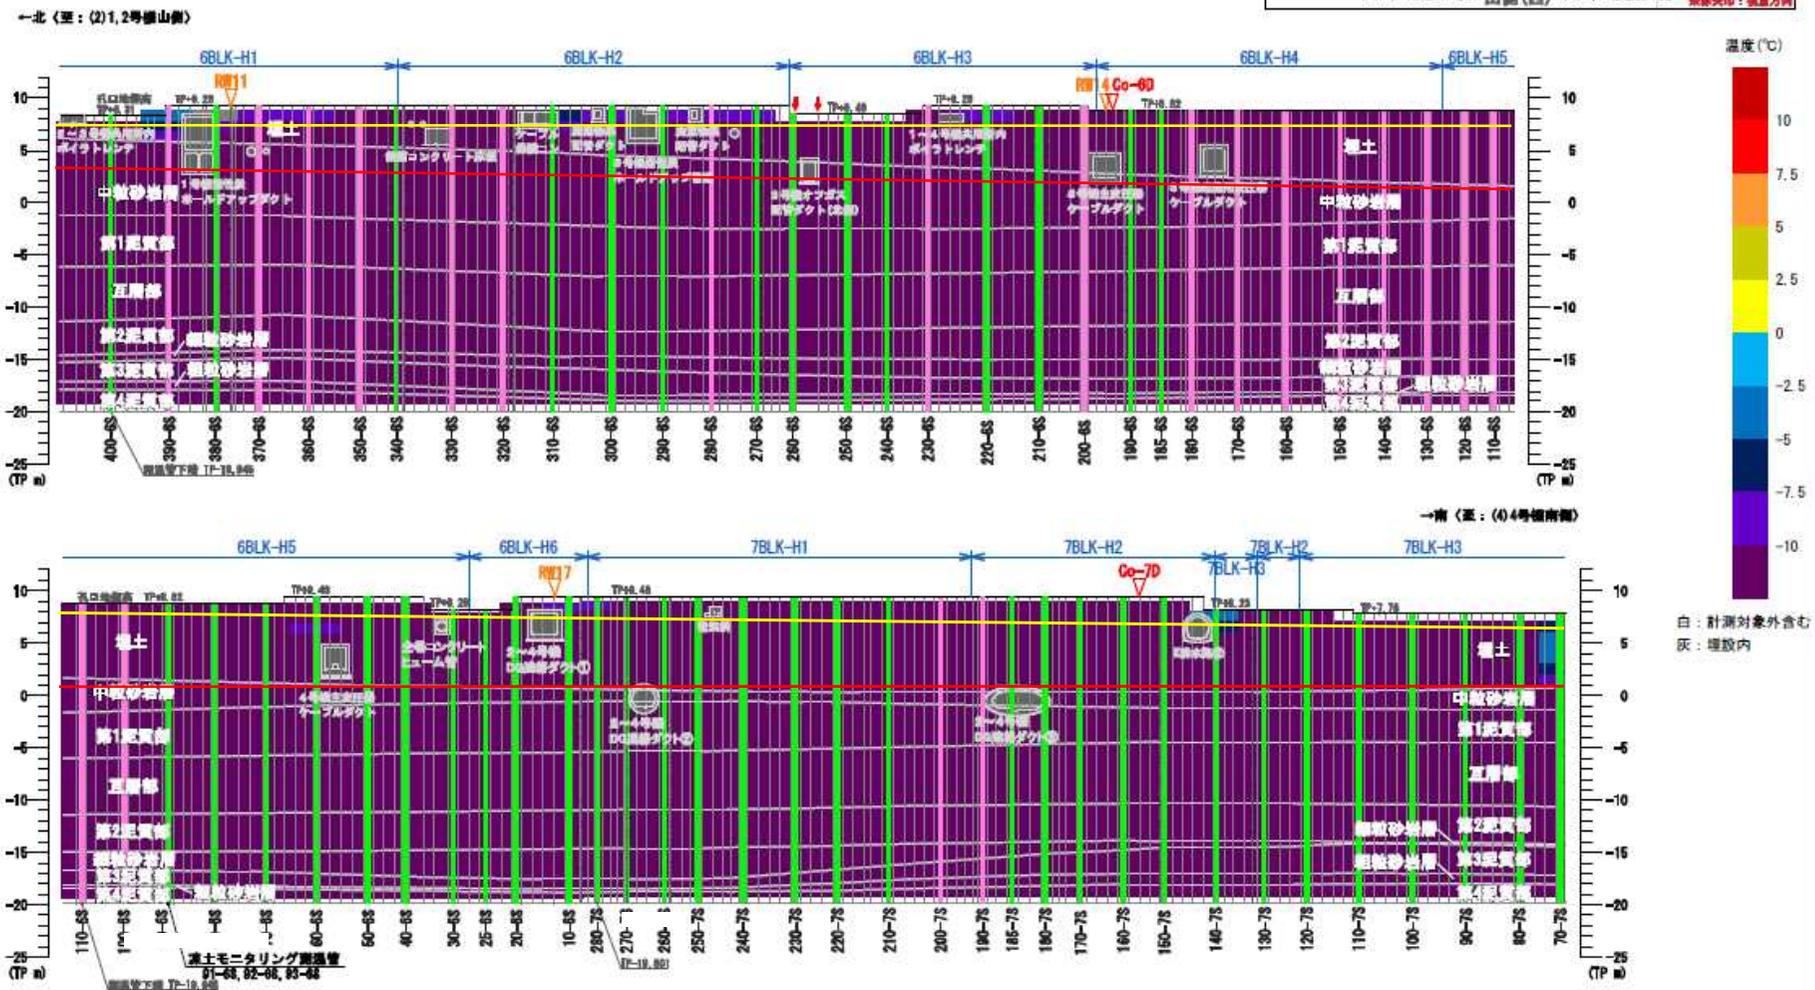
【参考】 1-3 地中温度分布図 (3・4号機西側)

(3) 3,4号機山側 (西側から望む)

(温度は1/26 7:00時点のデータ)

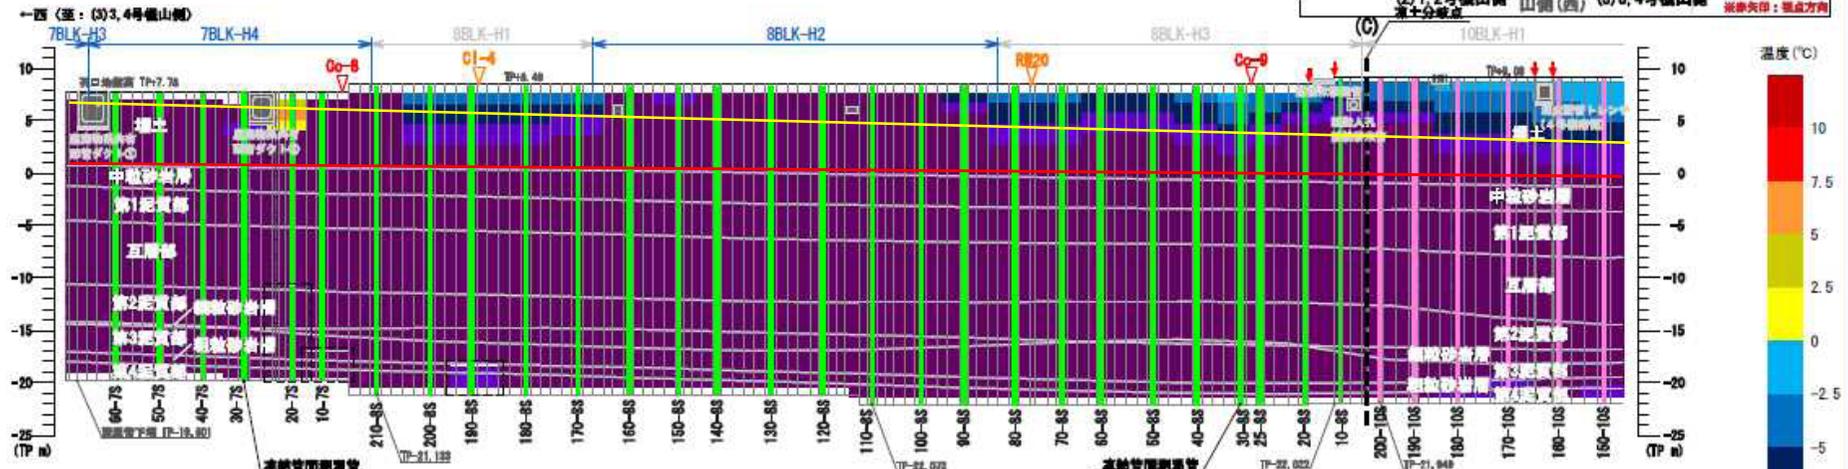
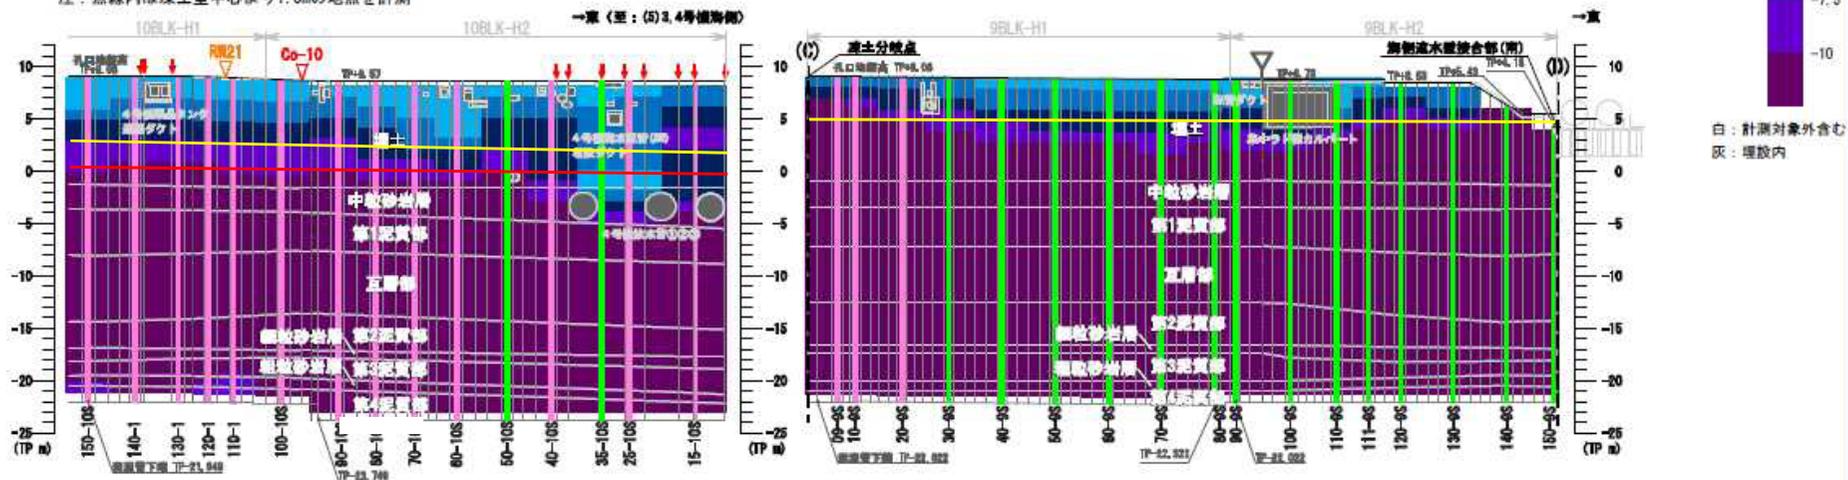
【参考】 1-4 地中温度分布図（4号機南側）

(4) 4号機南側（南側から望む）

注：点線内は凍土壁中心より1.3mの地点を計測

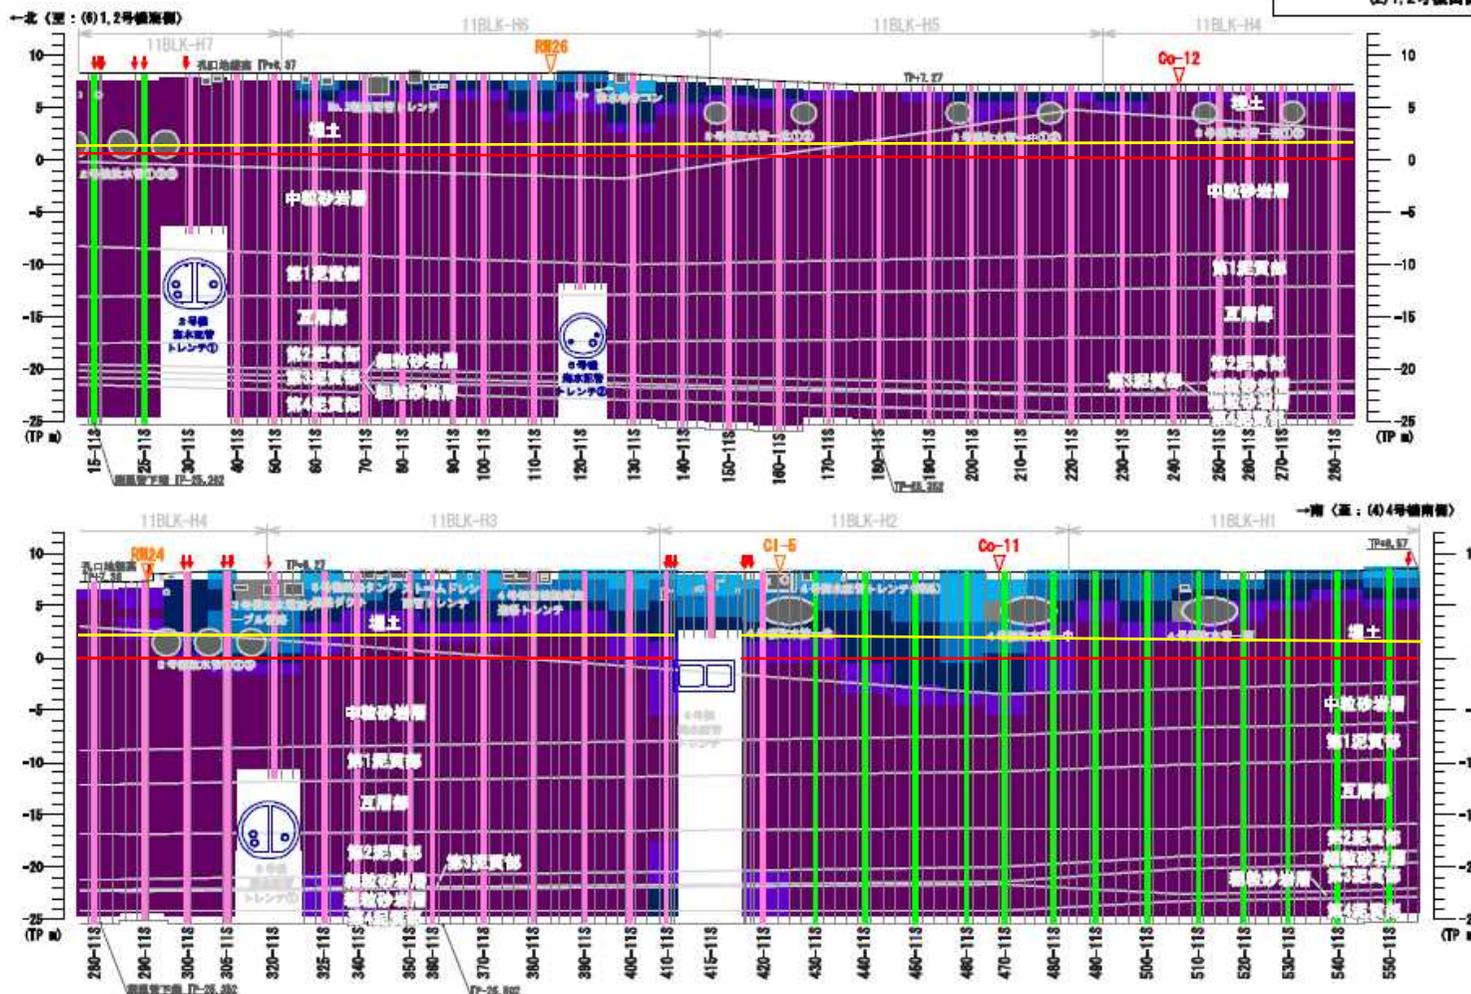
【参考】 1-5 地中温度分布図 (3・4号機東側)

(5) 3, 4号機海側 (西側: 内側から望む)

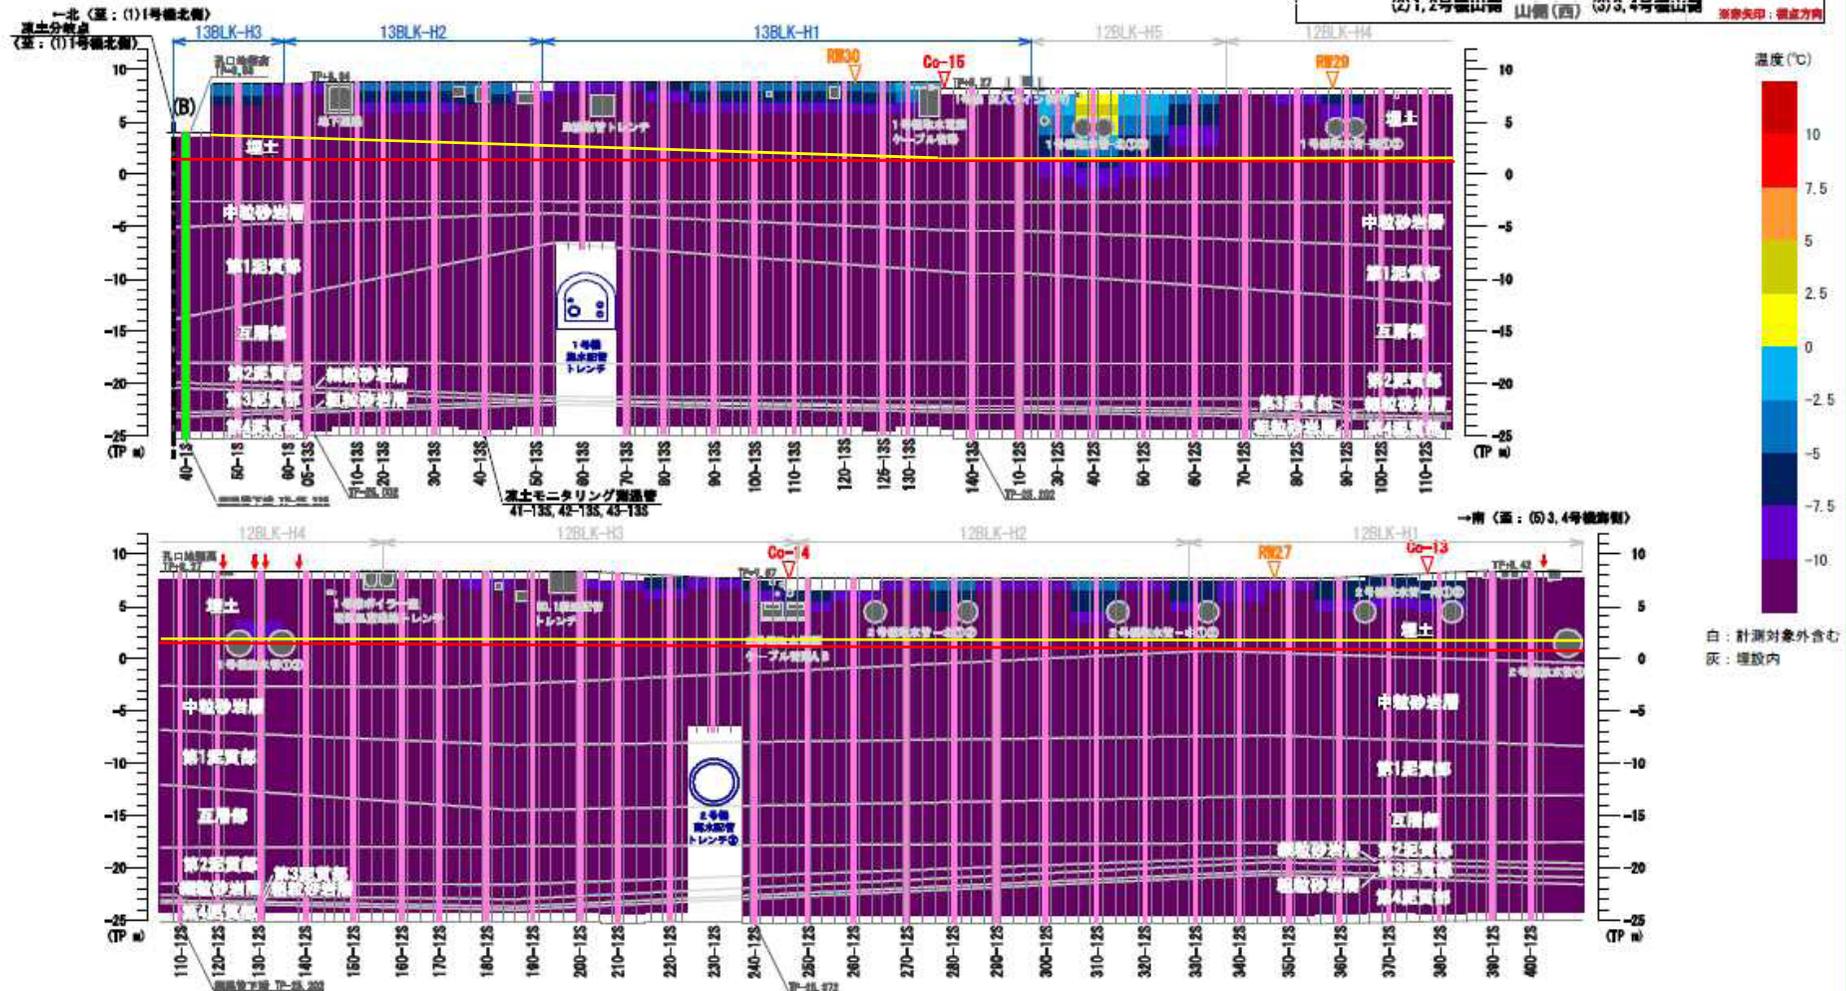
【参考】 1-6 地中温度分布図 (1・2号機東側)

(6) 1,2号機海側 (西側：内側から望む)

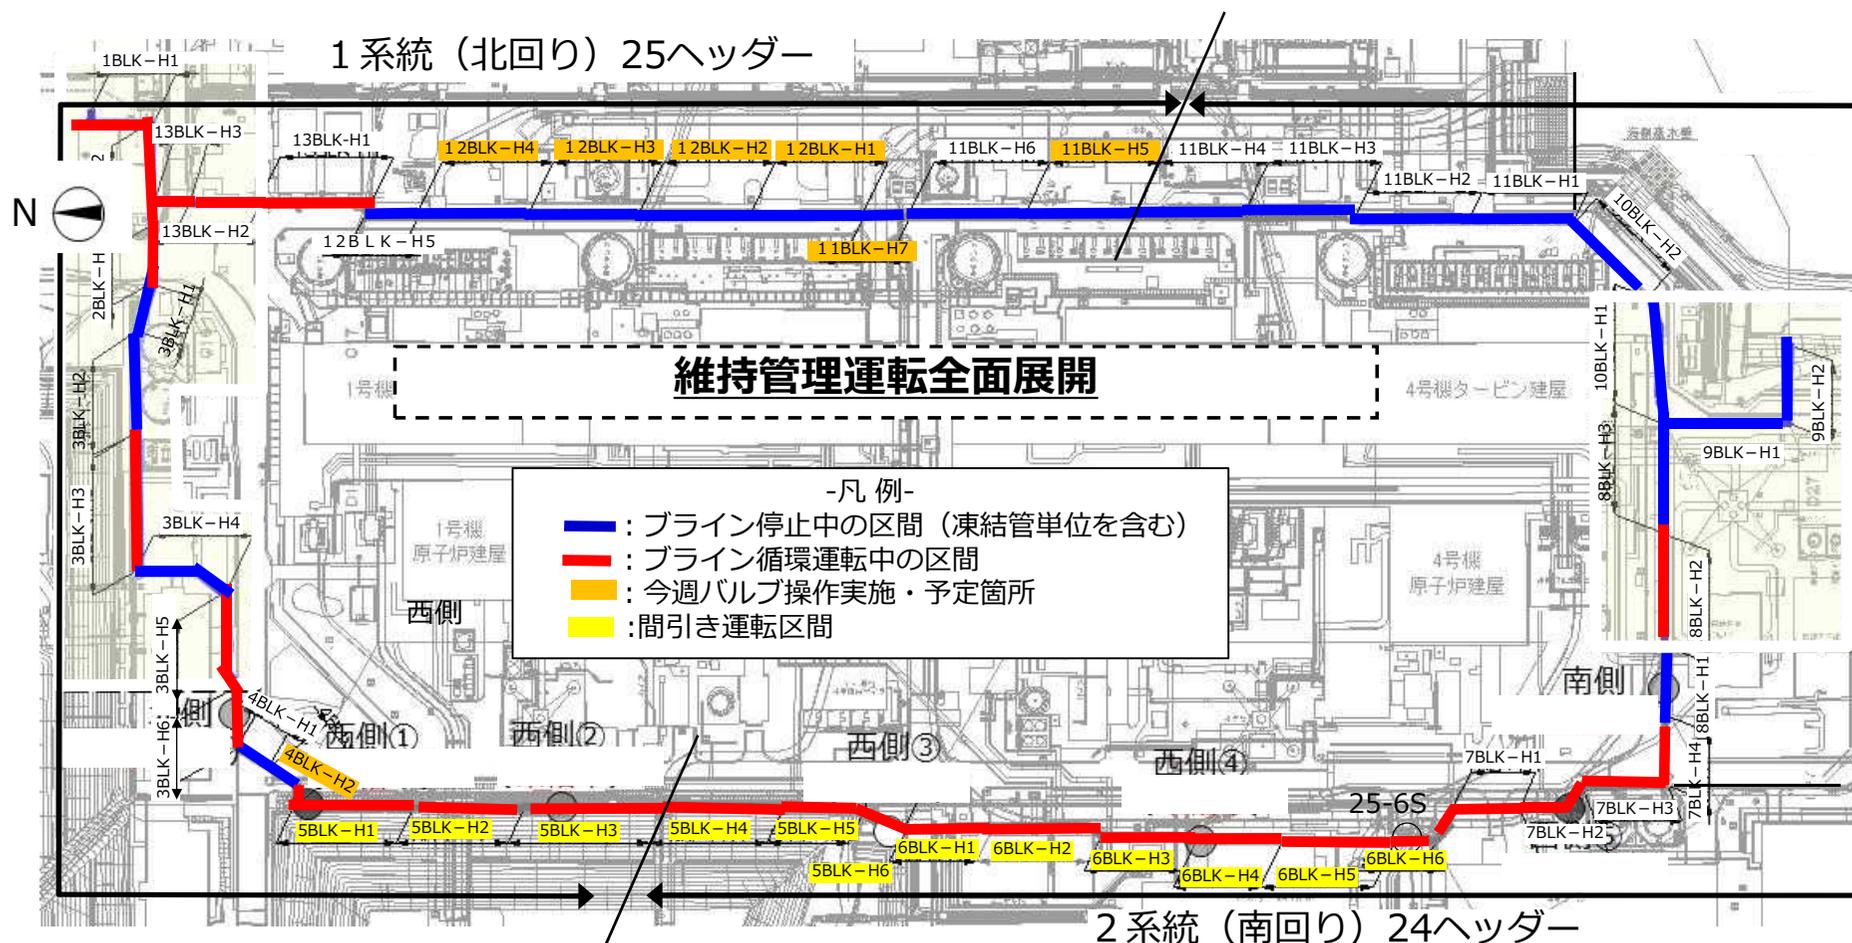
【参考】 1-7 維持管理運転の状況 (1/27時点)

- 維持管理運転対象全49ヘッダー管（北回り1系統25ヘッダー、南回り2系統24ヘッダー）のうち、23ヘッダー管（北側5、東側12、南側6、西側0）にてライン停止中。

※ 全測温点-5℃以下かつ全測温点平均で地中温度-10℃以下でライン循環を停止。ライン停止後、測温点のうちいずれか1点で地中温度-2℃以上となった場合はラインを再循環。なお、これら基準値は、データを蓄積して見直しを行っていく。

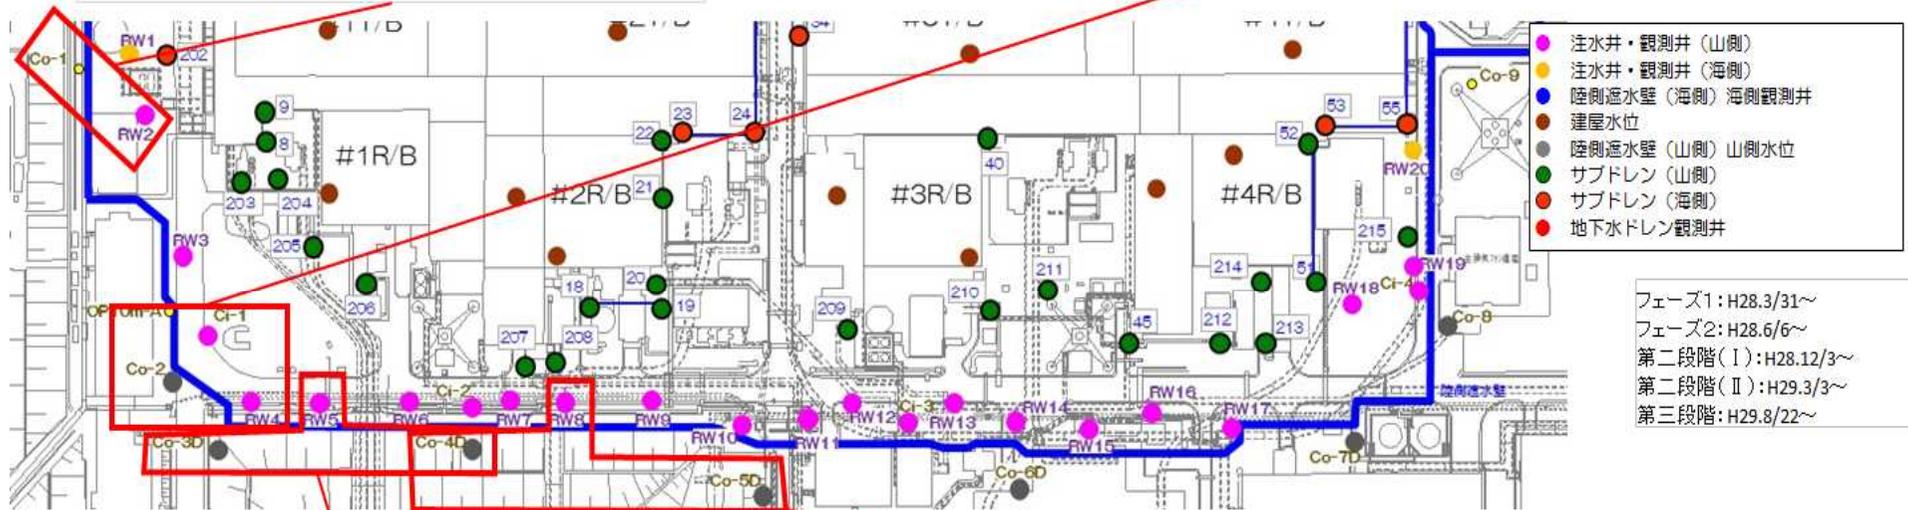
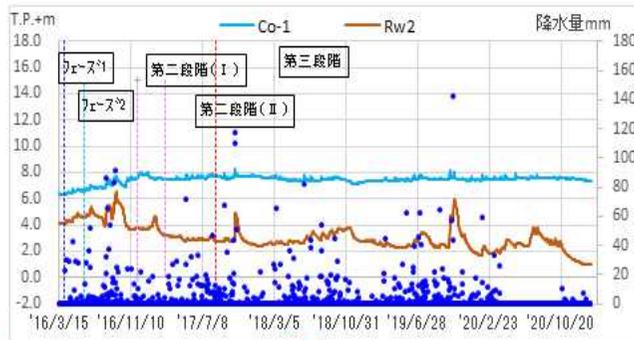
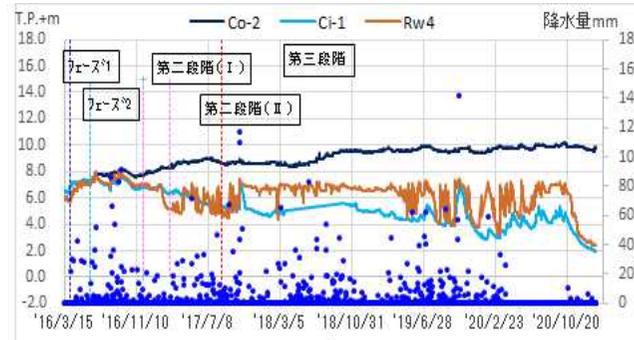
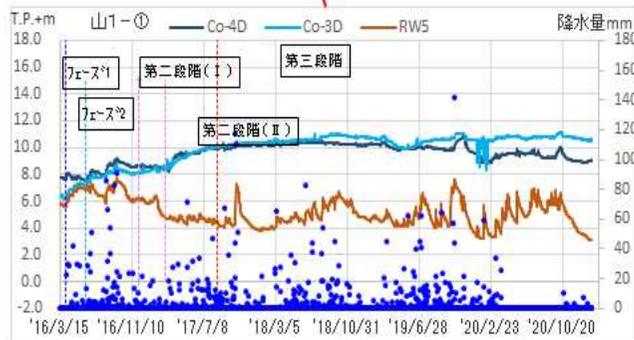
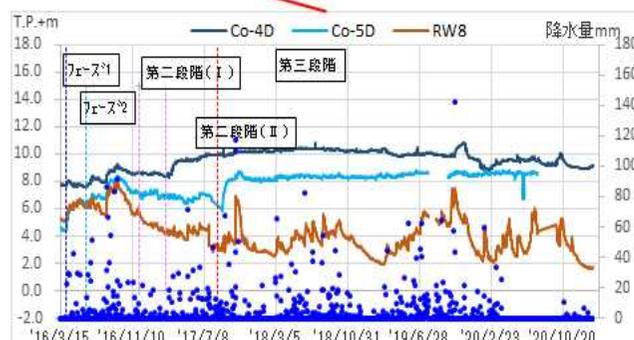
【参考】 2-2 地下水位・水頭状況（中粒砂岩層 山側①）

※ CO-5D : 7/29からデータ欠測中
