建屋周辺の地下水位、汚染水発生状況

2021年1月28日

東京電力ホールディングス株式会社

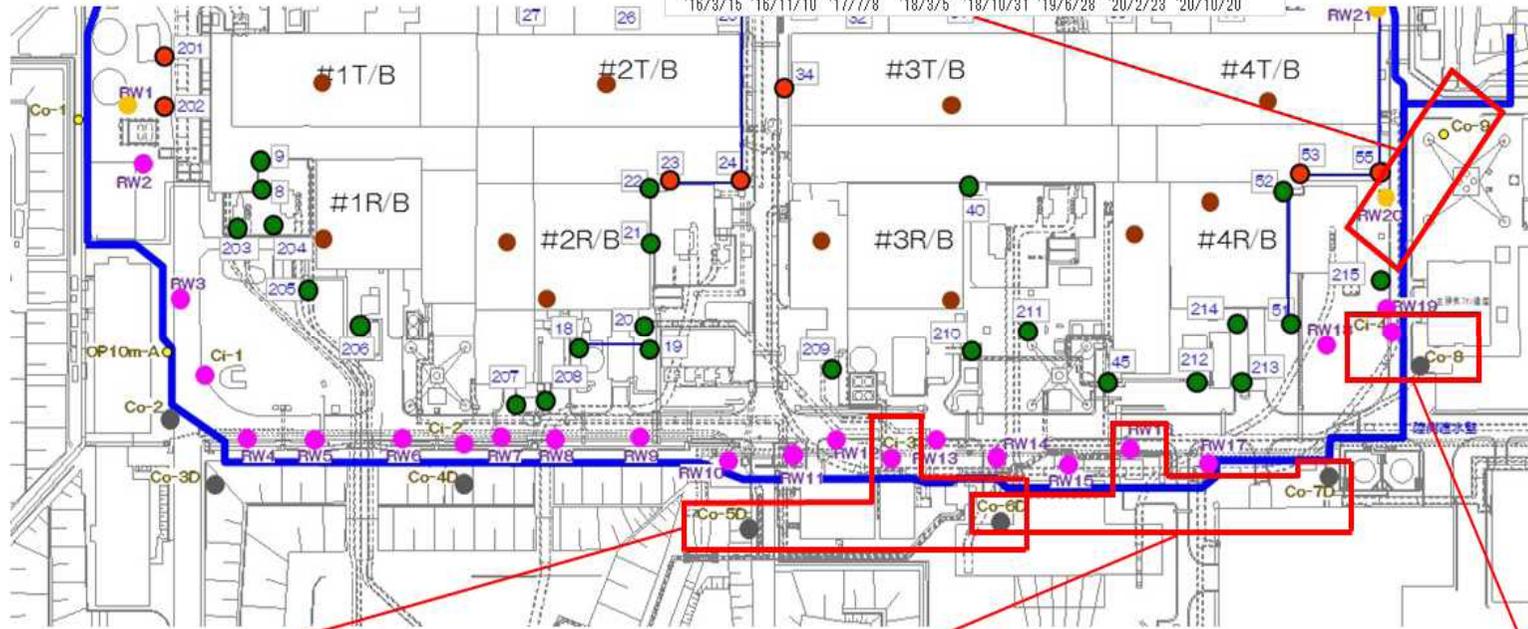
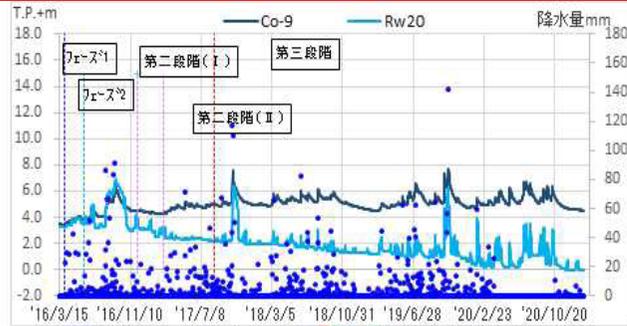
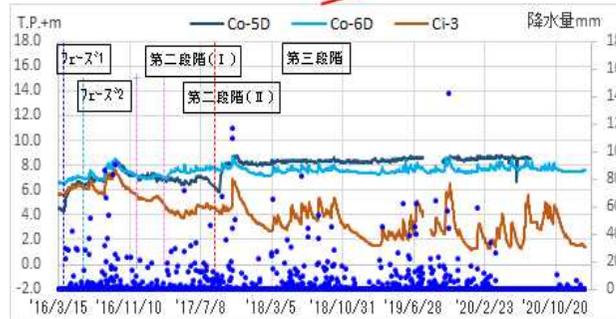
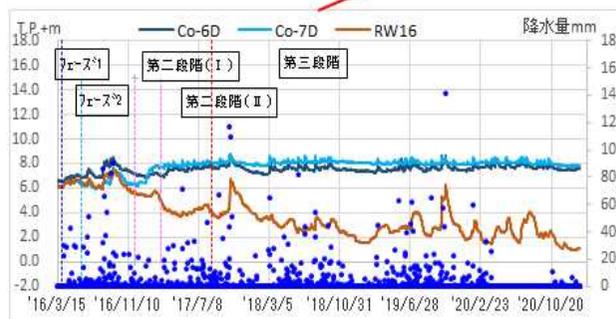
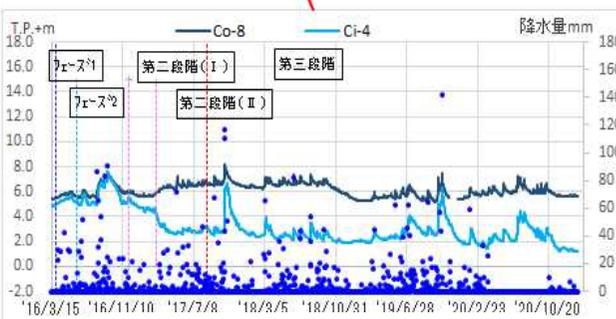
【参考】 2-3 地下水位・水頭状況（中粒砂岩層 山側②）

※ Co-5D: 7/29からデータ欠測中
