## H 4 ・ H 6 エリアタンク漏えいによる汚染の影響調査

- ①追加ボーリング観測孔の放射性物質濃度推移
- ②地下水バイパス調査孔・揚水井の放射性物質濃度推移
- ③排水路の放射性物質濃度推移
- ④海水の放射性物質濃度推移

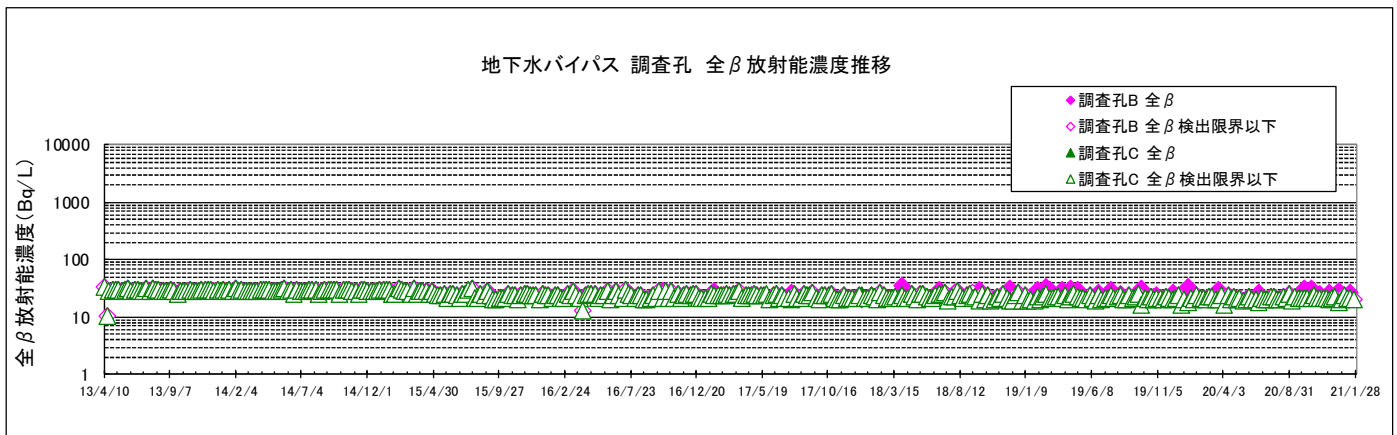
【全β】

地下水バイパス調査孔

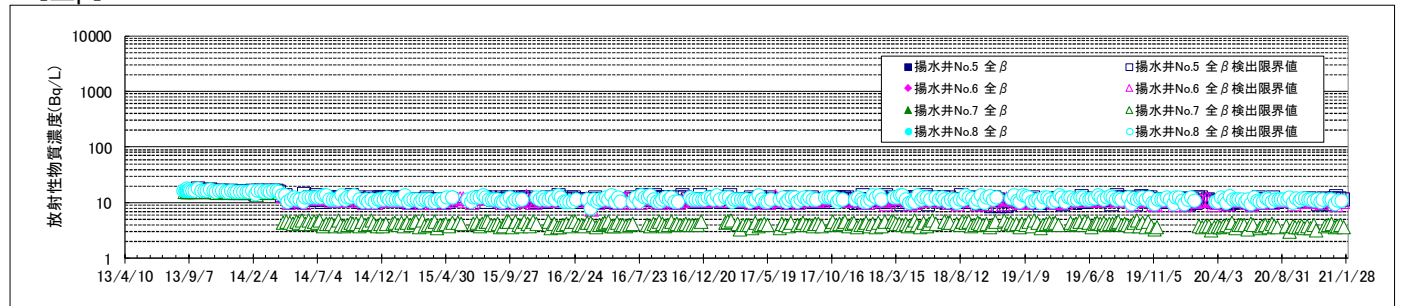
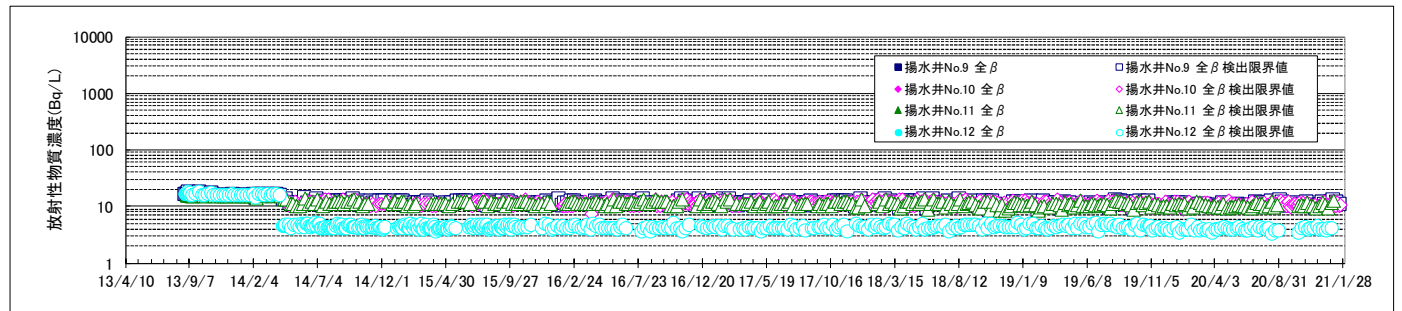
【全β】

### 地下水バイパス揚水井

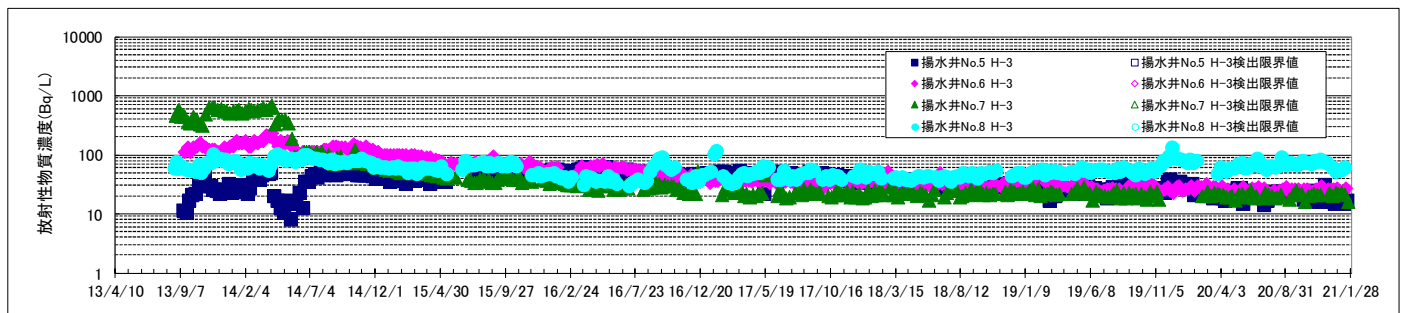
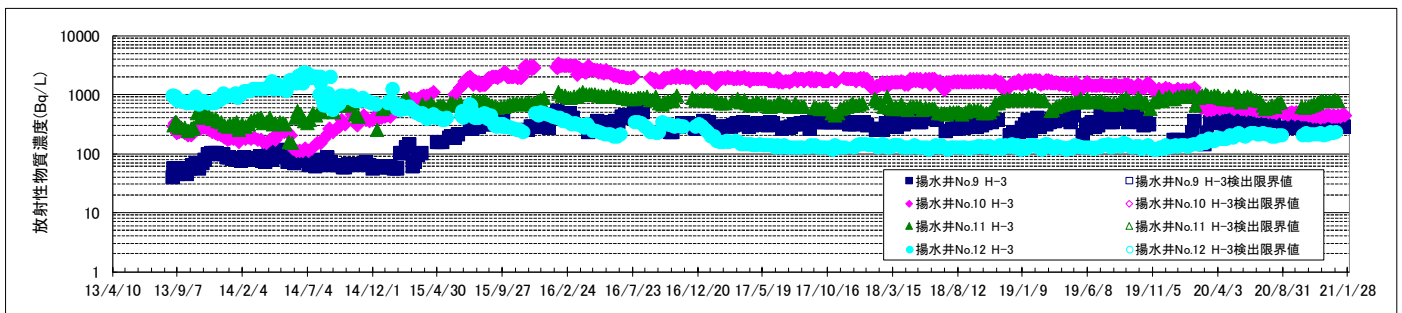
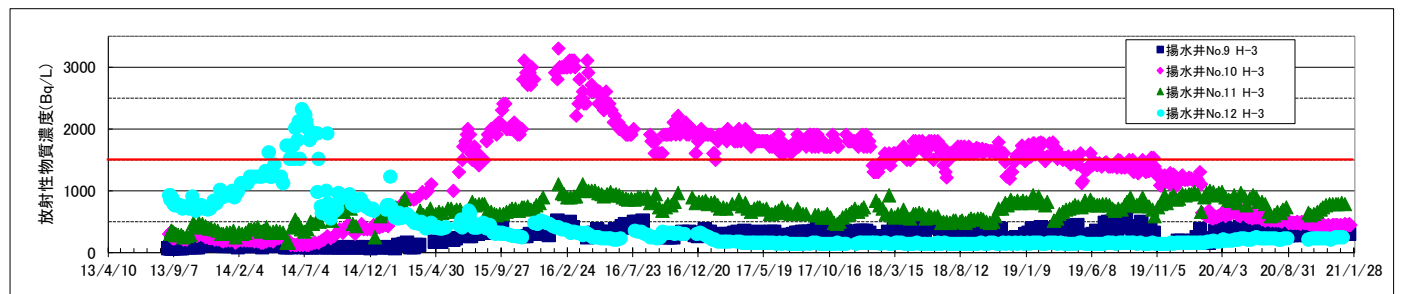
【トリチウム】

揚水井No.11：2021/1/14,21 受タンク(C)水位計の故障に伴い採取中止

揚水井No.12：2021/1/11,18,25 受タンク(C)水位計の故障に伴い採取中止

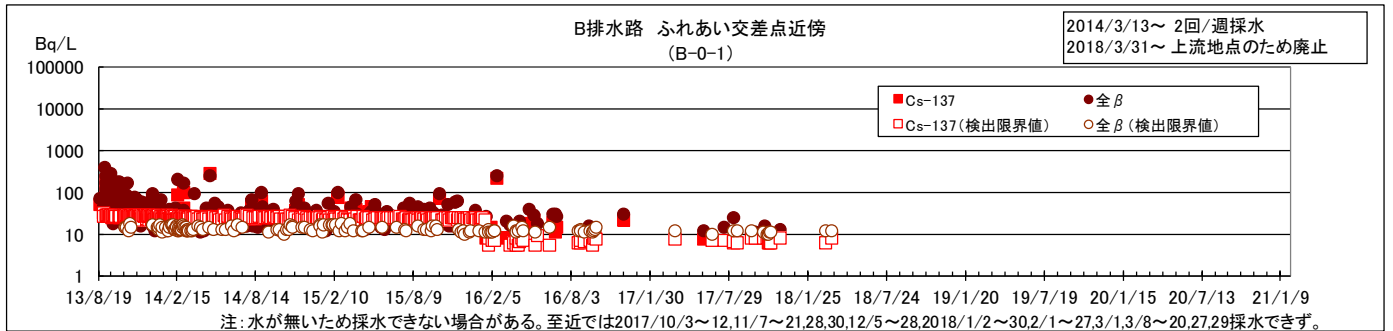
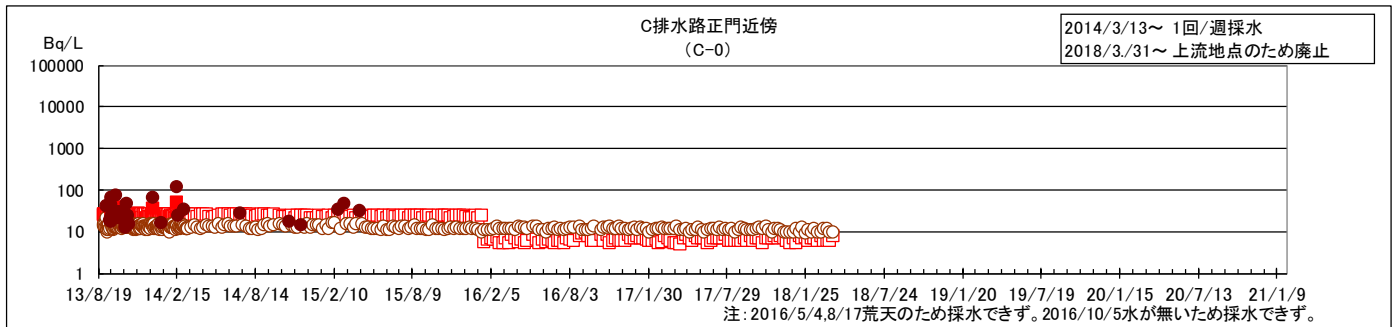
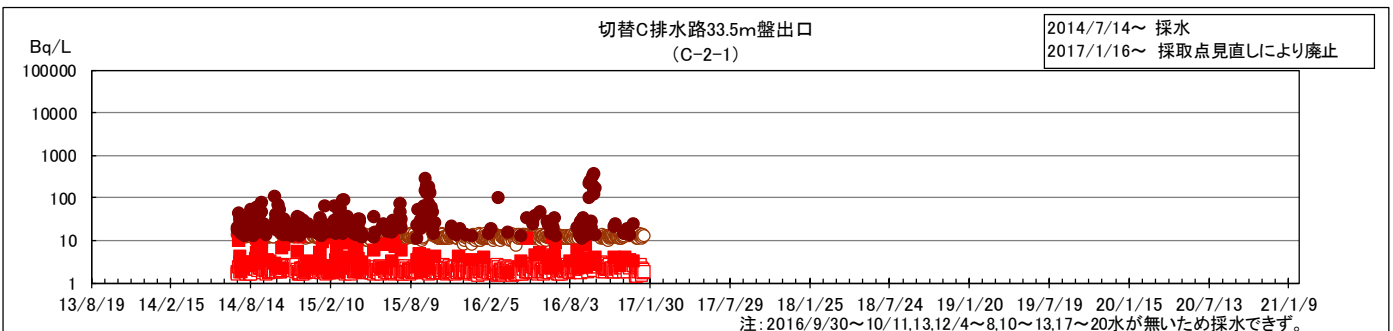
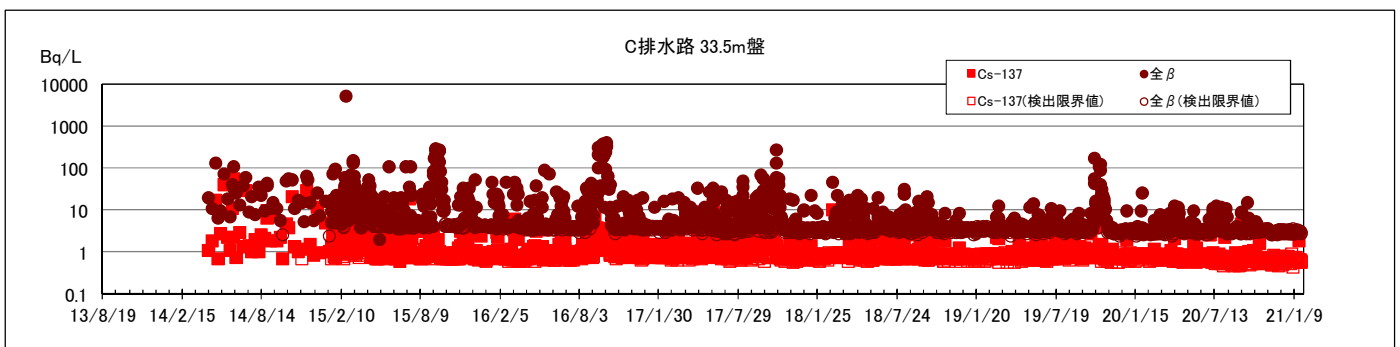
### ③排水路の放射性物質濃度推移

(注)  
Cs-134,137の検出限界値を見直し(B排水路ふれあい交差点近傍: 2016/1/21～、C排水路正門近傍: 2016/1/20～)。

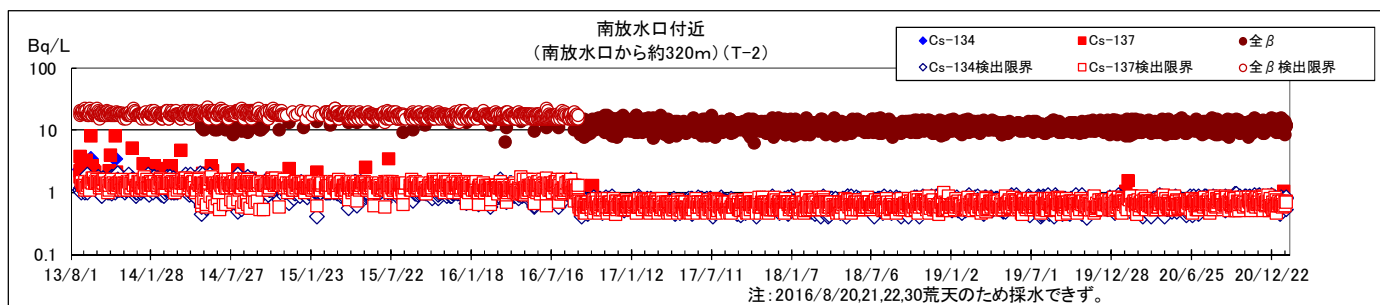
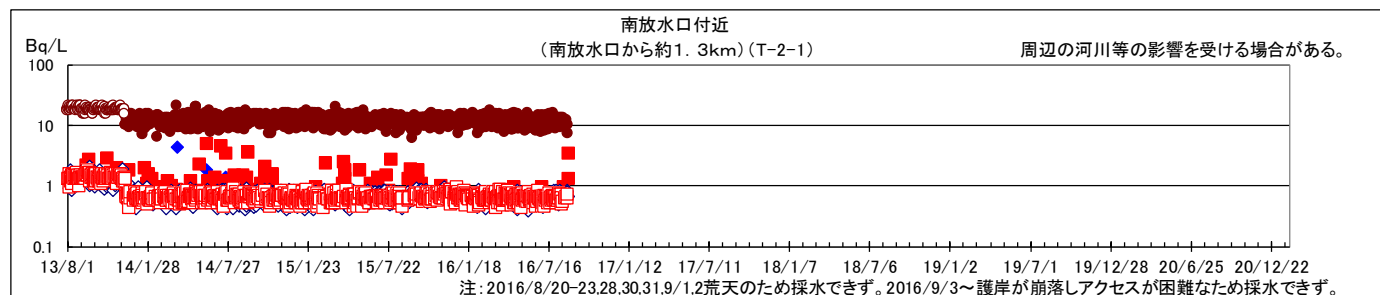
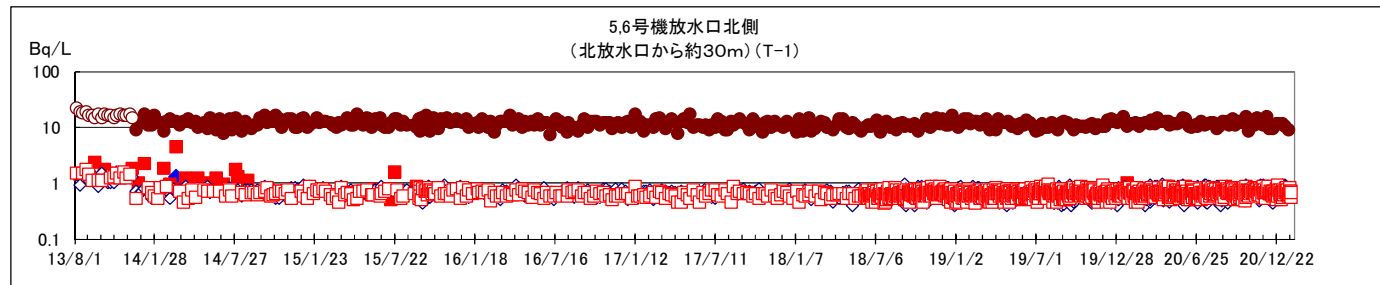
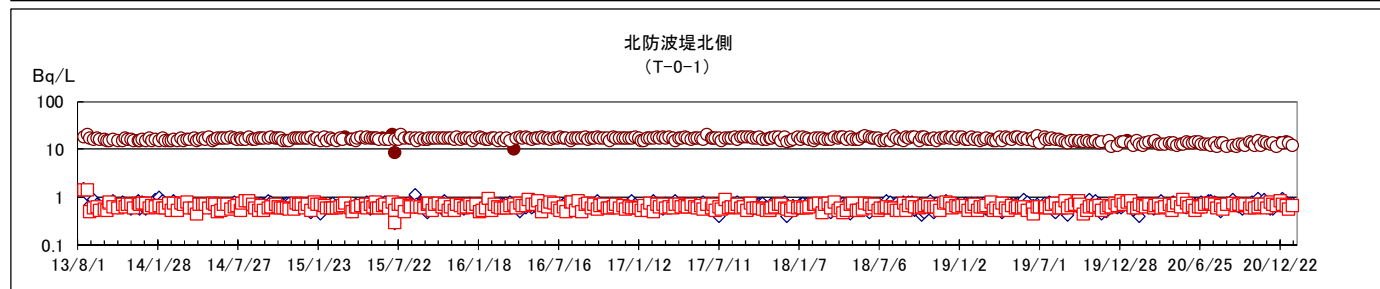
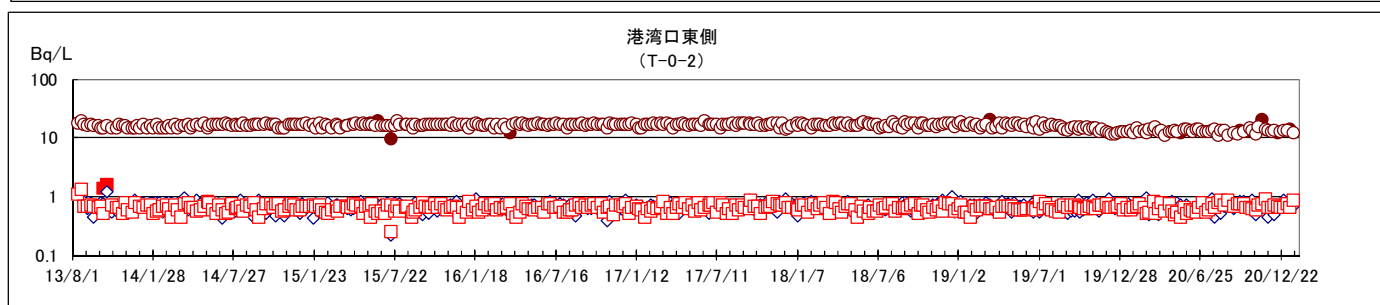
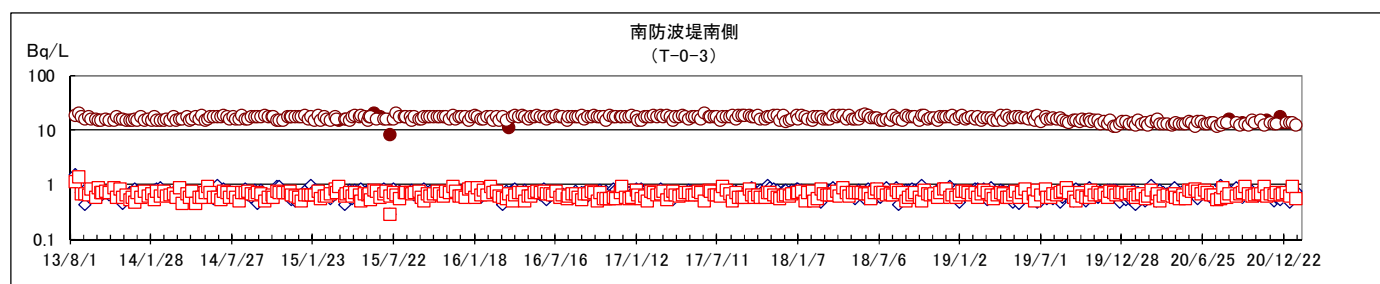
#### ④海水の放射性物質濃度推移

南放水口付近: 地下水バイパス排水中に検出限界値を下げて分析したものも表示している。

2016/9/15〜 全βの検出限界値を見直し(20→5Bq/L)。

2017/1/27〜 防波堤補修のため南放水口より約330m南の地点から約280m南の地点へ変更。

2018/3/23〜 階段の本設化に伴い南放水口より約320m南の地点へ変更。

北防波堤北側、港湾口東側、南防波堤南側: 全βの検出が増えたため2015/7/13は第三者機関においても検出限界値を下げて分析したものも表示している。
