# 3号機燃料取り出しの状況

2021年1月28日

東京電力ホールディングス株式会社

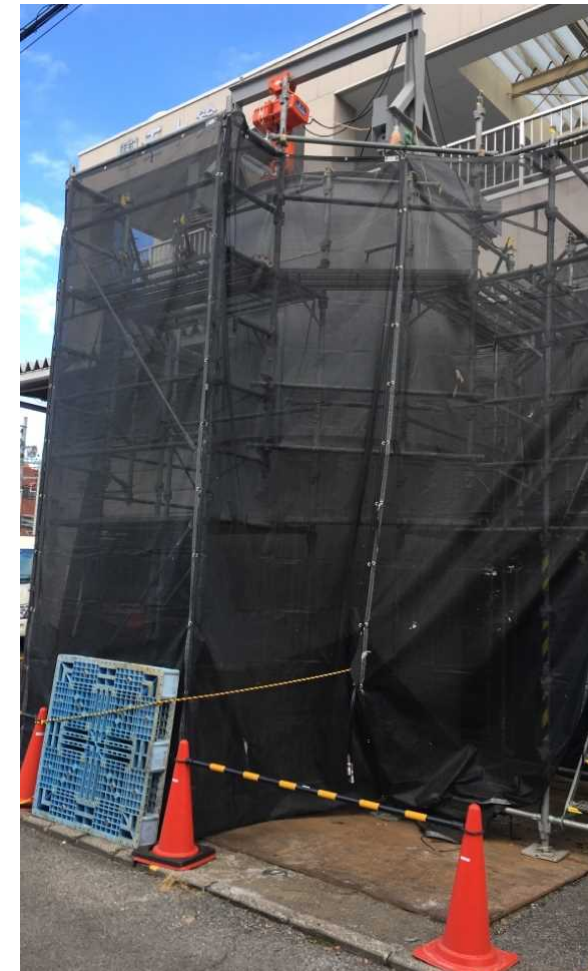
モックアップ設備外観

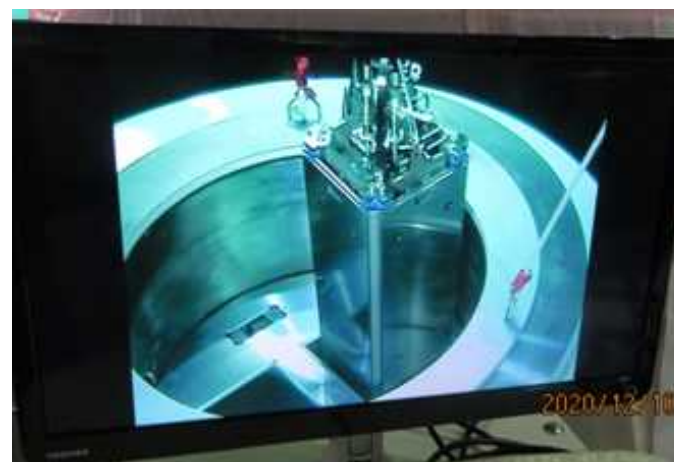
収納缶の吊り上げ状況

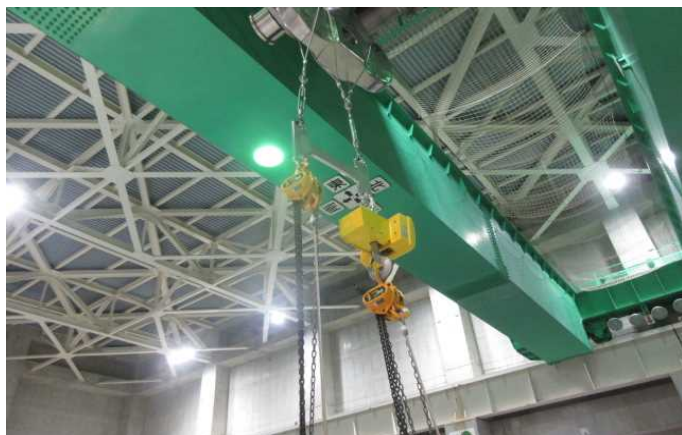
天井クレーン主巻での収納缶吊り具の取り扱い
