「廃炉」の主な作業項目と作業ステップ

使用済燃料プールからの燃料取り出し

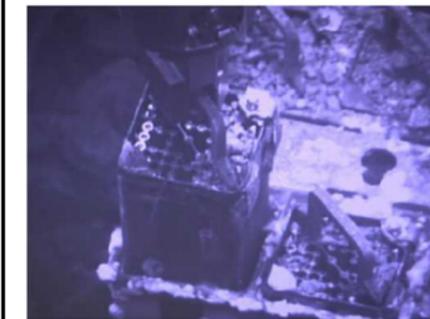
燃料取り出しの状況
(撮影日2019年4月15日)

2019年4月15日より、3号機使用済燃料プールからの燃料取り出しを開始しました。2020年度末の燃料取り出し完了を目指しがれき撤去作業並びに燃料取り出し作業を進めています。

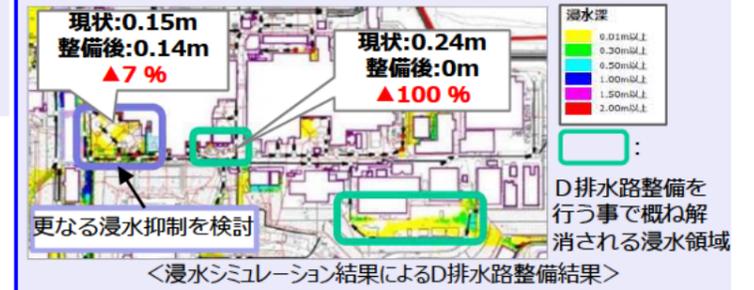
D排水路新設で効果的に豪雨リスク解消へ 2022年度台風シーズン前に機能発揮目指す

近年国内で頻発している大規模な降雨に備えD排水路の新設を計画しております。豪雨時における敷地内の施設への影響を把握するため、浸水シミュレーションを実施した結果、1～4号機建屋周辺の浸水は、概ね解消されることが確認されました。2021年2月から準備工事を開始しております。2022年度の台風シーズン前迄に整備完了を目指してまいります。

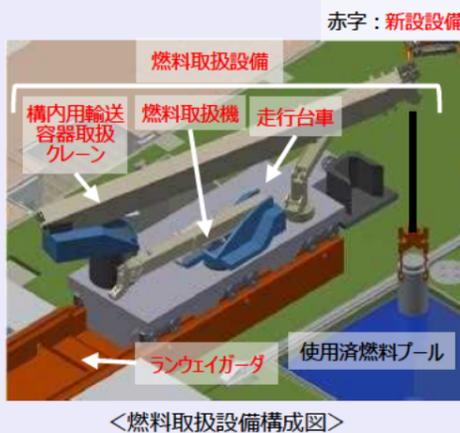
3号機の全ての燃料が吊り上がることを確認 取り出し作業完了へ向け順調に進捗 ～553体/566体～

燃料上部のガレキ除去等を実施し改めて吊り上げ試験を実施した結果、使用済燃料プールに残る全ての燃料について、吊り上げが可能であることを確認しました。2月3日より、ハンドル変形燃料（合計18体）の取り出しを開始し、これまでに553体の取り出しを完了しております。取り出し作業完了に向けて、引き続き安全第一で作業を進めてまいります。

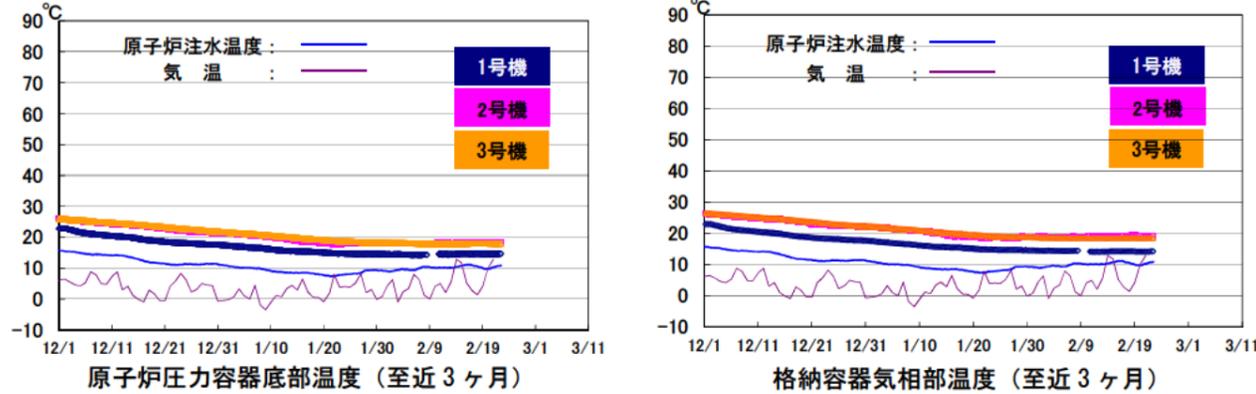
注水冷却を継続することにより、原子炉圧力容器底部温度、格納容器気相部温度は、号機や温度計の位置によって異なるものの、至近1ヶ月において、約15~20度で推移。

※1 トレンドグラフは複数点計測している温度データの内、一部のデータを例示
 ※2 設備の保守点検作業等により、データが欠測する場合あり

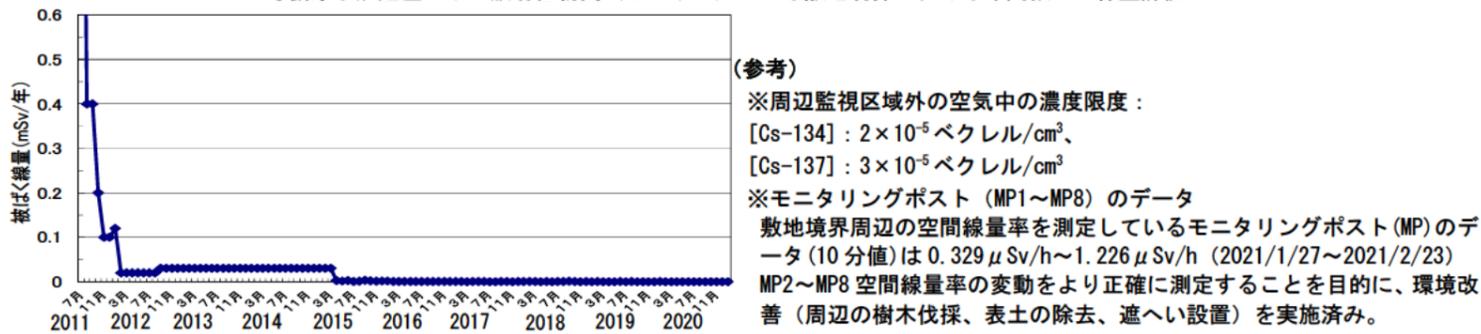
1~4号機原子炉建屋からの放射性物質（セシウム）による敷地境界における年間被ばく線量評価

2021年1月において、1~4号機原子炉建屋から新たに放出される放射性物質による、敷地境界における空気中放射性物質濃度は、Cs-134 約 1.8×10^{-12} ベクレル/cm³ 及び Cs-137 約 1.9×10^{-12} ベクレル/cm³ と評価。放出された放射性物質による敷地境界上の被ばく線量は 0.00004mSv/年未満と評価。

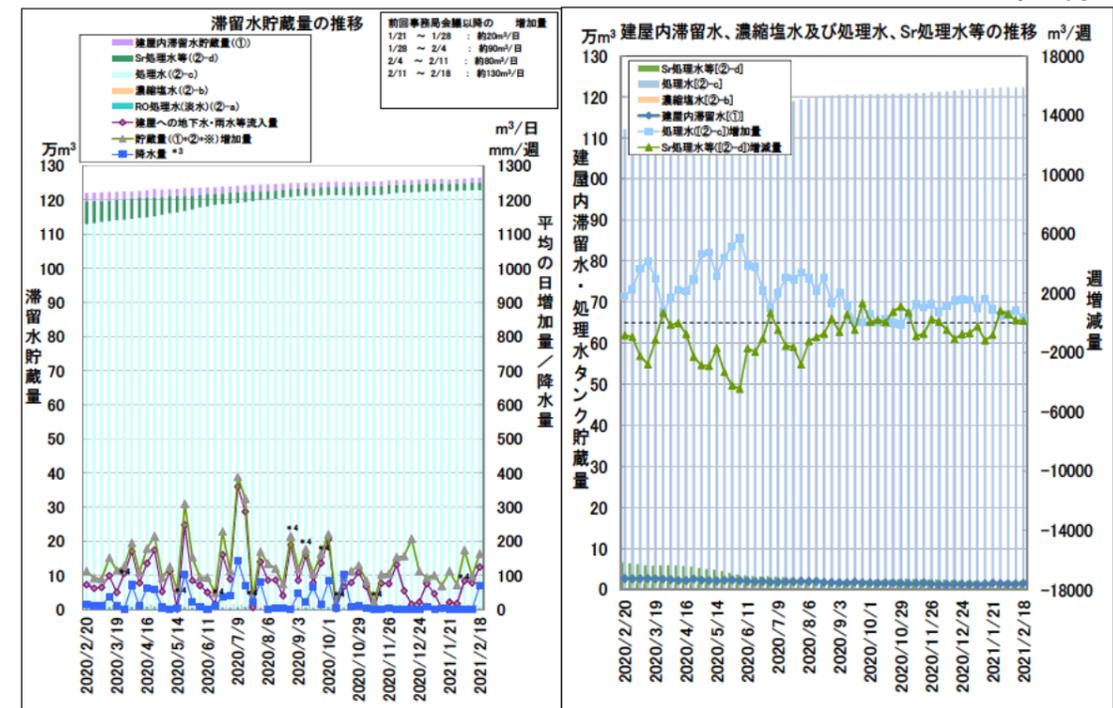
図4：滞留水の貯蔵状況

- *1: 水位計 0%以上の水量
- *2: 貯蔵量増加量の精度向上として、2017/2/9 より算出方法を以下の通り見直し。(2018/3/1 見直し実施)
[(建物への地下水・雨水等流入量) + (その他移送量) + (ALPS 薬液注入量)]
- *3: 2018/12/13 より浪江地点の降水量から 1F 構内の降水量に変更。
- *4: 建物内滞留水の水位低下の影響で、評価上、建物への地下水・雨水等流入量が一時的に増加したものと推定。
(2020/3/18, 2020/5/7～14, 6/11～18, 7/16～23, 8/20～27, 9/3～10, 9/17～24, 10/1～8, 11/12～19, 2021/2/4～2/11)
